# Asbestinventarisatetest

Molenstraat 140/GL-L, 2547 Lint

Attestnummer : **20261028-000593.000**

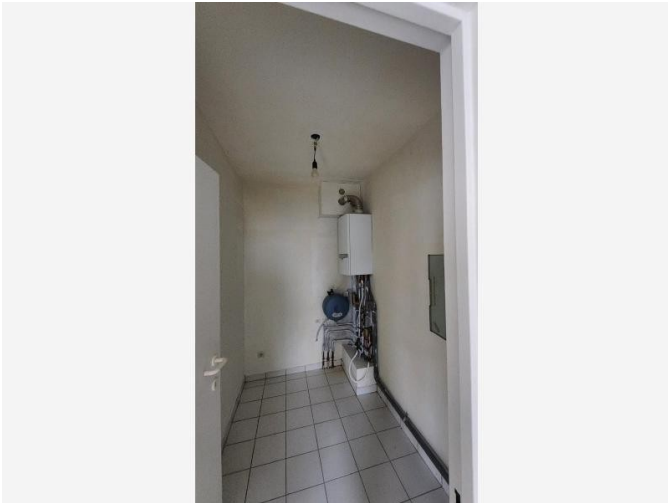
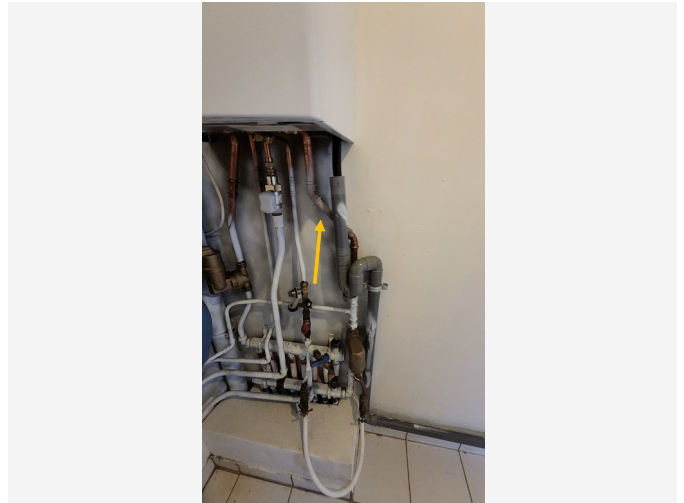
Geen asbest

Overzichtsfoto

Detailfoto

| # | Type | Referentie | Resultaat |
|---|---|---|---|
| 1.1 | Mengmonster | 23/10/26-L1 | Geen asbest |

| Opmerking | Staalname: Keuken, hal, Slaapkamer en bij cv installatie |

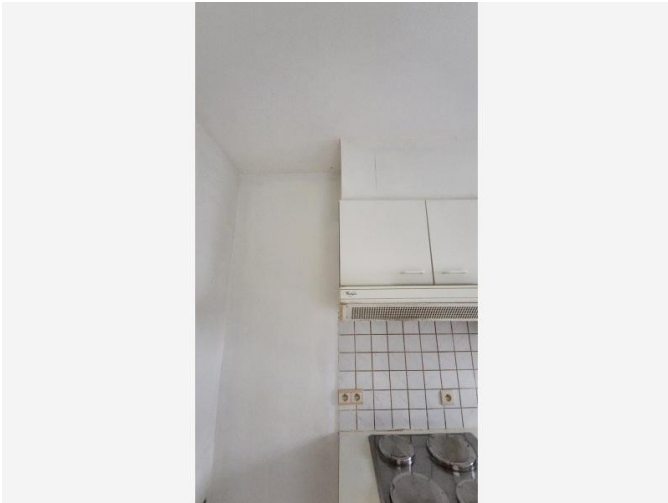
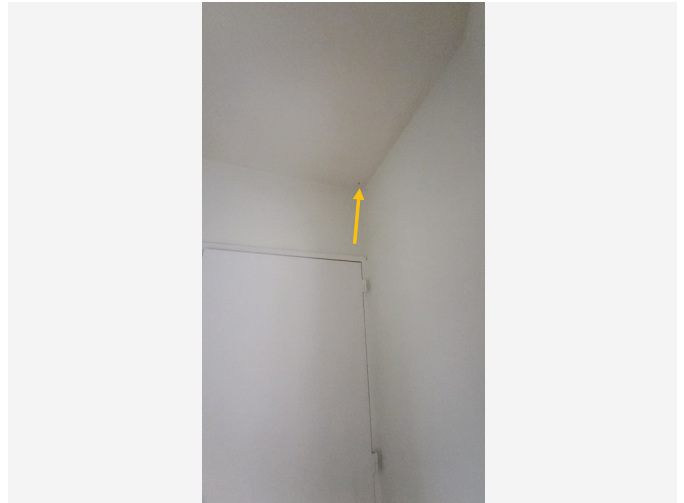
## Fiche 2: Pleisterwerk plafond

Geen asbest

| # | Type | Referentie | Resultaat |
|---|---|---|---|
| 2.1 | Mengmonster | 23/10/26-L2 | Geen asbest |

| Opmerking | Staalname: Hal, Slaapkamer, keuken en bij cv installatie |

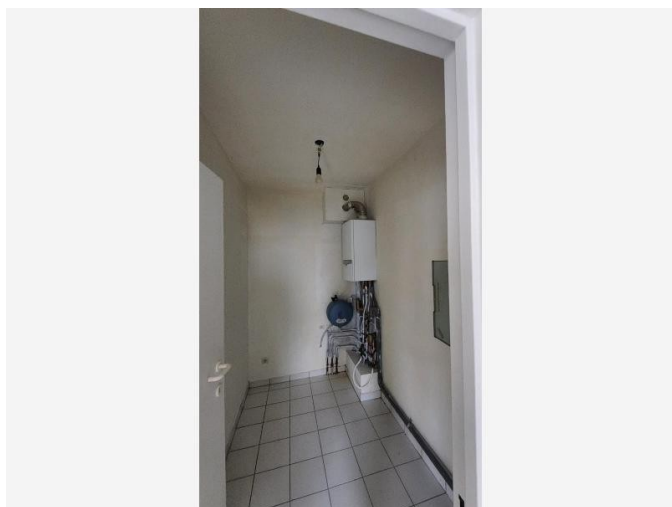
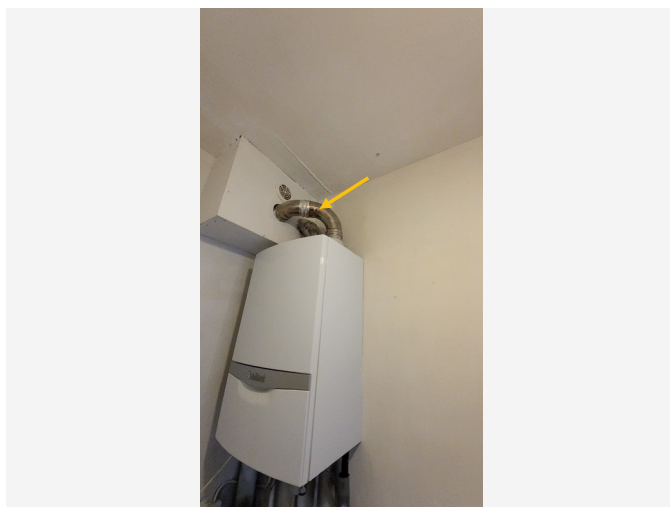
### Fiche 3: Geen verdacht rookgaskanaal vastgesteld

| Beschrijving | Notitie | Terug te vinden op plannen |
|---|---|---|
| Fiche 3: Geen verdacht rookgaskanaal vastgesteld | Geen verdacht rookgaskanaal bij de cv installatie in de berging | - |

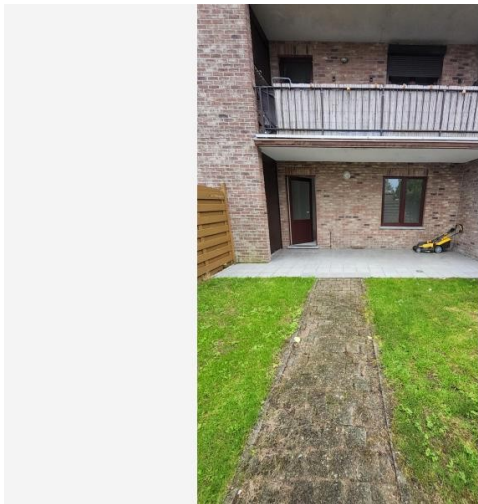
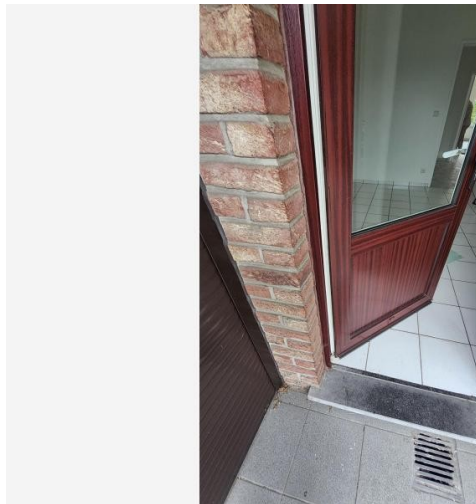
## Fiche 4: Geen verdachte mastiek aanwezig

| Beschrijving | Notitie | Terug te vinden op plannen |
|---|---|---|
| Fiche 4: Geen verdachte mastiek aanwezig | Er werd geen verdachte kit laag vastgesteld op de wandopeningen van het appartement.. De wandopeningen zijn afgekit met silicone, zowel tussen muur en profiel als tussen profiel en glasblad. | - |

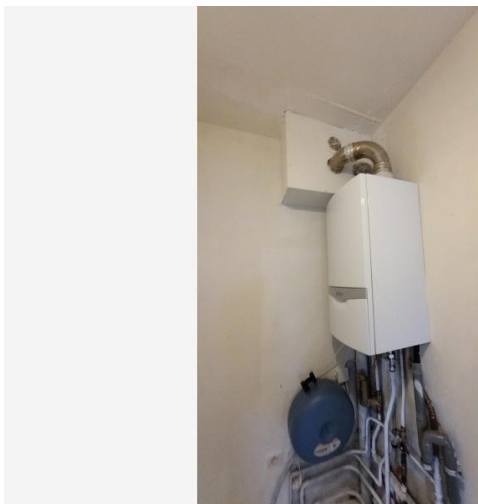
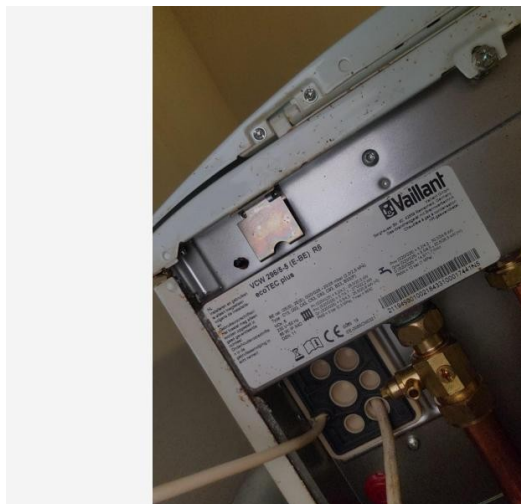
## Fiche 5: Recente cv installatie

| Beschrijving | Notitie | Terug te vinden op plannen |
|---|---|---|
| Fiche 5: Recente cv installatie | De cv installatie dd van 2019. Er werden geen verdachte materialen aan of rond de cv installatie aangetroffen. | - |

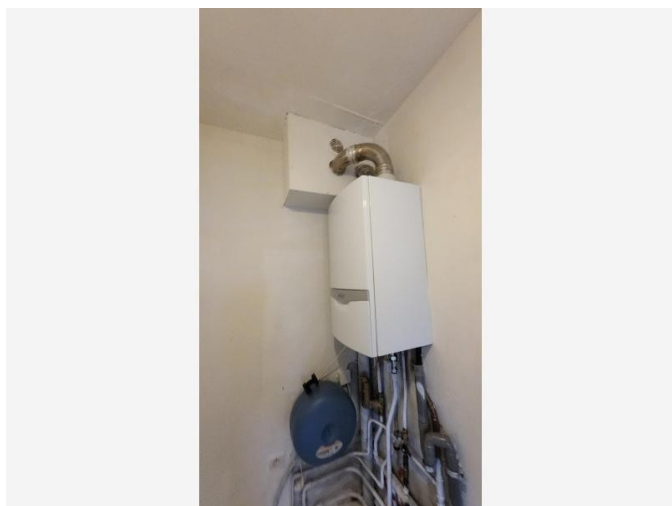
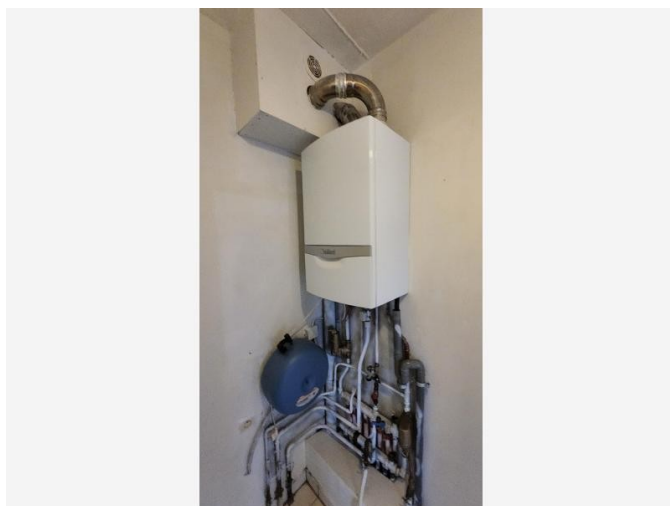
### Fiche 7: Geen leidingisolatie aanwezig

| Beschrijving | Notitie | Terug te vinden op plannen |
|---|---|---|
| Fiche 7: Geen leidingisolatie aanwezig | Geen leidingisolatie aanwezig bij de cv installatie in de berging. | - |
