# Asbestinventarisatattest

Liersesteenweg 207, 2520 Ranst

Attestnummer : 20251021-000237.000

Uitgegeven op : 21.10.2025

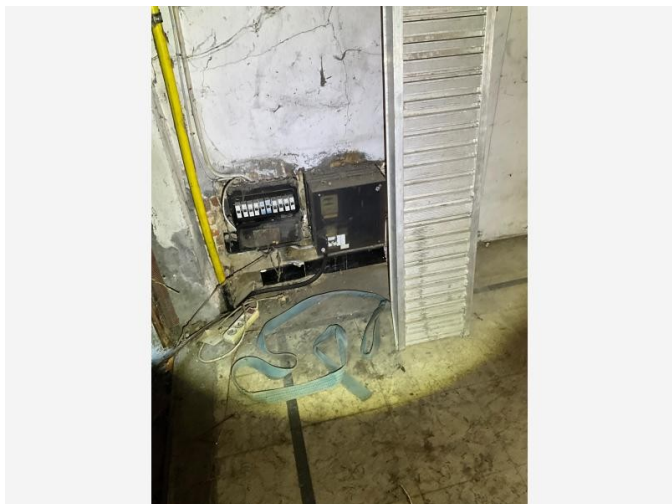
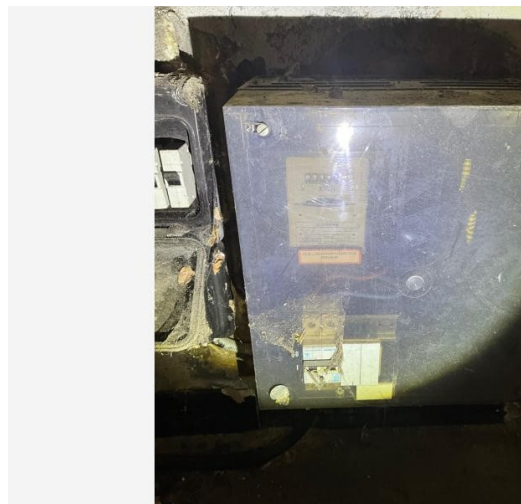
Het asbestmateriaal valt onder de mijlpaal van 2040.

**Dringend verwijderen**

| Eindbeoordeling materiaalarisico | Hoog materiaalarisico en/of hoge kans op vezelvrijgave |

| Asbestsoort (vezeltype) | Crocidoliet aanwezig |
| Afschermingsgraad van het gehele materiaal | Geheel of deels (ook) vrij aan de binnenlucht |
| Toestand van het materiaal | Matig beschadigd, matig verweerd |

| Beschrijving | Elektrische meter |
| Asbestmateriaal | Plaat, paneel, tablet - Type Bakeliet |

- Zorg voor een veilig beheer. Vermijd het beschadigen van het asbestmateriaal. Controleer de toestand jaarlijks op wijzigingen.
- Voer bijkomende staalname(s) uit.

- Eenvoudige handelingen: mag via doe-het-zelf of door werknemer(s) met opleidingsattest eenvoudige handelingen  
Te verwijderen door de netbeheerder. Deze toepassing kan door een werknemer die over een opleidingsattest eenvoudige handelingen beschikt verwijderd worden indien er geen verhoogd risico op vrijgave van asbestvezels (max. concentratie 0,01 vezels/cm<sup>3</sup> - CODEX Art. VI.3-54) ontstaat en de toepassing voorafgaand wordt gefixeerd/bevochtigd; de individuele elementen zonder machinale werktuigen (boormachine, slijpschijf, hogedrukreiniger,...) en zonder breken of gooien een voor een losgemaakt worden; en ten slotte dubbel en luchtdicht verpakt weggevoerd worden naar een erkend afvalpunt (recyclagepark).

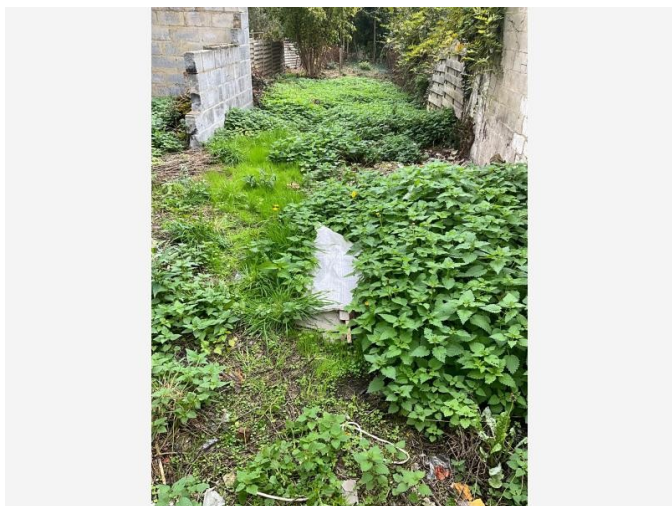
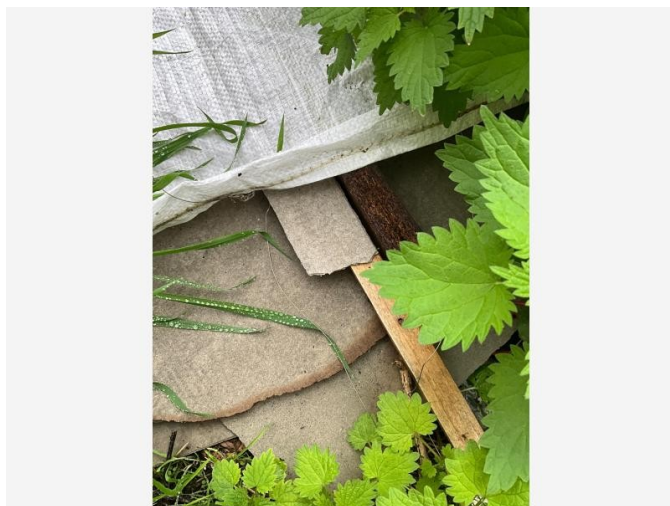
Het asbestmateriaal valt onder de mijlpaal van 2040.

**Dringend verwijderen**

| Beschrijving | Platen menuiserie |
| Aanwezige resten | Platen in tuin |
| Asbestmaterialen | <ul style="list-style-type: none"><li>Dak- en gevelbekleding - Plaat</li></ul> |

- Verwijder het asbestafval.

- Eenvoudige handelingen: mag via doe-het-zelf of door werknemer(s) met opleidingsattest eenvoudige handelingen  
Gezien restanten menuiserie platen die buiten liggen, mag dit in eenvoudige handelingen verwijderd worden.

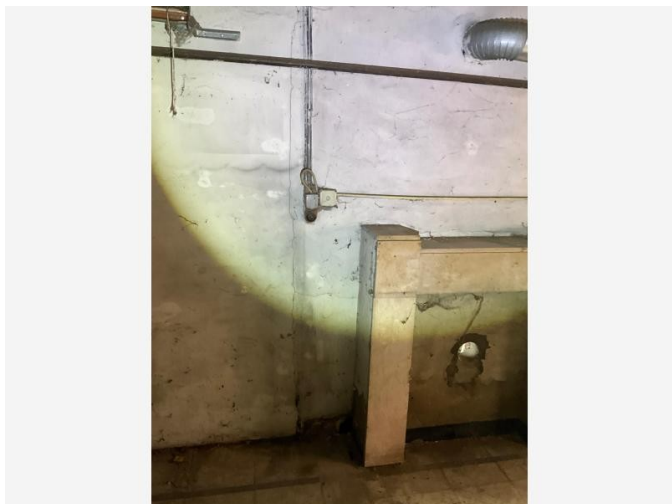
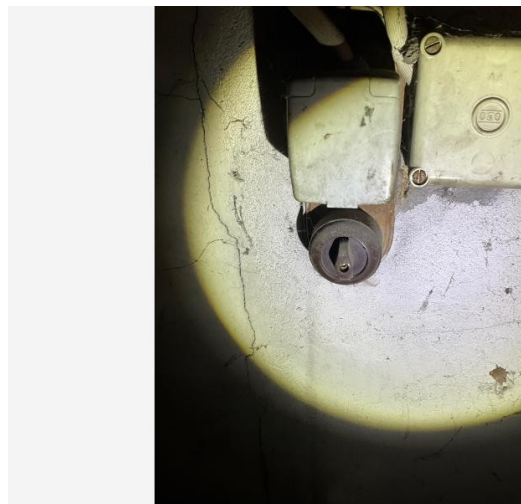
Het asbestmateriaal valt onder de mijlpaal van 2040.

**Dringend verwijderen**

| Eindbeoordeling materiaalarisico | Hoog materiaalarisico en/of hoge kans op vezelvrijgave |

| Asbestsoort (vezeltype) | Crocidoliet aanwezig |
| Toestand van het materiaal | Zwaar beschadigd, zwaar verweerd |

| Beschrijving | Bakeliet schakelaars/stopcontacten |

- Zorg voor een veilig beheer. Vermijd het beschadigen van het asbestmateriaal. Controleer de toestand jaarlijks op wijzigingen.
- Voer bijkomende staalname(s) uit.

- Eenvoudige handelingen: mag via doe-het-zelf of door werknemer(s) met opleidingsattest eenvoudige handelingen  
Deze toepassing kan door een aannemer die over een opleidingsattest eenvoudige handelingen beschikt of door een particulier (doe-het-zelf), verwijderd worden indien er geen verhoogd risico op vrijgave van asbestvezels (max. concentratie 0,01 vezels/cm<sup>3</sup> - CODEX Art. VI.3-54) ontstaat en de toepassing voorafgaand wordt gefixeerd/bevochtigd; de individuele elementen zonder machinale werktuigen (boormachine, slijpschijf, hogedrukreiniger,...) en zonder breken of gooien een voor een losgemaakt worden; en ten slotte dubbel en luchtdicht verpakt weggevoerd worden naar een erkend afvalpunt (recyclagepark).

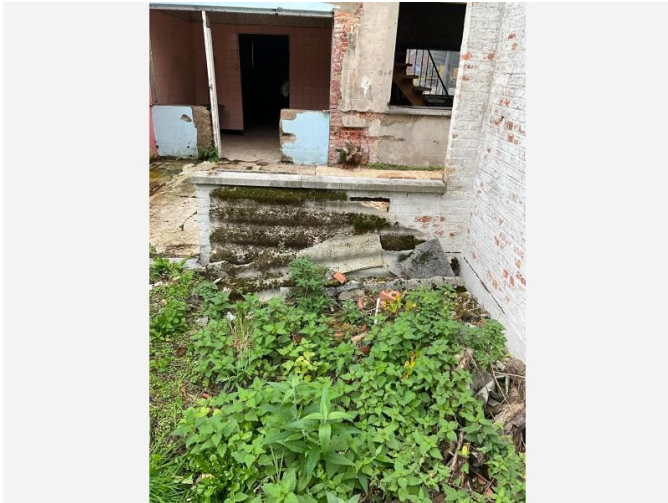
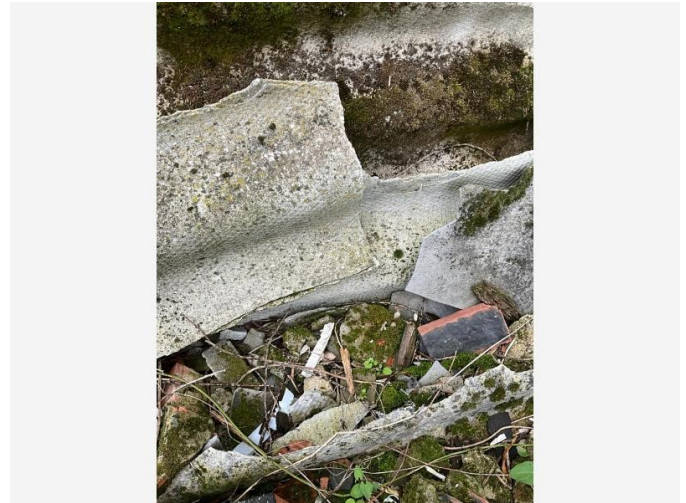
Het asbestmateriaal valt onder de mijlpaal van 2040.

**Dringend verwijderen**

| Beschrijving | Afval (golfplaten) |

- Verwijder het asbestafval.

- Eenvoudige handelingen: mag via doe-het-zelf of door werknemer(s) met opleidingsattest eenvoudige handelingen  
Deze toepassing kan door een aannemer die over een opleidingsattest eenvoudige handelingen beschikt of door een particulier (doe-het-zelf), verwijderd worden indien er geen verhoogd risico op vrijgave van asbestvezels (max. concentratie 0,01 vezels/cm<sup>3</sup> - CODEX Art. VI.3-54) ontstaat en de toepassing voorafgaand wordt gefixeerd/bevochtigd; de individuele elementen zonder machinale werktuigen (boormachine, slijpschijf, hogedrukreiniger,...) en zonder breken of gooien een voor een losgemaakt worden; en ten slotte dubbel en luchtdicht verpakt weggevoerd worden naar een erkend afvalpunt (recyclagepark).

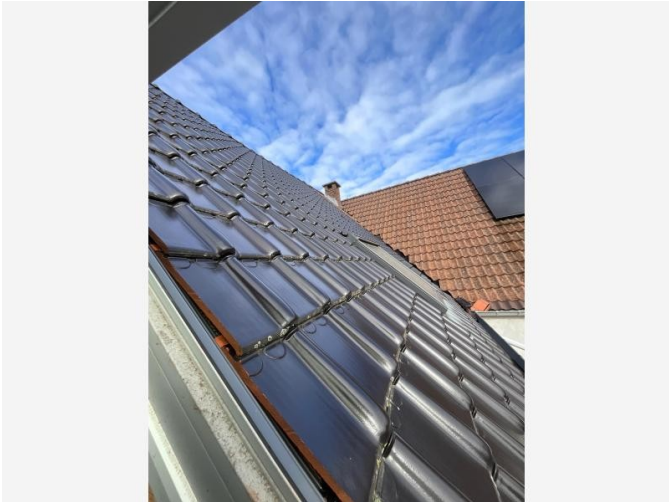
## Fiche 13: Dakbedekking bestaande uit pannen (niet verdacht)

Advies

| Identificatiemethode | Vaststelling & expertise (niet-asbestverdacht) |

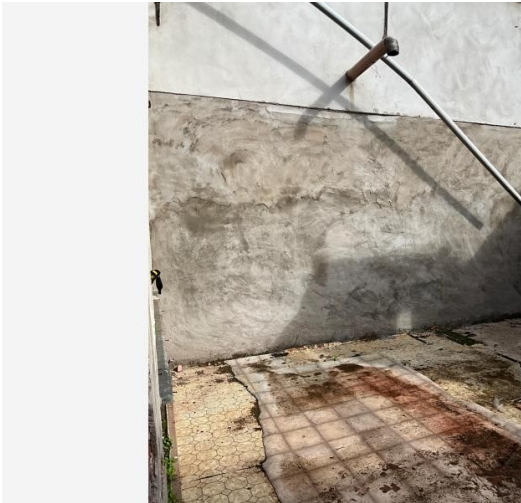
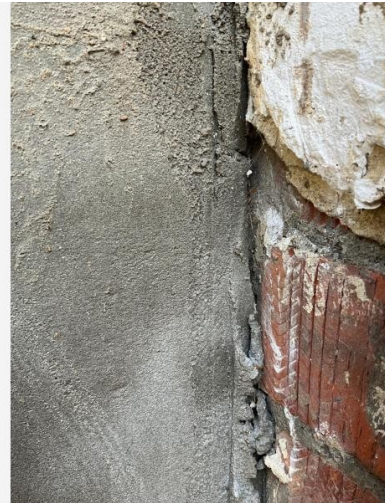
## Fiche 15: Cementen smeerlaag buiten

Geen asbest

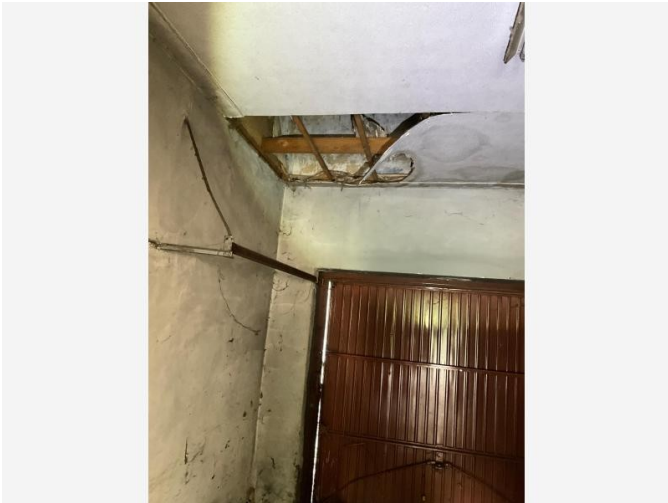
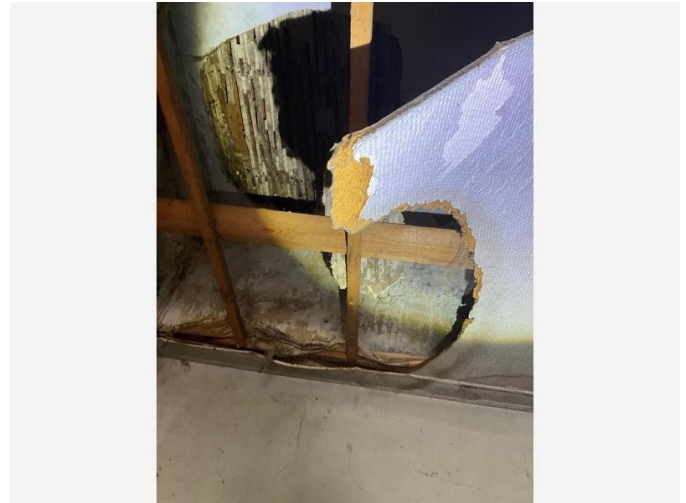
## Fiche 21: Plafondplaat

Geen asbest
