# Asbestinventarisatattest

Van Amstelstraat 18/1, 2660 Antwerpen

Attestnummer : 20260514-000243.000

Uitgegeven op : 14.05.2026

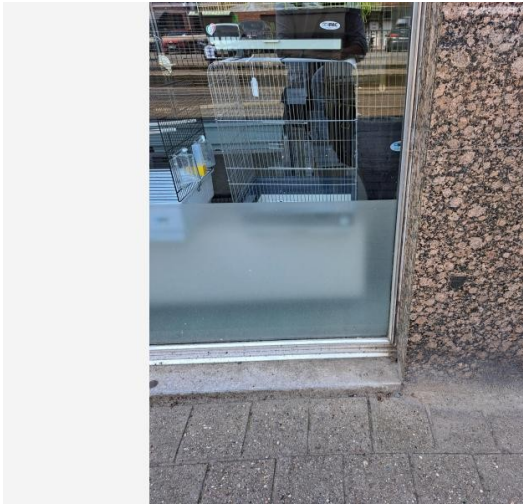
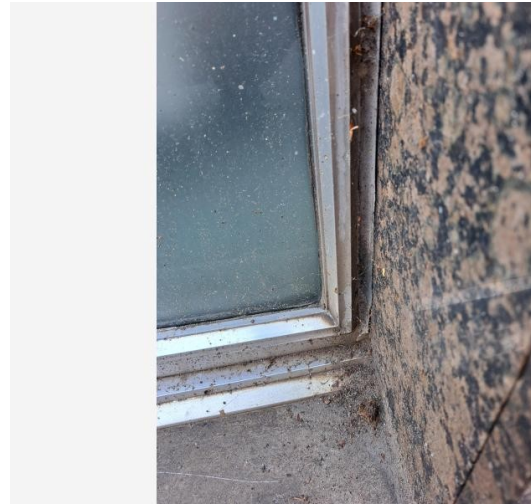
| Eindbeoordeling materiaalarisico | Laag materiaalarisico en/of verlaagde kans op vezelvrijgave |

| Toestand van het materiaal | Licht beschadigd, licht verweerd. Intacte calciumsilicaatplaat of materiaal met categorie 3-gebondenheid |

| # | Type | Referentie | Resultaat |
|---|---|---|---|
| 1.1 | Puntmonster | MM03 - Mastiek | Chrysotiel |
| 1.2 | Puntmonster | MM04 - Mastiek glas | Chrysotiel |

| Opmerking | Zowel de mastiek rond de ramen als rond de kaders bevat asbest |

- Zorg voor een veilig beheer. Vermijd het beschadigen van het asbestmateriaal. Controleer de toestand jaarlijks op wijzigingen.

- Eenvoudige handelingen: mag via doe-het-zelf of door werknemer(s) met opleidingsattest eenvoudige handelingen  
De toepassing bevindt zich aan de buitenomgeving en mag door werknemers met opleidingsattest eenvoudige handelingen verwijderd worden. Best is het volledige raam te verwijderen en de het materiaal rond de mastiek mee te verwijderen, zodat in de mastiek zelf niet gesneden moet worden. Draag altijd beschermingsmiddelen geschikt voor asbest, zoals een P2-mondmasker en een asbestbestendige wegwerpoverall. Raadpleeg ook <https://ovam.vlaanderen.be/asbest-verwijderen> voor meer informatie over het veilig verwijderen van asbest.

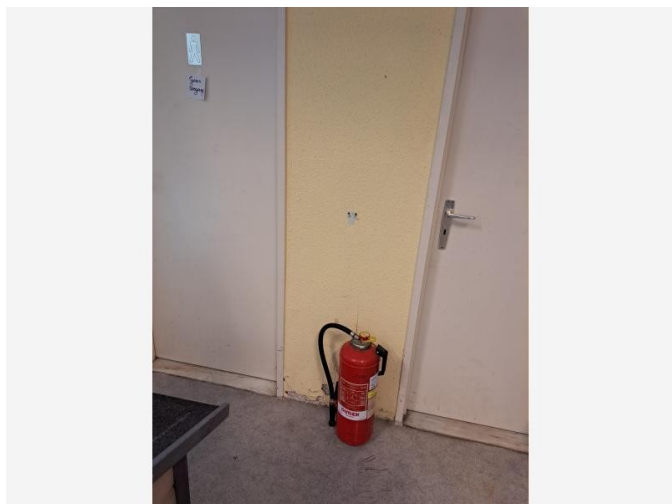
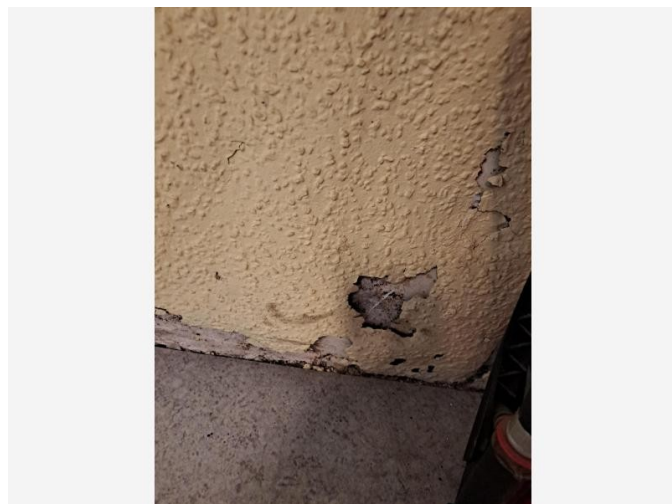
## Fiche 2: Bezetting

Geen asbest

| # | Type | Referentie | Resultaat |
|---|---|---|---|
| 2.1 | Mengmonster | MM02 - bezetting | Geen asbest |

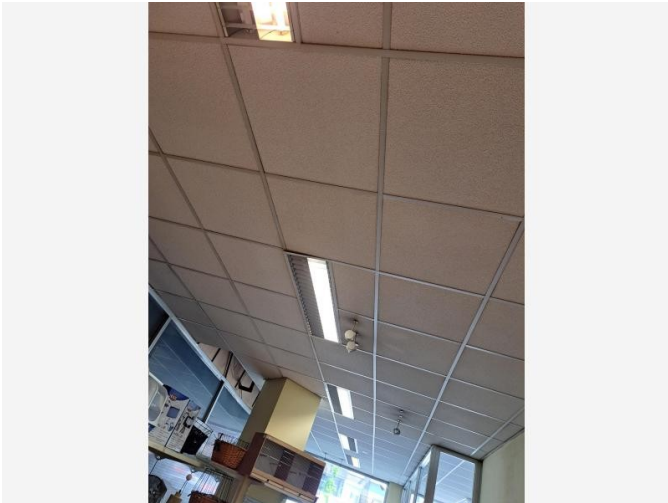
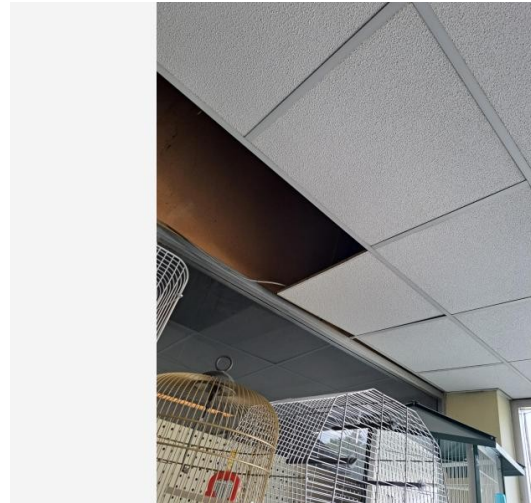
## Fiche 3: Plafondtegels

Geen asbest

| # | Type | Referentie | Resultaat |
|---|---|---|---|
| 3.1 | Puntmonster | MM01 - Plafondtegels | Geen asbest |

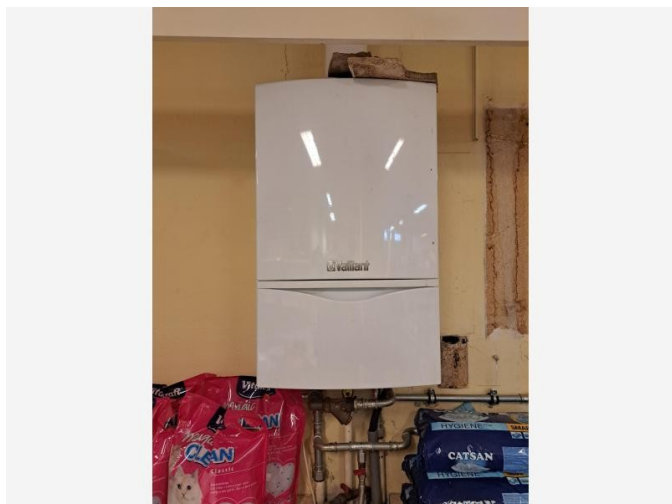
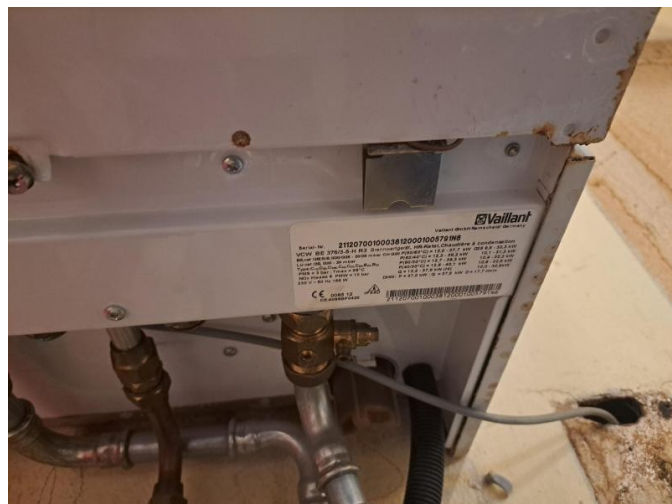
### Fiche 4: verplichte fiche Materialen aan de stookketel

| Beschrijving | Notitie | Terug te vinden op plannen |
|---|---|---|
| Fiche 4: verplichte fiche Materialen aan de stookketel | De ketel dateert van 2012 en is daardoor niet asbestverdacht | - |

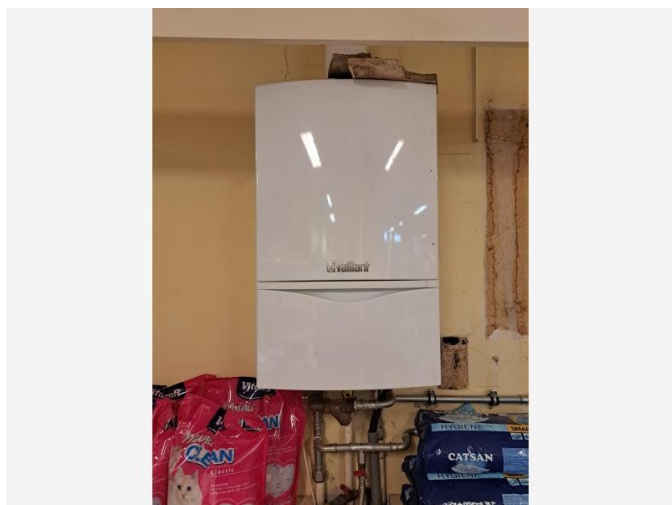
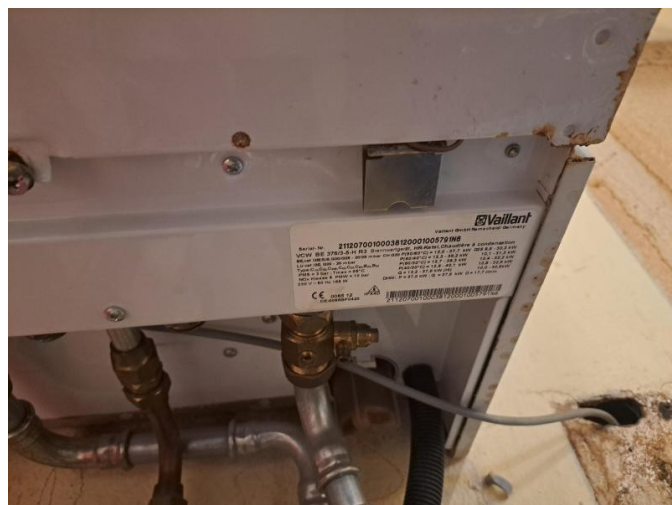
### Fiche 5: verplichte fiche Materialen van rookgaskanalen

| Beschrijving | Notitie | Terug te vinden op plannen |
|---|---|---|
| Fiche 5: verplichte fiche Materialen van rookgaskanalen | De ketel is van 2012. Het rookgaskanaal is metaal en dus niet asbestverdacht | - |
