# Asbestinventarisatattest

Zagerijstraat 26/3, 2500 Lier

Attestnummer : 20251210-000213.000

Uitgegeven op : 10.12.2025

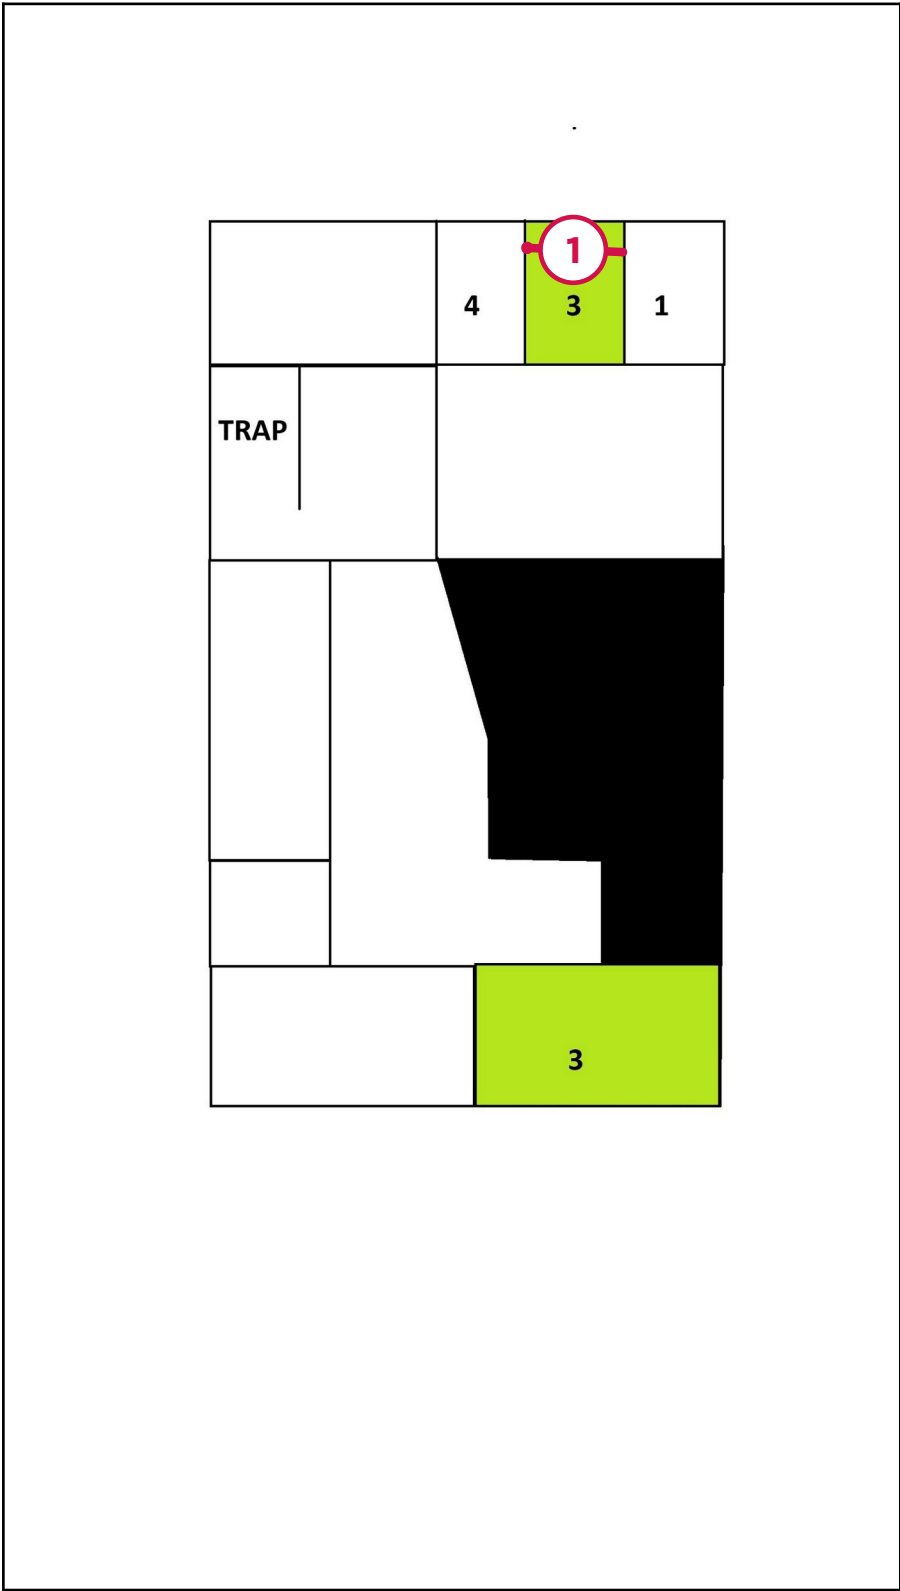
# Plan 1.4: Schets\_aanduiding kelderberging

| 1. Leidingisolatie kelder | Asbestmateriaal | Dringend verwijderen |

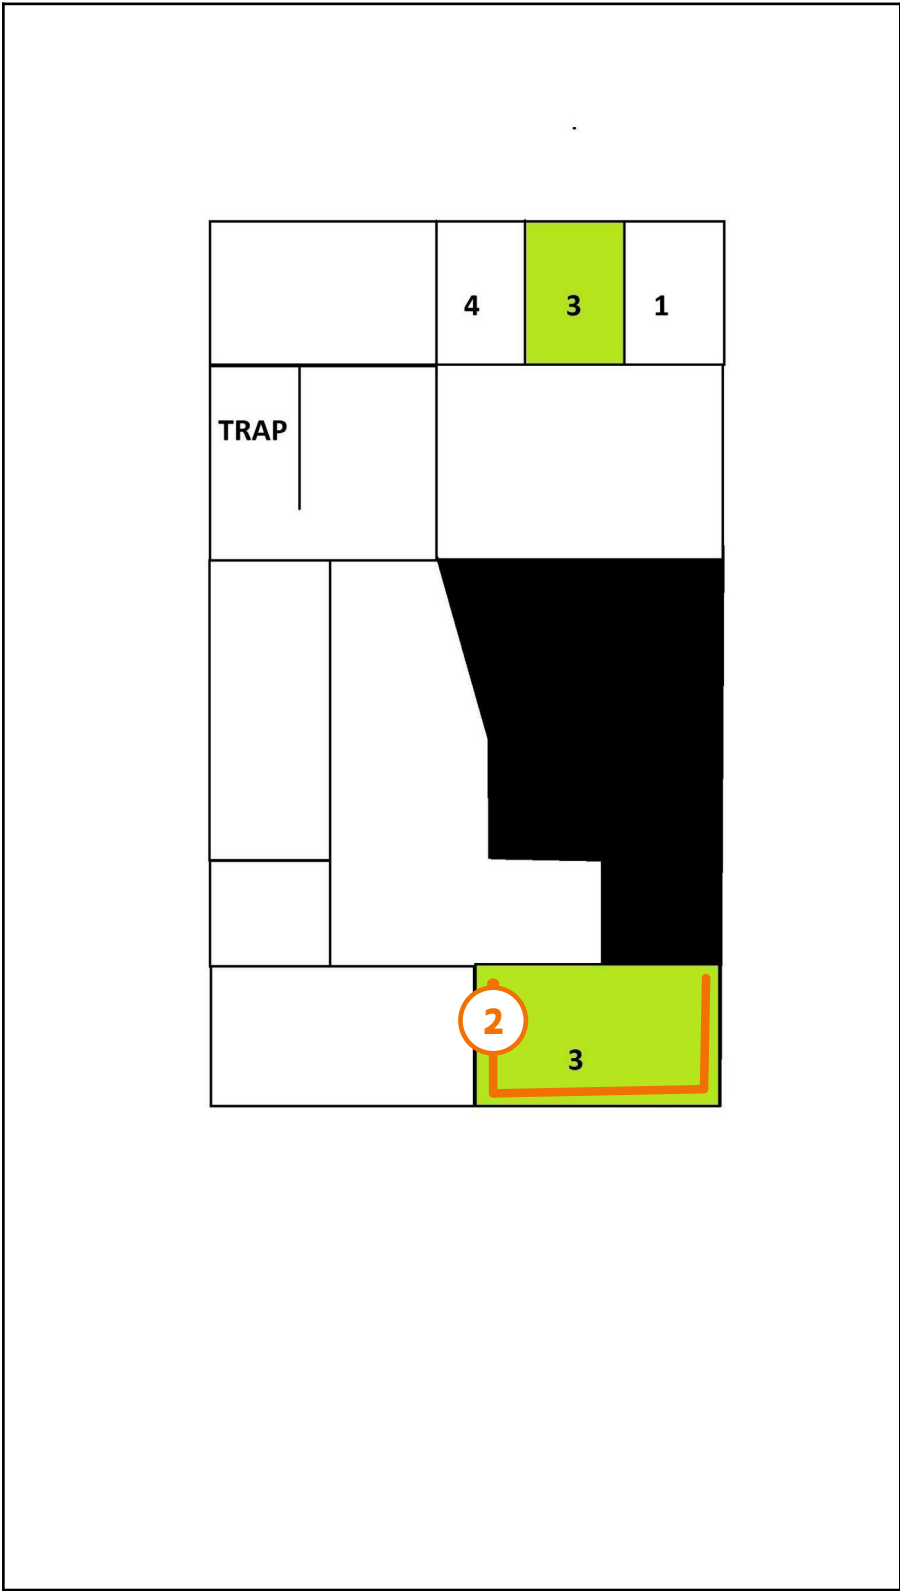
# Plan 1.5: Schets\_aanduiding kelderberging kopie

| 2. Cementering kelder | Asbestmateriaal | Maatregelen nemen |

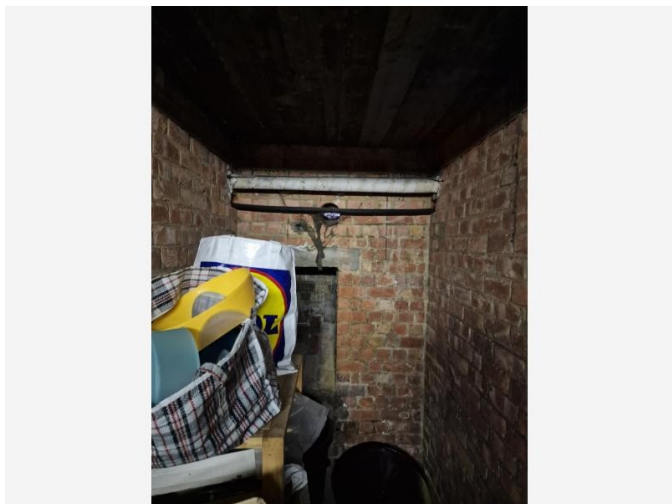
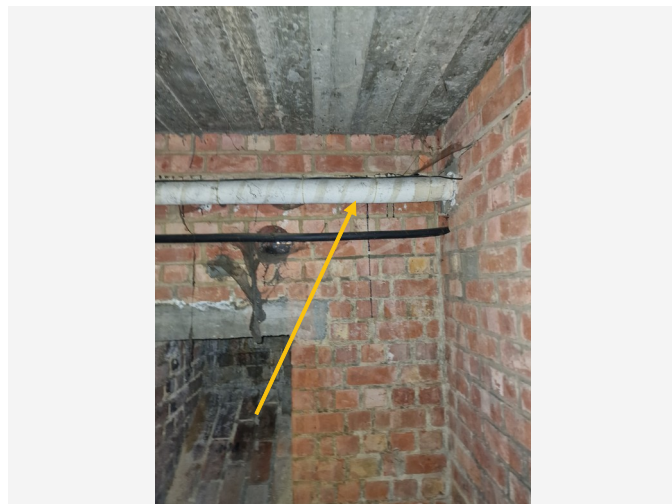
Dringend verwijderen

| Eindbeoordeling materiaalrisico | Hoog materiaalrisico en/of hoge kans op vezelvrijgave |

| Gebondenheid | Categorie 3: niet-hechtgebonden met weinig of geen matrix |
| Asbestsoort (vezeltype) | Crocidoliet aanwezig |
| Asbestconcentratie | Hoog ( $\geq 50\%$ ) |
| Toestand van het materiaal | Licht beschadigd, licht verweerd. Intact calciumsilicaatmateriaal of categorie III 'gebondenheid' |

| Beschrijving | Leidingisolatie kelder |

- Verwijder dit asbestmateriaal zo snel mogelijk. Volg de toestand goed op.
- Voer bijkomende staalname(s) uit.

- Hermetische zone (erkend asbestverwijderaar)  
Nooit zelf verwijderen. Altijd door een erkend asbestverwijderaar laten verwijderen. Opgelet dit behoort tot de gemene delen en kan dus niet verwijderd worden zonder toestemming van de VME of andere eigenaars.

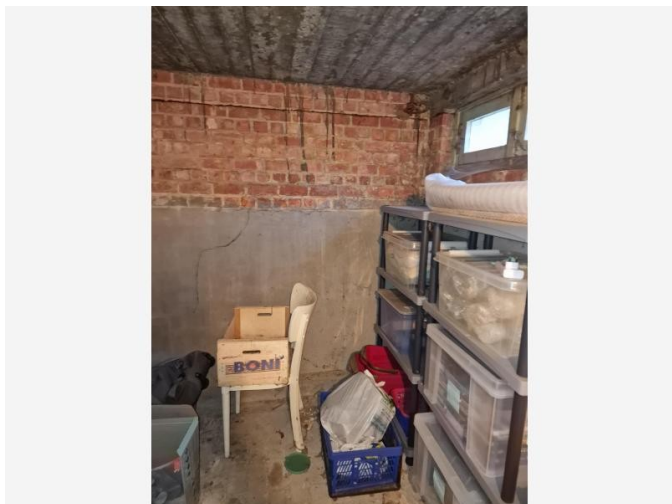
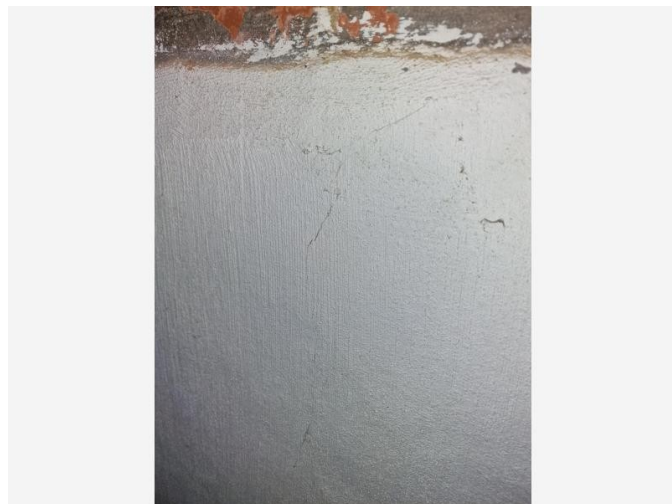
Maatregelen nemen

| Eindbeoordeling materiaalrisico | Verhoogd materiaalrisico en/of verhoogde kans op vezelvrijgave |

| Gebondenheid | Categorie 2: niet-hechtgebonden met matrix |
| Asbestsoort (vezeltype) | Crocidoliet aanwezig |
| Asbestconcentratie | Laag (< 50%) |
| Toestand van het materiaal | Licht beschadigd, licht verweerd. Intact calciumsilicaatmateriaal of categorie III 'gebondenheid' |

| Beschrijving | Cementering kelder |

- Verwijder dit asbestmateriaal zo snel mogelijk. Volg de toestand goed op.
- Voer bijkomende staalname(s) uit.

- Hermetische zone (erkend asbestverwijderaar)  
Nooit zelf verwijderen. Altijd door erkend asbestverwijderaar laten verwijderen. Behoort tot de gemeenschappelijke delen, dus eerst toestemming nodig van andere eigenaars.

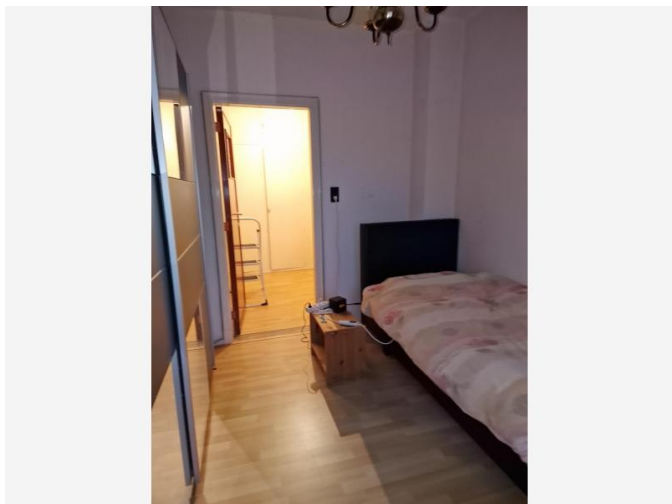
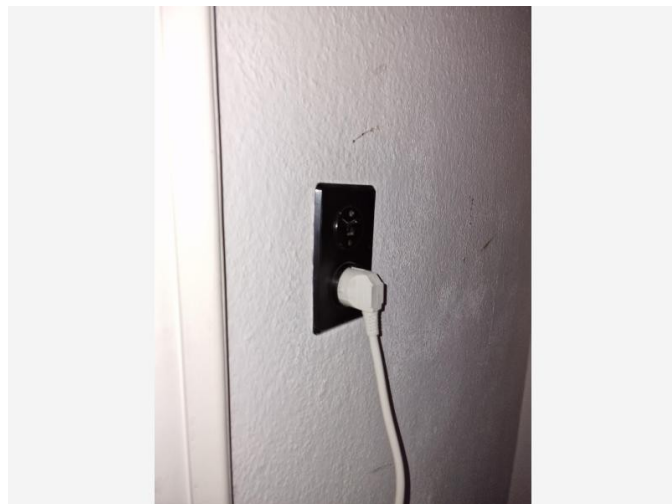
Zorgvuldig beheren

| Eindbeoordeling materiaalarisico | Laag materiaalarisico en/of verlaagde kans op vezelvrijgave |

| Gebondenheid | Categorie 1: hechtgebonden in oorsprong |
| Asbestsoort (vezeltype) | Crocidoliet aanwezig |
| Toestand van het materiaal | Onbeschadigd, niet verweerd |

| Beschrijving | Bakeliet schakelaars en stopcontacten |
| Opmerking | <p>Toepassing verspreid over het appartement. meestal zwart (soms wit overschilderd)</p> <p>Het is moeilijk te bepalen of de bakeliettoepassingen in de woning ook effectief asbesthoudend zijn (het kan ook gaan om de asbestvrije variant).</p> <p>Er werd geen monster genomen owv beschadiging aan een elektrisch gerelateerde toepassing, extra controle bij verwijdering van het verdacht materiaal.</p> |

- Zorg voor een veilig beheer. Vermijd het beschadigen van het asbestmateriaal. Controleer de toestand jaarlijks op wijzigingen.
- Voer bijkomende staalname(s) uit.

- Eenvoudige handelingen: mag via doe-het-zelf of door werknemer(s) met opleidingsattest eenvoudige handelingen  
Schakelaars, stopcontacten en andere gelijkaardige toepassingen kunnen eenvoudig losgeschroefd worden --> EH doe-het-zelf.

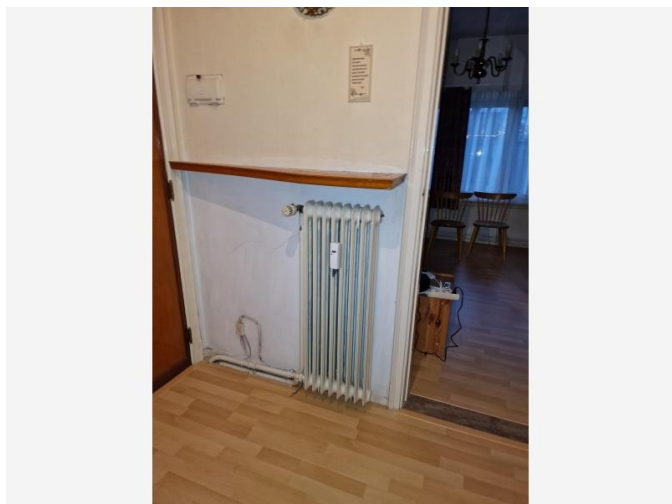
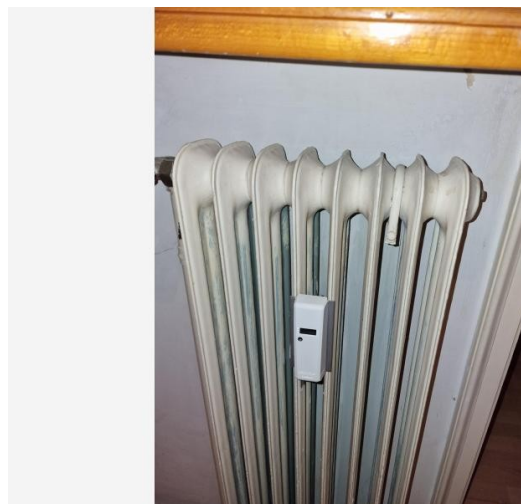
Dit type toestel kan asbesthoudende pakkingen/dichtingen bevatten. (niet visueel vast te stellen) Bij renovatiewerken niet doorslijpen maar in zijn geheel te verwijderen. Ter info.

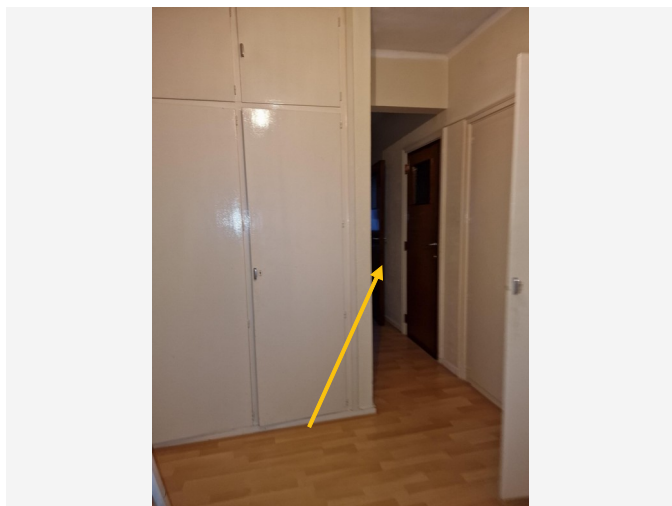
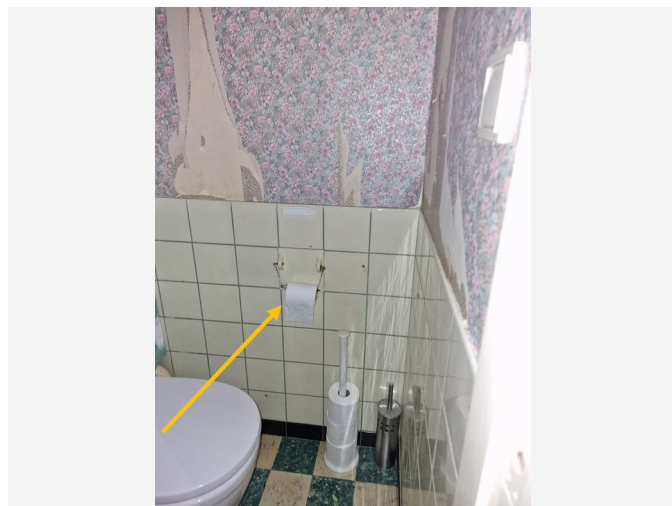
In het inspectieprotocol is een monsternamen van tegellijm verplicht om dit te identificeren als niet-asbesthoudend. Er waren geen facturen ter beschikking die bevestigen dat de tegels na 2001 waren geplaatst. Er waren geen bestaande beschadigingen aan de wandtegels om de lijm voldoende te kunnen inspecteren. Om dit af te toetsen is het aangewezen om bij eventuele renovatiewerken aan de tegels verder onderzoek/staalname te laten uitvoeren ter controle.

In uitzonderlijke gevallen kan de lijm waarmee deze zijn vastgehecht asbesthoudend zijn. Gezien het een niet-destructief

onderzoek betreft, werd er geen staal genomen. Bij afbraak van deze tegels, is het aangewezen deze lijm laag te laten analyseren op de aanwezigheid van asbest.

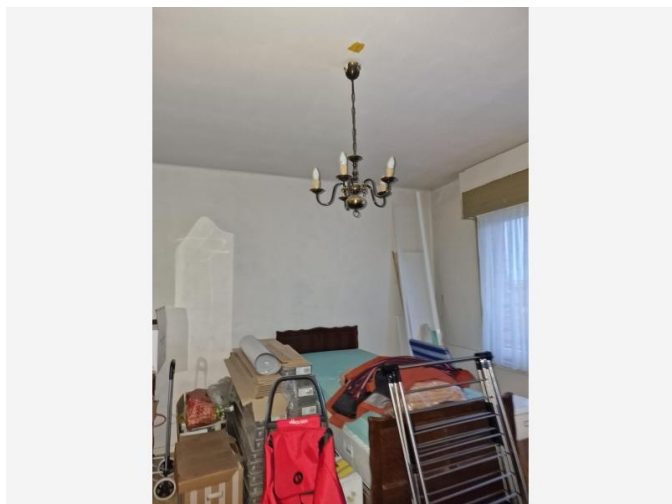
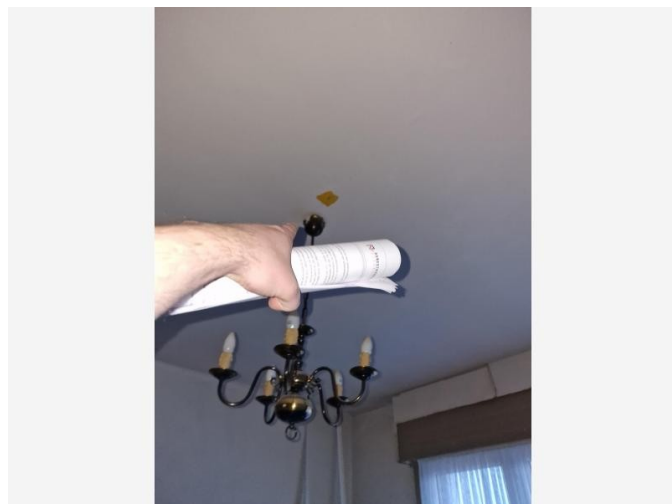
## Fiche 6: Pleisterwerk plafond

Geen asbest

| # | Type | Referentie | Resultaat |
|---|---|---|---|
| 6.1 | Mengmonster | 2A | Geen asbest |

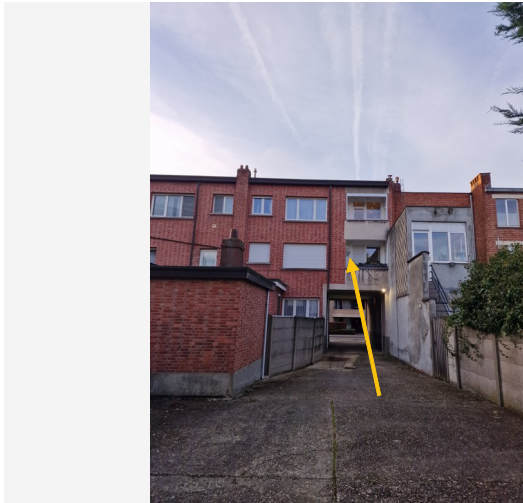
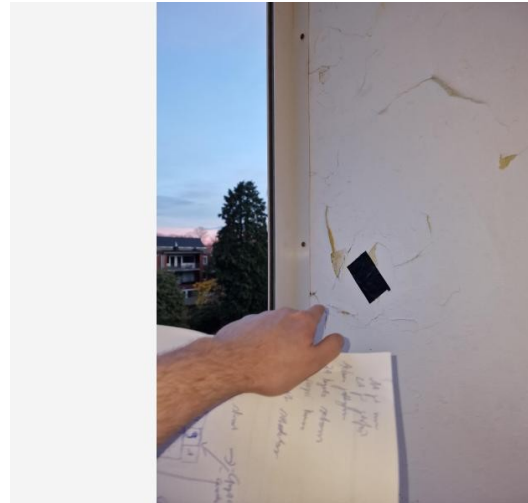
## Fiche 7: Crepi terras

Geen asbest

| # | Type | Referentie | Resultaat |
|---|---|---|---|
| 7.1 | Mengmonster | 4A | Geen asbest |

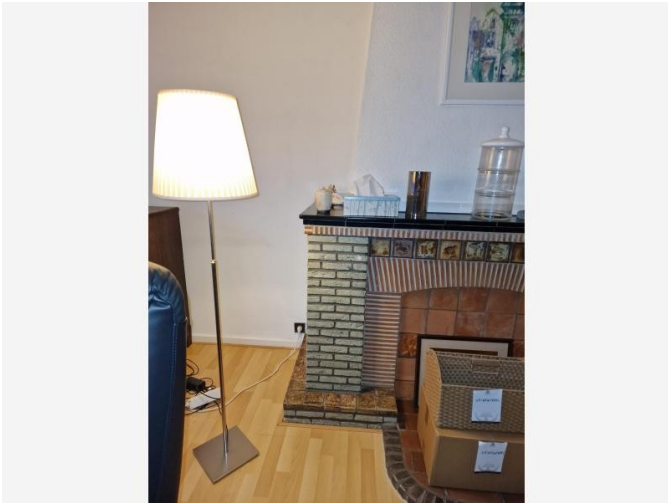
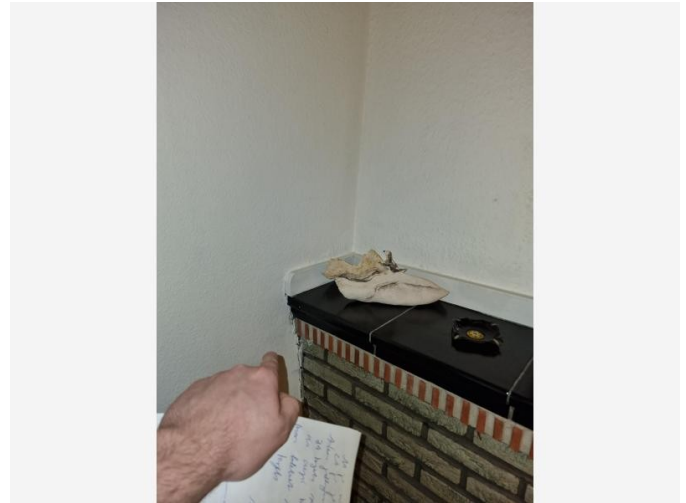
## Fiche 8: Tegels schouw

Geen asbest

| # | Type | Referentie | Resultaat |
|---|---|---|---|
| 8.1 | Puntmonster | 3A | Geen asbest |

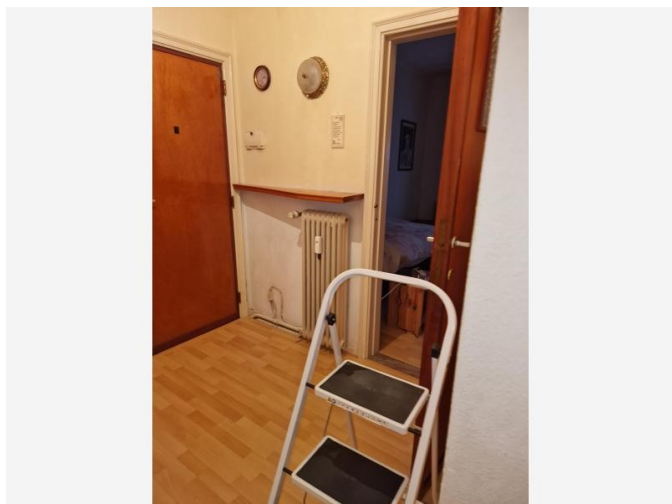
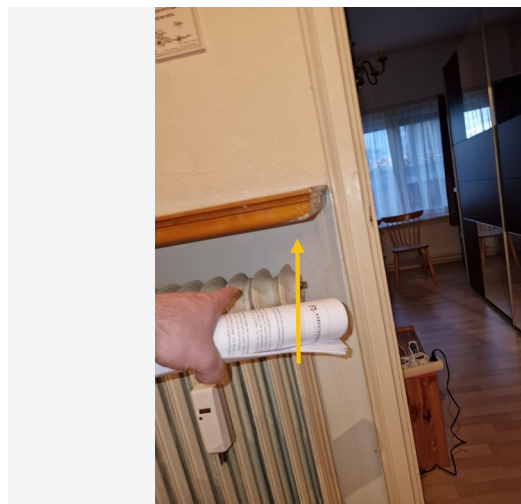
## Fiche 9: Pleisterwerk muren

Geen asbest

| # | Type | Referentie | Resultaat |
|---|---|---|---|
| 9.1 | Mengmonster | 1A | Geen asbest |

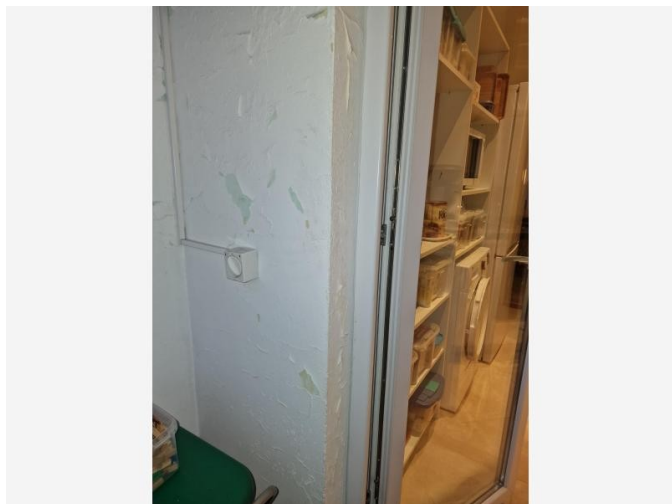
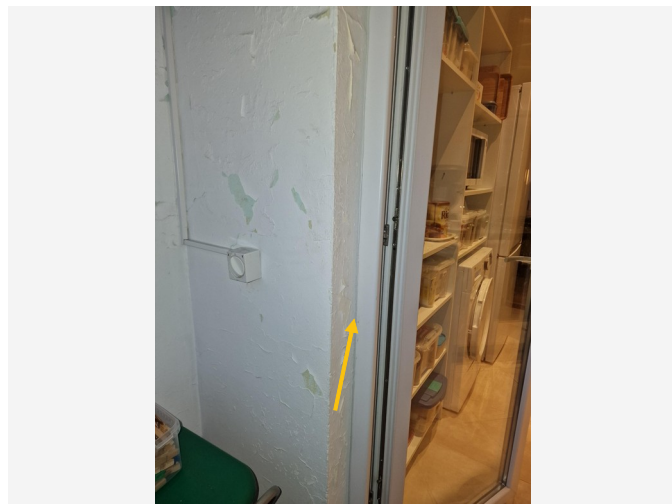
## Fiche 11: Kit niet verdacht - OK

| Beschrijving | Notitie | Terug te vinden op plannen |
|---|---|---|
| Fiche 11: Kit niet verdacht - OK | De kit aan de ramen van het terras is elastische en bijgevolg niet asbestverdacht. Ter info. | Plan 1.1: Schets_aanduiding Appartement |
