# Asbestinventarisatetest

Begijnhofstraat 1/7, 2500 Lier

Attestnummer : 20240712-000350.000

Uitgegeven op : 12.07.2024

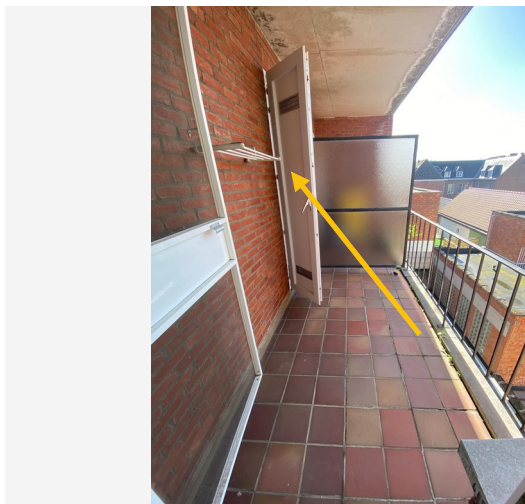
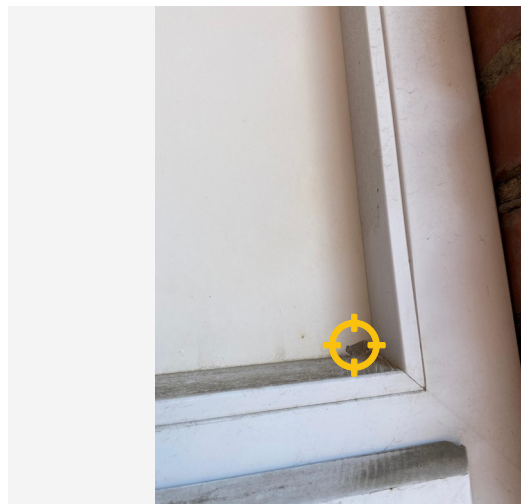
Het asbestmateriaal valt onder de mijlpaal van 2040.

| Eindbeoordeling materiaalrisico | Zeer laag materiaalrisico en/of zeer lage kans op vezelvrijgave |

| Gebondenheid | Categorie 1: hechtgebonden in oorsprong |
| Asbestsoort (vezeltype) | Alleen chrysotiel |
| Asbestconcentratie | Laag (< 50%) |
| Toestand van het materiaal | Onbeschadigd, niet verweerd |

| Beschrijving | Invulpaneel uit vezelcement |
| Hoeveelheid (oppervlakte - dikte - aantal) | • 1,00 m <sup>2</sup> - 0,50 cm - 2 stuks |

- Zorg voor een veilig beheer. Vermijd het beschadigen van het asbestmateriaal. Controleer de toestand jaarlijks op wijzigingen.
- Voer bijkomende staalname(s) uit.

- Eenvoudige handelingen: mag via doe-het-zelf of door werknemer(s) met opleidingsattest eenvoudige handelingen  
Deze toepassing kan eenvoudig verwijderd worden rekening houdend met de veiligheidsvoorschriften

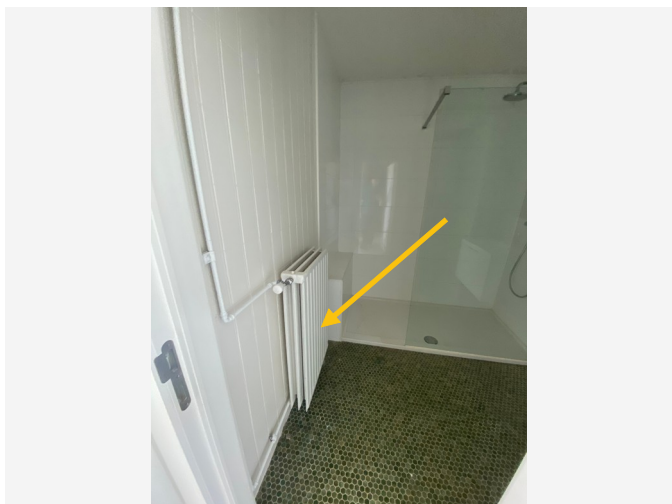
Bij oude radiatoren werd vaak asbest gebruikt voor de afdichting van leidingen. Dit is van buiten niet te zien. Ook in leidingen en de draaiknop komt het bijvoorbeeld veel voor. Bij het vervangen van oude radiatoren is dit iets om rekening mee te houden.

| (Asbest)materiaal | Pakking, dichting |
| Gebondenheid bindmiddel | Niet-hechtgebonden |

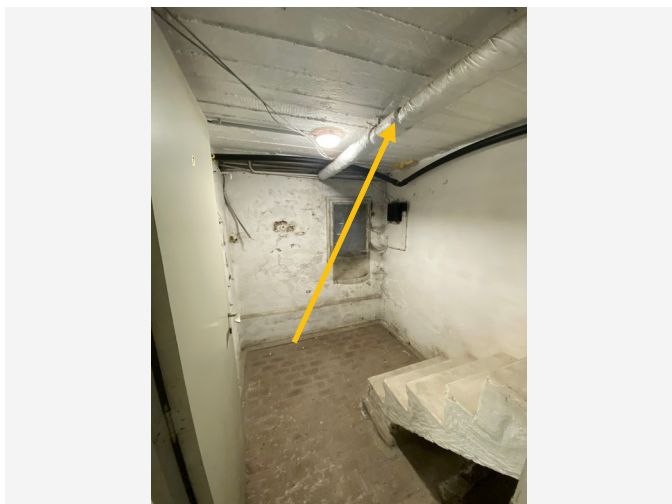
Asbestverdachte leidingisolatie aanwezig in de kelder.

Daar dit een gemeenschappelijk onderdeel is van het gebouw en niet bij het appartement hoort, werd deze niet opgenomen in dit attest als bronfiche, maar de bewoners dienen zich bewust te zijn van de aanwezigheid van de asbesttoepassing en hier met de nodige zorg mee om te gaan (niet beschadigen etc.). Ook kunnen er asbestvezels verspreid worden in de omgeving en zo een risico vormen voor de gezondheid.

| (Asbest)materiaal | In-situ afwerkingslagen - Thermische isolatie |
| Gebondenheid bindmiddel | Niet-hechtgebonden |

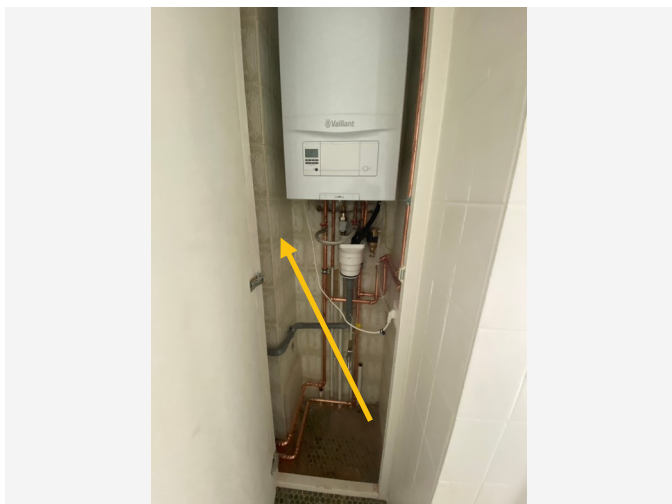
In het verleden gebruikte men soms asbesthoudende tegellijm, dit viel niet te inspecteren maar hier dient rekening mee gehouden te worden tijdens renovatiewerken.

| (Asbest)materiaal | In-situ afwerkingslagen - Lijm laag |

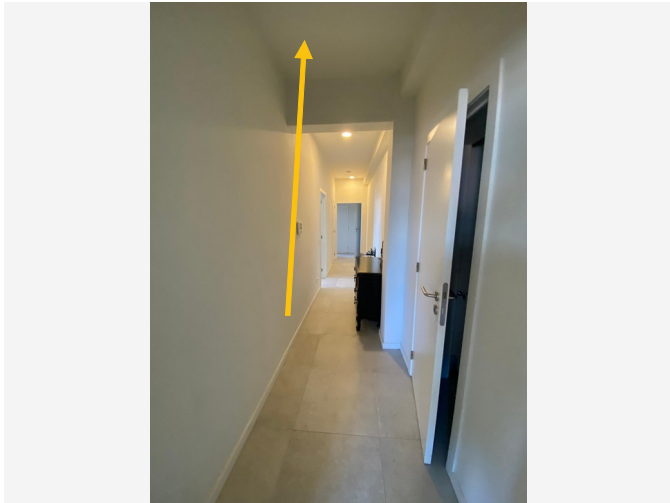
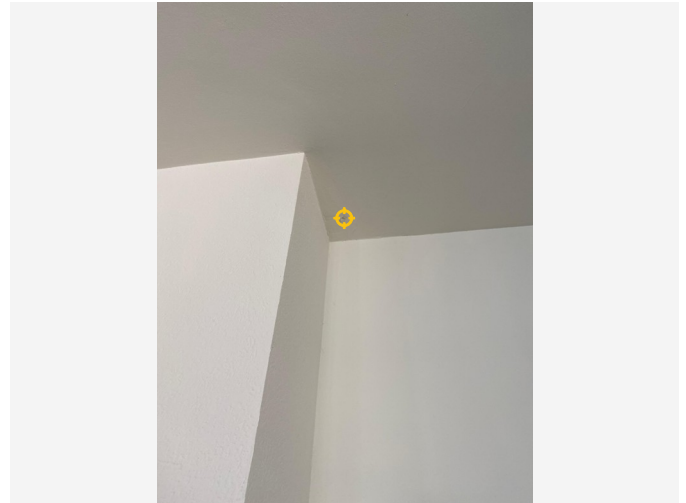
## Fiche 5: Pleisterwerk plafond

Geen asbest

| # | Type | Referentie | Resultaat |
|---|---|---|---|
| 5.1 | Mengmonster | b1b5MM2 | Geen asbest |
| 5.2 | Mengmonster | b1b6MM2 | Geen asbest |
| 5.3 | Mengmonster | b1b7MM2 | Geen asbest |

| Opmerking | Pleisterwerk plafond aanwezig in het gehele appartement |

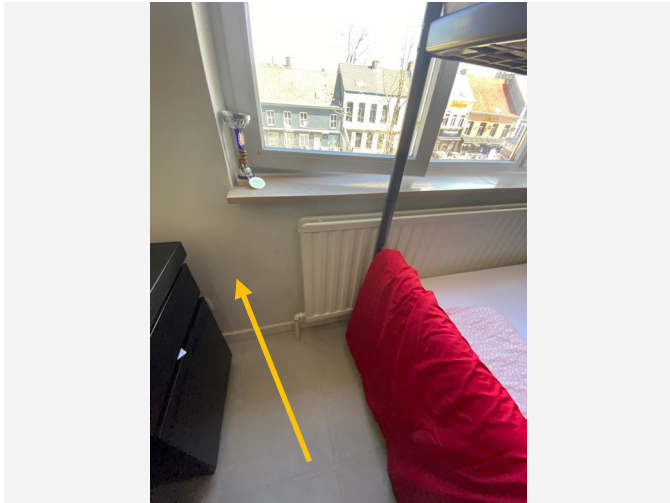
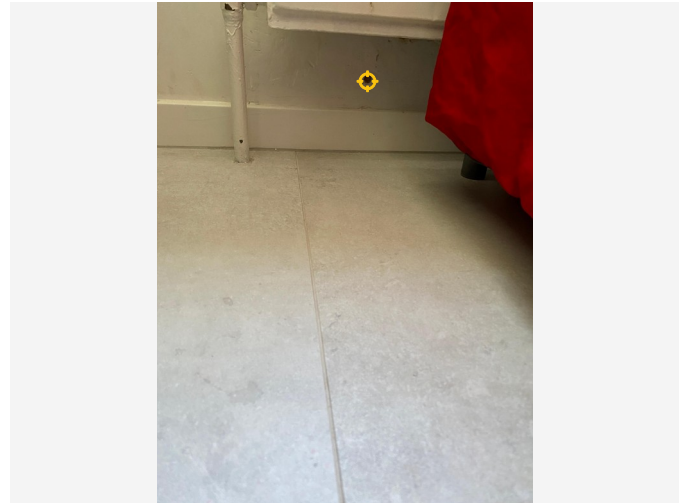
## Fiche 6: Pleisterwerk muren

Geen asbest

| # | Type | Referentie | Resultaat |
|---|---|---|---|
| 6.1 | Mengmonster | b1b5MM1 | Geen asbest |
| 6.2 | Mengmonster | b1b6MM1 | Geen asbest |
| 6.3 | Mengmonster | b1b7MM1 | Geen asbest |

| Opmerking | Pleisterwerk muren aanwezig in het gehele appartement, oppervlakte is een ruwe schatting |
