# Asbestinventarisatetest

11346B0981/00T009

Attestnummer : **20260611-000055.000**

## Zone 1: Constructie

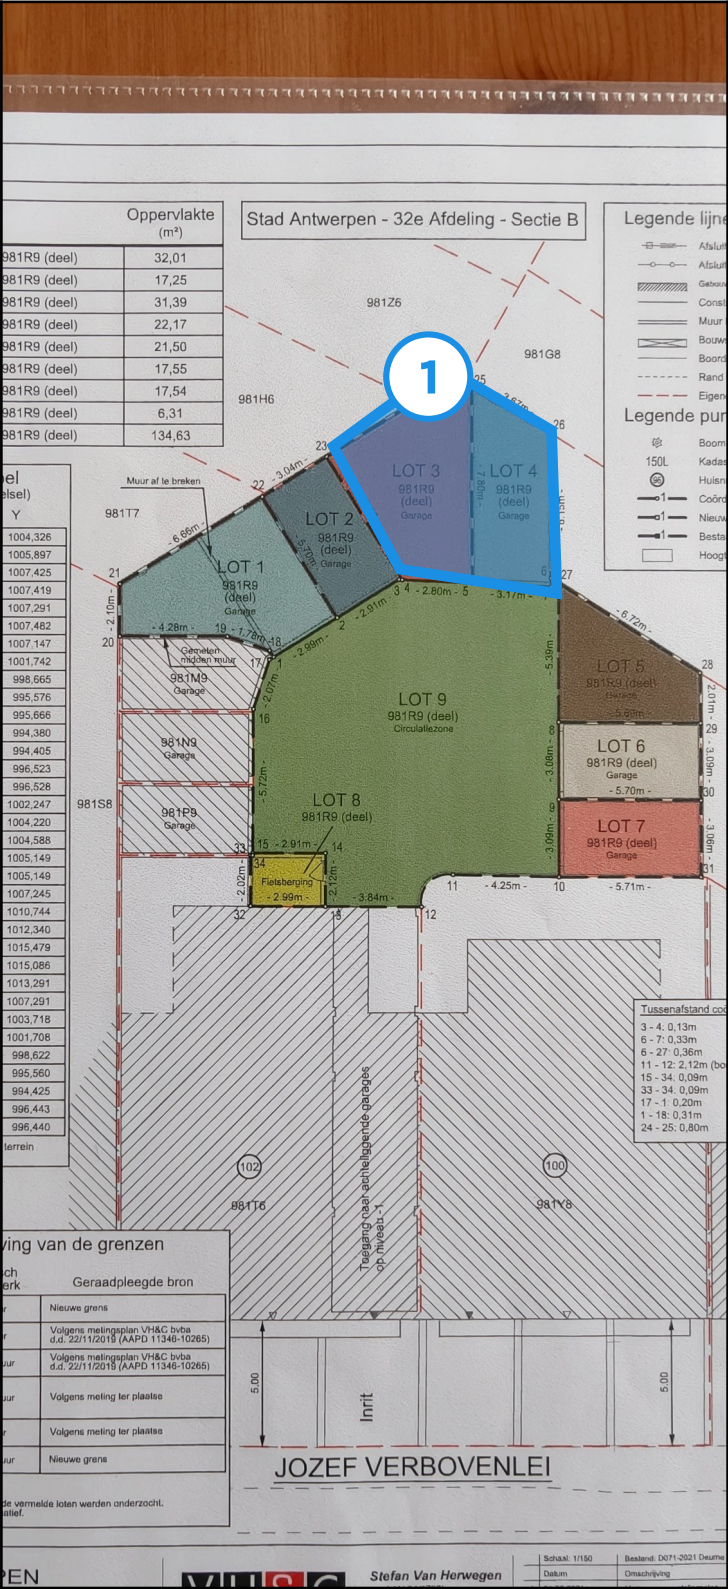
Plan 1.1: IMG20260604153525

| 1. Roofing garagebox | Geen asbest | - |

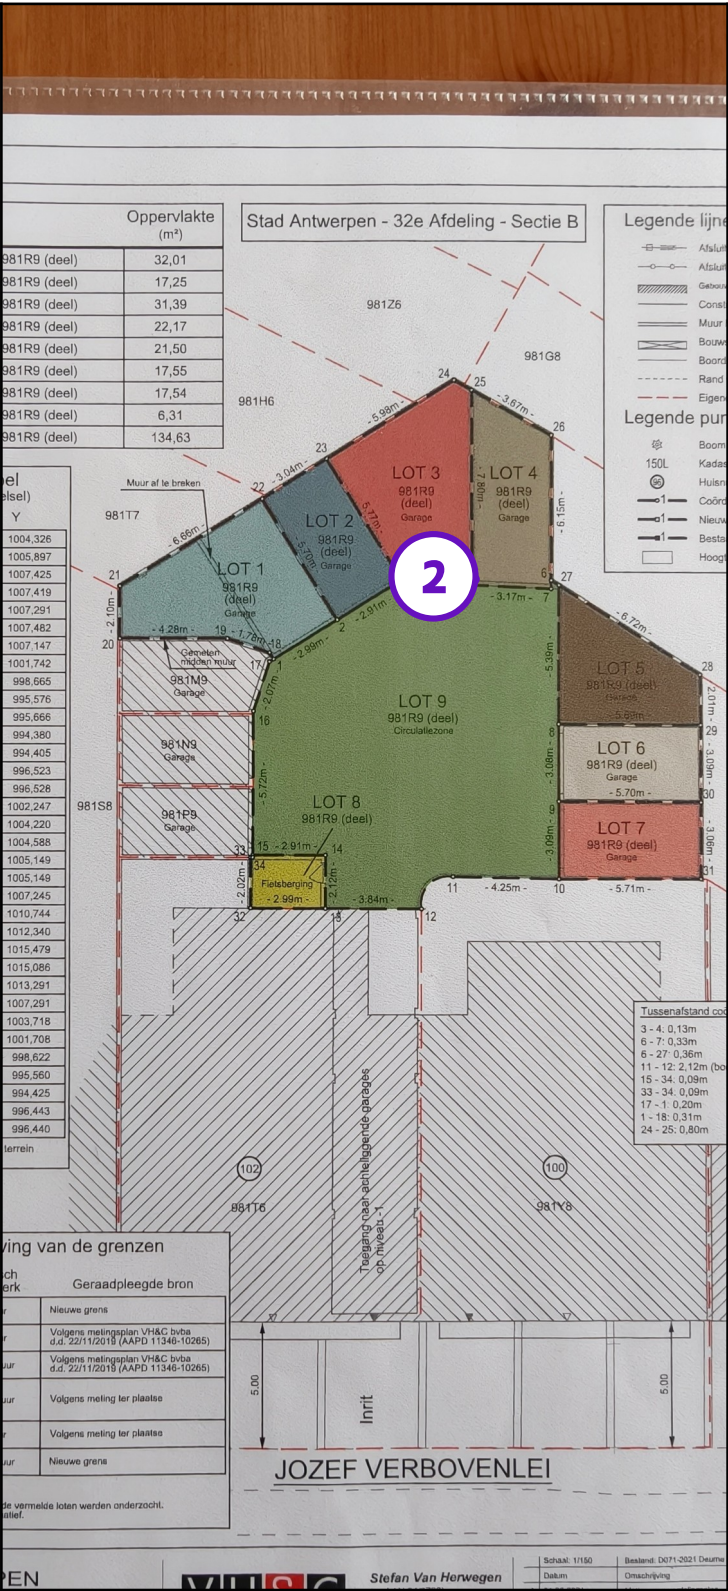
Plan 1.2: IMG20260604153525 kopie

| 2. Geen asbestverdachte kit aan de poort | Overige ruimte of materiaal | - |

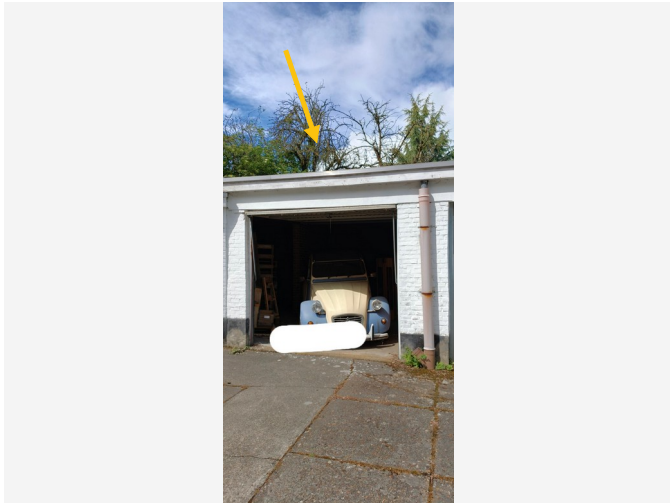
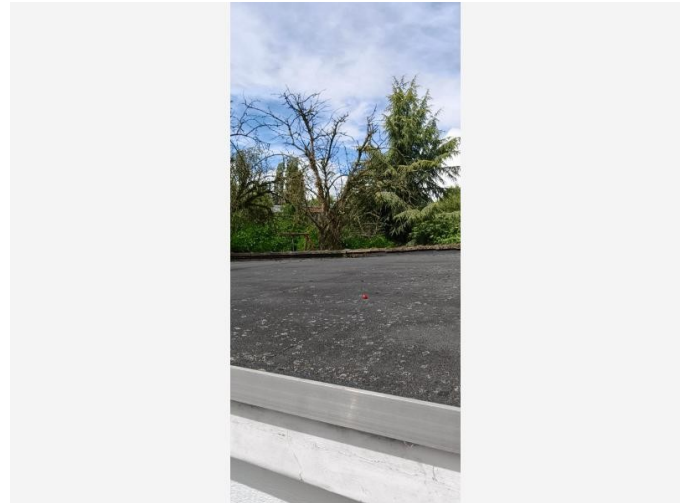
## Fiche 1: Roofing garagebox

Geen asbest

| Opmerking | Roofing loopt door over verschillende garageboxen. Toch is deze roofing privaatief volgens de eigenaar. getest en negatief bevonden. Geen asbest aangetroffen. |

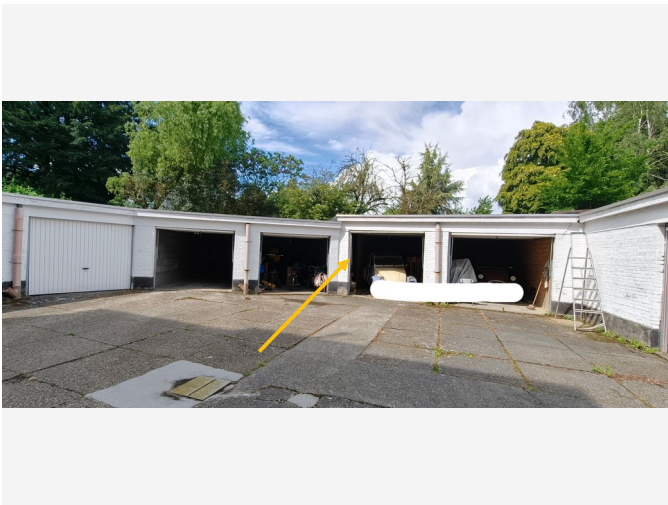
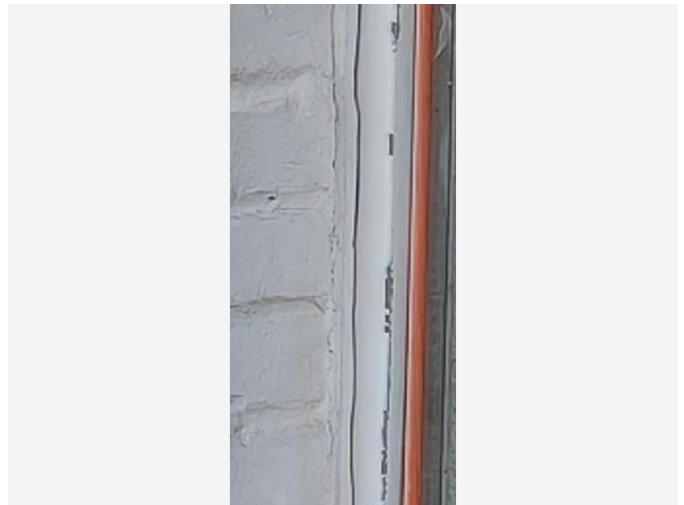
### Fiche 2: Geen asbestverdachte kit aan de poort

| Beschrijving | Notitie | Terug te vinden op plannen |
|---|---|---|
| Fiche 2: Geen asbestverdachte kit aan de poort | Flexibele silicone kit is niet asbestverdacht. | Plan 1.2: IMG20260604153525 kopie |

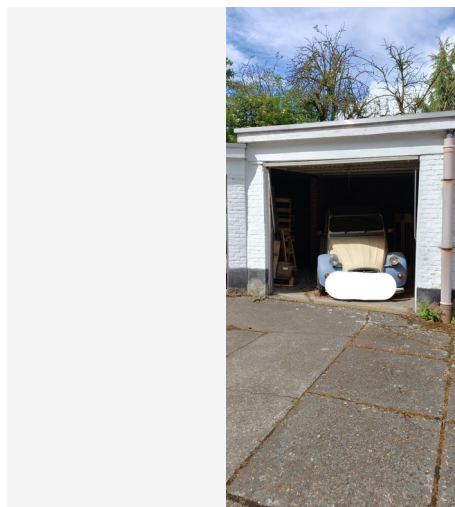
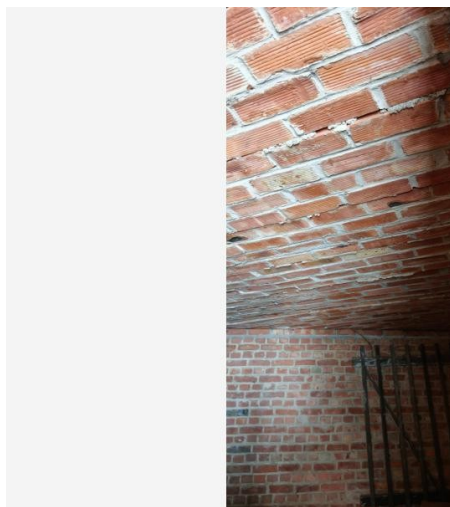
### Fiche 6: Geen pleisterwerk aanwezig in garage

| Beschrijving | Notitie | Terug te vinden op plannen |
|---|---|---|
| Fiche 6: Geen pleisterwerk aanwezig in garage | Ter info | - |
