# Asbestinventarisatetest

Moretuslei 50, 2180 Antwerpen

Attestnummer : 20250605-000539.001

Uitgegeven op : 11.06.2025

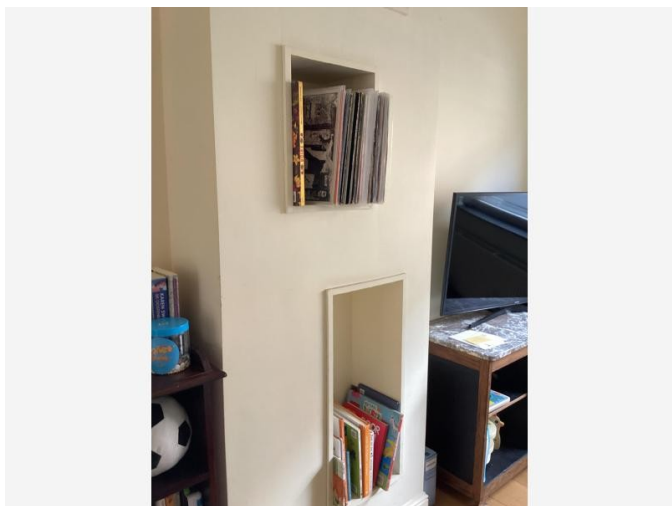
| Fiche 1: Schouw..... | 15 |

De woning werd in 2008/2009 volledig gerenoveerd. Zie bijlage voor bewijsdocumenten.

| Identificatiemethode | Vaststelling & expertise (niet-asbestverdacht) |

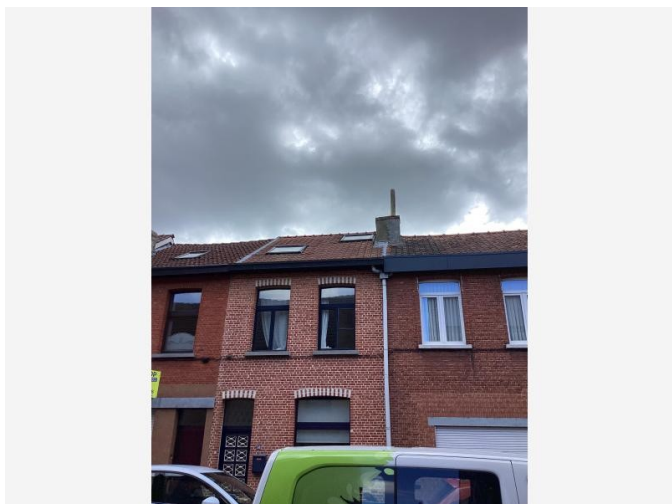
| Fiche 2: Cementbuis dak..... | 16 |

De cementbuis die te zien is op het dak behoort tot de eigenaars van huisnr. 48

| Identificatiemethode | Redelijk vermoeden |

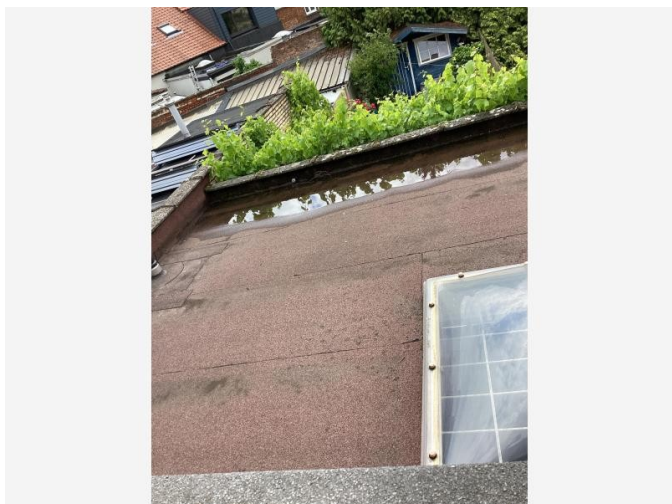
| Fiche 3: Roofing..... | 17 |

De woning werd in 2008/2009 volledig gerenoveerd. Zie bijlage voor bewijsdocumenten.

| Identificatiemethode | Vaststelling & expertise (niet-asbestverdacht) |

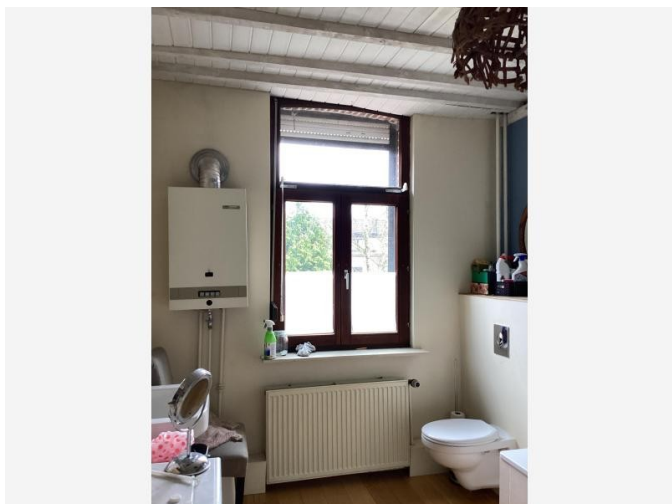
| Fiche 4: Ramen gehele woning..... | 18 |

De woning werd in 2008/2009 volledig gerenoveerd. Zie bijlage voor bewijsdocumenten.

| Identificatiemethode | Vaststelling & expertise (niet-asbestverdacht) |

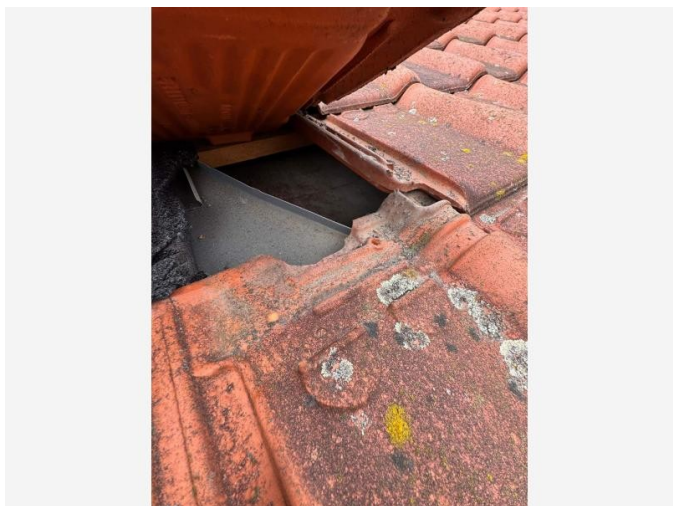
| Fiche 5: Onderdak..... | 19 |

Het onderdak werd in 2002 vernieuwd.

| Identificatiemethode | Vaststelling & expertise (niet-asbestverdacht) |

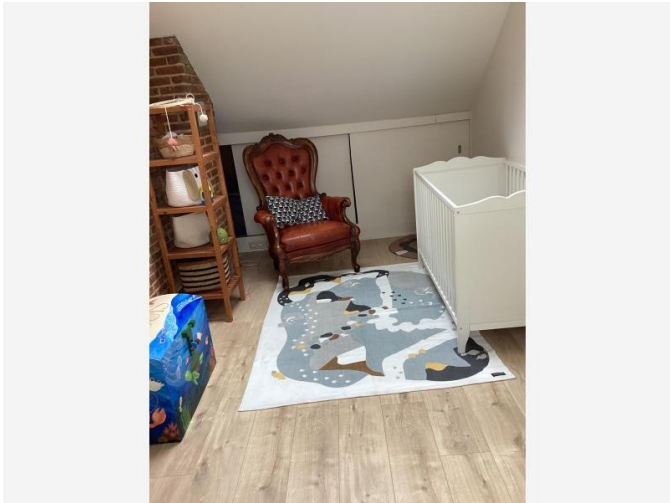
| Fiche 6: Muren + plafond..... | 20 |

De woning werd in 2008/2009 volledig gerenoveerd. Zie bijlage voor bewijsdocumenten.

| Identificatiemethode | Vaststelling & expertise (niet-asbestverdacht) |
