# Asbestinventarisatetest

Lispersteenweg 47, 2500 Lier

Attestnummer : 20250806-000019.000

Uitgegeven op : 06.08.2025

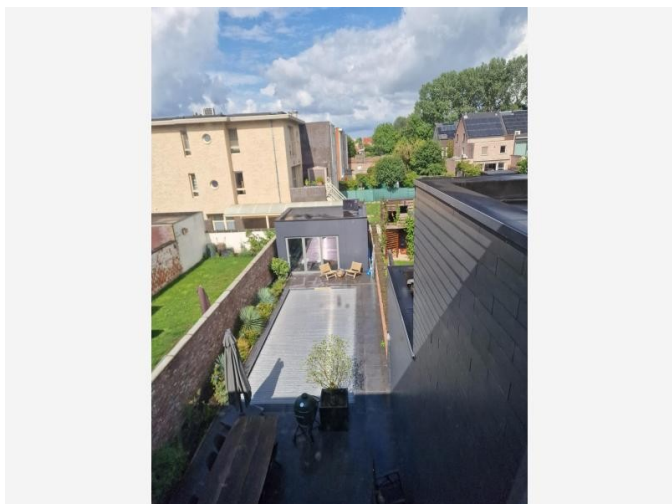
Situeringsfoto

**Bouwjaar:** 2019

*Constructies gebouwd vanaf 2001 moeten niet onderzocht worden*

| Opmerking | Er zijn verschillende foto's beschikbaar, waar duidelijk blijkt dat het tuinhuis nog niet is opgebouwd in 2018. Bijgevolg kan ik dit met zekerheid uitsluiten en is dit niet asbestkeuring. |

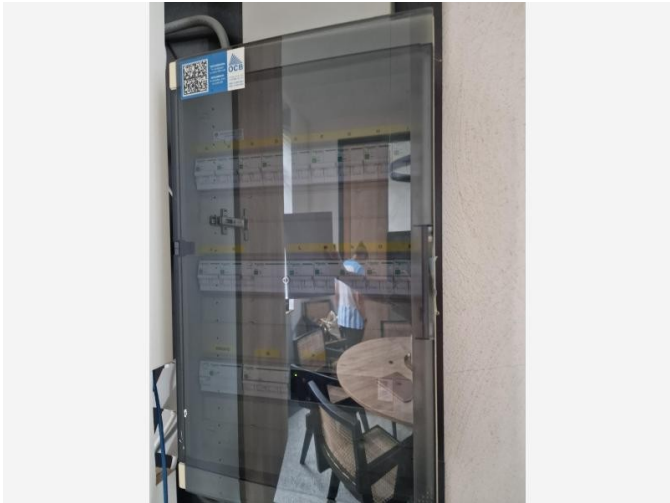
Vrije foto

Niet verdacht, ter info.

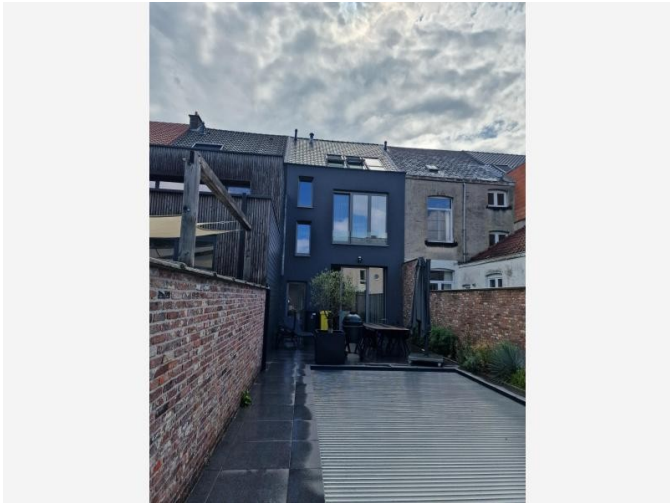
Vrije foto

Deze toepassing werd volledig verwijderd en er werd nieuwe crepi geplaatst bij de totaalrenovatie in 2019. Bijgevolg is deze toepassing niet verdacht. Er zijn foto's aanwezig die dit bewijzen.

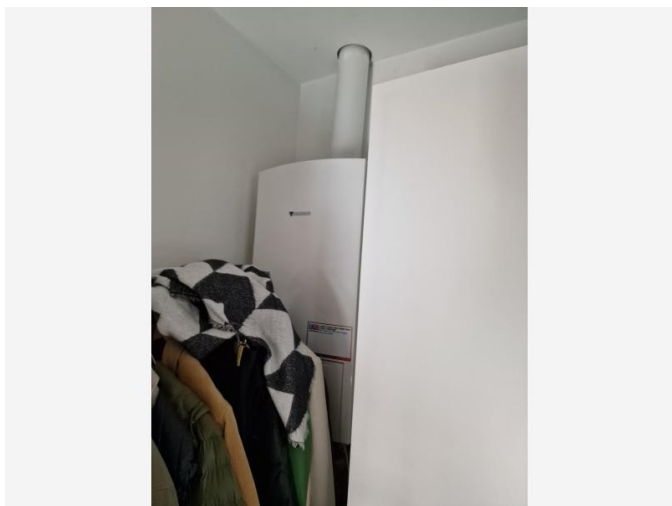
Vrije foto

Deze installatie is gebouwd na 2000 en is bijgevolg niet asbestverdacht. Ter info.

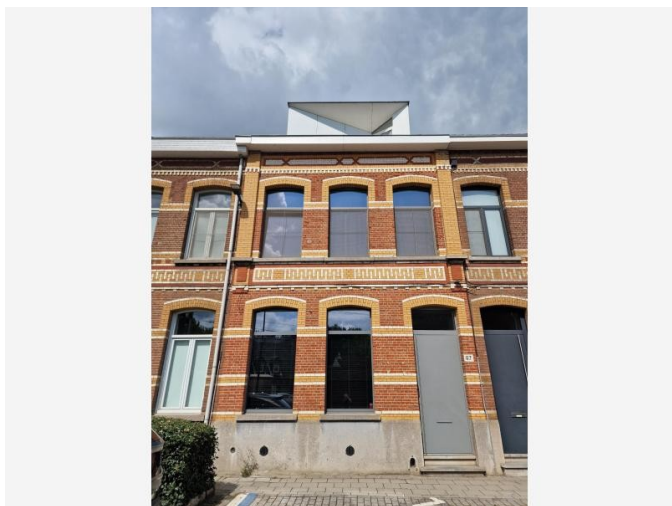
Vrije foto

Hoofddak werd volledig vernieuwd. Foto's bewijzen dit.

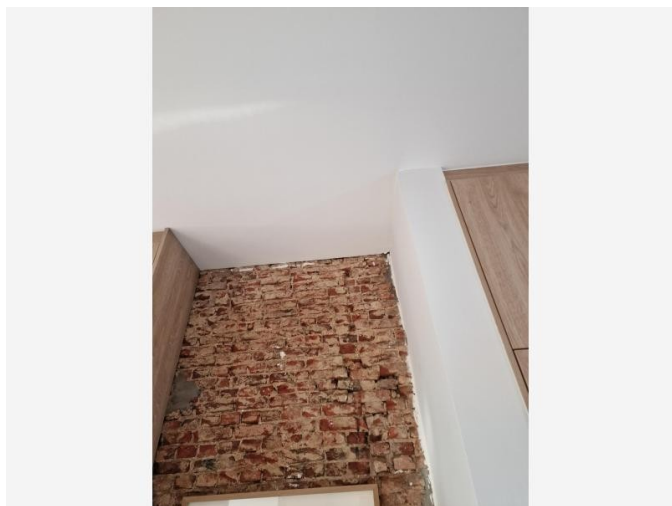
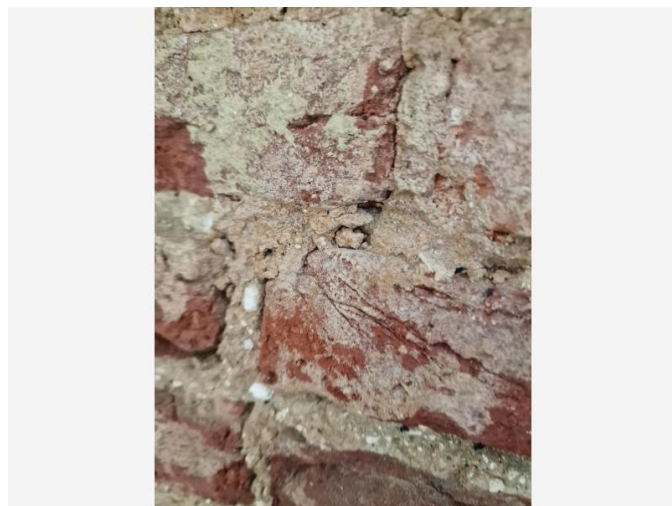
## Fiche 6: Pleisterwerk muren

Geen asbest

| # | Type | Referentie | Resultaat |
|---|---|---|---|
| 6.1 | Mengmonster | 1A | Geen asbest |

| Opmerking | De woning is volledig gestript en terug opgebouwd vanop de blote muren. Nagenoeg alles is vervangen en kan bewezen worden met facturen en/of foto's die dit duidelijk weergeven. Enkel op de gelijkvloerse verdieping zijn er nog kleine restanten van de oude bezetting zichtbaar. Hier werd een mengstaal van genomen. |
