# Asbestinventarisat attest

Gustaaf Peetersstraat 2A/1, 2520 Ranst

Attestnummer : **20260428-000216.000**

Uitgegeven op : **28.04.2026**

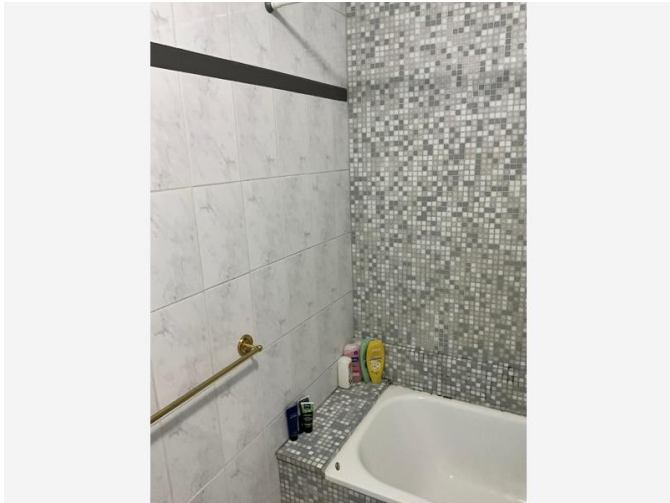
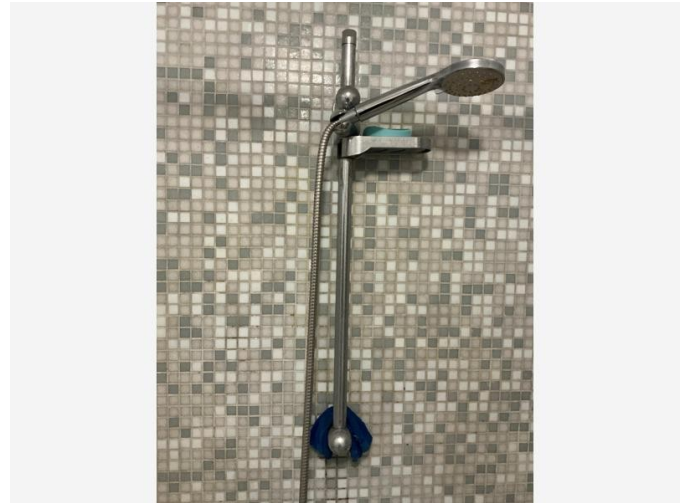
### Informatie over een materiaal dat de asbestdeskundige niet kan waarnemen of vaststellen

| Basis voor advies | Beoordeling op basis van expertise, zonder een vaststelling door de asbestdeskundige. |

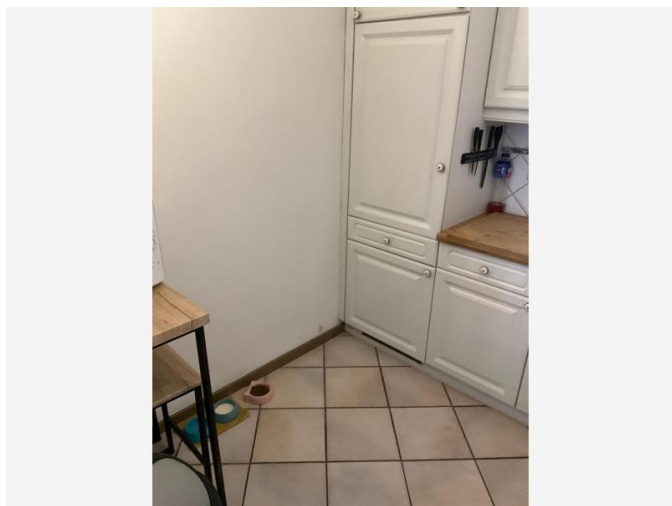
### Informatie over een materiaal dat de asbestdeskundige niet kan waarnemen of vaststellen

| Basis voor advies | Beoordeling op basis van expertise, zonder een vaststelling door de asbestdeskundige. |

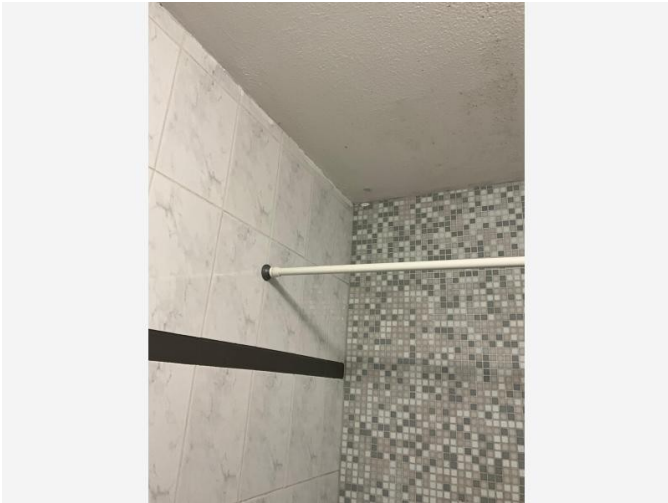
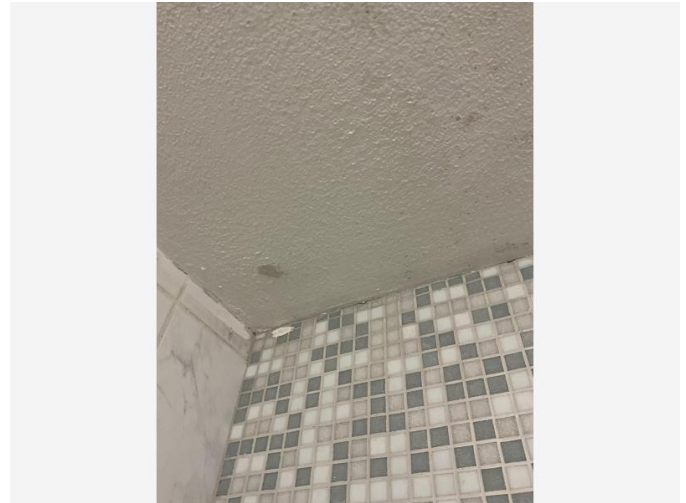
## Fiche 3: Pleisterwerk plafonds

Geen asbest

| # | Type | Referentie | Resultaat |
|---|---|---|---|
| 3.1 | Mengmonster | m002 | Geen asbest |

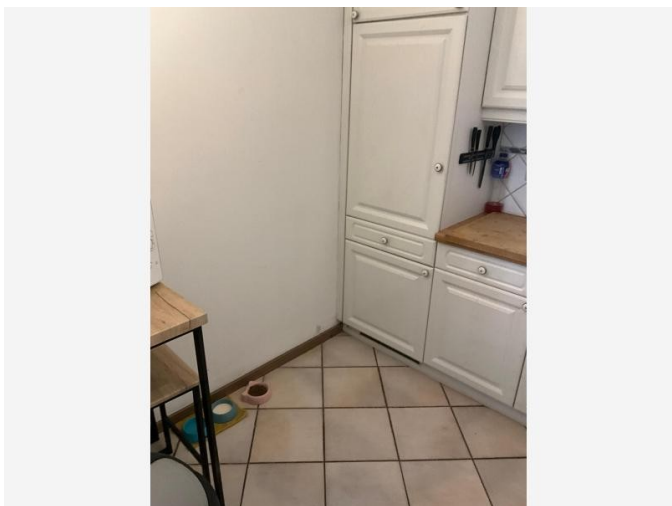
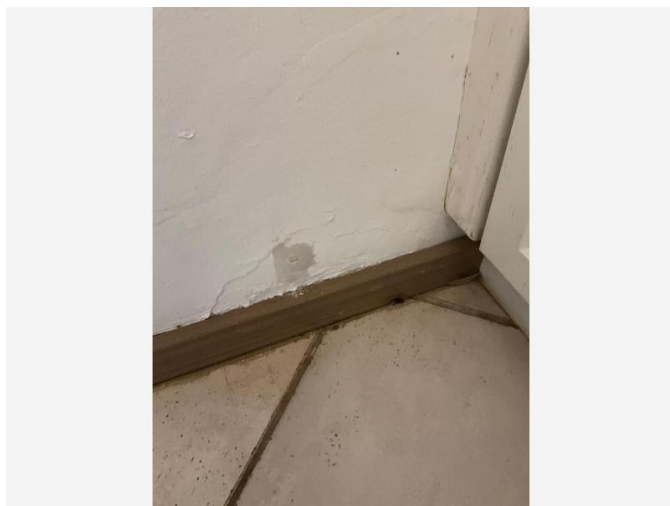
## Fiche 4: Pleisterwerk wanden

Geen asbest

| # | Type | Referentie | Resultaat |
|---|---|---|---|
| 4.1 | Mengmonster | m001 | Geen asbest |

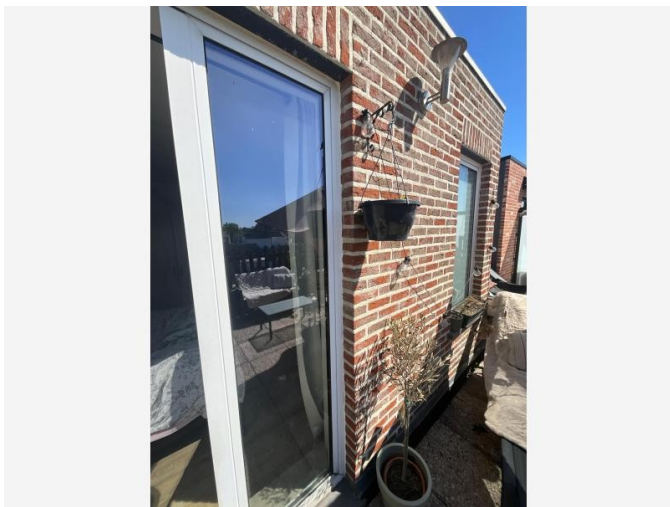
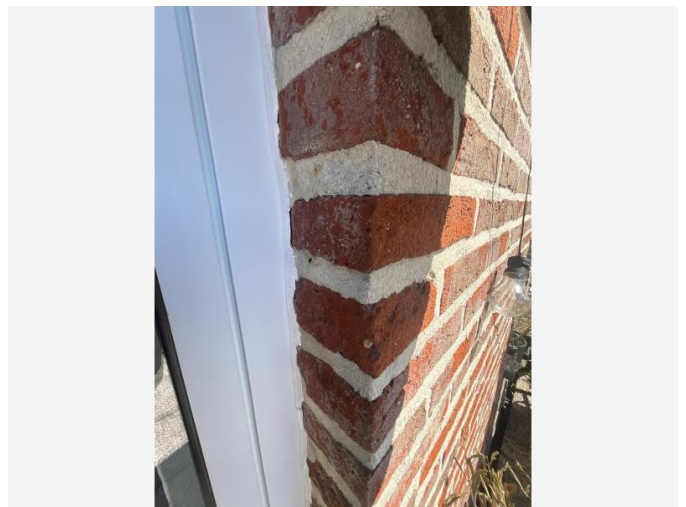
### Fiche 5: Kit aan de ramen

| Beschrijving | Notitie | Terug te vinden op plannen |
|---|---|---|
| Fiche 5: Kit aan de ramen | De kit aan de ramen is niet asbestverdacht. | Plan 1.1: Niveau +1 |
