# Asbestinventarisatattest

Antwerpsesteenweg 320, 2950 Kapellen

Attestnummer : **20260128-000286.000**

Uitgegeven op : **28.01.2026**

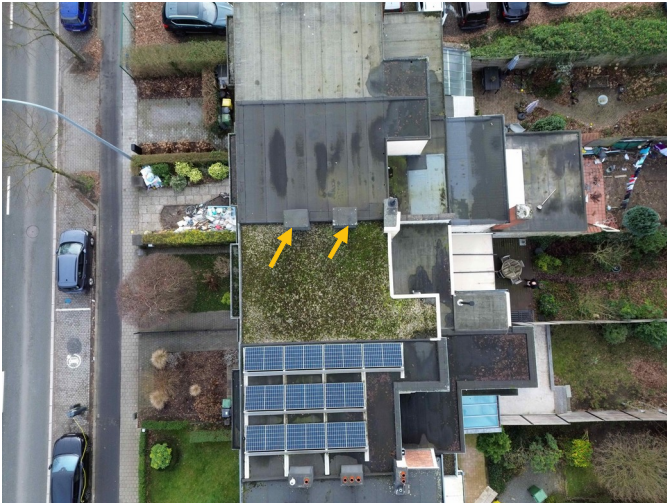
Situeringsfoto

### Tijdelijke beperking

**Reden:** Er is geen volledige risicobeoordeling mogelijk

**Uitleg van de asbestdeskundige:** Deze verplicht te beschrijven ruimte of materiaal is niet waarneembaar waardoor er op dit ogenblik in de databank geen adviesfiche voor kan opgesteld worden.

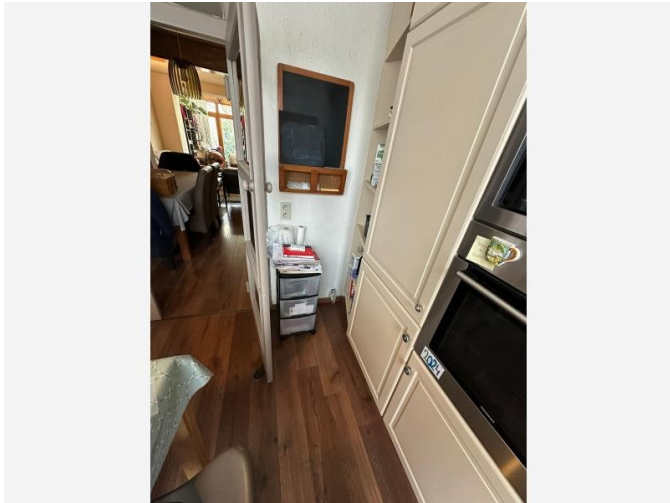
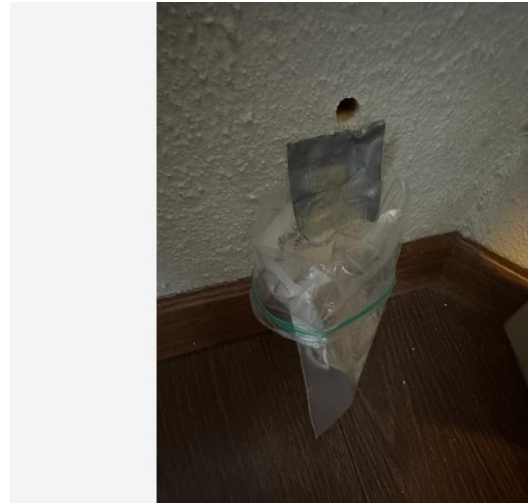
## Fiche 5: pleisterwerk wanden

Geen asbest

| # | Type | Referentie | Resultaat |
|---|---|---|---|
| 5.1 | Mengmonster | 1 | Geen asbest |

| Opmerking | <p>Oppervlakte en dikte zijn indicatief. (de opgegeven hoeveelheden mogen niet gebruikt worden als maatstaf van heffing).</p> <p>Muurpleister bemonsterd in de keuken, woonkamer, badkamer en de slaapkamer op de 2e verdieping.</p> |

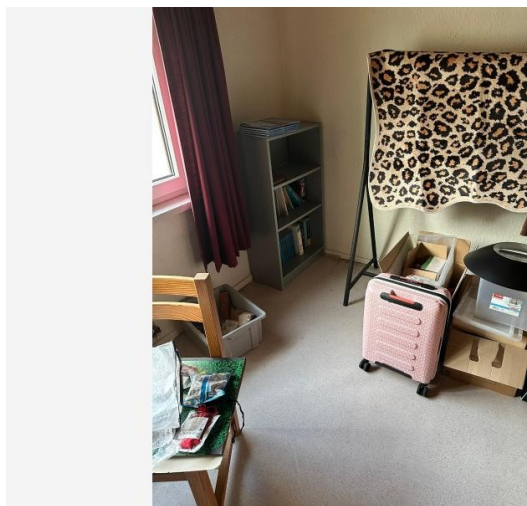
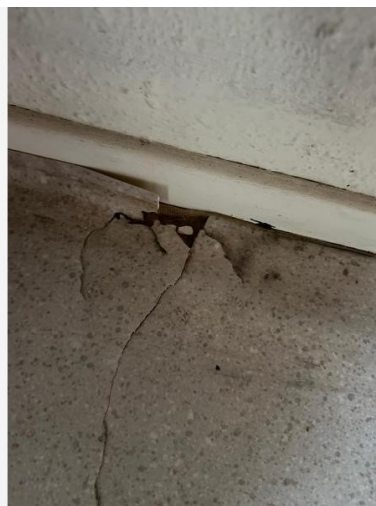
## Fiche 6: vloerzeil zolder

Geen asbest

| # | Type | Referentie | Resultaat |
|---|---|---|---|
| 6.1 | Puntmonster | 2 | Geen asbest |

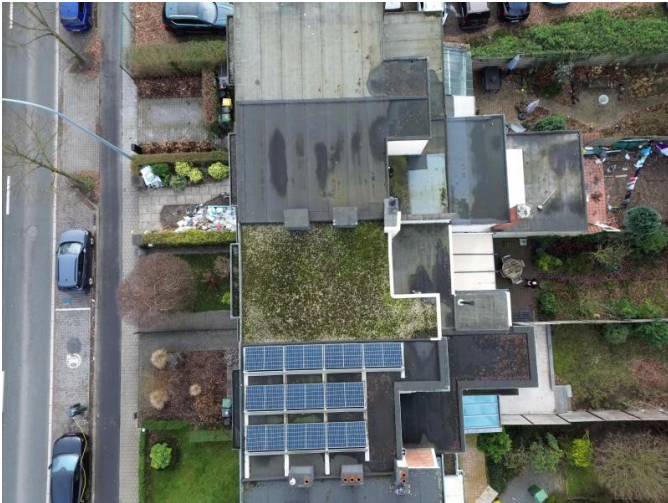
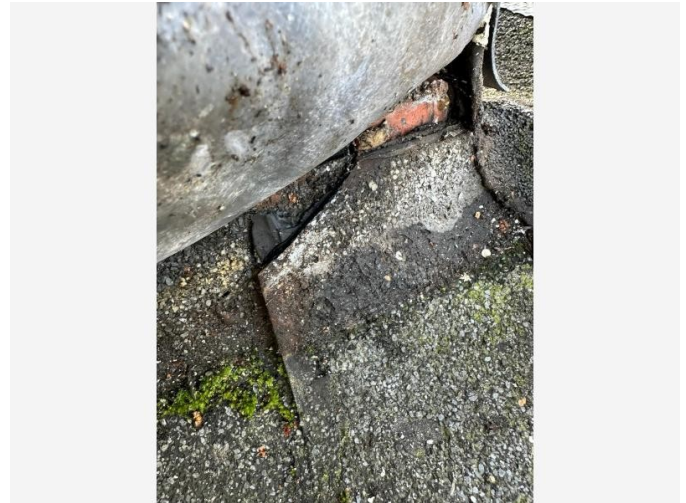
## Fiche 7: Roofing plat dak

Geen asbest

| # | Type | Referentie | Resultaat |
|---|---|---|---|
| 7.1 | Puntmonster | 3 | Geen asbest |

| Opmerking | <p>oppervlakte is indicatief. (de opgegeven hoeveelheden mogen niet gebruikt worden als maatstaf van heffing).</p> <p>dakbedekking bemonsterd op het platte dak van de achterbouw.</p> <p>Er kan geen uitspraak gedaan worden van de onderliggende lagen van de dakbedekking, dit om lekschade te voorkomen.</p> |

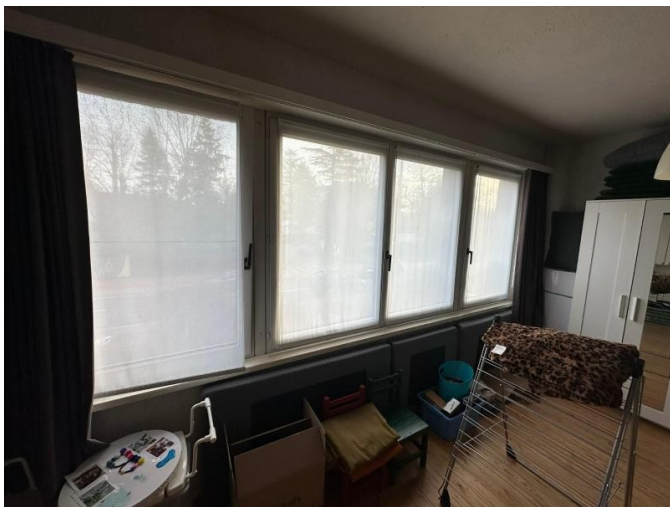
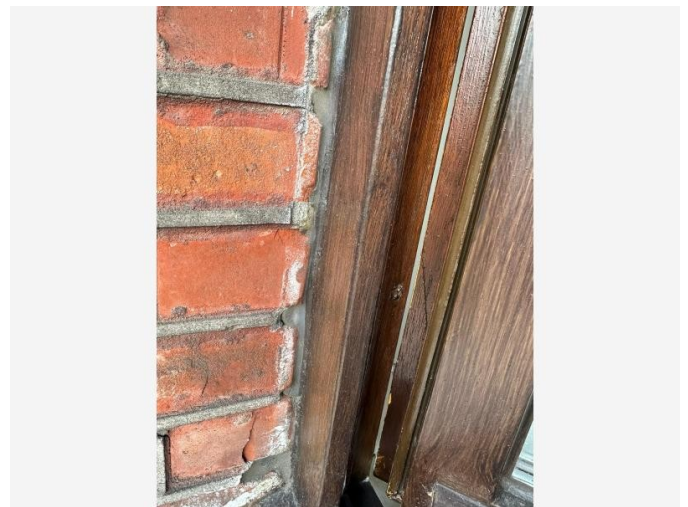
### Fiche 8: mastiek tussen raamprofiel-muur buiten

| Beschrijving | Notitie | Terug te vinden op plannen |
|---|---|---|
| Fiche 8: mastiek tussen raamprofiel-muur buiten | De afdichtingskit is van het type siliconen. | Plan 1.2: plan gelijkvloers<br>Plan 1.3: plan 1e verdieping<br>Plan 1.4: plan 2e verdieping |

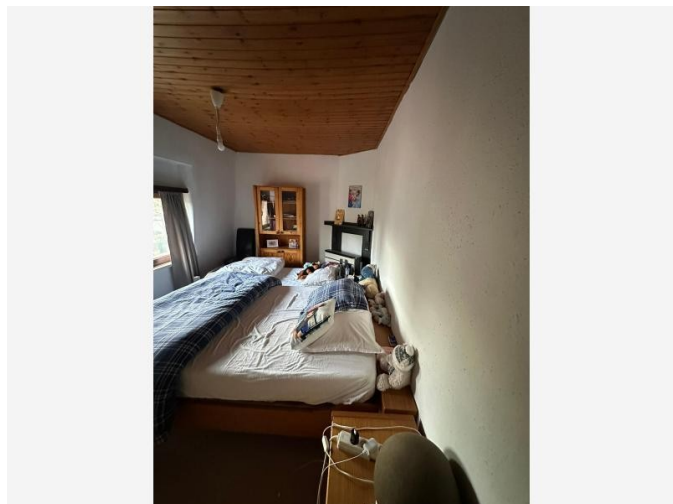
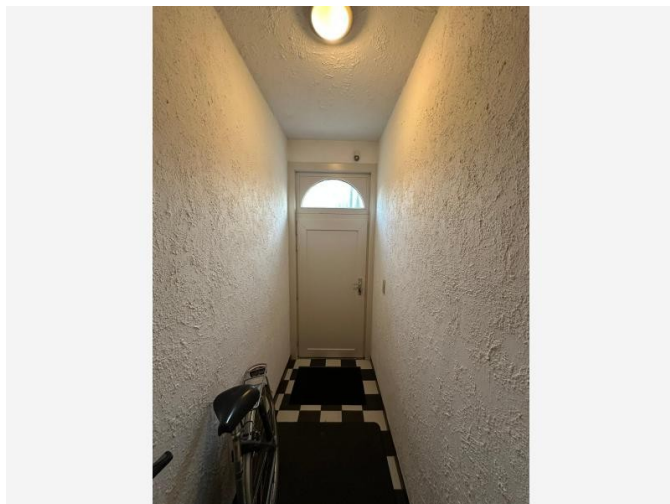
### Fiche 9: pleisterwerk plafond

| Beschrijving | Notitie | Terug te vinden op plannen |
|---|---|---|
| Fiche 9: pleisterwerk plafond | Pleisterwerk plafond niet aanwezig. Op het gelijkvloers, 1e verdieping en 2e verdieping valse plafonds. | - |
