# Asbestinventarisatetest

Perenstraat 14, 2060 Antwerpen

Attestnummer : 20240613-000491.000

Uitgegeven op : 13.06.2024

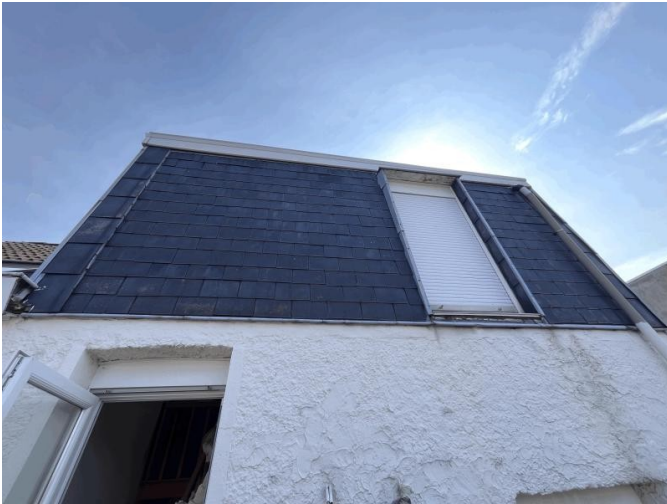
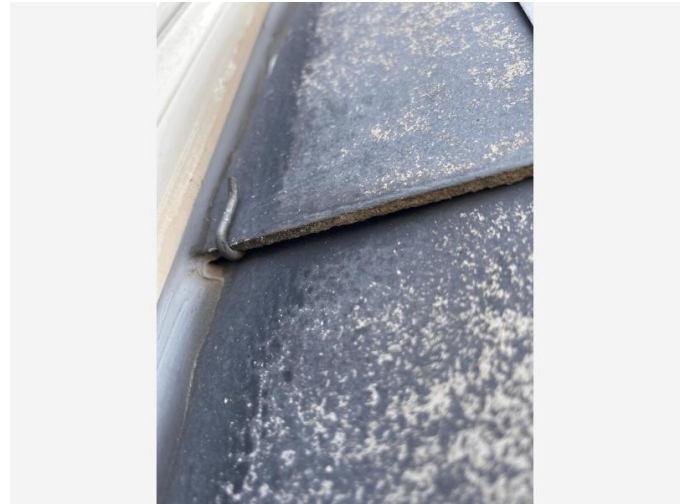
Het asbestmateriaal valt onder de mijlpaal van 2034.

| Eindbeoordeling materiaalisico | Laag materiaalisico en/of verlaagde kans op vezelvrijgave |

| Gebondenheid | Categorie 1: hechtgebonden in oorsprong |
| Asbestsoort (vezeltype) | Alleen chrysotiel |
| Asbestconcentratie | Laag (< 50%) |
| Afschermingsgraad van het gehele materiaal | Geheel of deels vrij aan de buitenlucht |
| Toestand van het materiaal | Licht beschadigd, licht verweerd. Intact materiaal type Pical – asbestboard of categorie III 'gebondenheid' |

| # | Type | Referentie | Resultaat |
|---|---|---|---|
| 1.1 | Puntmonster | 000000334853 | Chrysotiel |

| Beschrijving | Leien achtergevel |

| Opmerking | Op bewijsdocument staat vermeld dat er asbestcementleien aanwezig zijn, welk bij inspectie klopt. |

Verwijderen

- Zorg voor een veilig beheer en verwijder dit asbestmateriaal wanneer het bij werken eenvoudig bereikbaar wordt. Controleer de toestand jaarlijks op wijzigingen.
- Hemelwater dat afspoelt van asbestcement daken of gevels kan asbestdeeltjes bevatten. Gebruik het enkel voor gesloten circuits (bv. spoelen toiletten). Reinig na het vervangen van het dak of de gevel de dakgoten en regenwaterput of -ton om asbesthoudend sediment of slib te verwijderen
- Voer bijkomende staalname(s) uit.

- Eenvoudige handelingen: mag via doe-het-zelf of door werknemer(s) met opleidingsattest eenvoudige handelingen  
Wegens moeilijke bereikbaarheid en bevestiging laten verwijderen door aannemer met opleidingsattest eenvoudige handelingen.

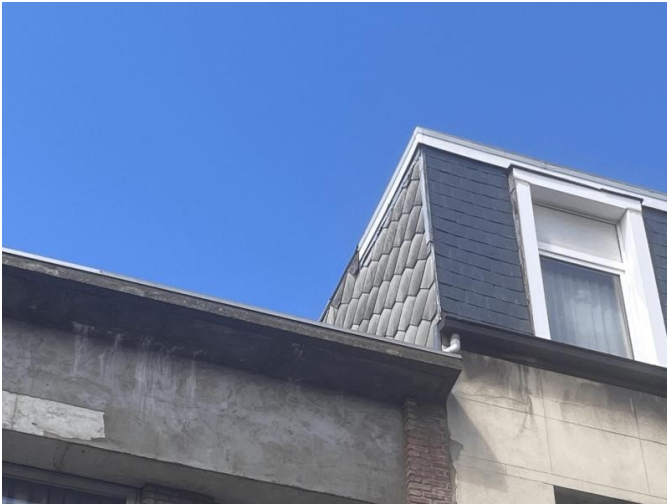
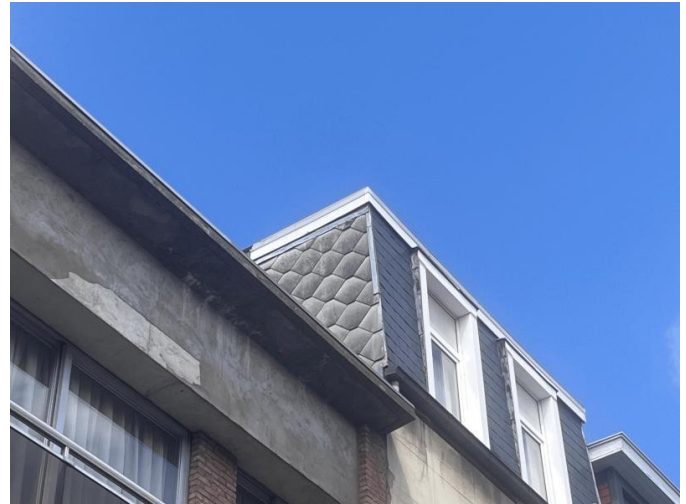
Het asbestmateriaal valt onder de mijlpaal van 2034.

| Eindbeoordeling materiaalrisico | Verhoogd materiaalrisico en/of verhoogde kans op vezelvrijgave |

| Asbestsoort (vezeltype) | Crocidoliet aanwezig |
| Toestand van het materiaal | Matig beschadigd, matig verweerd |

| Beschrijving | Gevelleien |

Verwijderen

- Zorg voor een veilig beheer en verwijder dit asbestmateriaal wanneer het bij werken eenvoudig bereikbaar wordt. Controleer de toestand jaarlijks op wijzigingen.
- Voer bijkomende staalname(s) uit.

- Eenvoudige handelingen: mag via doe-het-zelf of door werknemer(s) met opleidingsattest eenvoudige handelingen  
Wegens moeilijke bereikbaarheid en bevestiging laten verwijderen door aannemer met opleidingsattest eenvoudige handelingen.

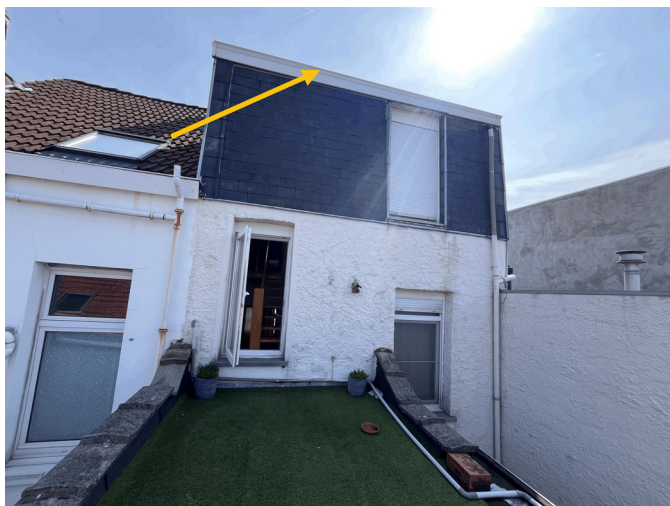
#### Permanente beperking

**Reden:** Het te onderzoeken materiaal situeert zich hoger dan 3,50 m te rekenen vanaf een veilige ondergrond

**Uitleg van de asbestdeskundige:** Dak op derde verdieping niet op een veilige manier bereikbaar.

| (Asbest)materiaal | Dak- en gevelbekleding - Roofing |
| Karakterisatie | Asbest (verdacht) |

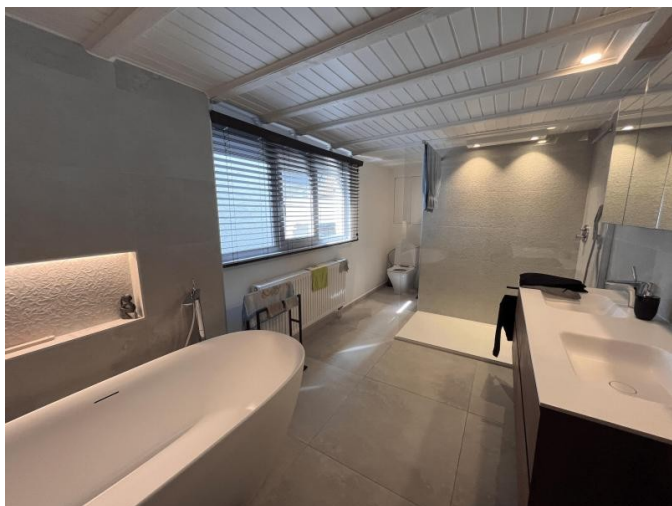
### Uitgesloten van inspectie

**Bouwjaar:** 2024

*Constructies gebouwd vanaf 2001 moeten niet onderzocht worden*

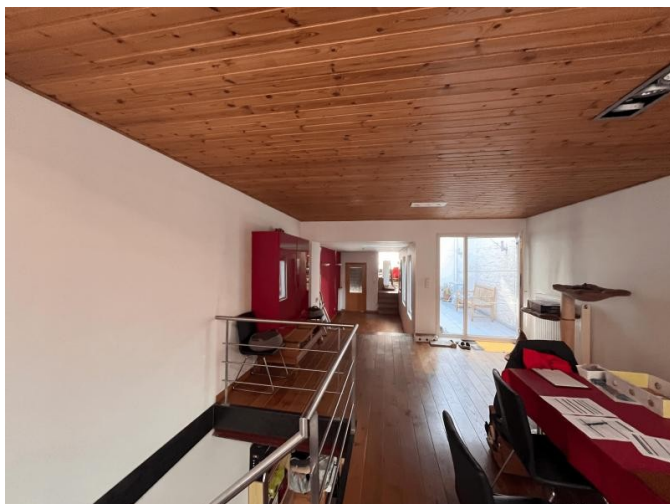
Houten plafond afwerking aanwezig. Hout bevat geen asbest. Onderlaag niet inspecteerbaar.

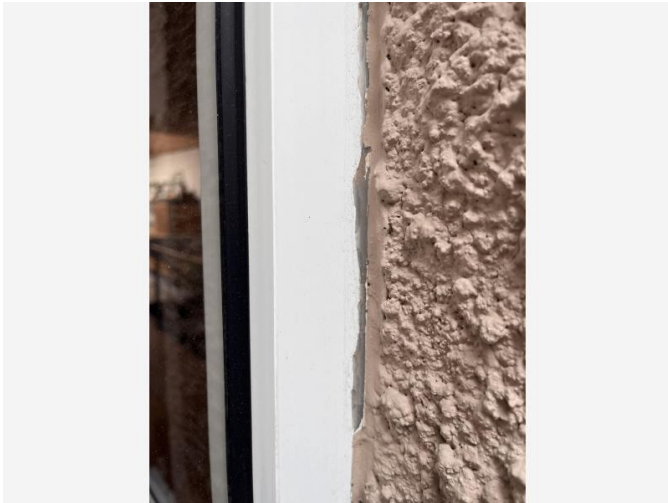
Flexibele afkitting aanwezig.

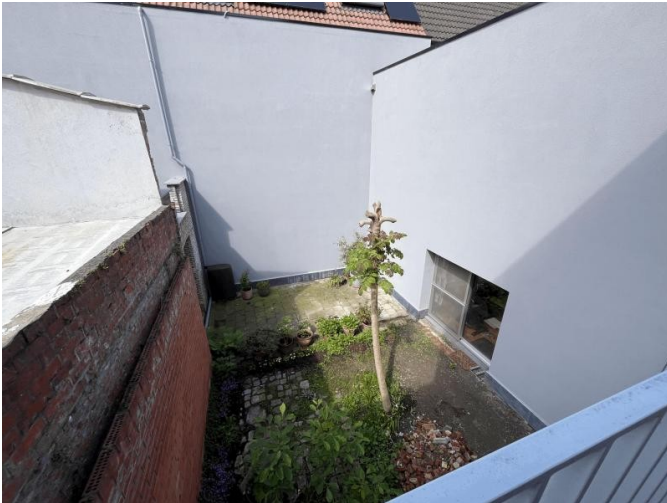
Crepi en isolatie recent geplaatst.

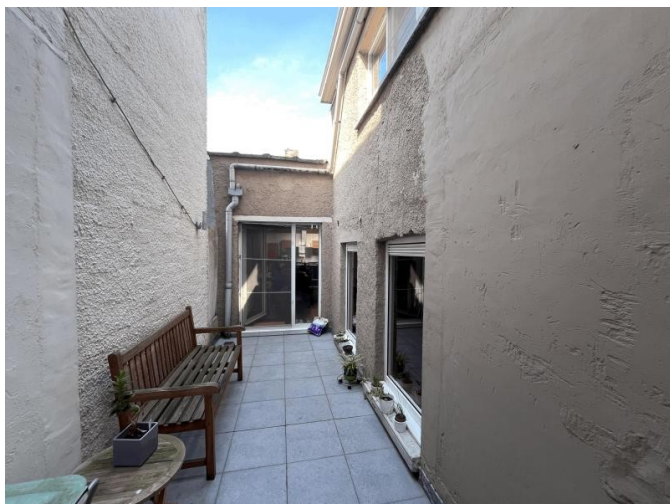
Gespoten en geschilderde mortelafwerking.

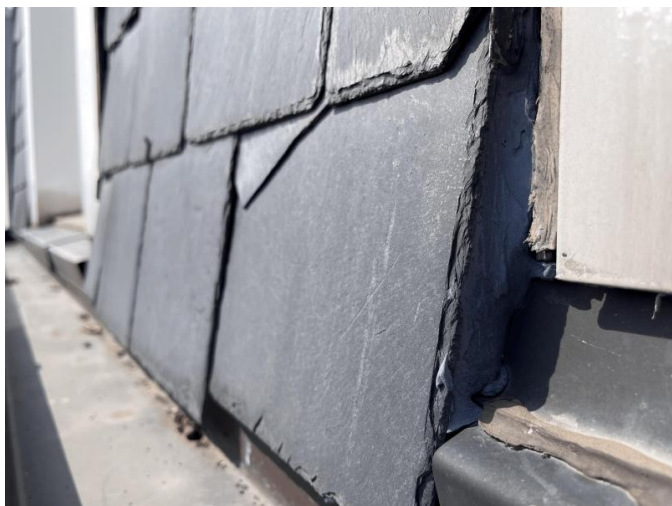
Natuurleien aanwezig.

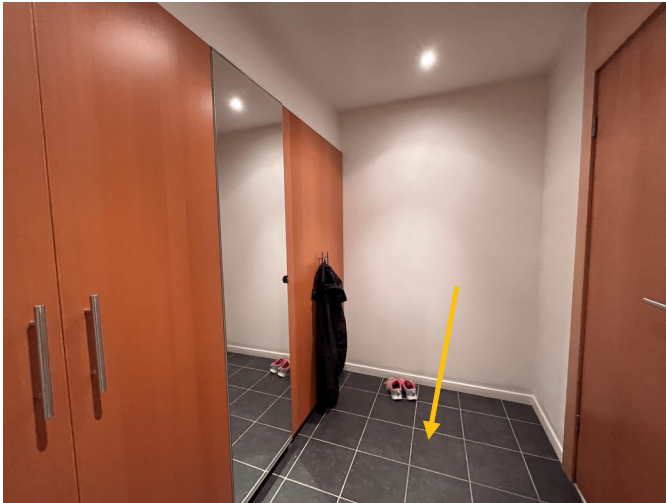
Tegels in goede staat. Onderlaag niet inspecteerbaar.

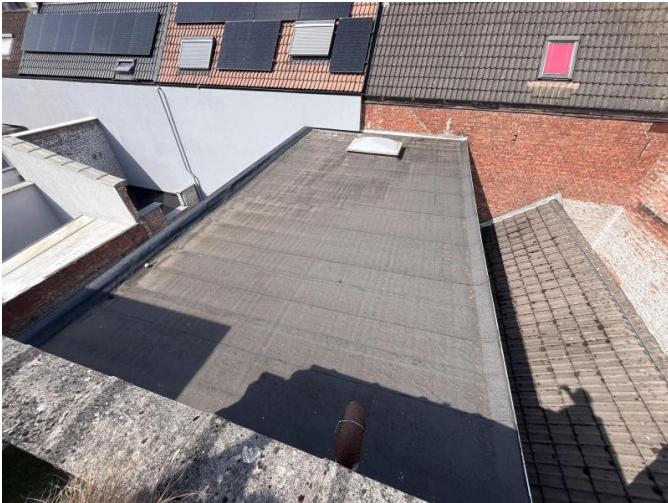
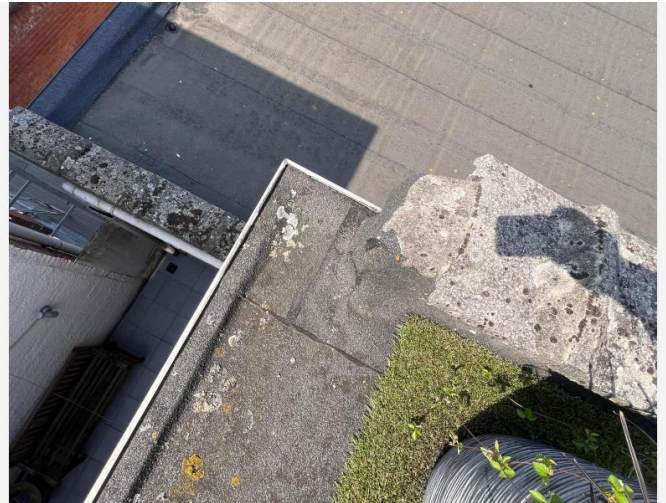
## Fiche 11: Roofing

Geen asbest

| # | Type | Referentie | Resultaat |
|---|---|---|---|
| 11.1 | Puntmonster | 000000334693 | Geen asbest |

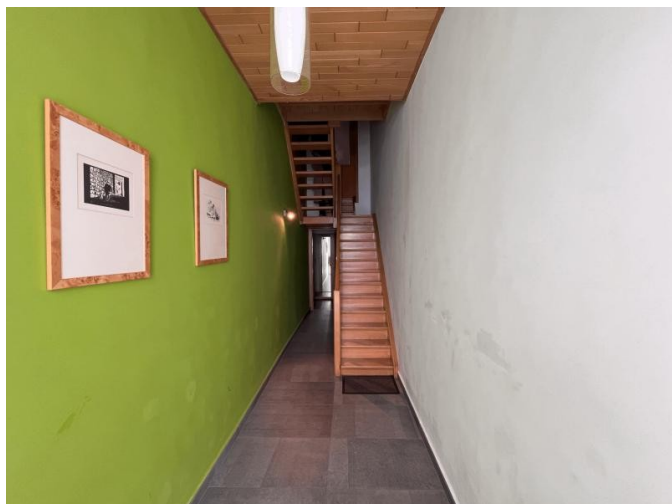
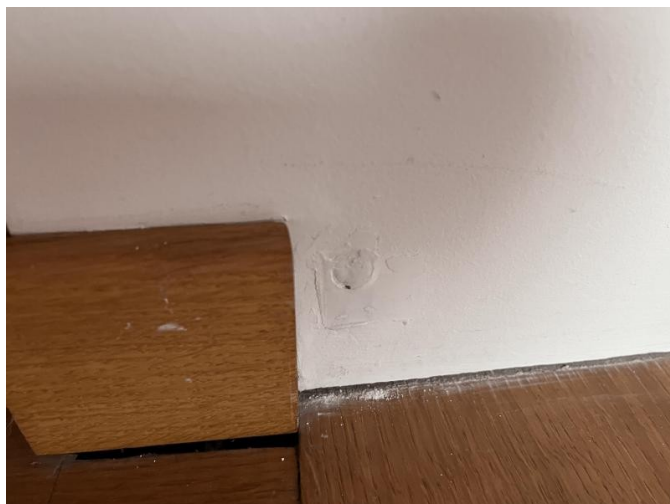
Geen asbest

| # | Type | Referentie | Resultaat |
|---|---|---|---|
| 12.1 | Mengmonster | 000000334686 | Geen asbest |

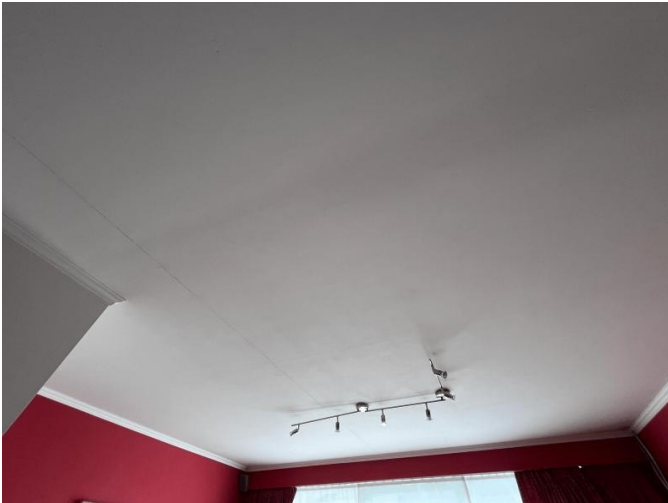
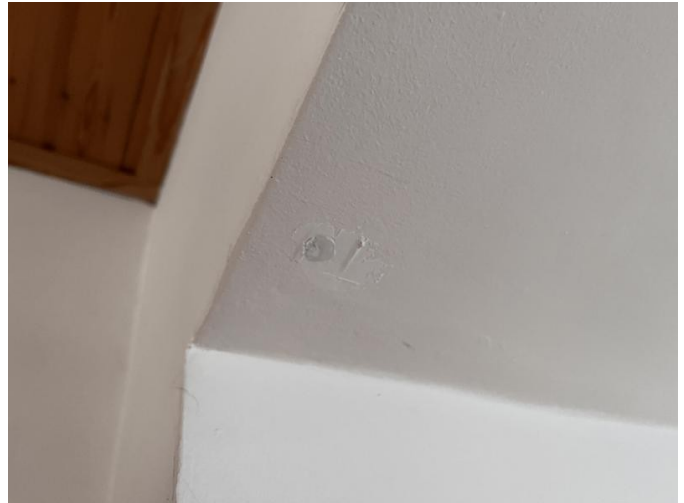
## Fiche 13: Pleisterwerk plafond

Geen asbest

| # | Type | Referentie | Resultaat |
|---|---|---|---|
| 13.1 | Mengmonster | 000000334679 | Geen asbest |
