# Asbestinventarisatattest

Sparrenstraat 15, 2020 Antwerpen  
Gemeenschappelijke delen

Attestnummer : 20250428-000267.000

Uitgegeven op : 28.04.2025

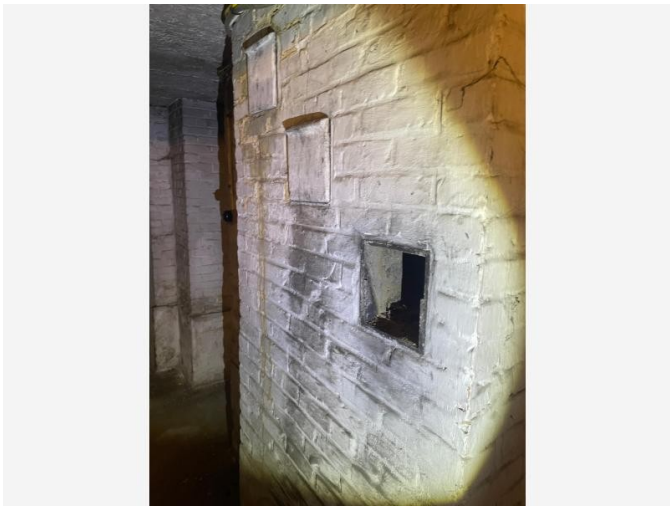
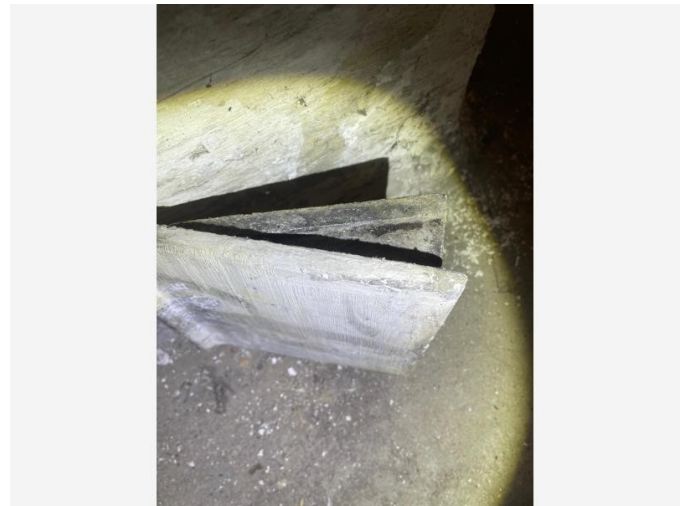
Het asbestmateriaal valt onder de mijlpaal van 2040.

**Dringend verwijderen**

| Eindbeoordeling materiaalrisico | Hoog materiaalrisico en/of hoge kans op vezelvrijgave |

| Asbestsoort (vezeltype) | Crocidoliet aanwezig |
| Toestand van het materiaal | Matig beschadigd, matig verweerd |

| Beschrijving | Afsluitkleppen kelder |
| Asbestmateriaal | Verloren bekisting - Plaat |

- Zorg voor een veilig beheer. Vermijd het beschadigen van het asbestmateriaal. Controleer de toestand jaarlijks op wijzigingen.
- Zorg voor een veilig beheer en verwijder dit asbestmateriaal wanneer het bij werken eenvoudig bereikbaar wordt. Controleer de toestand jaarlijks op wijzigingen.

- Eenvoudige handelingen: mag via doe-het-zelf of door werknemer(s) met opleidingsattest eenvoudige handelingen  
Deze toepassing kan door een aannemer die over een opleidingsattest eenvoudige handelingen beschikt of door een particulier (doe-het-zelf), verwijderd worden indien er geen verhoogd risico op vrijgave van asbestvezels ontstaat

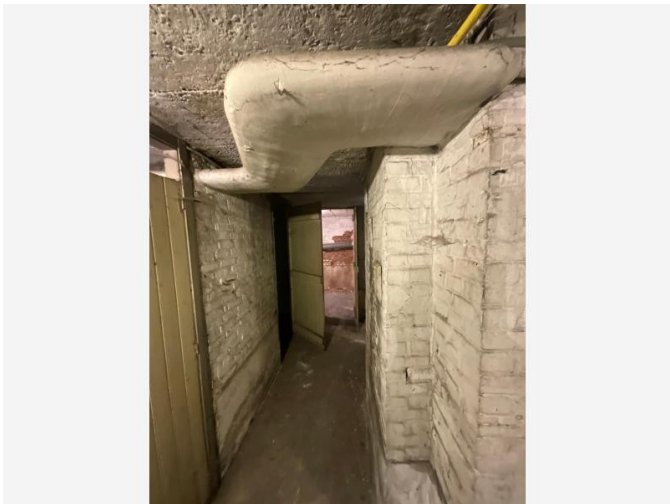
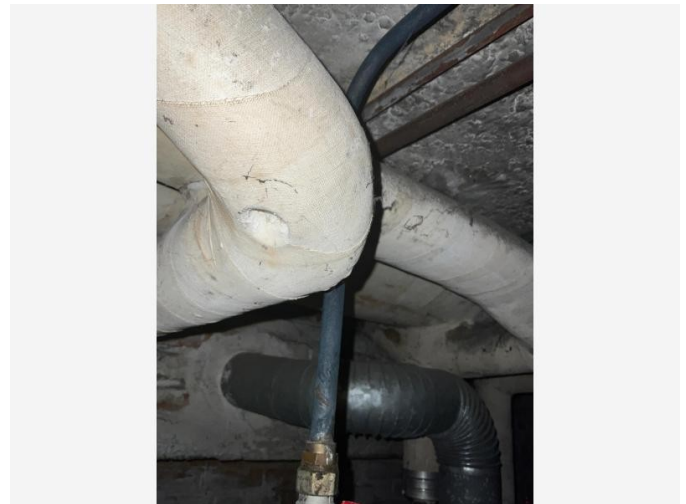
Het asbestmateriaal valt onder de mijlpaal van 2034.

**Dringend verwijderen**

| Eindbeoordeling materiaalrisico | Hoog materiaalrisico en/of hoge kans op vezelvrijgave |

| Asbestconcentratie | Hoog ( $\geq 50\%$ ) |
| Toestand van het materiaal | Matig beschadigd, matig verweerd |

| # | Type | Referentie | Resultaat |
|---|---|---|---|
| 2.1 | Mengmonster | m003 | Crocidoliet, Amosiet |

| Beschrijving | Leidingisolatie (gips) kelder bochten |

- Zorg voor een veilig beheer. Vermijd het beschadigen van het asbestmateriaal. Controleer de toestand jaarlijks op wijzigingen.
- Zorg voor een veilig beheer en verwijder dit asbestmateriaal wanneer het bij werken eenvoudig bereikbaar wordt. Controleer de toestand jaarlijks op wijzigingen.

- Hermetische zone (erkend asbestverwijderaar)  
Deze toepassing kan enkel door een erkende asbestverwijderaar via de methodiek van hermetische zone verwijderd worden omdat verwijdering via de methodiek van eenvoudige handelingen en/of couveusezakmethode niet mogelijk is; en er automatisch een verhoogd risico op vrijgave van asbestvezels ontstaat

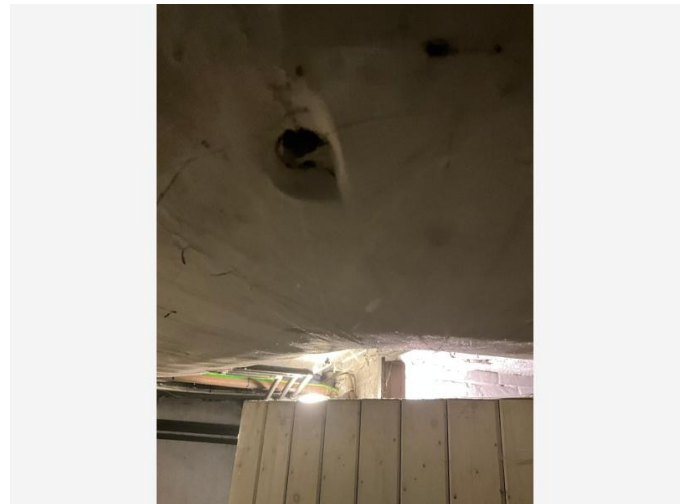
Het asbestmateriaal valt onder de mijlpaal van 2034.

**Dringend verwijderen**

| Eindbeoordeling materiaalrisico | Hoog materiaalrisico en/of hoge kans op vezelvrijgave |

| Asbestconcentratie | Hoog ( $\geq 50\%$ ) |
| Toestand van het materiaal | Matig beschadigd, matig verweerd |

| # | Type | Referentie | Resultaat |
|---|---|---|---|
| 3.1 | Mengmonster | m002 | Crocidoliet, Amosiet |

| Beschrijving | Leidingisolatie (gips) kelder rechte stukken |

- Zorg voor een veilig beheer. Vermijd het beschadigen van het asbestmateriaal. Controleer de toestand jaarlijks op wijzigingen.
- Zorg voor een veilig beheer en verwijder dit asbestmateriaal wanneer het bij werken eenvoudig bereikbaar wordt. Controleer de toestand jaarlijks op wijzigingen.

- Hermetische zone (erkend asbestverwijderaar)  
Deze toepassing kan enkel door een erkende asbestverwijderaar via de methodiek van hermetische zone verwijderd worden omdat verwijdering via de methodiek van eenvoudige handelingen en/of couveusezakmethode niet mogelijk is; en er automatisch een verhoogd risico op vrijgave van asbestvezels ontstaat

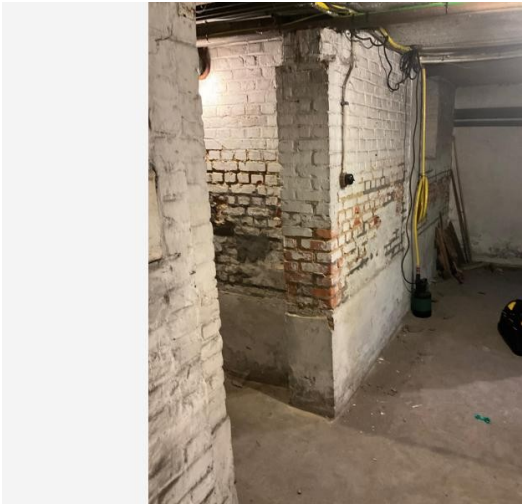
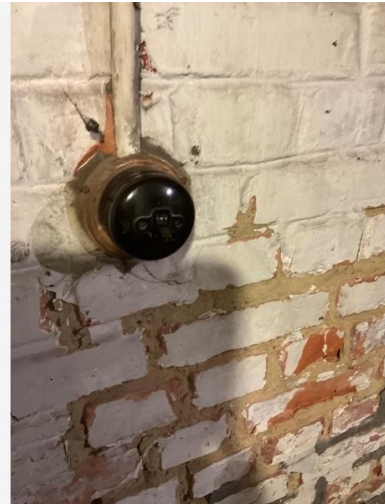
Het asbestmateriaal valt onder de mijlpaal van 2040.

Verwijderen

| Eindbeoordeling materiaalrisico | Verhoogd materiaalrisico en/of verhoogde kans op vezelvrijgave |

| Toestand van het materiaal | Licht beschadigd, licht verweerd. Intact calciumsilicaatmateriaal of categorie III 'gebondenheid' |

| Beschrijving | Bakeliet schakelaars/stopcontacten |

- Zorg voor een veilig beheer en verwijder dit asbestmateriaal wanneer het bij werken eenvoudig bereikbaar wordt. Controleer de toestand jaarlijks op wijzigingen.

- Eenvoudige handelingen: mag via doe-het-zelf of door werknemer(s) met opleidingsattest eenvoudige handelingen  
Deze toepassing kan door een aannemer die over een opleidingsattest eenvoudige handelingen beschikt of door een particulier (doe-het-zelf), verwijderd worden indien er geen verhoogd risico op vrijgave van asbestvezels ontstaat

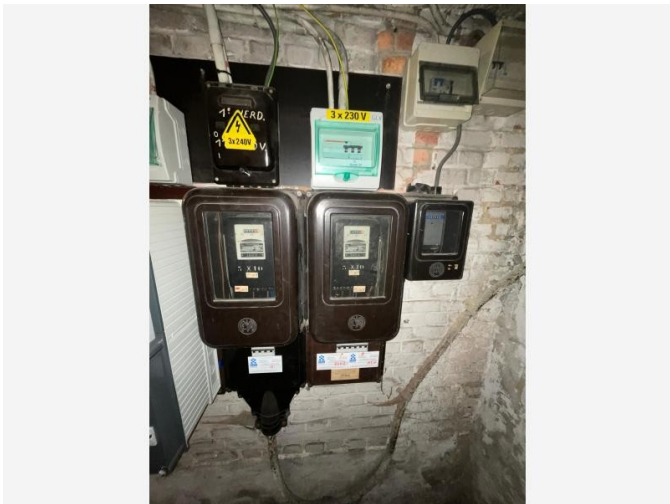
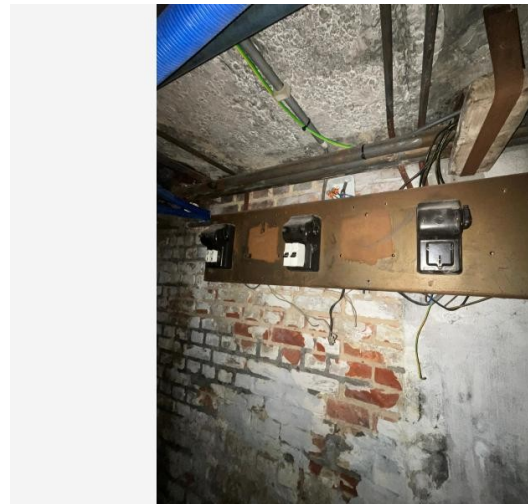
Het asbestmateriaal valt onder de mijlpaal van 2040.

Zorgvuldig beheren

| Eindbeoordeling materiaalrisico | Zeer laag materiaalrisico en/of zeer lage kans op vezelvrijgave |

| Toestand van het materiaal | Onbeschadigd, niet verweerd |

| Beschrijving | Elektrische meter |

- Zorg voor een veilig beheer. Vermijd het beschadigen van het asbestmateriaal. Controleer de toestand jaarlijks op wijzigingen.

- Eenvoudige handelingen: mag via doe-het-zelf of door werknemer(s) met opleidingsattest eenvoudige handelingen  
Te verwijderen door de netbeheerder.

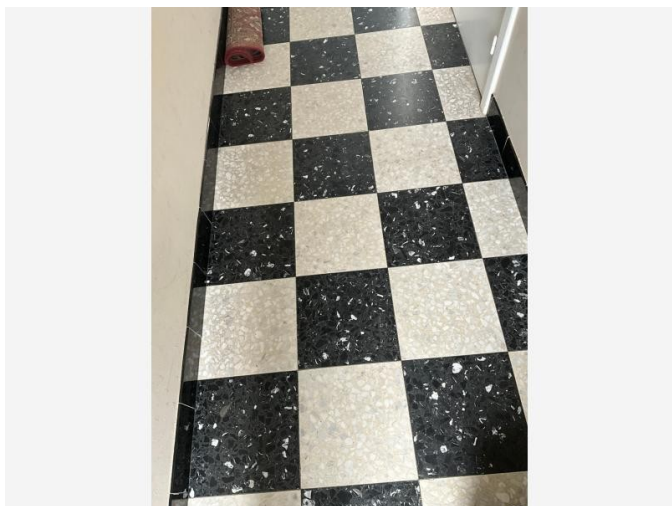
| Identificatiemethode | Redelijk vermoeden |

Staalname zonder uitbreiding naar een destructief onderzoek is niet mogelijk. Laat de tegels onderzoeken bij werken.

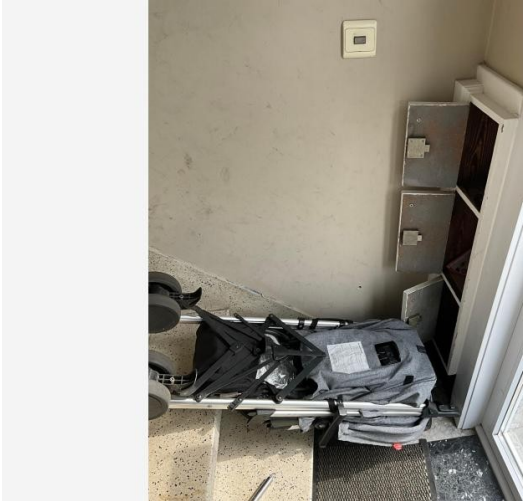
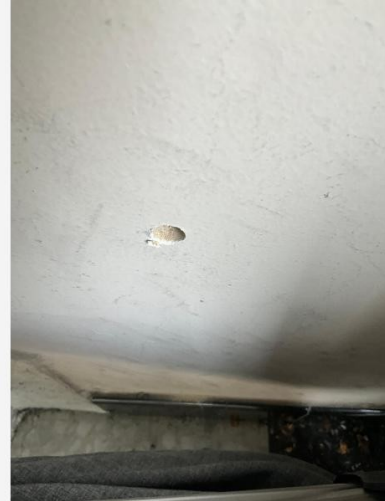
## Fiche 7: Pleisterwerk traphal

Geen asbest

| # | Type | Referentie | Resultaat |
|---|---|---|---|
| 7.1 | Mengmonster | m004 | Geen asbest |

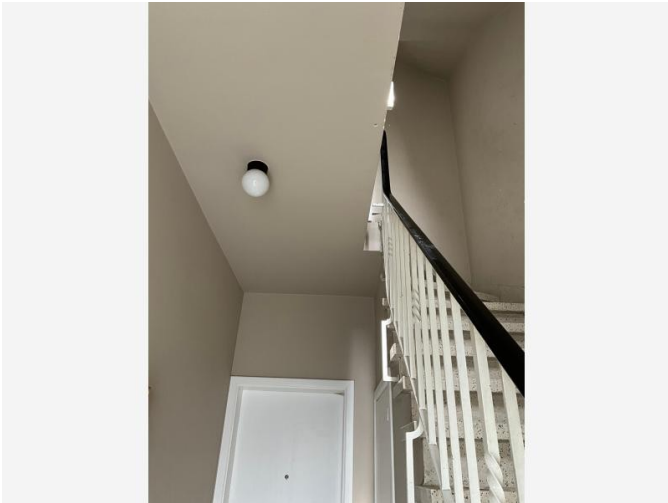
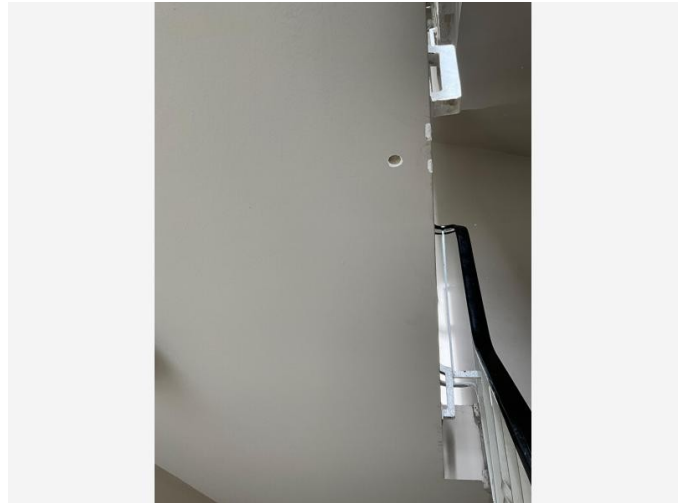
## Fiche 8: Pleisterwerk plafonds gang

Geen asbest

| # | Type | Referentie | Resultaat |
|---|---|---|---|
| 8.1 | Mengmonster | m005 | Geen asbest |

| Opmerking | De bepleistering (of restanten van) van alle plafonds op alle verdiepingen is asbestverdacht/asbesthoudend. De hierboven vermelde hoeveelheid (oppervlakte/dikte) is enkel ter indicatie. Aan de vermelde hoeveelheid (oppervlakte, dikte) kunnen geen rechten ontleend worden. |

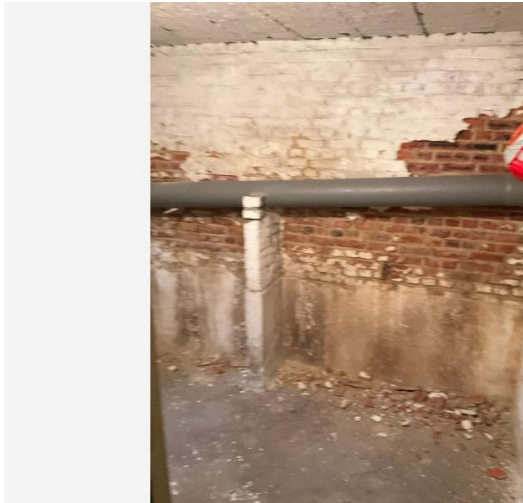
## Fiche 9: Pleisterwerk wanden kelder

Geen asbest

| # | Type | Referentie | Resultaat |
|---|---|---|---|
| 9.1 | Mengmonster | m001 | Geen asbest |

| Opmerking | De bepleistering (of restanten van) van alle muren op alle verdiepingen is asbestverdacht/asbesthoudend. De hierboven vermelde hoeveelheid (oppervlakte/dikte) is enkel ter indicatie. Aan de vermelde hoeveelheid (oppervlakte, dikte) kunnen geen rechten ontleend worden. |
