# Asbestinventarisatattest

Sparrenstraat 15/101, 2020 Antwerpen

Attestnummer : 20250428-000219.000

Uitgegeven op : 28.04.2025

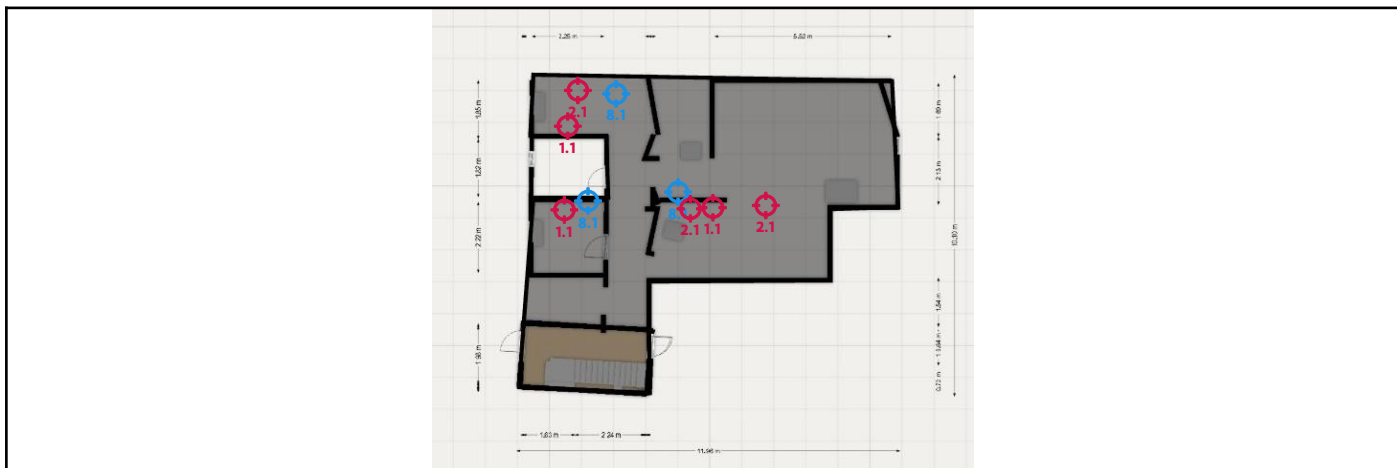
## Plan 1.2: Kelder

| Beschrijving | Type | Actie |
|---|---|---|
| 1. Leidingisolatie (gips) kelder rechte stukken | Asbestmateriaal | Dringend verwijderen |
| 2. Leidingisolatie (gips) kelder bochten | Asbestmateriaal | Dringend verwijderen |

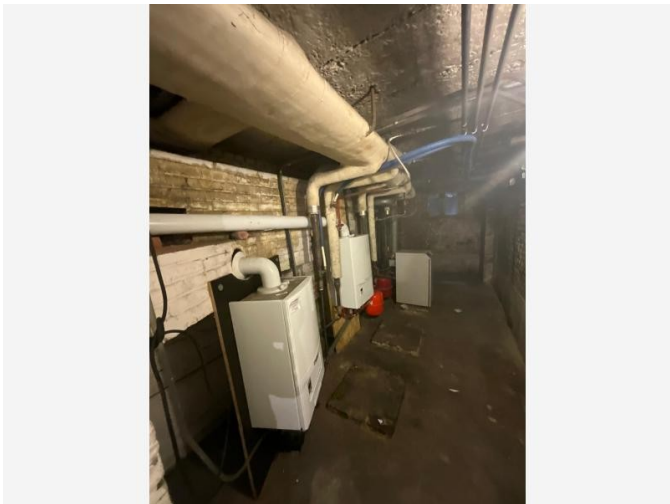
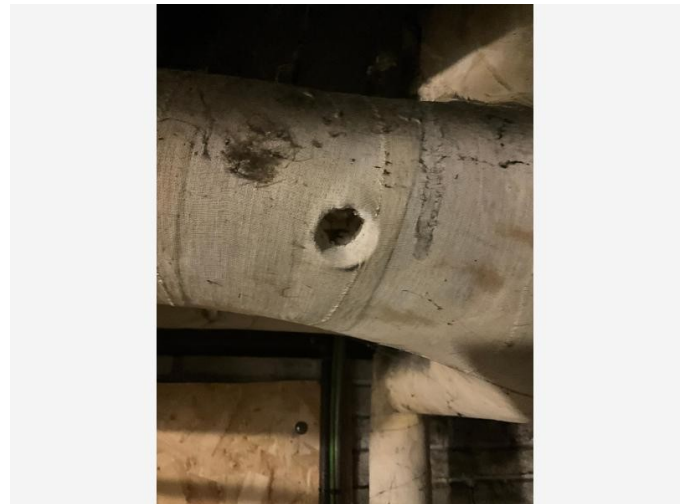
| Eindbeoordeling materiaalisico | Hoog materiaalisico en/of hoge kans op vezelvrijgave |

| Gebondenheid | Categorie 2: niet-hechtgebonden met matrix |
| Asbestsoort (vezeltype) | Crocidoliet aanwezig |
| Asbestconcentratie | Hoog ( $\geq 50\%$ ) |
| Afschermingsgraad van het gehele materiaal | Geheel of deels (ook) vrij aan de binnenlucht |
| Toestand van het materiaal | Matig beschadigd, matig verweerd |

| # | Type | Referentie | Resultaat |
|---|---|---|---|
| 1.1 | Mengmonster | rapport 1914343 - m002 | Amosiet, Crocidoliet |

| Beschrijving | Leidingisolatie (gips) kelder rechte stukken |

**Dringend verwijderen**

- Zorg voor een veilig beheer. Vermijd het beschadigen van het asbestmateriaal. Controleer de toestand jaarlijks op wijzigingen.
- Zorg voor een veilig beheer en verwijder dit asbestmateriaal wanneer het bij werken eenvoudig bereikbaar wordt. Controleer de toestand jaarlijks op wijzigingen.

- Hermetische zone (erkend asbestverwijderaar)  
Deze toepassing kan enkel door een erkende asbestverwijderaar via de methodiek van hermetische zone verwijderd worden omdat verwijdering via de methodiek van eenvoudige handelingen en/of couveusezakmethode niet mogelijk is; en er automatisch een verhoogd risico op vrijgave van asbestvezels ontstaat.

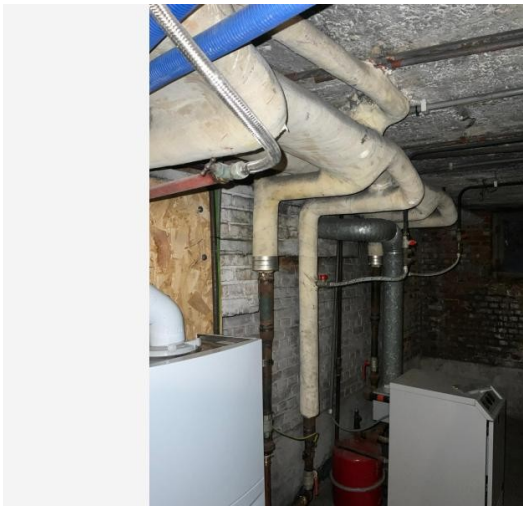
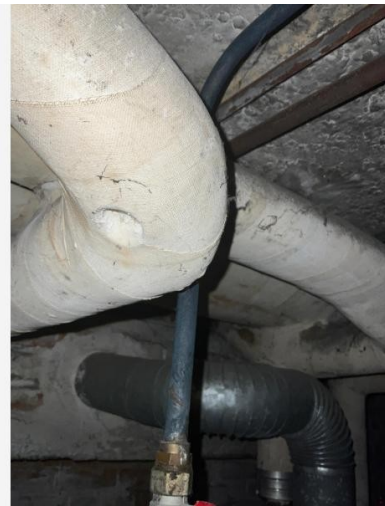
| Eindbeoordeling materiaalisico | Hoog materiaalisico en/of hoge kans op vezelvrijgave |

| Gebondenheid | Categorie 2: niet-hechtgebonden met matrix |
| Asbestsoort (vezeltype) | Crocidoliet aanwezig |
| Asbestconcentratie | Hoog ( $\geq 50\%$ ) |
| Afschermingsgraad van het gehele materiaal | Geheel of deels (ook) vrij aan de binnenlucht |
| Toestand van het materiaal | Matig beschadigd, matig verweerd |

| # | Type | Referentie | Resultaat |
|---|---|---|---|
| 2.1 | Mengmonster | rapport 1914343 - m003 | Amosiet, Crocidoliet |

| Beschrijving | Leidingisolatie (gips) kelder bochten |

**Dringend verwijderen**

- Zorg voor een veilig beheer. Vermijd het beschadigen van het asbestmateriaal. Controleer de toestand jaarlijks op wijzigingen.
- Zorg voor een veilig beheer en verwijder dit asbestmateriaal wanneer het bij werken eenvoudig bereikbaar wordt. Controleer de toestand jaarlijks op wijzigingen.

- Hermetische zone (erkend asbestverwijderaar)  
Deze toepassing kan enkel door een erkende asbestverwijderaar via de methodiek van hermetische zone verwijderd worden omdat verwijdering via de methodiek van eenvoudige handelingen en/of couveusezakmethode niet mogelijk is; en er automatisch een verhoogd risico op vrijgave van asbestvezels ontstaat.

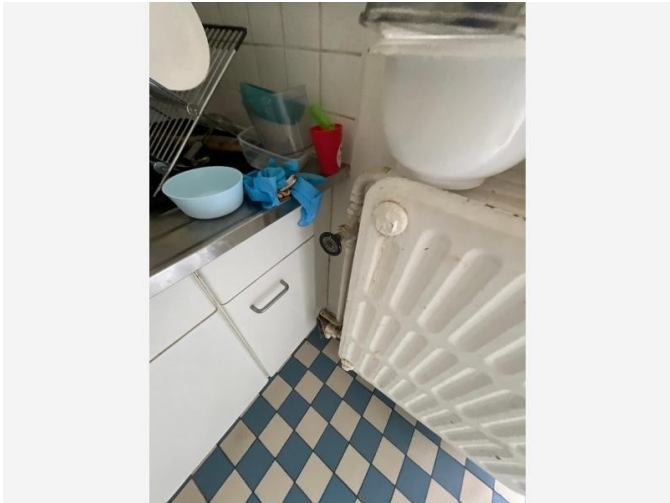
Binnenwanden en/of plafonds afgewerkt met een intacte laag faiencetegels zonder zichtbare beschadigingen. Inspectie van de onderliggende lijmlaag of tegels zelf is niet mogelijk zonder uitbreiding naar een destructief onderzoek.

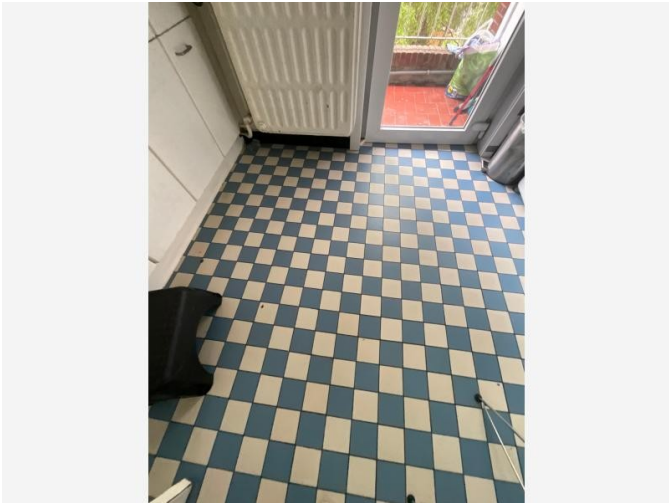
Staalname zonder uitbreiding naar een destructief onderzoek is niet mogelijk. Laat de tegels onderzoeken bij werken.

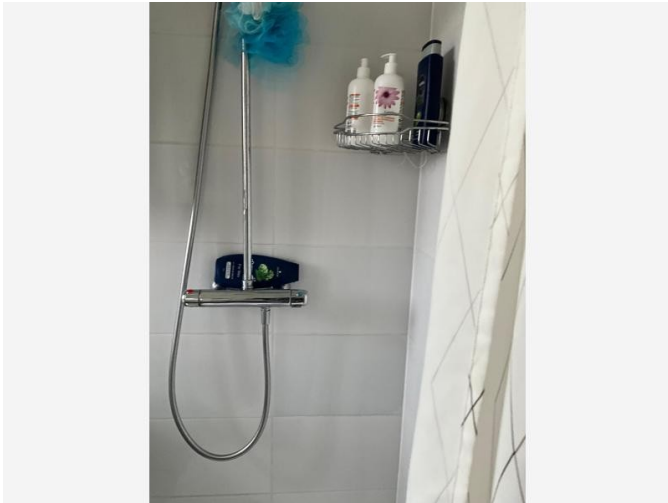
Binnenwanden en/of plafonds afgewerkt met een intacte laag tegels zonder zichtbare beschadigingen. Inspectie van de onderliggende lijmlaag of tegels zelf is niet mogelijk zonder uitbreiding naar een destructief onderzoek.

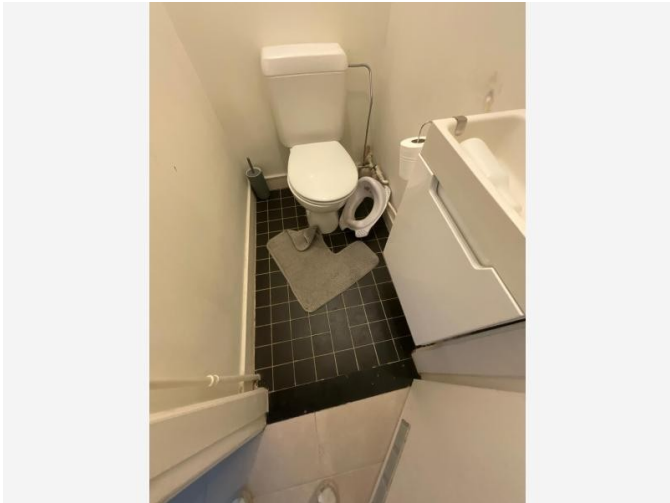
Staalname zonder uitbreiding naar een destructief onderzoek is niet mogelijk. Laat de tegels onderzoeken bij werken.

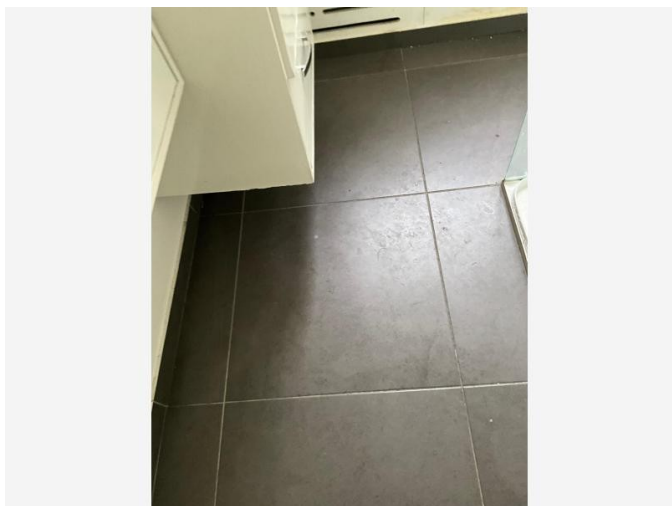
Staalname zonder uitbreiding naar een destructief onderzoek is niet mogelijk. Laat de tegels onderzoeken bij werken.

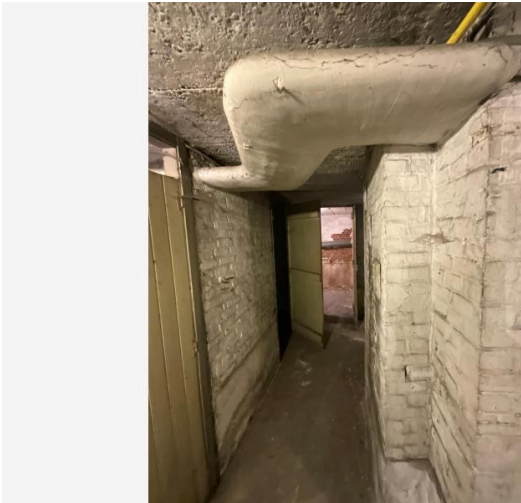
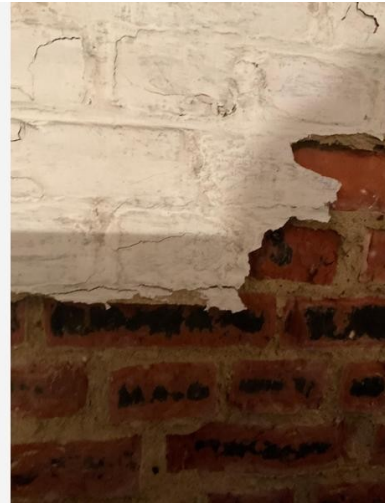
## Fiche 8: Pleisterwerk wanden kelder

Geen asbest

| # | Type | Referentie | Resultaat |
|---|---|---|---|
| 8.1 | Mengmonster | rapport 1914343 - m001 | Geen asbest |

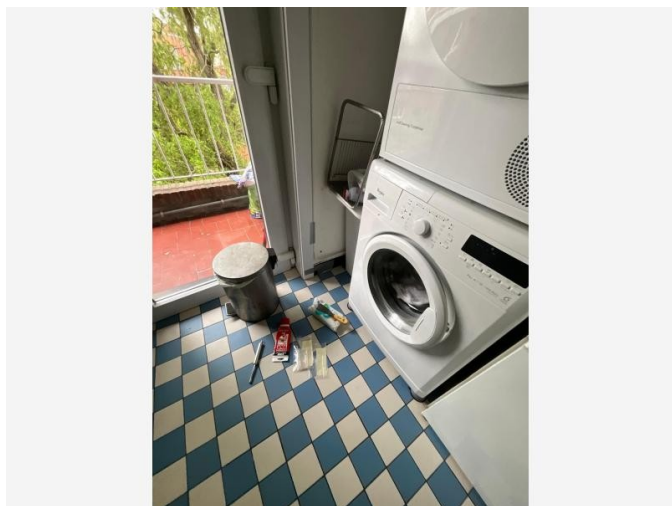
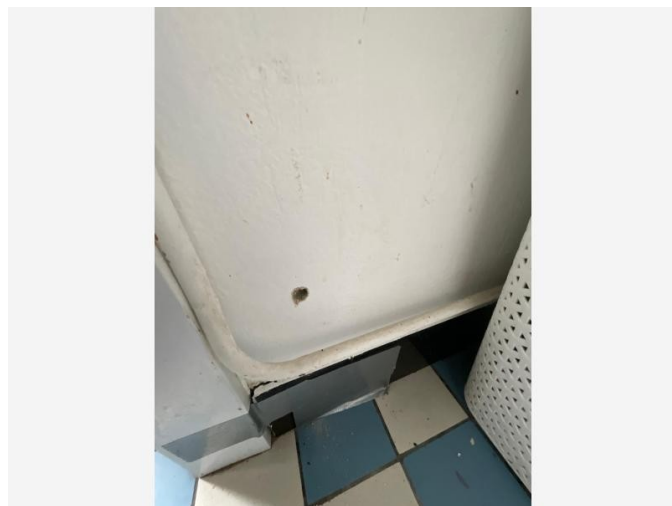
## Fiche 9: Pleisterwerk wanden

Geen asbest

| # | Type | Referentie | Resultaat |
|---|---|---|---|
| 9.1 | Mengmonster | m001 | Geen asbest |

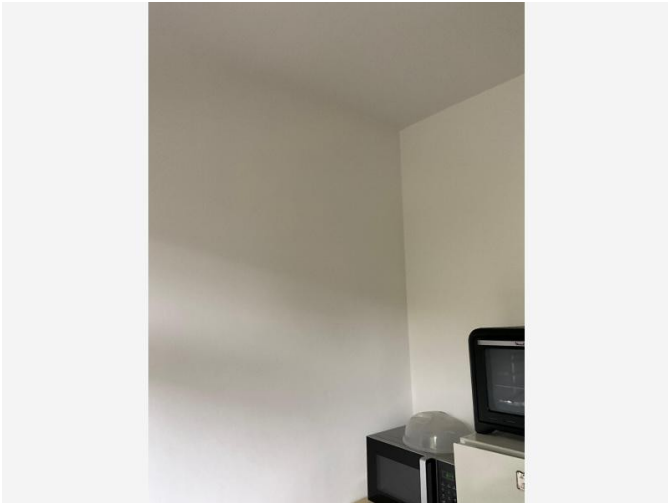
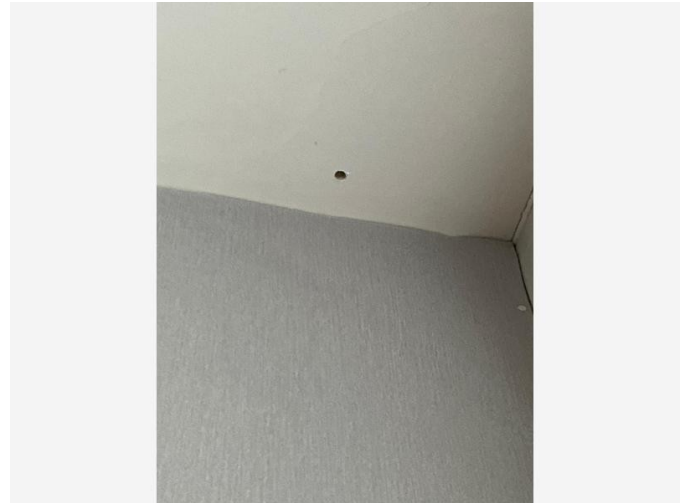
## Fiche 10: Pleisterwerk plafonds

Geen asbest

| # | Type | Referentie | Resultaat |
|---|---|---|---|
| 10.1 | Mengmonster | m002 | Geen asbest |
