# Asbestinventarisatetest

Grimbertlaan 36, 2900 Schoten

Attestnummer : 20250513-000162.001

Uitgegeven op : 13.05.2025

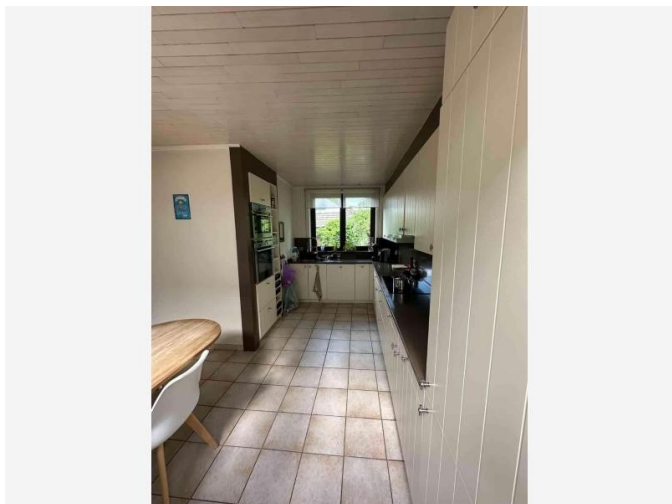
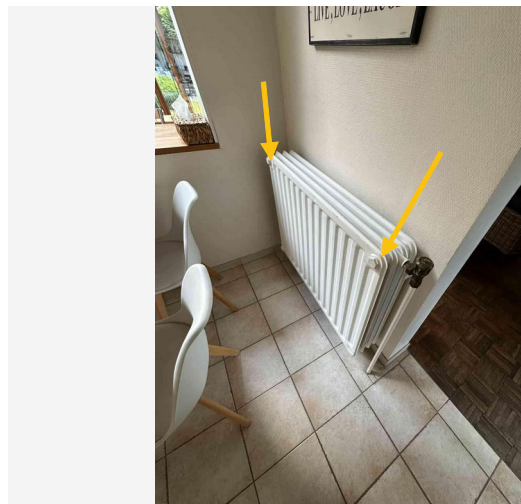
Het asbestmateriaal valt onder de mijlpaal van 2034.

- Eenvoudige handelingen: mag via doe-het-zelf of door werknemer(s) met opleidingsattest eenvoudige handelingen  
De pakking van verwarmingselementen zijn asbestverdacht. De verwarmingselementen in zijn geheel verwijderen mits gebruik van PBM's (persoonlijke beschermingsmiddelen: wegwerphandschoenen, mondmasker minstens FFP3, wegwerpoverall,...) De verwijdering van de elementen in zijn geheel mag zelf uitgevoerd worden of door werknemers met een opleidingsattest eenvoudige handeling.

| Eindbeoordeling materiaalrisico | Zeer laag materiaalrisico en/of zeer lage kans op vezelvrijgave |

| Gebondenheid | Categorie 2: niet-hechtgebonden met matrix |
| Asbestsoort (vezeltype) | Alleen chrysotiel |
| Asbestconcentratie | Hoog ( $\geq 50\%$ ) |
| Toestand van het materiaal | Onbeschadigd, niet verweerd |

| Beschrijving | pakking verwarmingselementen |

- Zorg voor een veilig beheer en verwijder dit asbestmateriaal wanneer het bij werken eenvoudig bereikbaar wordt. Controleer de toestand jaarlijks op wijzigingen.

Verpak de elementen goed in plastic folie of zakken die speciaal voor asbest zijn bedoeld, sluit af met de zwanenhalsmethode. Breng het naar een erkend afvalverwerkingsbedrijf dat asbest kan verwerken of naar het containerpark indien dit in uw gemeente is toegelaten.

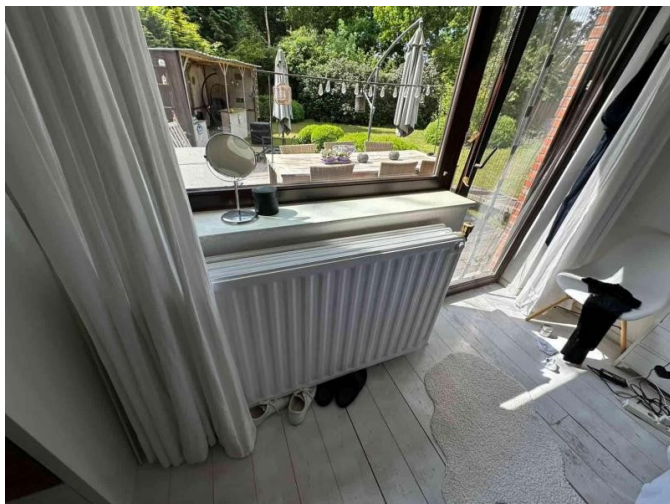
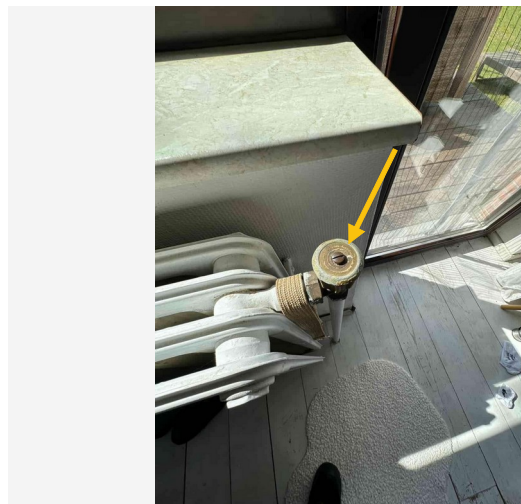
Het asbestmateriaal valt onder de mijlpaal van 2040.

- Eenvoudige handelingen: mag via doe-het-zelf of door werknemer(s) met opleidingsattest eenvoudige handelingen  
Op diverse plaatsen zijn er bakeliettoepassingen (radiatorknoppen). Het is moeilijk te bepalen of de bakeliettoepassingen in de woning ook effectief asbesthoudend zijn (het kan ook gaan om de asbestvrije variant). Uw mag de bakeliettoepassingen zelf verwijderen mits gebruik van de juiste persoonlijke beschermingsmiddelen (minstens een FFP3 masker, handschoenen,...). Zolang er juist wordt omgesprongen met deze materialen (niet schuren, breken, slijpen of boren) komen er weinig of geen asbestvezels vrij en zijn de gezondheidsrisico's miniem.

| Eindbeoordeling materiaalrisico | Verhoogd materiaalrisico en/of verhoogde kans op vezelvrijgave |

| Asbestsoort (vezeltype) | Crocidoliet aanwezig |
| Toestand van het materiaal | Licht beschadigd, licht verweerd. Intact calciumsilicaatmateriaal of categorie III 'gebondenheid' |

| Beschrijving | bakeliet radiatorknoppen |

- Zorg voor een veilig beheer en verwijder dit asbestmateriaal wanneer het bij werken eenvoudig bereikbaar wordt. Controleer de toestand jaarlijks op wijzigingen.

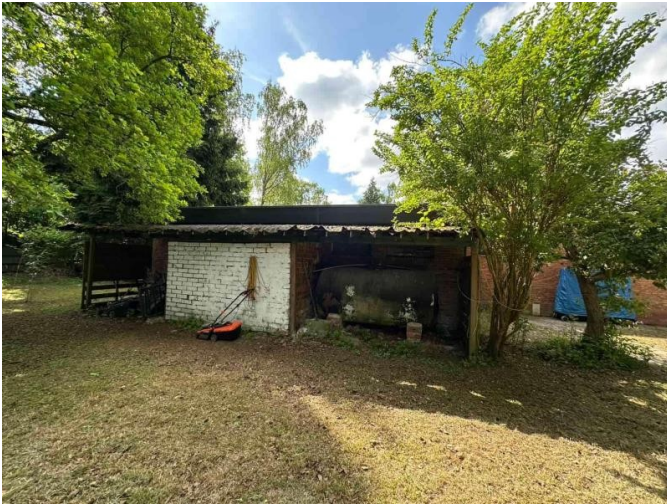
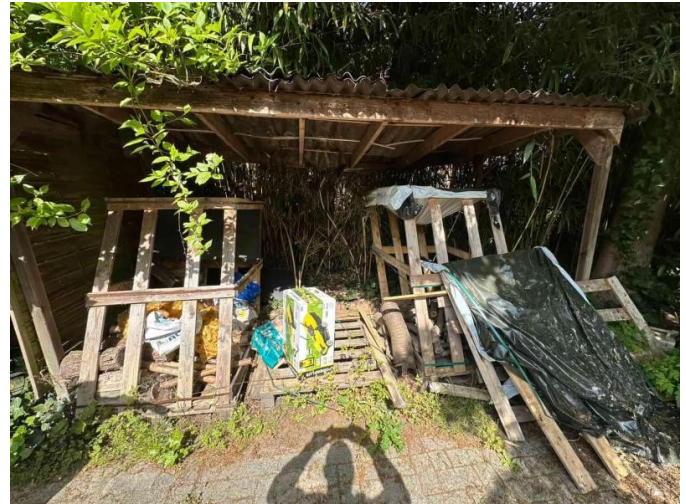
Het asbestmateriaal valt onder de mijlpaal van 2034.

| Eindbeoordeling materiaalrisico | Verhoogd materiaalrisico en/of verhoogde kans op vezelvrijgave |

| Asbestsoort (vezeltype) | Alleen chrysotiel |
| Toestand van het materiaal | Matig beschadigd, matig verweerd |

| Beschrijving | dakbedekking houtberging en mazouttank |
| Asbestmateriaal | golfplaat |

- Zorg voor een veilig beheer en verwijder dit asbestmateriaal wanneer het bij werken eenvoudig bereikbaar wordt. Controleer de toestand jaarlijks op wijzigingen.
- Hemelwater dat afspoelt van asbestcement daken of gevels kan asbestdeeltjes bevatten. Gebruik het enkel voor gesloten circuits (bv. spoelen toiletten). Reinig na het vervangen van het dak of de gevel de dakgoten en regenwaterput of -ton om asbesthoudend sediment of slib te verwijderen
- Voer bijkomende staalname(s) uit.

- Eenvoudige handelingen: mag via doe-het-zelf of door werknemer(s) met opleidingsattest eenvoudige handelingen  
Maak de dakbedekking nat vooraleer deze wordt verwijderd. Voorzichtig de dakbedekking scheiden van de dakdragers, zonder te breken of scheuren en deponeer de dakbedekking voorzichtig in asbestzakken of asbestzeil (te verkrijgen op het containerpark).

En voor af naar het containerpark (als dit in uw gemeente is toegelaten) of naar een erkend asbestverwerker. Draag tijdens de werken steeds een mondmasker type FFP3, wegwerpbeschermingspak en wegwerphandschoenen.

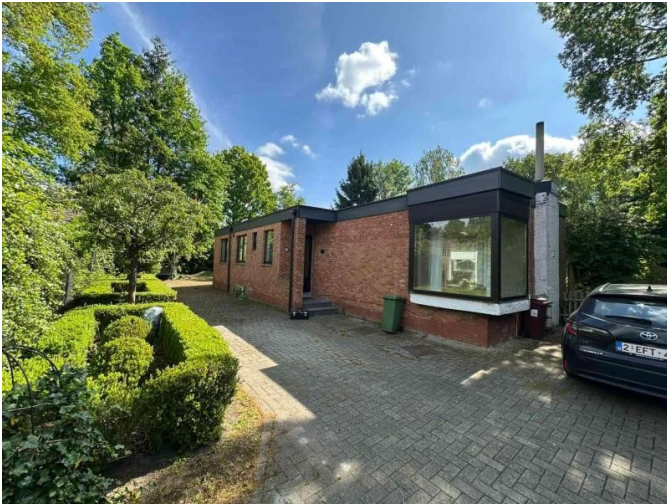
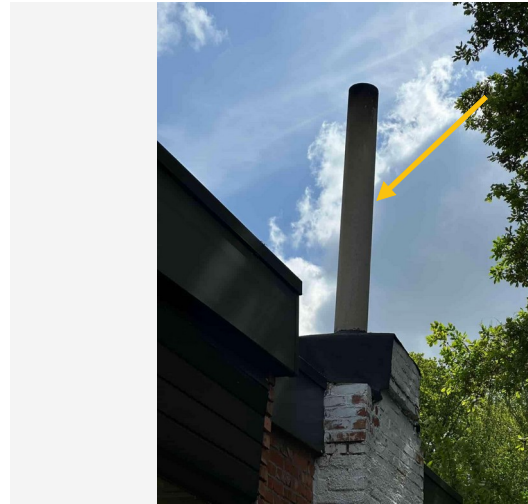
Het asbestmateriaal valt onder de mijlpaal van 2034.

| Eindbeoordeling materiaalarisico | Laag materiaalarisico en/of verlaagde kans op vezelvrijgave |

| Asbestsoort (vezeltype) | Crocidoliet aanwezig |
| Toestand van het materiaal | Licht beschadigd, licht verweerd. Intact calciumsilicaatmateriaal of categorie III 'gebondenheid' |

| Beschrijving | rookgaskanaal |

- Zorg voor een veilig beheer en verwijder dit asbestmateriaal wanneer het bij werken eenvoudig bereikbaar wordt. Controleer de toestand jaarlijks op wijzigingen.

- Eenvoudige handelingen: enkel door erkend asbestverwijderaar  
Het is aan te raden om een erkend asbestverwijderingsbedrijf in te schakelen om het asbestcement rookgaskanaal te verwijderen. Deze bedrijven hebben de juiste apparatuur, training en ervaring om het asbestcement veilig te verwijderen en te verwerken.

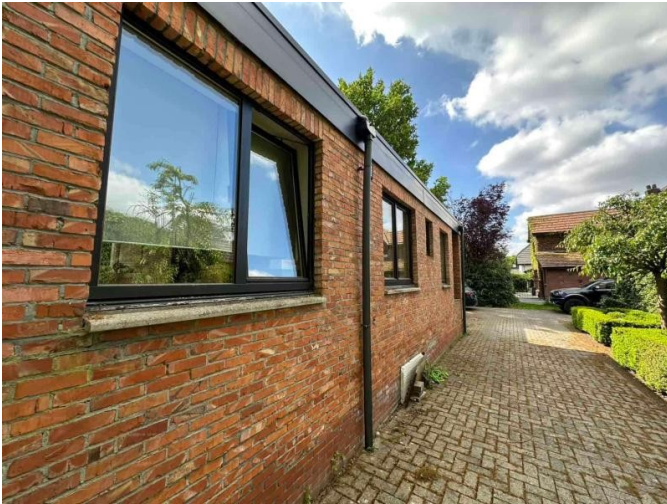
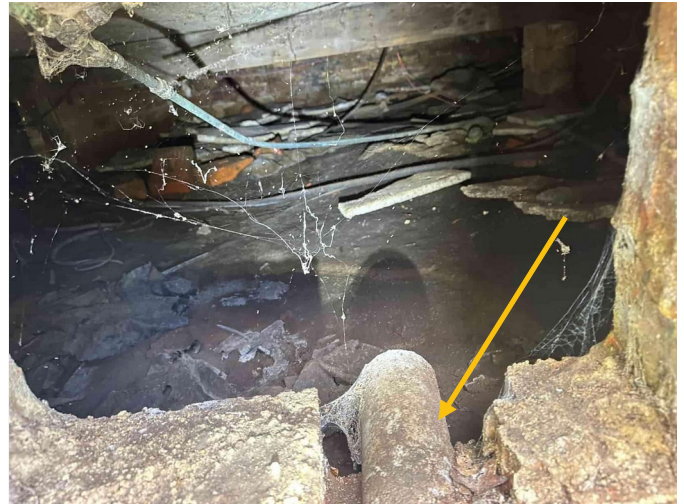
Het asbestmateriaal valt onder de mijlpaal van 2040.

| Eindbeoordeling materiaalrisico | Verhoogd materiaalrisico en/of verhoogde kans op vezelvrijgave |

| Asbestsoort (vezeltype) | Crocidoliet aanwezig |
| Toestand van het materiaal | Matig beschadigd, matig verweerd |

| Beschrijving | afvoerleiding in kruipkelder |

- Zorg voor een veilig beheer en verwijder dit asbestmateriaal wanneer het bij werken eenvoudig bereikbaar wordt. Controleer de toestand jaarlijks op wijzigingen.

- Eenvoudige handelingen: mag via doe-het-zelf of door werknemer(s) met opleidingsattest eenvoudige handelingen  
Bij renovatie de asbestcement technische koker in de kruipruimte verwijderen. Gebruik hiervoor de nodige PBM's (persoonlijke beschermingsmiddelen zoals wegwerpooverall, wegwerphandschoenen, minstens FFP3 masker,.....) Voer de koker af in een asbestzak naar het containerpark als dit in uw gemeente is toegelaten.

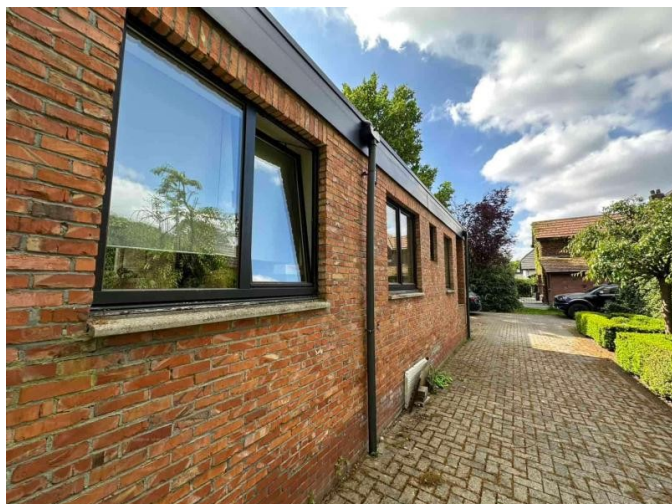
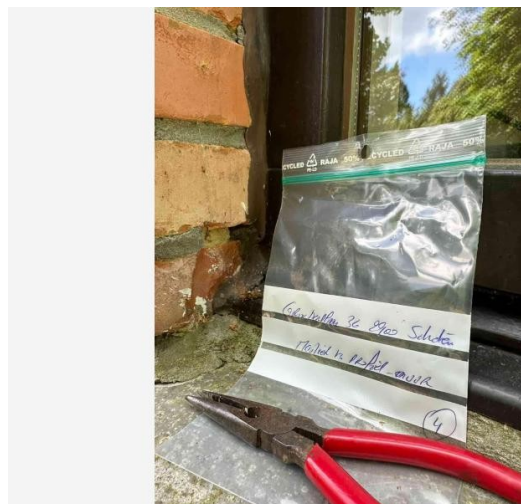
## Fiche 11: mastiek tussen profiel-muur

Geen asbest

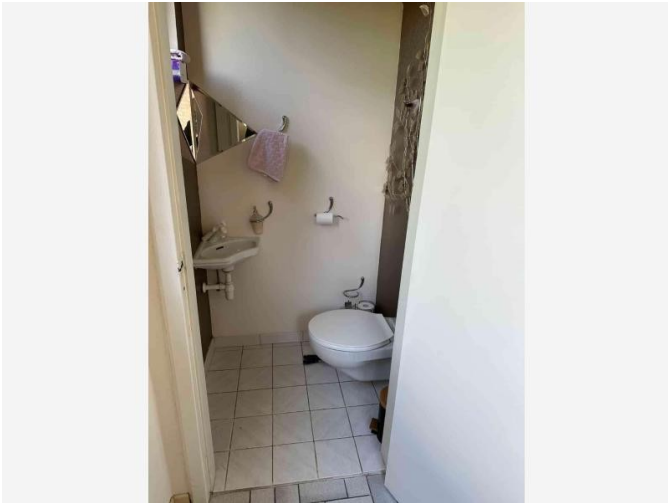
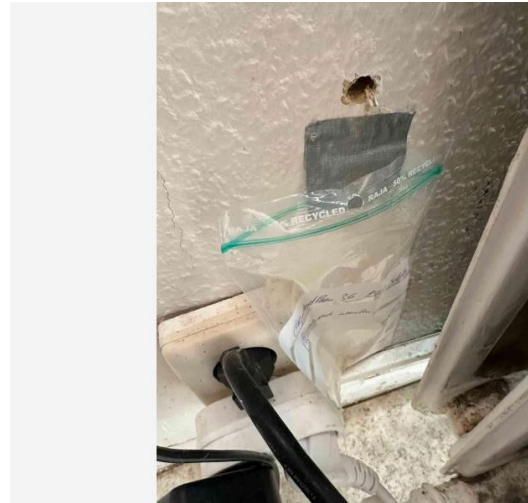
## Fiche 12: pleisterwerk muren

Geen asbest

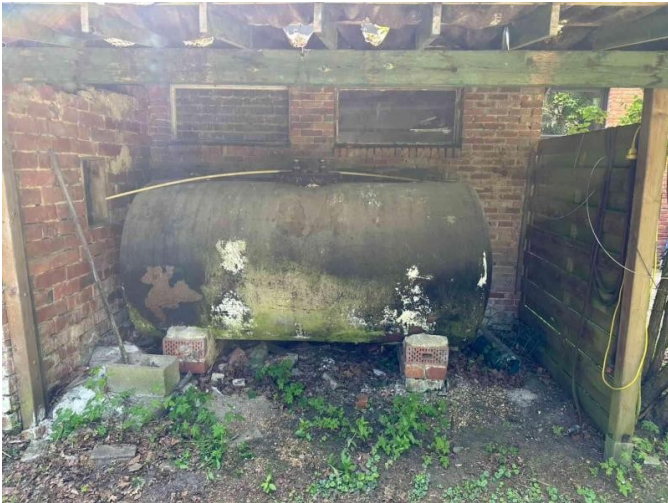
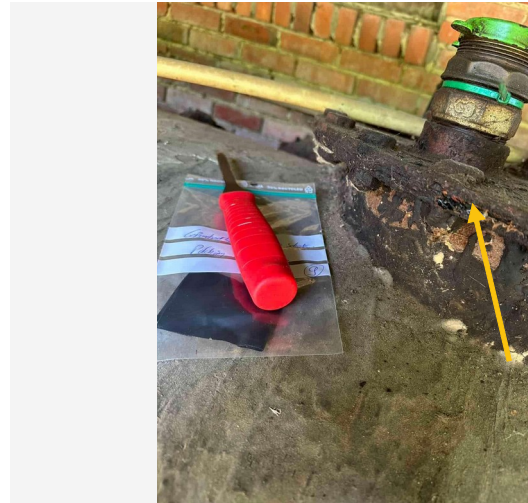
## Fiche 13: pakking mazouttank

Geen asbest

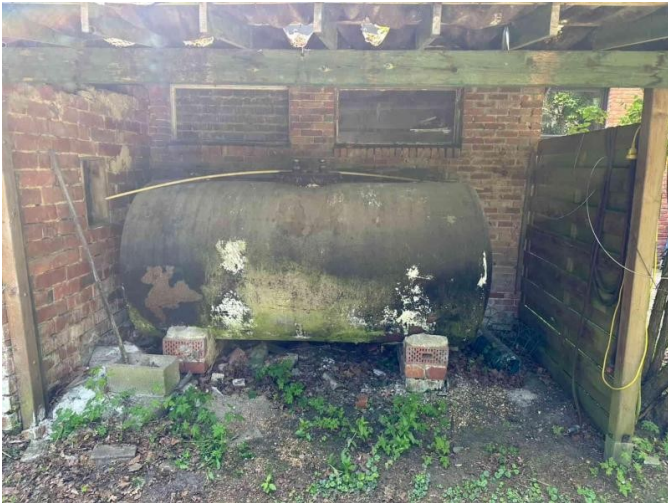
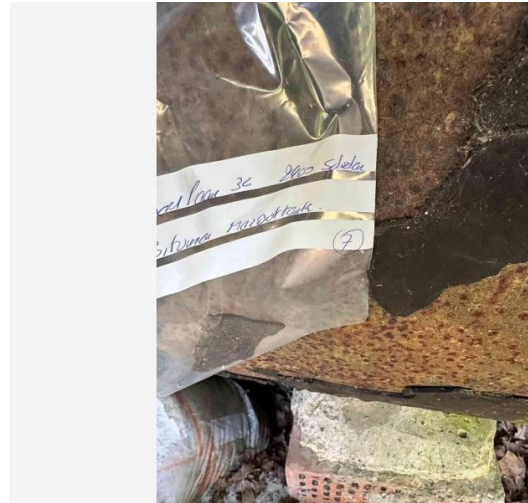
## Fiche 14: bitumen rond mazouttank

Geen asbest

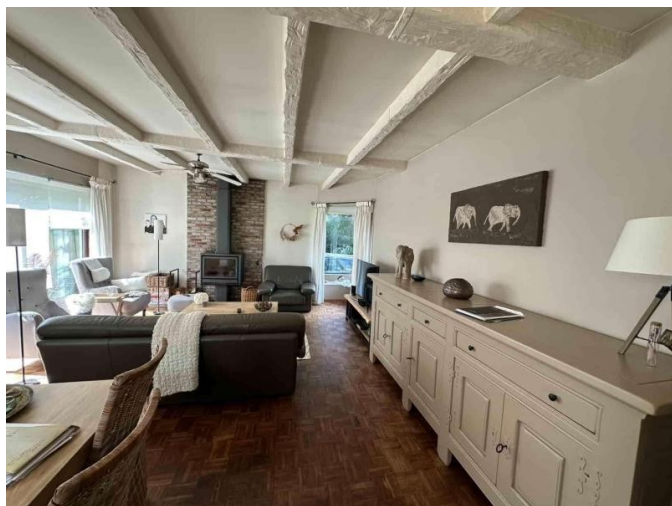
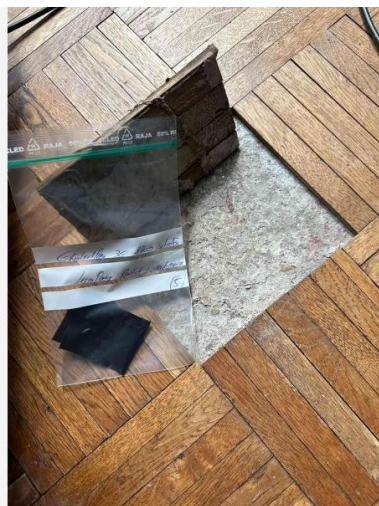
## Fiche 15: lijmlaag parketvloer woonkamer

Geen asbest

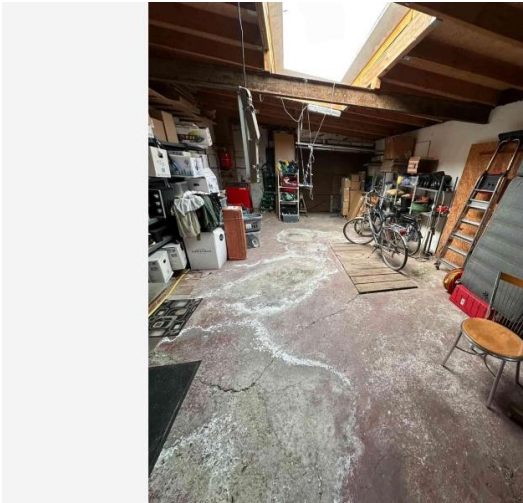
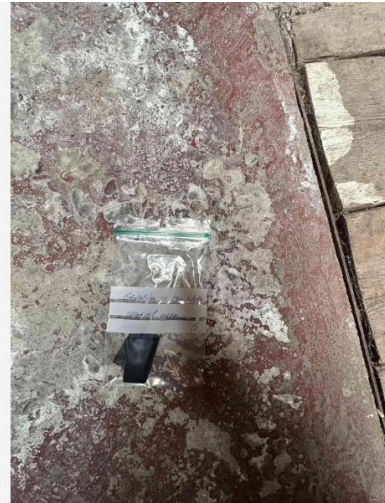
## Fiche 16: rode grondverf garage

Geen asbest

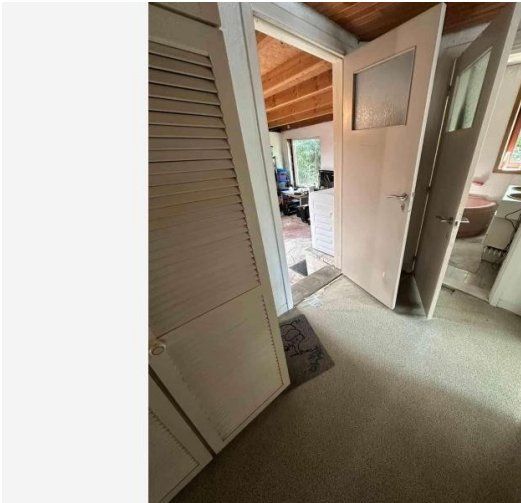
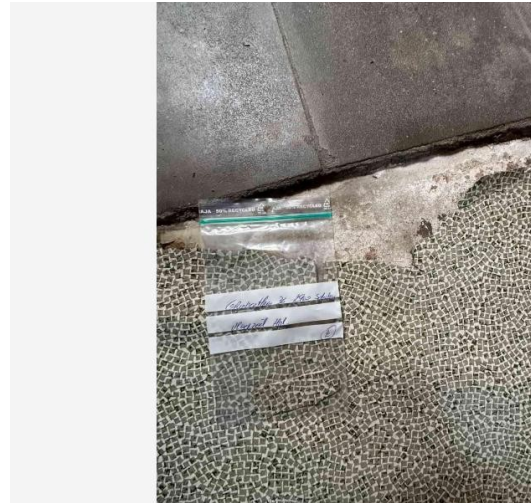
## Fiche 17: vloerzeil hal

Geen asbest
