# Asbestinventarisatetest

Van Lissumstraat 93, 2100 Antwerpen

Attestnummer : 20250129-000514.000

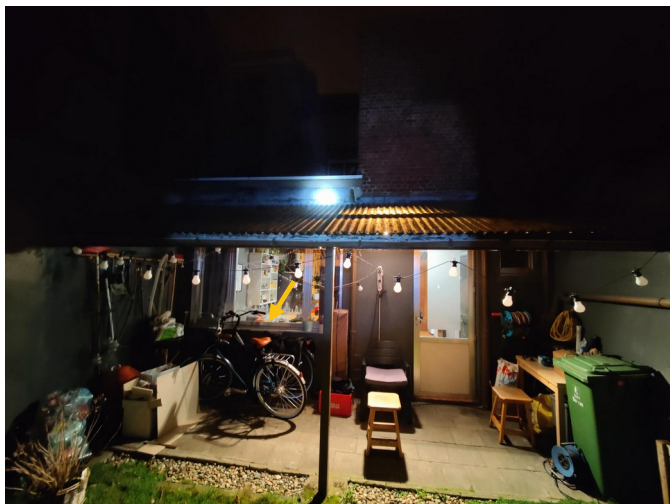
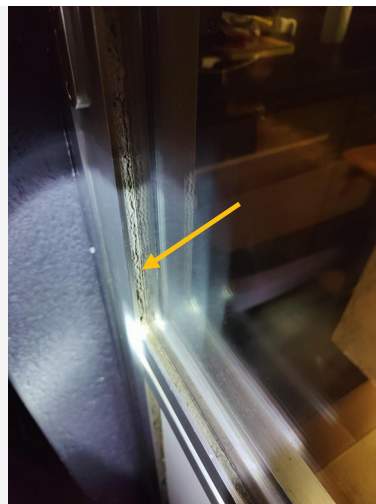
Het asbestmateriaal valt onder de mijlpaal van 2040.

Verwijderen

| Eindbeoordeling materiaalrisico | Verhoogd materiaalrisico en/of verhoogde kans op vezelvrijgave |

| Asbestsoort (vezeltype) | Alleen chrysotiel |
| Toestand van het materiaal | Matig beschadigd, matig verweerd |

| Beschrijving | Kit ramen glas/schrijnwerk |

- Verwijder dit asbestmateriaal zo snel mogelijk. Volg de toestand goed op.

Meest veilige verwijdering is het verwijderen van de ramen in zijn geheel (inclusief kader).

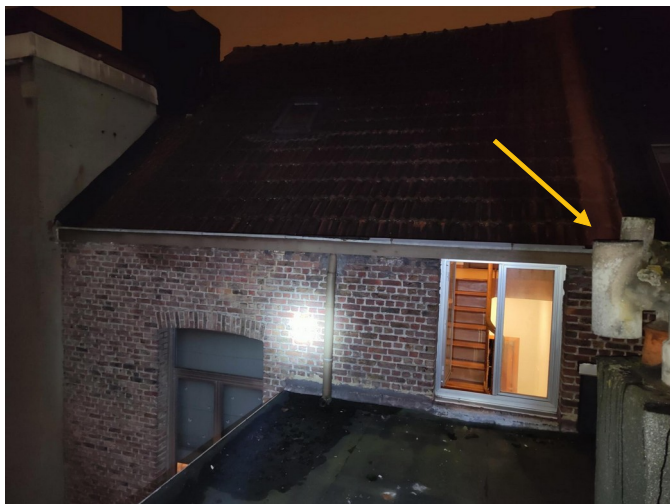
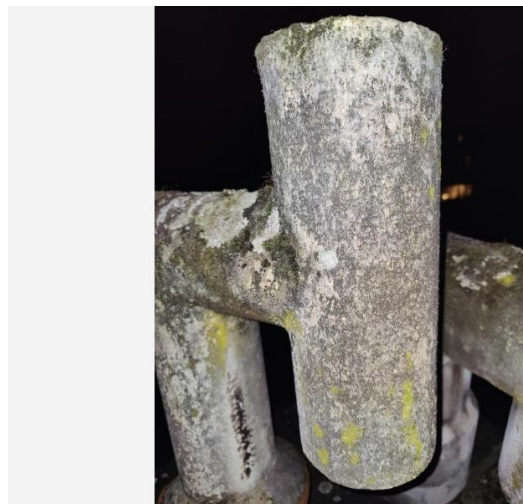
Het asbestmateriaal valt onder de mijlpaal van 2034.

**Verwijderen**

| Eindbeoordeling materiaalrisico | Verhoogd materiaalrisico en/of verhoogde kans op vezelvrijgave |

| Asbestsoort (vezeltype) | Crocidoliet aanwezig |
| Toestand van het materiaal | Matig beschadigd, matig verweerd |

| Beschrijving | Schouwhoed |

- Verwijder dit asbestmateriaal zo snel mogelijk. Volg de toestand goed op.

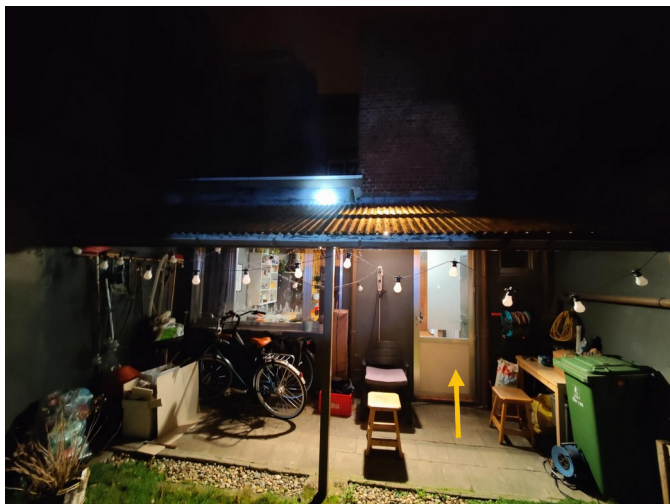
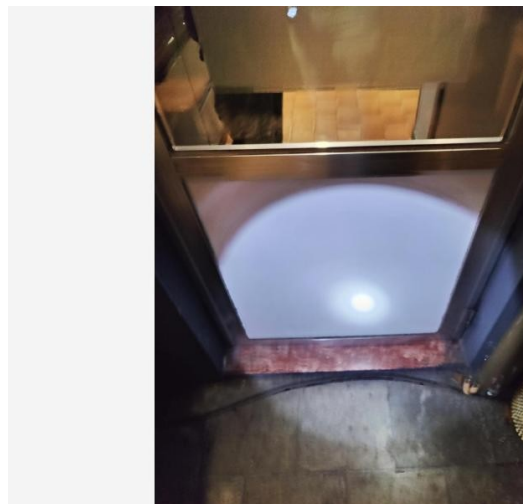
Het asbestmateriaal valt onder de mijlpaal van 2040.

Zorgvuldig beheren

| Eindbeoordeling materiaalisico | Laag materiaalisico en/of verlaagde kans op vezelvrijgave |

| Toestand van het materiaal | Onbeschadigd, niet verweerd |

| Beschrijving | Glasal paneel |

- Zorg voor een veilig beheer. Vermijd het beschadigen van het asbestmateriaal. Controleer de toestand jaarlijks op wijzigingen.

Eenvoudigste en veiligste manier van verwijdering, zonder stofvorming is het verwijderen van de hele deur, inclusief paneel.

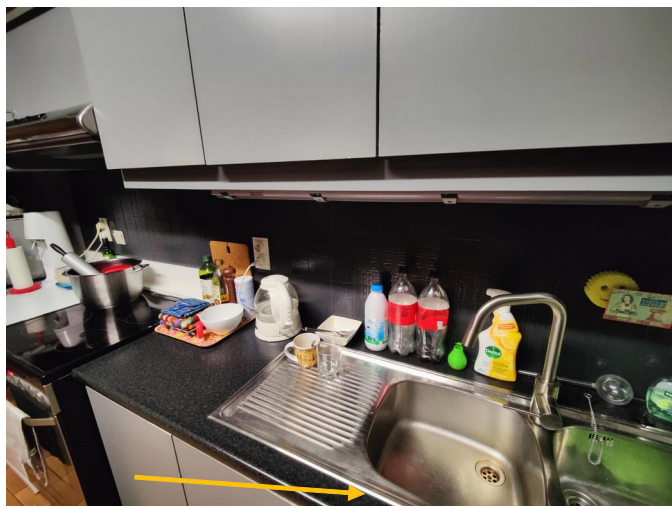
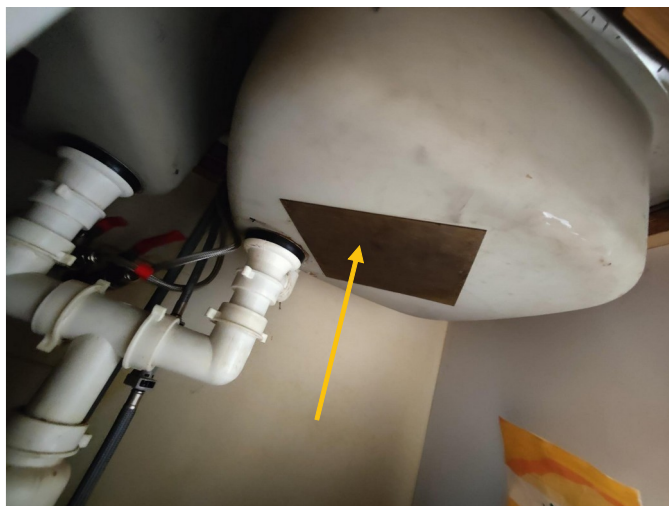
## Fiche 5: Bitumen laag gootsteen

Geen asbest

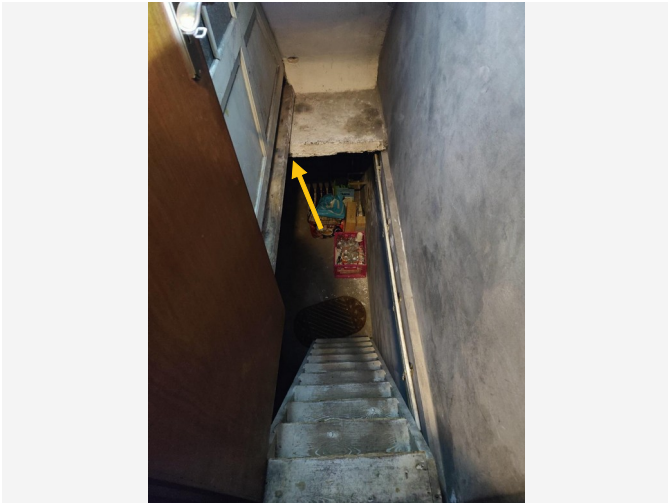
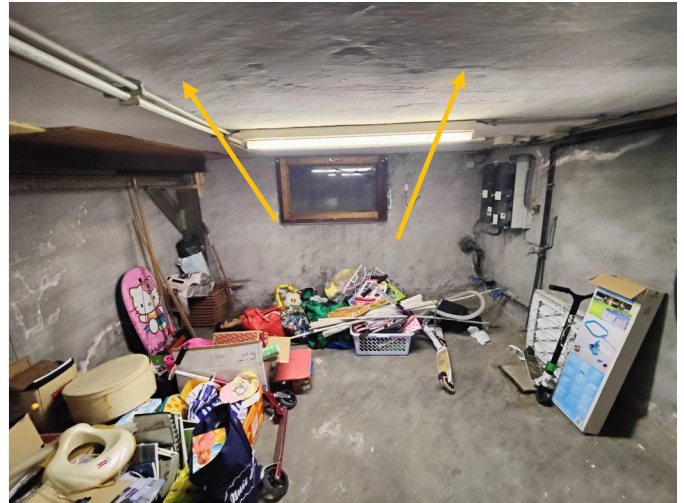
## Fiche 6: Pleister plafonds

Geen asbest

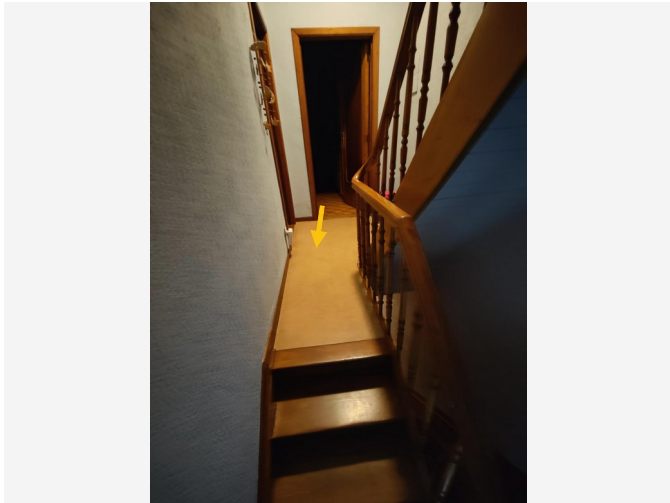
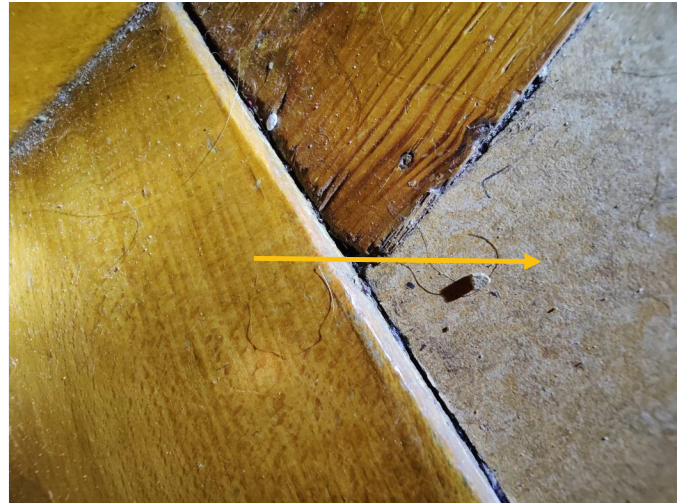
## Fiche 7: Vloerzeil gang + K1 + K2

Geen asbest

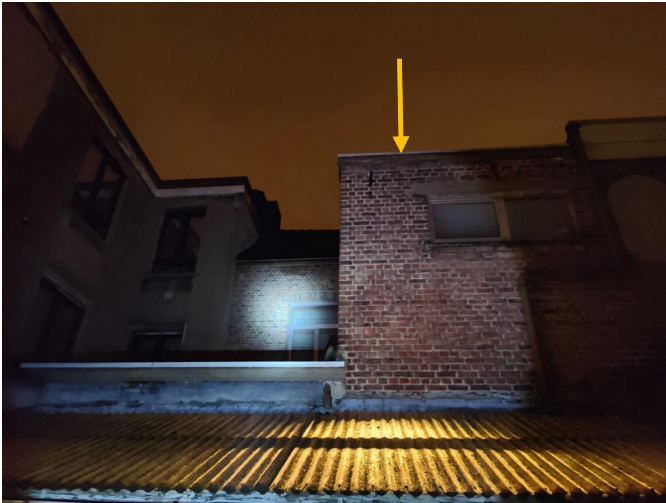
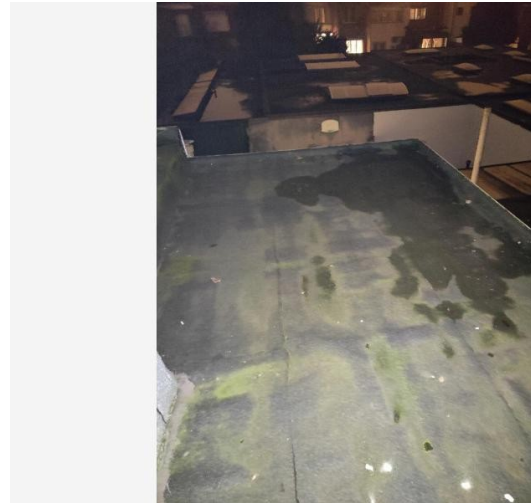
## Fiche 8: Roofing dak badkamer

Geen asbest

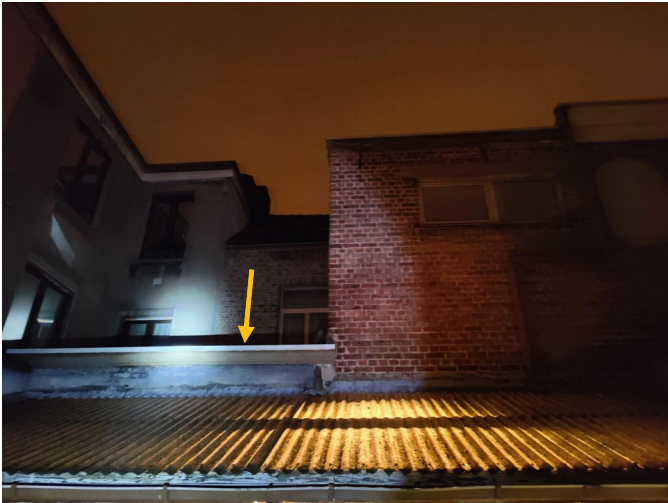
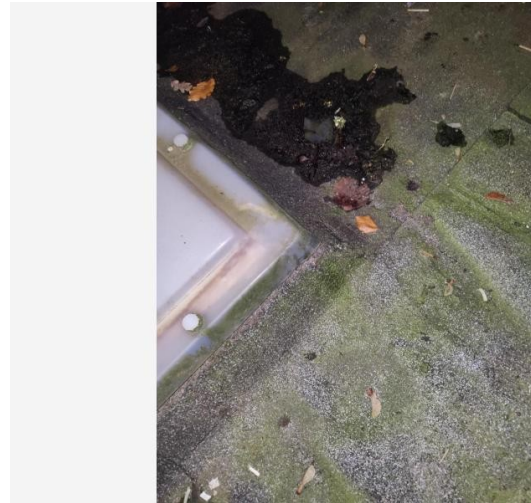
## Fiche 9: Roofing dak achterbouw

Geen asbest

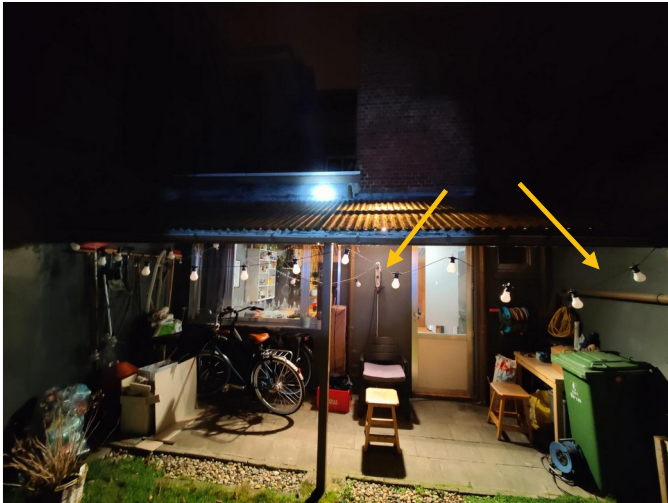
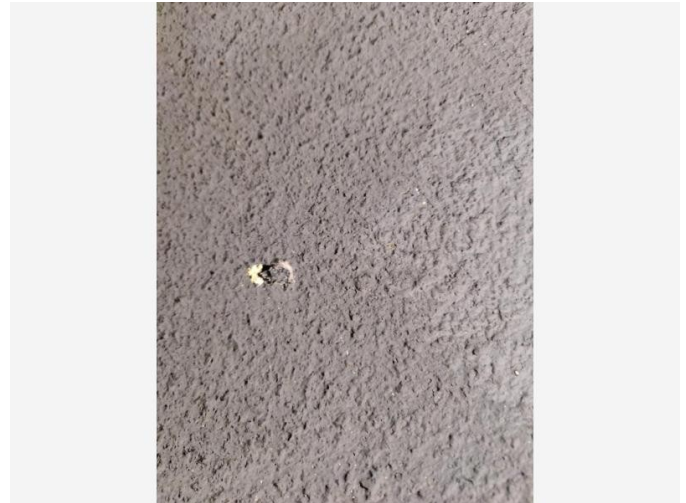
## Fiche 10: Crepi achtergevel

Geen asbest

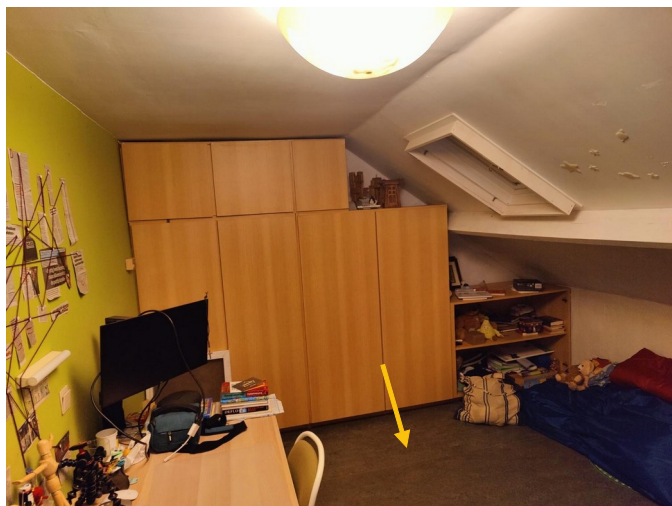
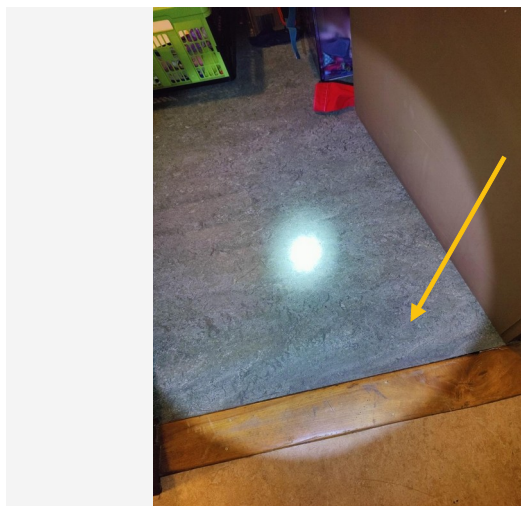
## Fiche 11: Vloerzeil zolderkamer 1 + zolderkamer 2

Geen asbest

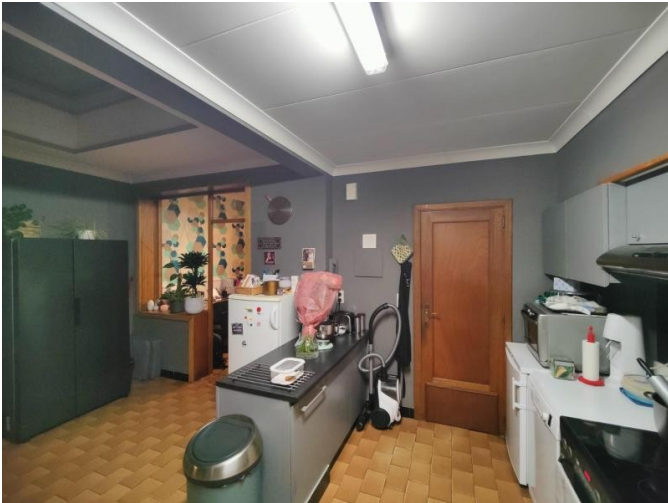
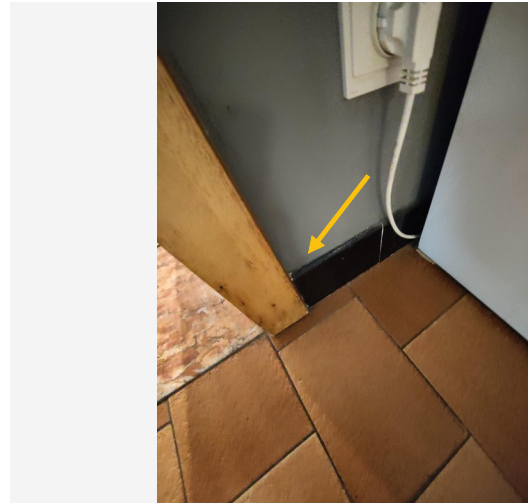
## Fiche 12: Pleisterwerk muren

Geen asbest
