# Asbestinventarisatetest

Frans Van Dijckstraat 19/101, 2100 Antwerpen

Attestnummer : 20250314-000425.000

Uitgegeven op : 14.03.2025

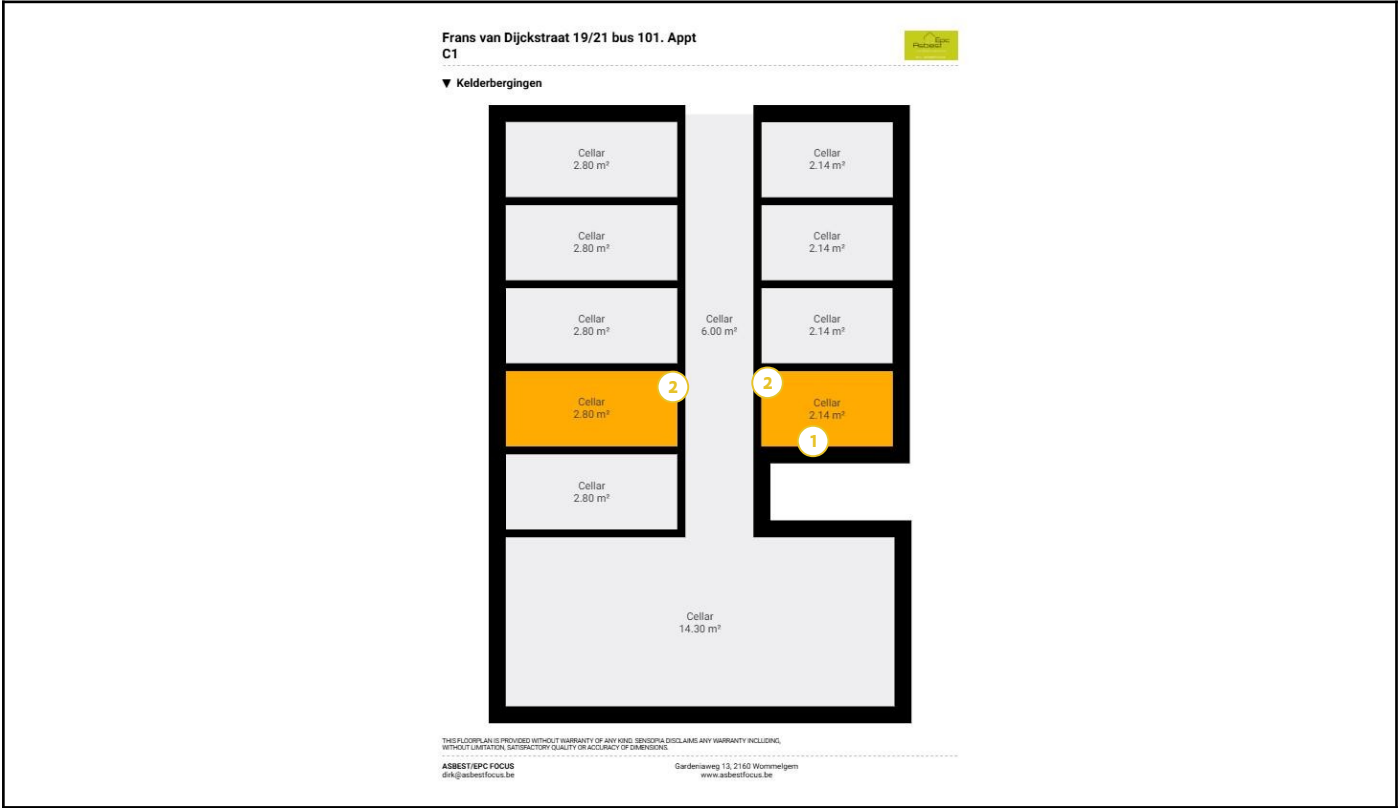
# Plan 1.1: kelderbergingen

| Beschrijving | Type | Actie |
|---|---|---|
| 1. Bakeliet lamphouder | Asbestmateriaal | Zorgvuldig beheren |
| 2. Bakeliet schakelaars in de kelderbergingen | Asbestmateriaal | Zorgvuldig beheren |

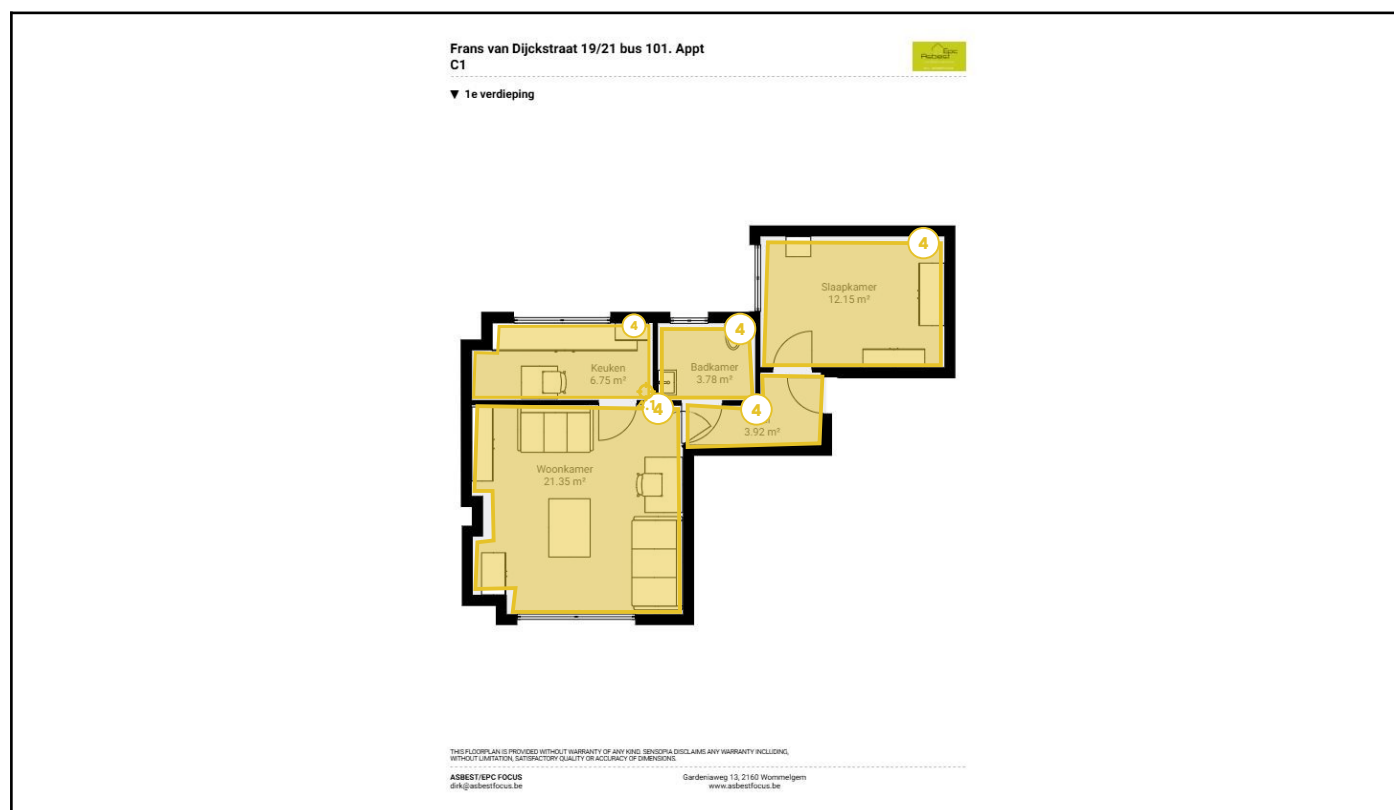
## Plan 1.4: 1e verdieping

| Beschrijving | Type | Actie |
|---|---|---|
| 4. Colovinyl tegel | Asbestmateriaal | Zorgvuldig beheren |
| 4.1 Code: 4 | Puntmonster | - |

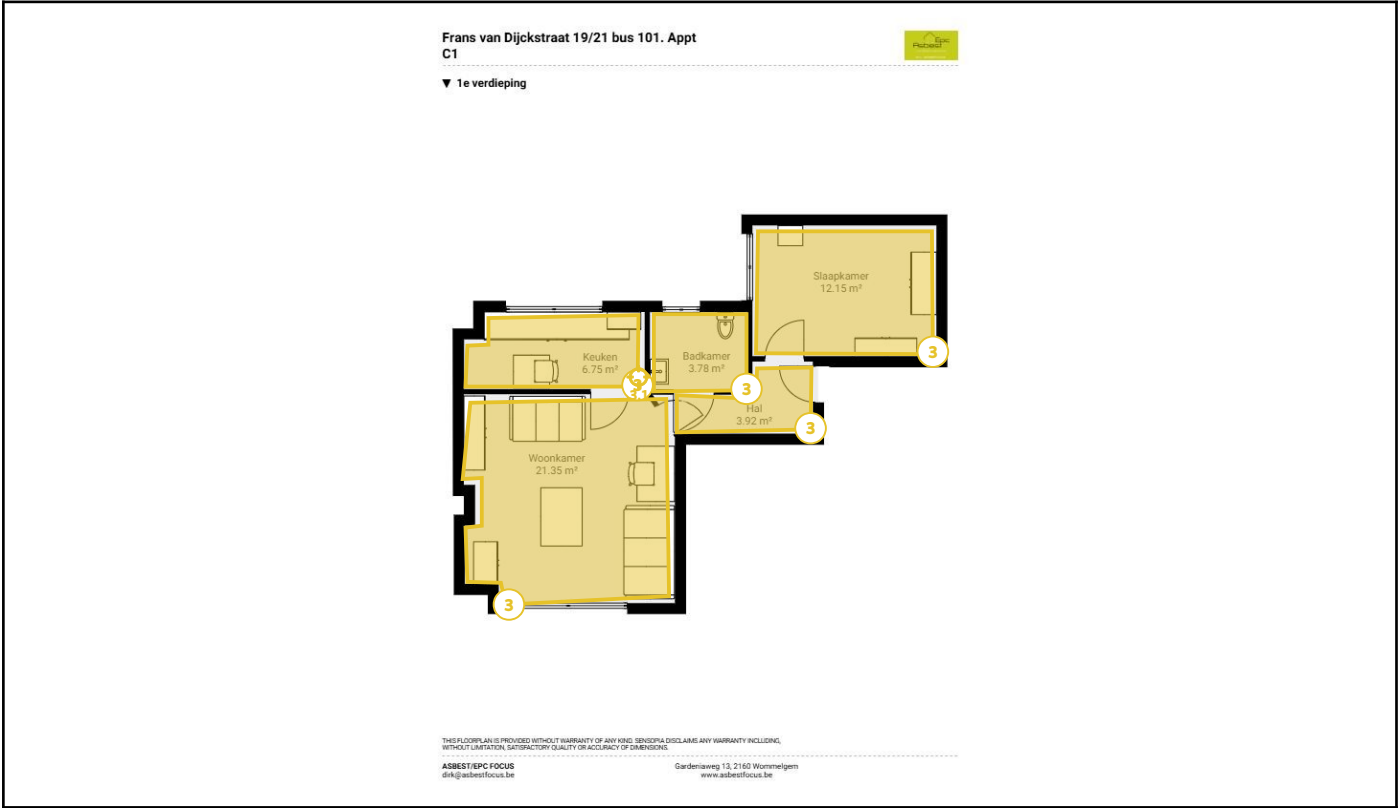
# Plan 1.5: 1e verdieping

| Beschrijving | Type | Actie |
|---|---|---|
| 3. zwarte lijm onder colovinyltegels | Asbestmateriaal | Zorgvuldig beheren |
| 3.1 Code: 5 | Puntmonster | - |

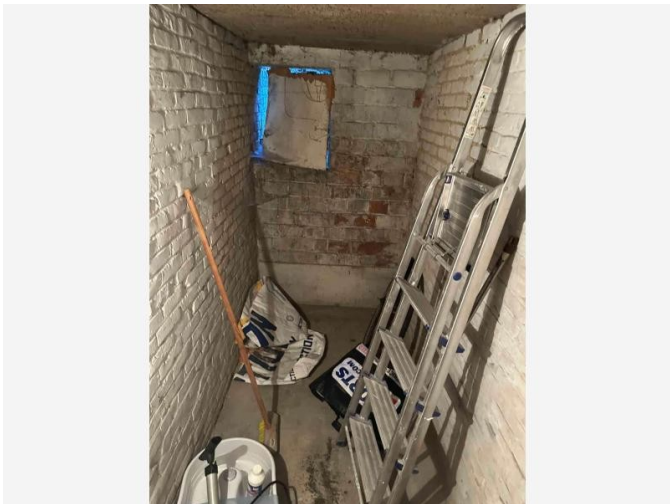
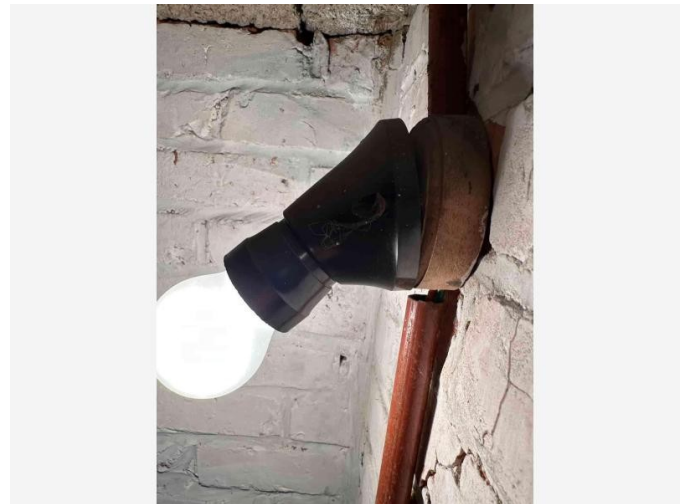
| Fiche 1: Bakeliet lamphouder..... | 14 |

Het asbestmateriaal valt onder de mijlpaal van 2040.

| Eindbeoordeling materiaalrisico | Laag materiaalrisico en/of verlaagde kans op vezelvrijgave |

| Gebondenheid | Categorie 1: hechtgebonden in oorsprong |
| Asbestsoort (vezeltype) | Crocidoliet aanwezig |
| Asbestconcentratie | Laag (< 50%) |
| Afschermingsgraad van het gehele materiaal | Geheel of deels (ook) vrij aan de binnenlucht |
| Toestand van het materiaal | Onbeschadigd, niet verweerd |

| Beschrijving | Bakeliet lamphouder |
| Hoeveelheid (oppervlakte - dikte - aantal) | • 0,20 m <sup>2</sup> - 0,30 cm - 1 stuk |

- Zorg voor een veilig beheer en verwijder dit asbestmateriaal wanneer het bij werken eenvoudig bereikbaar wordt. Controleer de toestand jaarlijks op wijzigingen.

- Eenvoudige handelingen: mag via doe-het-zelf of door werknemer(s) met opleidingsattest eenvoudige handelingen  
Het is moeilijk te bepalen of de bakeliettoepassing (lamphouder) in de kelderberging rechts ook effectief asbesthoudend is (het kan ook gaan om de asbestvrije variant). U mag de bakeliettoepassing zelf verwijderen mits gebruik van de juiste persoonlijke beschermingsmiddelen (handschoenen, FFP3 masker,...) Zolang u juist omspringt met deze materialen (niet schuren, breken, slijpen of boren) komen er weinig of geen asbestvezels vrij en zijn de gezondheidsrisico's miniem.

Verpak de lamphouder goed: Verpak de verwijderde lamphouder goed in plastic folie of zakken die speciaal voor asbest zijn bedoeld en breng het naar het containerpark (als dit in je gemeente) is toegelaten of breng het naar een erkend afvalverwerkingsbedrijf dat asbest kan verwerken.

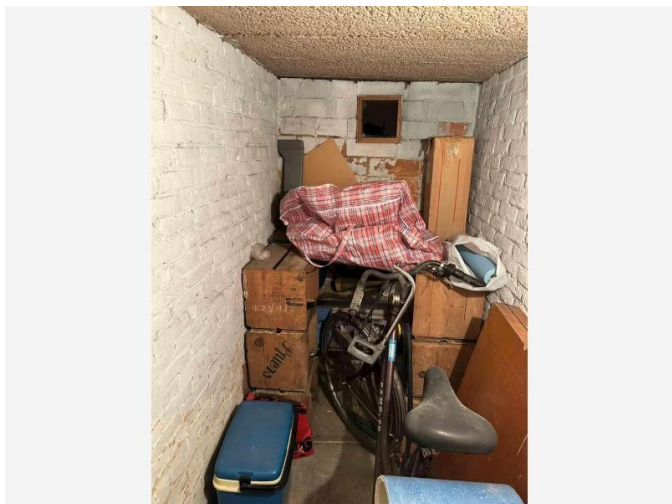
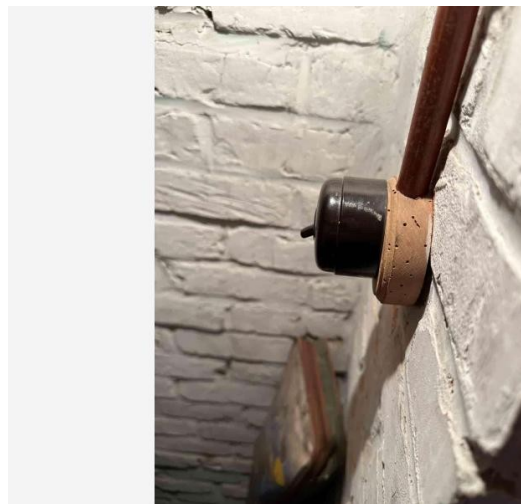
| Fiche 2: Bakeliet schakelaars in de kelderbergingen..... | 17 |

Het asbestmateriaal valt onder de mijlpaal van 2040.

| Eindbeoordeling materiaalrisico | Laag materiaalrisico en/of verlaagde kans op vezelvrijgave |

| Gebondenheid | Categorie 1: hechtgebonden in oorsprong |
| Asbestsoort (vezeltype) | Crocidoliet aanwezig |
| Asbestconcentratie | Laag (< 50%) |
| Afschermingsgraad van het gehele materiaal | Geheel of deels (ook) vrij aan de binnenlucht |
| Toestand van het materiaal | Onbeschadigd, niet verweerd |

| Beschrijving | Bakeliet schakelaars in de kelderbergingen |
| Hoeveelheid (oppervlakte - dikte - aantal) | • 0,15 m <sup>2</sup> - 0,30 cm - 1 stuk |

- Zorg voor een veilig beheer en verwijder dit asbestmateriaal wanneer het bij werken eenvoudig bereikbaar wordt. Controleer de toestand jaarlijks op wijzigingen.

- Eenvoudige handelingen: mag via doe-het-zelf of door werknemer(s) met opleidingsattest eenvoudige handelingen  
Het is moeilijk te bepalen of de bakeliettoepassingen in de bergingen ook effectief asbesthoudend zijn (het kan ook gaan om de asbestvrije variant). U mag de bakeliettoepassing zelf verwijderen mits gebruik van de juiste persoonlijke beschermingsmiddelen (handschoenen, FFP3 masker,...) Zolang u juist omspringt met deze materialen (niet schuren, breken, slijpen of boren) komen er weinig of geen asbestvezels vrij en zijn de gezondheidsrisico's miniem.

Verpak de schakelaar goed: Verpak de verwijderde schakelaar goed in plastic folie of zakken die speciaal voor asbest zijn bedoeld en breng het naar het containerpark (als dit in je gemeente) is toegelaten of breng het naar een erkend afvalverwerkingsbedrijf dat asbest kan verwerken.

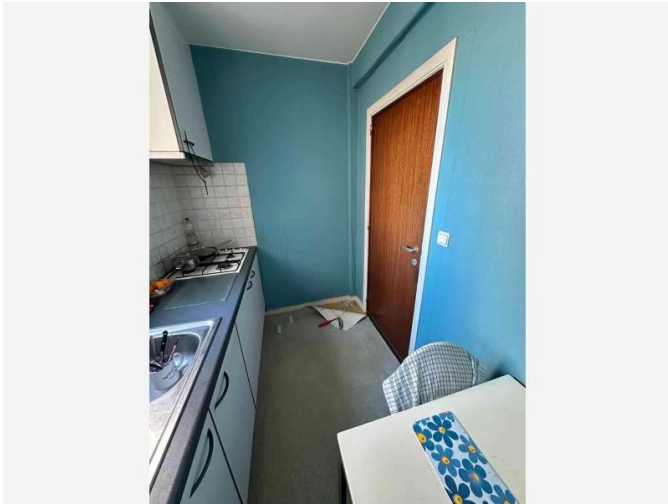
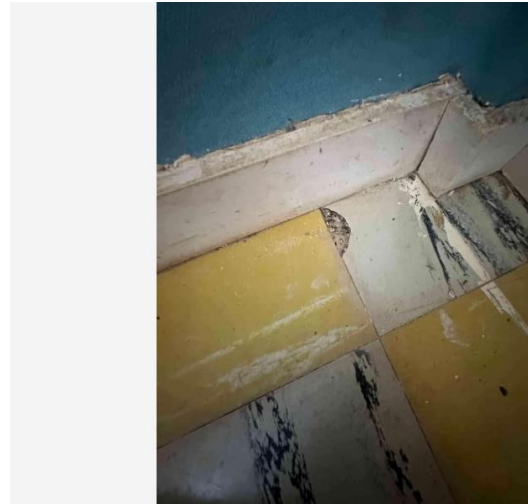
| Fiche 3: zwarte lijm onder colovinyltegels..... | 20 |

Het asbestmateriaal valt onder de mijlpaal van 2040.

| Eindbeoordeling materiaalarisico | Zeer laag materiaalarisico en/of zeer lage kans op vezelvrijgave |

| Asbestsoort (vezeltype) | Alleen chrysotiel |
| Asbestconcentratie | Laag (< 50%) |
| Afschermingsgraad van het gehele materiaal | Stootvaste afscherming of omkasting |
| Toestand van het materiaal | Licht beschadigd, licht verweerd. Intact calciumsilicaatmateriaal of categorie III 'gebondenheid' |

| # | Type | Referentie | Resultaat |
|---|---|---|---|
| 3.1 | Puntmonster | 5 | Chrysotiel |

| Beschrijving | zwarte lijm onder colovinyltegels |
| Hoeveelheid (oppervlakte - dikte - aantal) | • 48,00 m <sup>2</sup> - 1,00 mm - 1 stuk |

- Zorg voor een veilig beheer. Vermijd het beschadigen van het asbestmateriaal. Controleer de toestand jaarlijks op wijzigingen.
- Verwijder dit asbestmateriaal zo snel mogelijk. Volg de toestand goed op.

- Hermetische zone (erkend asbestverwijderaar)  
zwarte lijm onder colovinyltegels mag uitsluitend worden verwijderd door een erkende verwijderaar. Het verwijderen van deze lijm is zeer specifiek en vereist de nodige ervaring en diploma's om dit op een veilige manier uit te voeren. Probeer deze toepassing zeker niet zelf te verwijderen! Heel het appartement heeft als vloerbekleding colovinyltegels en vastgelijmd met zwarte lijm, onder een PVC vloerzeil (toplaag). In de badkamer zijn er vloertegels bovenop geplaatst. Deze vloertegels, samen met de onderliggende zwarte lijm, dienen ook in een hermetische zone te worden verwijderd.

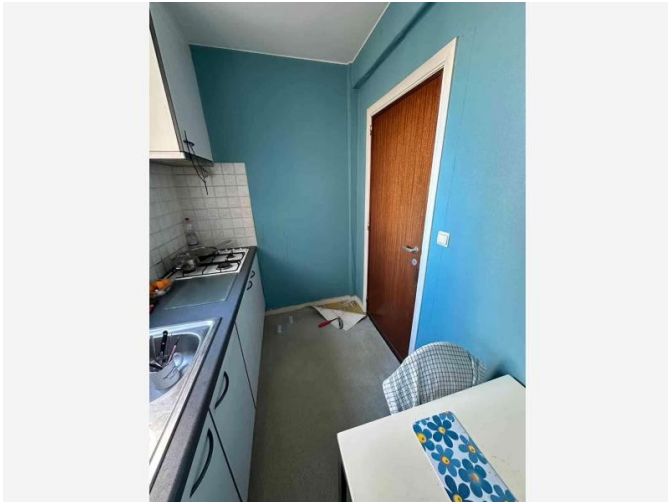
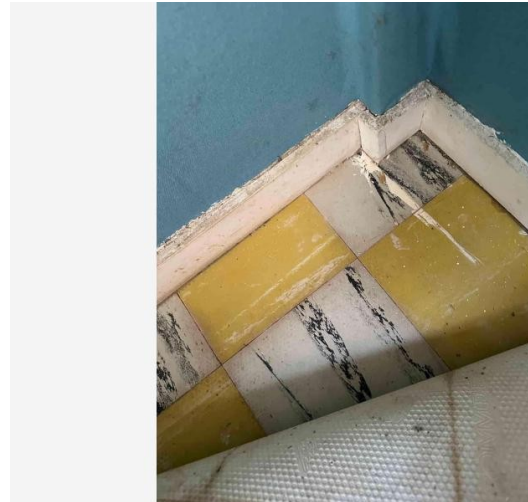
| Fiche 4: Colovinyl tegel..... | 23 |

Het asbestmateriaal valt onder de mijlpaal van 2040.

| Eindbeoordeling materiaalisico | Zeer laag materiaalisico en/of zeer lage kans op vezelvrijgave |

| Asbestsoort (vezeltype) | Alleen chrysotiel |
| Asbestconcentratie | Laag (< 50%) |
| Afschermingsgraad van het gehele materiaal | Stootvaste afscherming of omkasting |
| Toestand van het materiaal | Licht beschadigd, licht verweerd. Intact calciumsilicaatmateriaal of categorie III 'gebondenheid' |

| # | Type | Referentie | Resultaat |
|---|---|---|---|
| 4.1 | Puntmonster | 4 | Chrysotiel |

| Beschrijving | Colovinyl tegel |
| Hoeveelheid (oppervlakte - dikte - aantal) | • 48,00 m <sup>2</sup> - 0,40 cm - 1 stuk |
| Opmerking | <p>oppervlakte en dikte zijn indicatief (de opgegeven hoeveelheden mogen niet gebruikt worden als maatstaf van heffing).</p> <p>de colovinyl is bedekt met PVC vloerzeilen, in de badkamer met een vloertegel</p> |

- Zorg voor een veilig beheer. Vermijd het beschadigen van het asbestmateriaal. Controleer de toestand jaarlijks op wijzigingen.
- Verwijder dit asbestmateriaal zo snel mogelijk. Volg de toestand goed op.

- Hermetische zone (erkend asbestverwijderaar)  
Colovinyltegels mogen uitsluitend worden verwijderd door een erkende verwijderaar. Het verwijderen van deze tegels is zeer specifiek en vereist de nodige ervaring en diploma's om dit op een veilige manier uit te voeren. Probeer deze toepassing zeker niet zelf te verwijderen! Heel het appartement heeft als vloerbekleding colovinyltegels, onder een PVC vloerzeil (toplaag). In de badkamer zijn er vloertegels bovenop geplaatst. Deze vloertegels, samen met de onderliggende colovinyltegels, dienen ook in een hermetische zone te worden verwijderd.

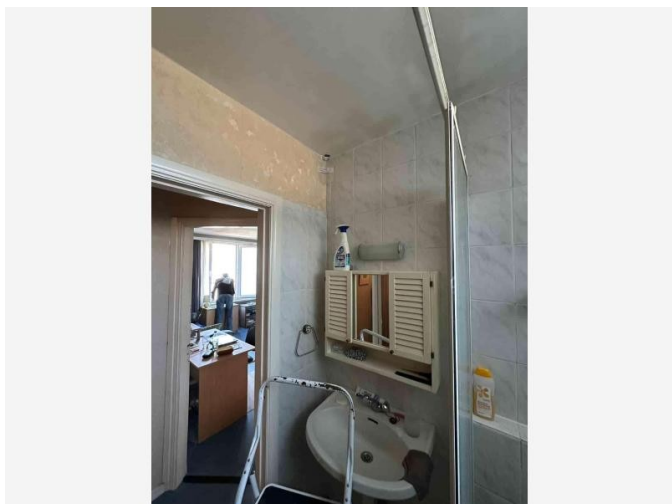
| Fiche 5: wand tegelwerk..... | 27 |

| Identificatiemethode | Redelijk vermoeden |
| Primaire drager | Binnenwand |
| (Asbest)materiaal | In-situ afwerkingslagen - Lijmlaag |

Indien bij renovatie de wandtegels worden verwijderd en deze zijn vastgelijmd, kunnen de wandtegels vastgelijmd zijn met asbesthoudende lijm, destructief onderzoek is aangewezen bij renovatie,

vooraf staal laten nemen om asbesthoudende lijm al dan niet uit te sluiten.

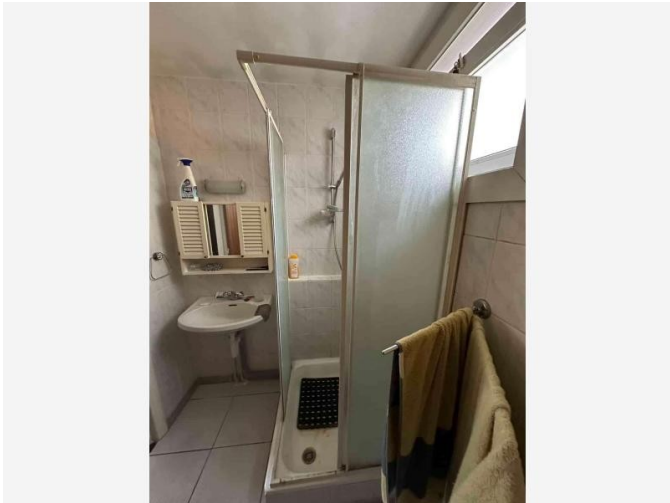
| Fiche 6: vloer tegelwerk..... | 28 |

| Identificatiemethode | Redelijk vermoeden |
| Primaire drager | Vloer |
| (Asbest)materiaal | In-situ afwerkingslagen - Lijm laag |

Indien bij renovatie de tegels in de badkamer worden verwijderd, dienen deze samen met de onderliggende colovinyltegels en desbetreffende zwarte lijm onder de colovinyltegels te worden verwijderd in een hermetische zone.

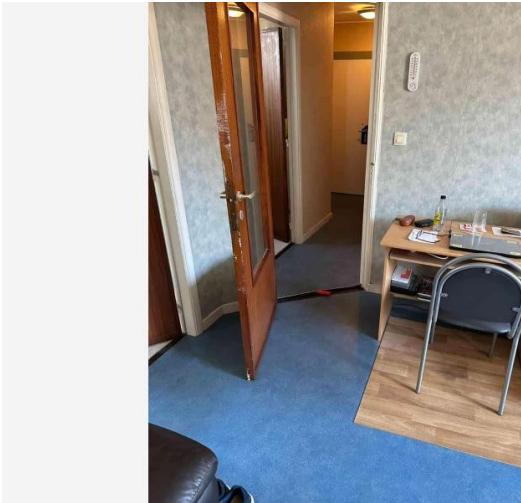
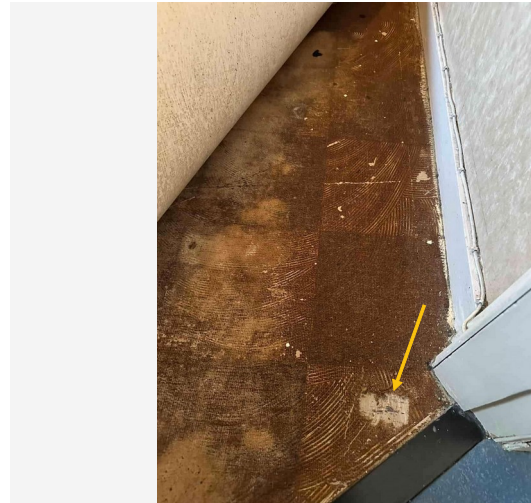
## Fiche 7: lijm onder vloerzeil

Geen asbest

| # | Type | Referentie | Resultaat |
|---|---|---|---|
| 7.1 | Puntmonster | 3 | Geen asbest |

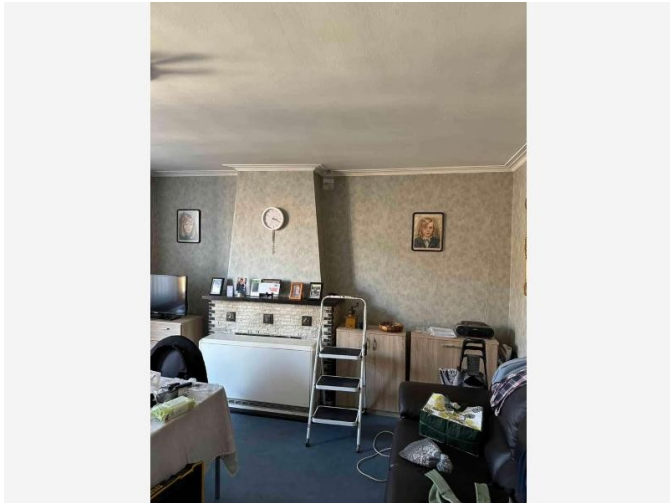
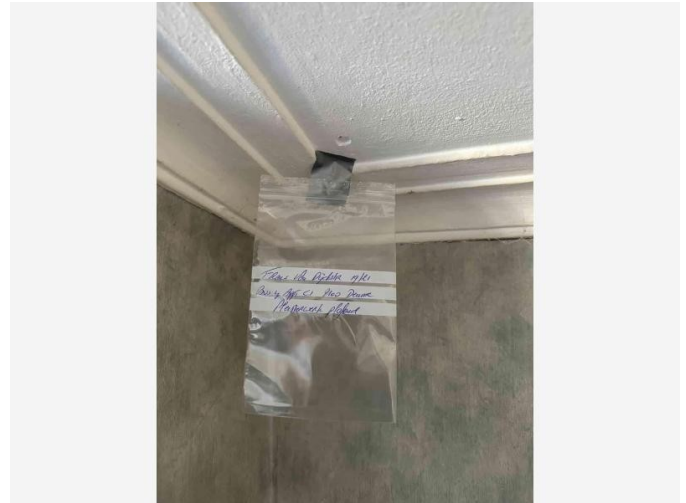
## Fiche 8: Pleisterwerk plafond

Geen asbest

| # | Type | Referentie | Resultaat |
|---|---|---|---|
| 8.1 | Mengmonster | 2 | Geen asbest |

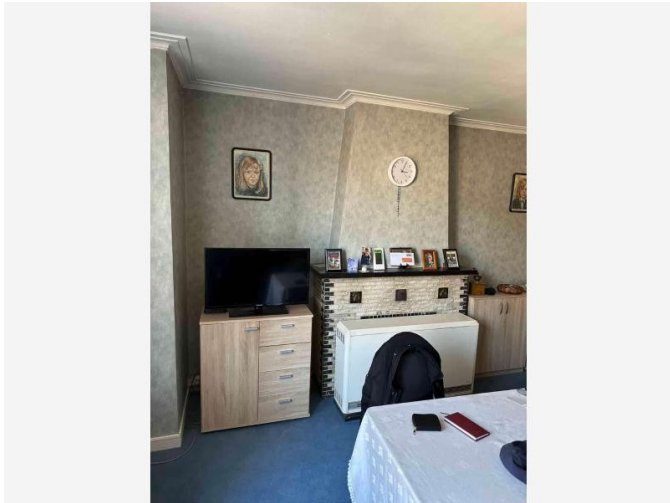
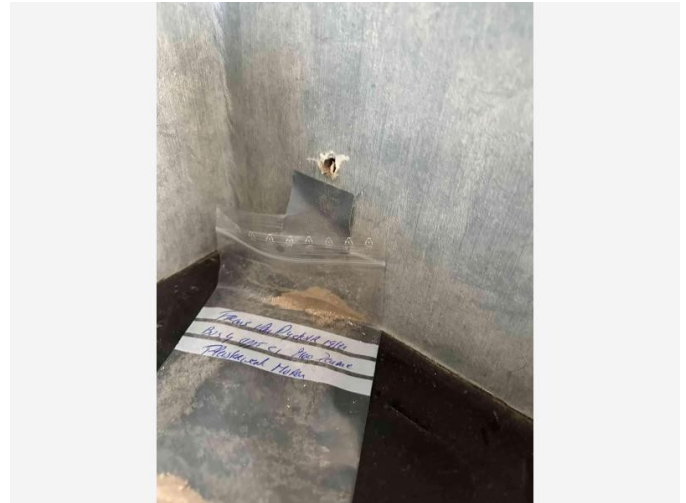
## Fiche 9: Pleisterwerk muren

Geen asbest

| # | Type | Referentie | Resultaat |
|---|---|---|---|
| 9.1 | Mengmonster | 1 | Geen asbest |
