# Asbestinventarisat attest

Italiëlei 221/801, 2000 Antwerpen

Attestnummer : 20250318-000445.000

## Zone 1: appt bus 801

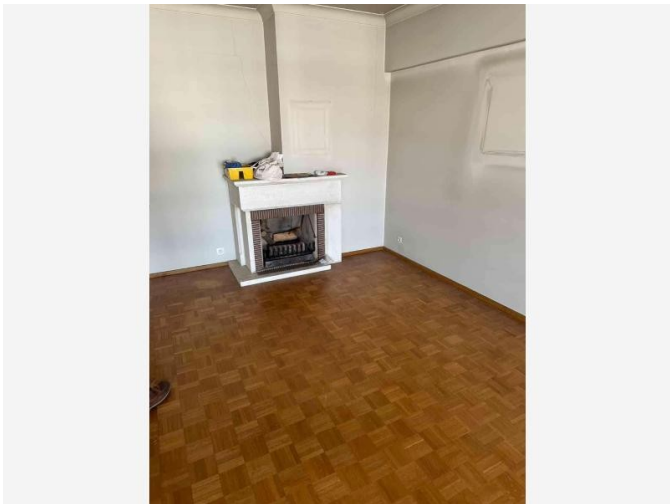
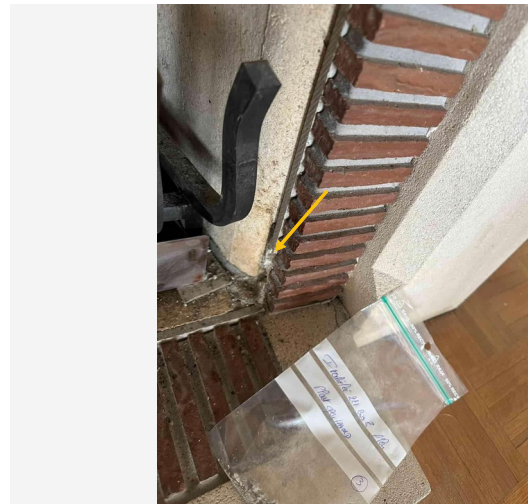
| Fiche 1: plaat open haard (achter gevelsteen)..... | 15 |

Het asbestmateriaal valt onder de mijlpaal van 2040.

| Eindbeoordeling materiaalisico | Laag materiaalisico en/of verlaagde kans op vezelvrijgave |

| Asbestsoort (vezeltype) | Amfibool aanwezig, uitgezonderd crocidoliet |
| Asbestconcentratie | Laag (< 50%) |
| Toestand van het materiaal | Onbeschadigd, niet verweerd |

| # | Type | Referentie | Resultaat |
|---|---|---|---|
| 1.1 | Puntmonster | 3 | Amosiet |

| Beschrijving | plaat open haard (achter gevelsteen) |
| Opmerking | oppervlakte is indicatief (de opgegeven hoeveelheden mogen niet gebruikt worden als maatstaf voor heffingen).<br><br>staalresultaat geeft 2 - 5% Amosiet. |

- Scherm in afwachting van verwijdering het asbestmateriaal af van luchtstromingen en verstoring: bijvoorbeeld door het te verpakken, te fixeren, af te dekken, signalisatie - afbakening aan te brengen, ...

- Eenvoudige handelingen: mag via doe-het-zelf of door werknemer(s) met opleidingsattest eenvoudige handelingen  
De plaat achter de gemetste gevelstenen aan de open haard eerst nat maken, voorzichtig vrijmaken zonder de plaat te beschadigen en/of te breken, en verwijderen in een daartoe bestemde asbestafvalzak. De asbestafvalzak sluiten met de zwanenhalsmethode. Gebruik tijdens de werken de nodige PBM's (persoonlijke beschermingsmiddelen : minstens FFP3 mondkap, wegwerphandschoenen, wegweroverall, veiligheidsbril)

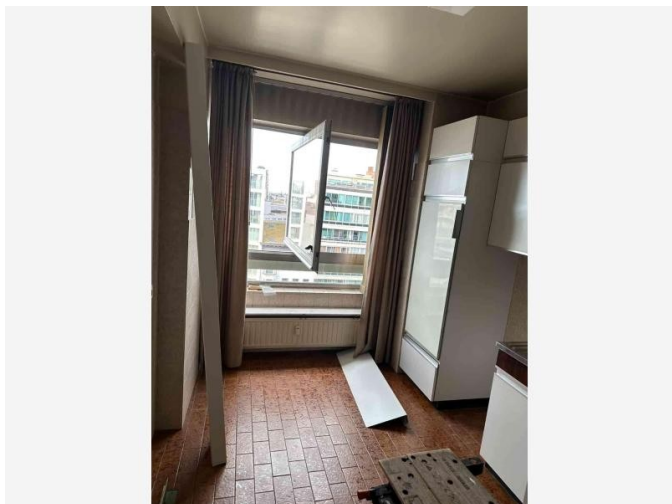
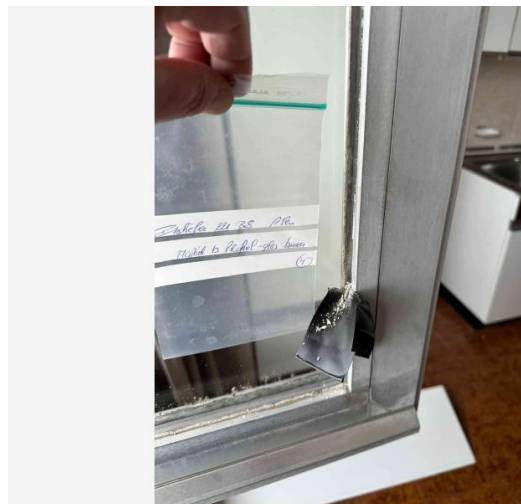
| Fiche 2: Kitramen (tussen glas en profiel)..... | 18 |

Het asbestmateriaal valt onder de mijlpaal van 2040.

| Eindbeoordeling materiaalisico | Laag materiaalisico en/of verlaagde kans op vezelvrijgave |

| Asbestsoort (vezeltype) | Alleen chrysotiel |
| Toestand van het materiaal | Licht beschadigd, licht verweerd. Intact calciumsilicaatmateriaal of categorie III 'gebondenheid' |

| # | Type | Referentie | Resultaat |
|---|---|---|---|
| 2.1 | Puntmonster | 4 | Chrysotiel |

| Beschrijving | Kitramen (tussen glas en profiel) |
| Opmerking | <p>gewicht is indicatief (de opgegeven hoeveelheden mogen niet gebruikt worden als maatstaf voor heffingen).</p> <p>mastiek bevat Chrysotiel : 0,1 - 2%</p> |

- Zorg voor een veilig beheer en verwijder dit asbestmateriaal wanneer het bij werken eenvoudig bereikbaar wordt. Controleer de toestand jaarlijks op wijzigingen.

- Eenvoudige handelingen: mag via doe-het-zelf of door werknemer(s) met opleidingsattest eenvoudige handelingen  
De asbesthoudende mastiek kan alleen verwijderd worden als de ramen in zijn geheel worden vervangen. Licht goed op voorhand het bedrijf in dat de ramen zal verwijderen en breng het op de hoogte van de asbesthoudende mastiek, zodat zij de nodige veiligheidsmaatregelen kunnen treffen om de asbesthoudende mastiek op een veilige manier te verwijderen.

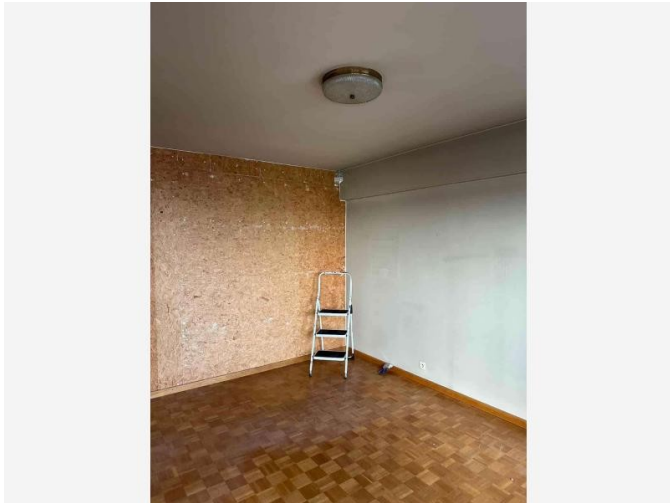
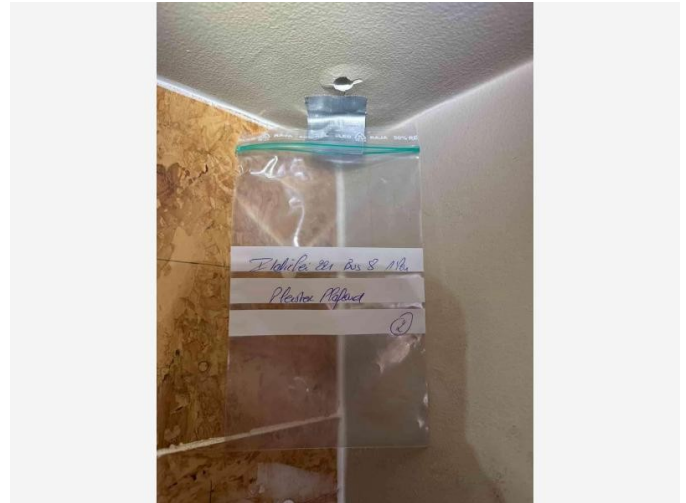
## Fiche 6: Pleisterwerk plafond

Geen asbest

| # | Type | Referentie | Resultaat |
|---|---|---|---|
| 6.1 | Mengmonster | 2 | Geen asbest |

| Opmerking | <p>Oppervlakte en dikte zijn indicatief.</p> <p>Er kan geen uitspraak gedaan worden van het achterliggende materiaal (vals plafond) van de badkamer en het toilet.</p> |

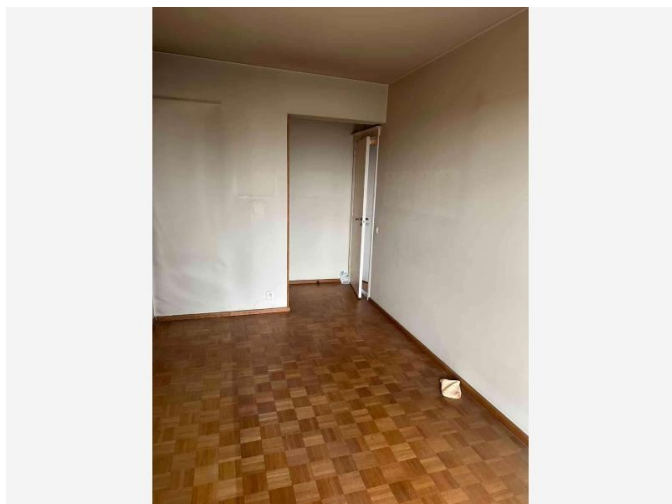
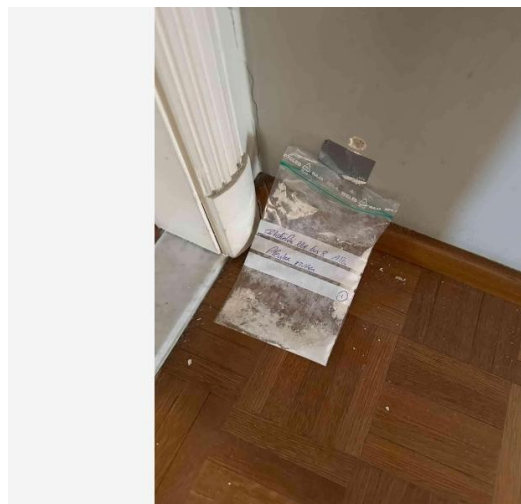
## Fiche 7: Pleisterwerk muren

Geen asbest

| # | Type | Referentie | Resultaat |
|---|---|---|---|
| 7.1 | Mengmonster | 1 | Geen asbest |

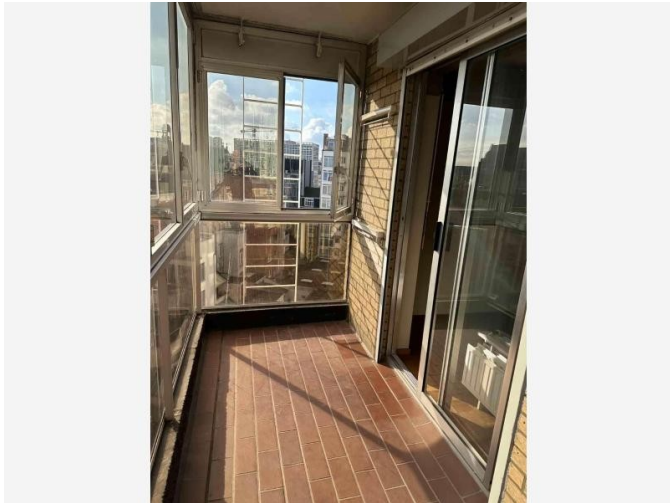
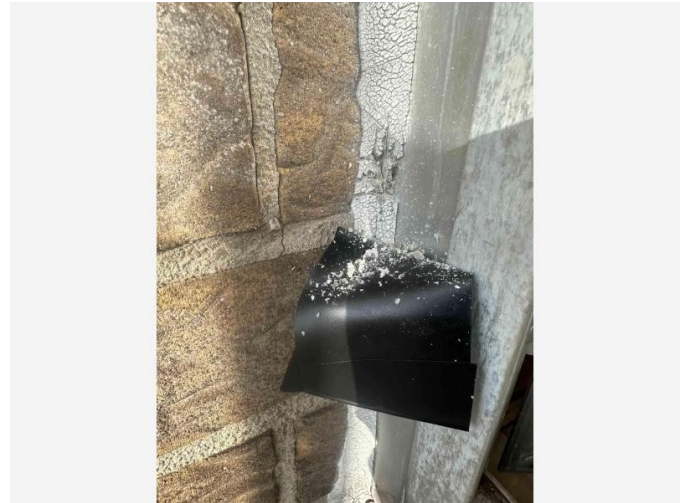
| Fiche 8: Kitramen (tussen raamprofiel-muur)..... | 30 |

Geen asbest

| # | Type | Referentie | Resultaat |
|---|---|---|---|
| 8.1 | Puntmonster | 5 | Geen asbest |

| Beschrijving | Kitramen (tussen raamprofiel-muur) |
