# Asbestinventarisatetest

Klaverstraat 7, 2520 Ranst

Attestnummer : **20250604-000159.000**

Uitgegeven op : **04.06.2025**

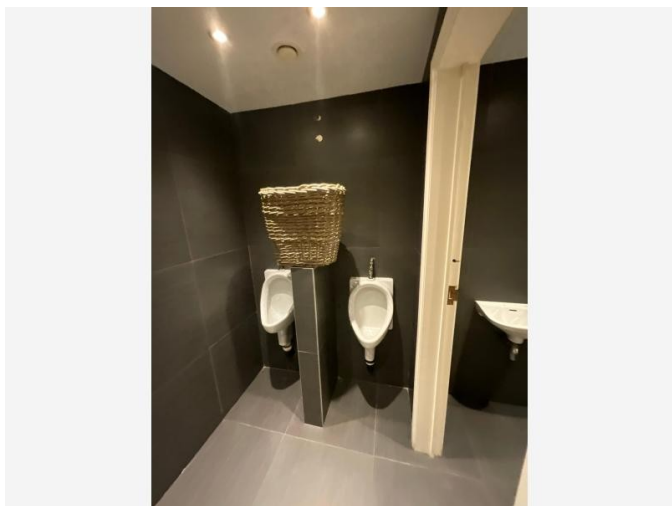
Binnenwanden en/of plafonds afgewerkt met een intacte laag faiencetegels zonder zichtbare beschadigingen. Inspectie van de onderliggende lijmlaag of tegels zelf is niet mogelijk zonder uitbreiding naar een destructief onderzoek.

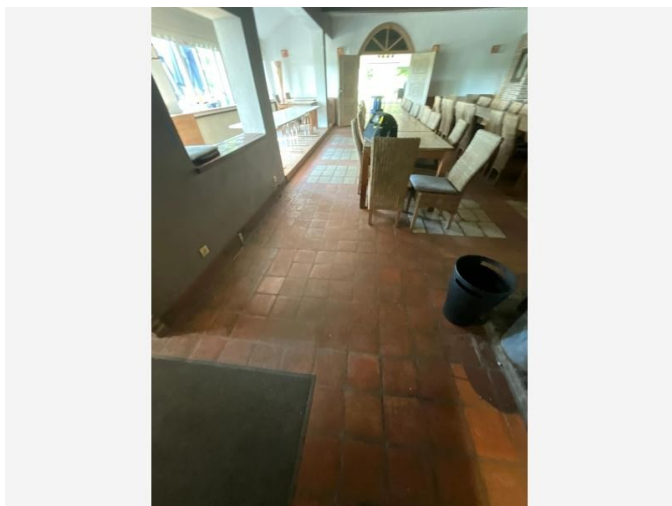
Binnenwanden en/of plafonds afgewerkt met een intacte laag tegels zonder zichtbare beschadigingen. Inspectie van de onderliggende lijmlaag of tegels zelf is niet mogelijk zonder uitbreiding naar een destructief onderzoek.

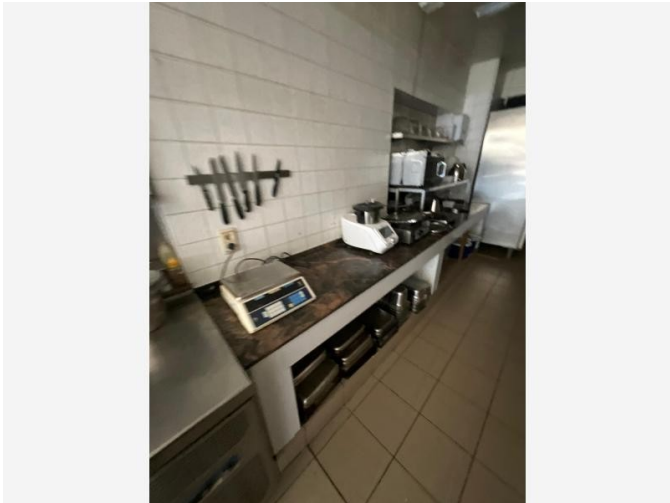
Staalname zonder uitbreiding naar een destructief onderzoek is niet mogelijk. Laat de tegels onderzoeken bij werken.

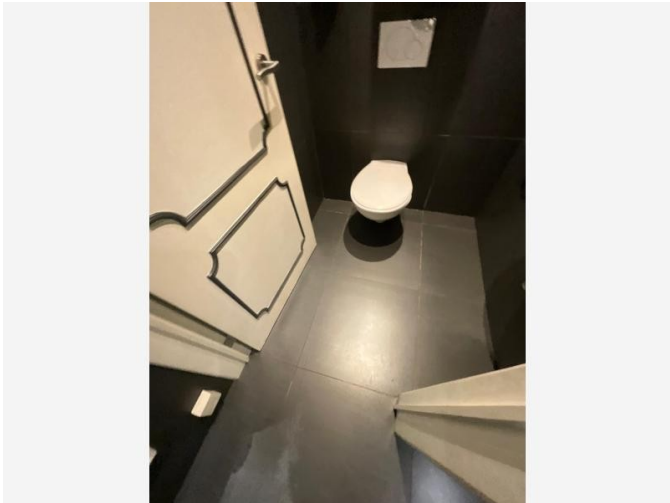
Binnenwanden en/of plafonds afgewerkt met een intacte laag faiencetegels zonder zichtbare beschadigingen. Inspectie van de onderliggende lijmlaag of tegels zelf is niet mogelijk zonder uitbreiding naar een destructief onderzoek.

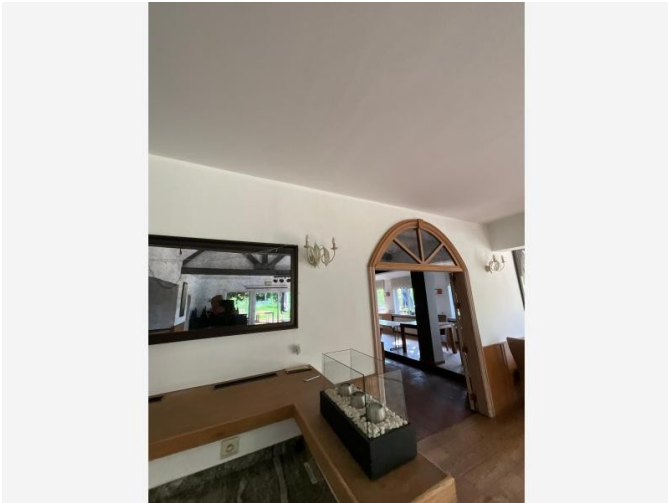
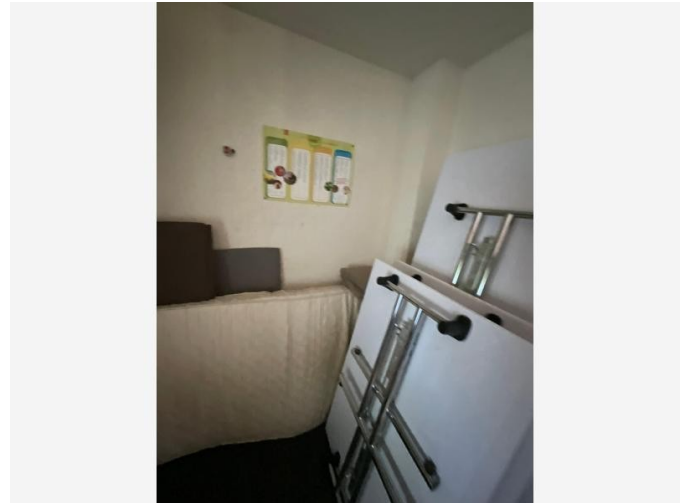
## Fiche 7: Pleisterwerk wanden

Geen asbest

| # | Type | Referentie | Resultaat |
|---|---|---|---|
| 7.1 | Mengmonster | m001 | Geen asbest |
