# Asbestinventarisatetest

Kromstraat 17A, 2520 Ranst

Attestnummer : 20250414-000226.000

Uitgegeven op : 14.04.2025

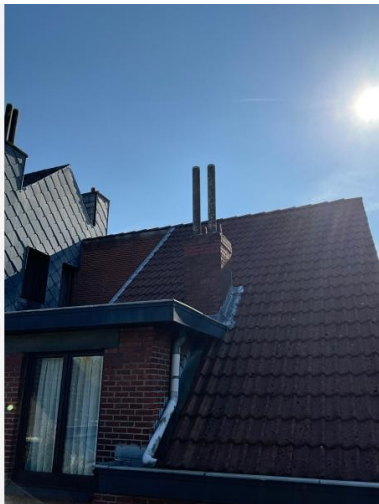
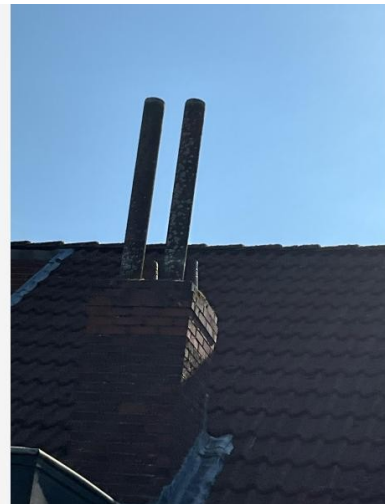
Het asbestmateriaal valt onder de mijlpaal van 2040.

Verwijderen

| Eindbeoordeling materiaalrisico | Verhoogd materiaalrisico en/of verhoogde kans op vezelvrijgave |

| Gebondenheid | Categorie 1: hechtgebonden in oorsprong |
| Asbestsoort (vezeltype) | Crocidoliet aanwezig |
| Asbestconcentratie | Laag (< 50%) |
| Toestand van het materiaal | Licht beschadigd, licht verweerd. Intact calciumsilicaatmateriaal of categorie III 'gebondenheid' |

| Beschrijving | Cementbuizen op dak |

- Zorg voor een veilig beheer en verwijder dit asbestmateriaal wanneer het bij werken eenvoudig bereikbaar wordt. Controleer de toestand jaarlijks op wijzigingen.

- Eenvoudige handelingen: mag via doe-het-zelf of door werknemer(s) met opleidingsattest eenvoudige handelingen  
Deze toepassing kan door een aannemer die over een opleidingsattest eenvoudige handelingen beschikt of door een particulier (doe-het-zelf), verwijderd worden indien er geen verhoogd risico op vrijgave van asbestvezels (max. concentratie 0,01 vezels/cm<sup>3</sup> - CODEX Art. VI.3-54) ontstaat en de toepassing voorafgaand wordt gefixeerd/bevochtigd; de individuele elementen zonder machinale werktuigen en zonder breken of gooien een voor een losgemaakt worden; en ten slotte in gesloten verpakking weggevoerd worden naar een erkend afvalpunt (recyclagepark).

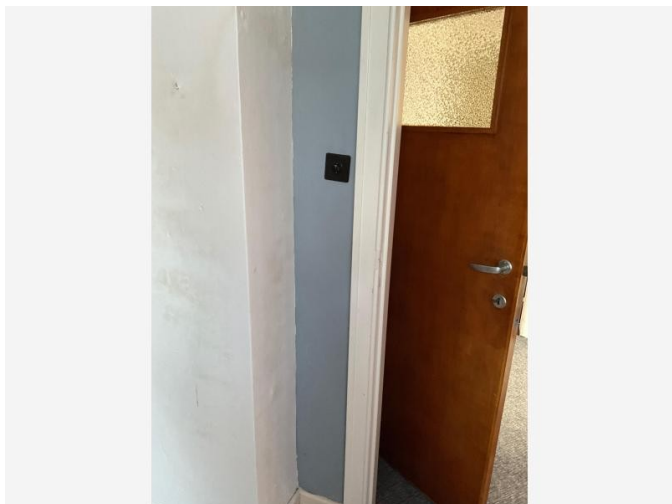
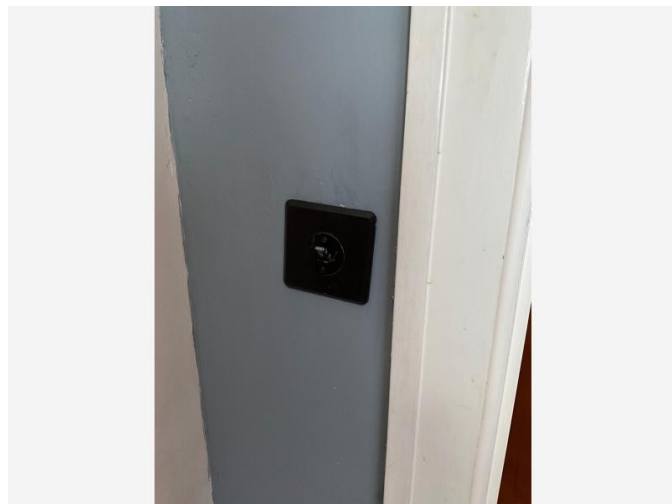
Het asbestmateriaal valt onder de mijlpaal van 2040.

Verwijderen

| Eindbeoordeling materiaalisico | Verhoogd materiaalisico en/of verhoogde kans op vezelvrijgave |

| Asbestsoort (vezeltype) | Crocidoliet aanwezig |
| Toestand van het materiaal | Licht beschadigd, licht verweerd. Intact calciumsilicaatmateriaal of categorie III 'gebondenheid' |

| Beschrijving | Bakeliet schakelaars/stopcontacten |

- Zorg voor een veilig beheer en verwijder dit asbestmateriaal wanneer het bij werken eenvoudig bereikbaar wordt. Controleer de toestand jaarlijks op wijzigingen.

- Eenvoudige handelingen: mag via doe-het-zelf of door werknemer(s) met opleidingsattest eenvoudige handelingen  
Deze toepassing kan door een aannemer die over een opleidingsattest eenvoudige handelingen beschikt of door een particulier (doe-het-zelf), verwijderd worden indien er geen verhoogd risico op vrijgave van asbestvezels (max. concentratie 0,01 vezels/cm<sup>3</sup> - CODEX Art. VI.3-54) ontstaat en de toepassing voorafgaand wordt gefixeerd/bevochtigd; de individuele elementen zonder machinale werktuigen en zonder breken of gooien een voor een losgemaakt worden; en ten slotte in gesloten verpakking weggevoerd worden naar een erkend afvalpunt (recyclagepark).

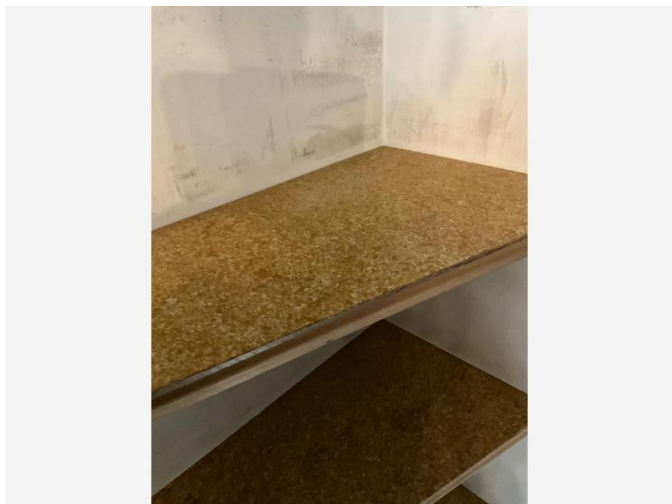
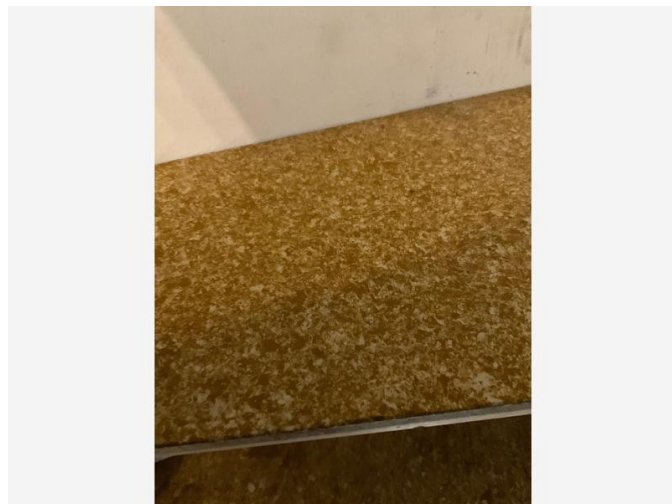
Het asbestmateriaal valt onder de mijlpaal van 2040.

Zorgvuldig beheren

| Eindbeoordeling materiaalrisico | Zeer laag materiaalrisico en/of zeer lage kans op vezelvrijgave |

| Asbestsoort (vezeltype) | Alleen chrysotiel |
| Toestand van het materiaal | Onbeschadigd, niet verweerd |

| Beschrijving | Schappen type massal |

- Zorg voor een veilig beheer en verwijder dit asbestmateriaal wanneer het bij werken eenvoudig bereikbaar wordt. Controleer de toestand jaarlijks op wijzigingen.

- Eenvoudige handelingen: mag via doe-het-zelf of door werknemer(s) met opleidingsattest eenvoudige handelingen  
Deze toepassing kan door een aannemer die over een opleidingsattest eenvoudige handelingen beschikt of door een particulier (doe-het-zelf), verwijderd worden indien er geen verhoogd risico op vrijgave van asbestvezels (max. concentratie 0,01 vezels/cm<sup>3</sup> - CODEX Art. VI.3-54) ontstaat en de toepassing voorafgaand wordt gefixeerd/bevochtigd; de individuele elementen zonder machinale werktuigen en zonder breken of gooien een voor een losgemaakt worden; en ten slotte in gesloten verpakking weggevoerd worden naar een erkend afvalpunt (recyclagepark).

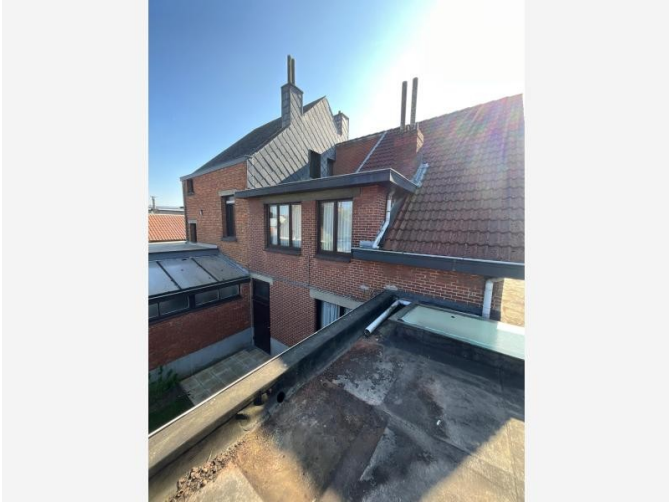
#### Permanente beperking

**Reden:** Het te onderzoeken materiaal situeert zich hoger dan 3,50 m te rekenen vanaf een veilige ondergrond

**Uitleg van de asbestdeskundige:** Niet veilig

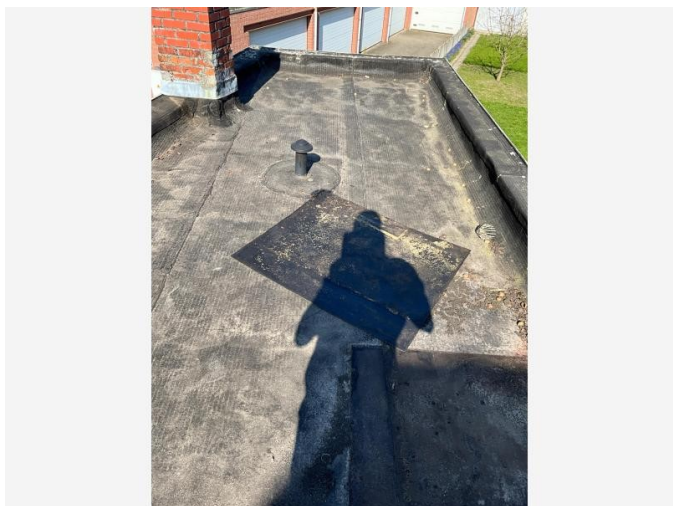
Bovenste laag niet verdacht. Onderliggende lagen kunnen niet bemonsterd worden gezien kans op lekkage. Bij eventuele verwijdering die, dit bijkomend onderzocht te worden.

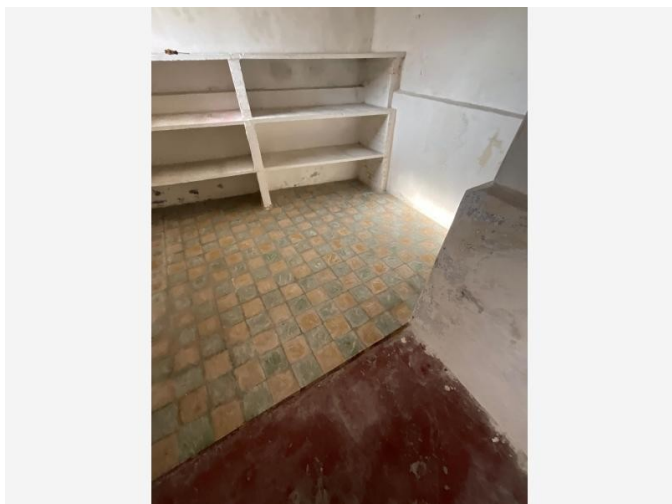
Staalname zonder uitbreiding naar een destructief onderzoek is niet mogelijk. Laat de lijm laag van de tegels onderzoeken bij werken.

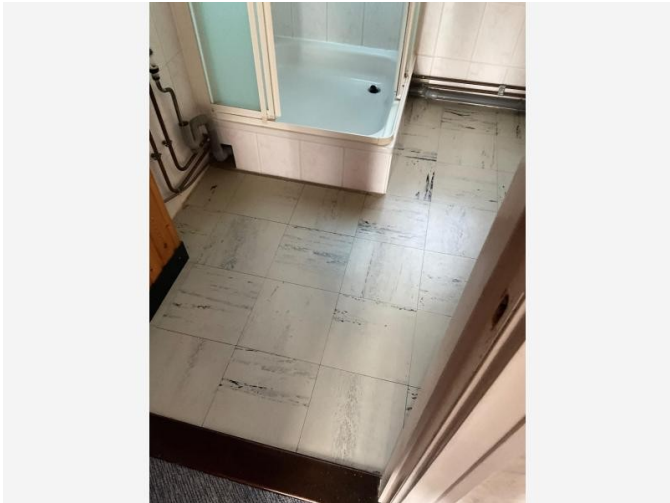
Staalname zonder uitbreiding naar een destructief onderzoek is niet mogelijk. Laat de tegels onderzoeken bij werken.

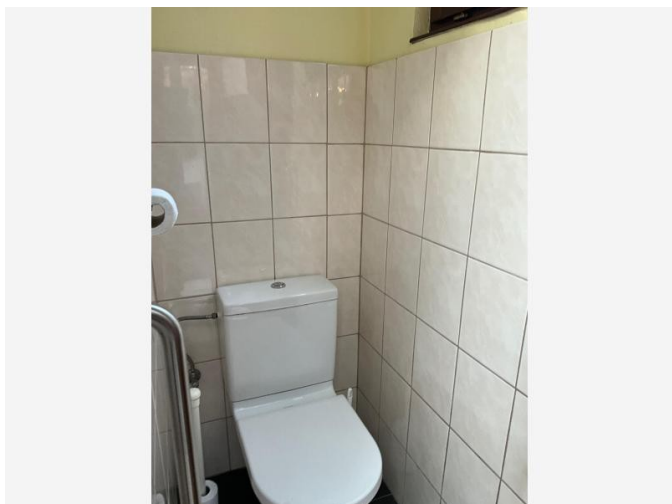
Binnenwanden en/of plafonds afgewerkt met een intacte laag tegels zonder zichtbare beschadigingen. Inspectie van de onderliggende lijmlaag of tegels zelf is niet mogelijk zonder uitbreiding naar een destructief onderzoek.

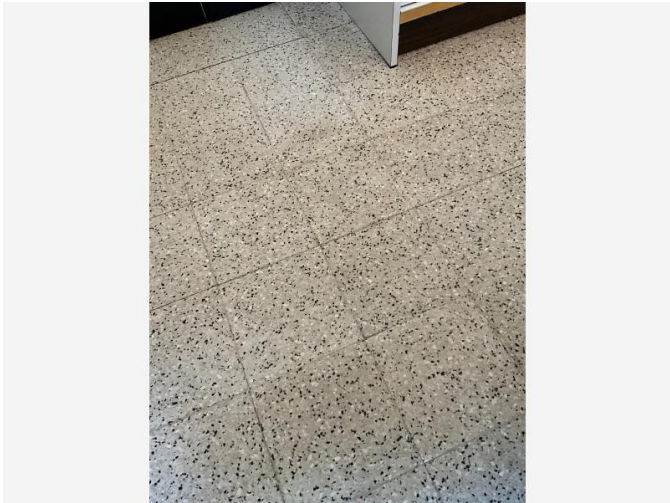
Volledige gvl verdieping betegeld. Staalname zonder uitbreiding naar een destructief onderzoek is niet mogelijk. Laat de lijmlaag van de tegels onderzoeken bij werken.

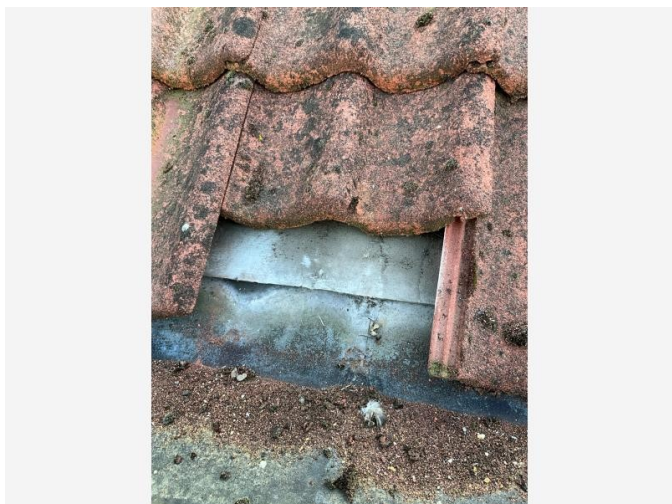
Onder dakpan. Geen verdacht onderdak.

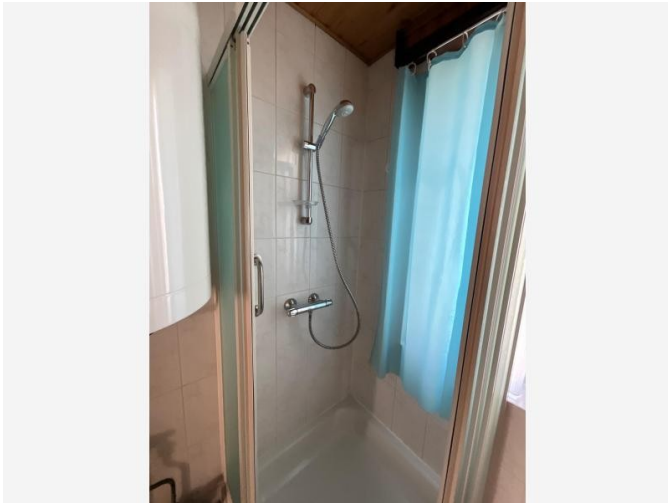
Binnenwanden en/of plafonds afgewerkt met een intacte laag tegels zonder zichtbare beschadigingen. Inspectie van de onderliggende lijmlaag of tegels zelf is niet mogelijk zonder uitbreiding naar een destructief onderzoek.

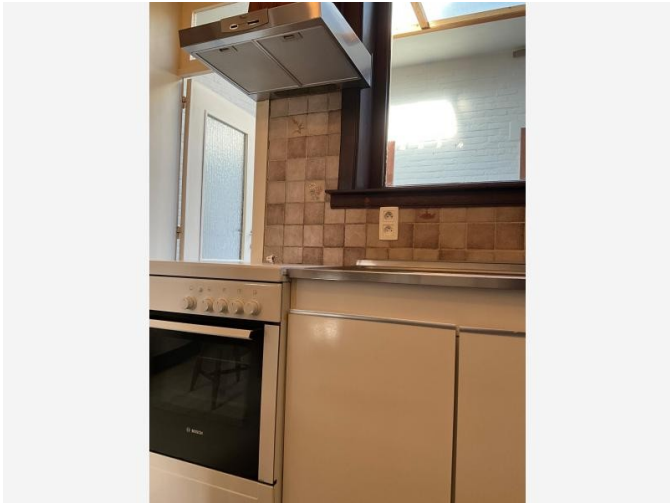
Binnenwanden en/of plafonds afgewerkt met een intacte laag tegels zonder zichtbare beschadigingen. Inspectie van de onderliggende lijmlaag of tegels zelf is niet mogelijk zonder uitbreiding naar een destructief onderzoek.

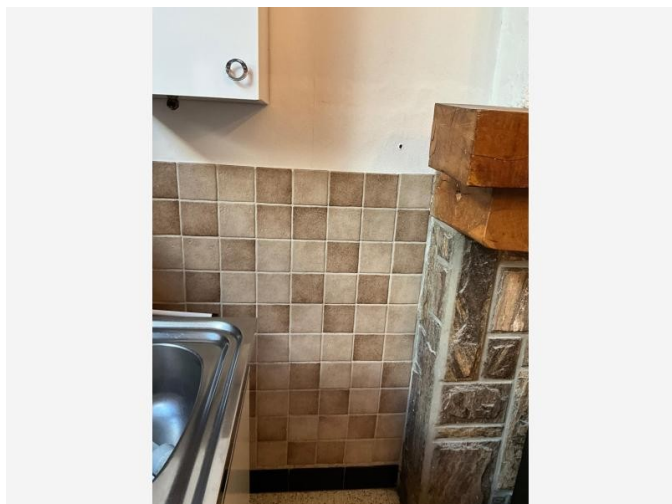
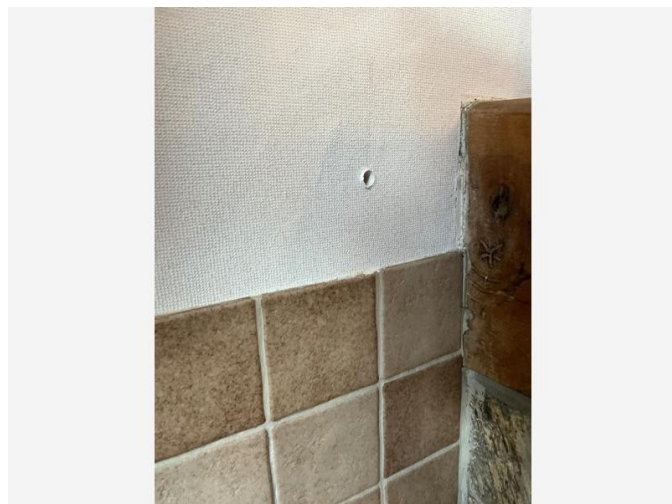
## Fiche 13: Pleisterwerk wanden

Geen asbest

| # | Type | Referentie | Resultaat |
|---|---|---|---|
| 13.1 | Mengmonster | M001 | Geen asbest |

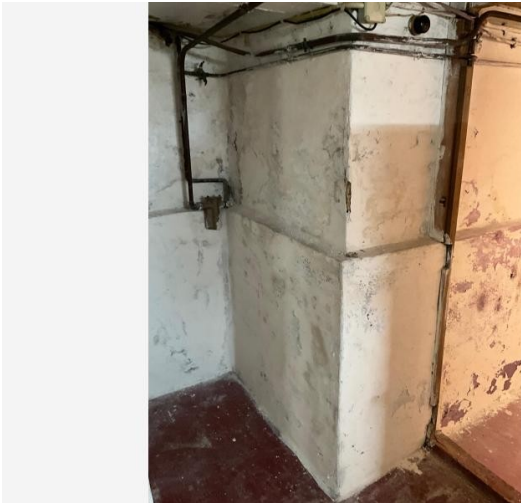
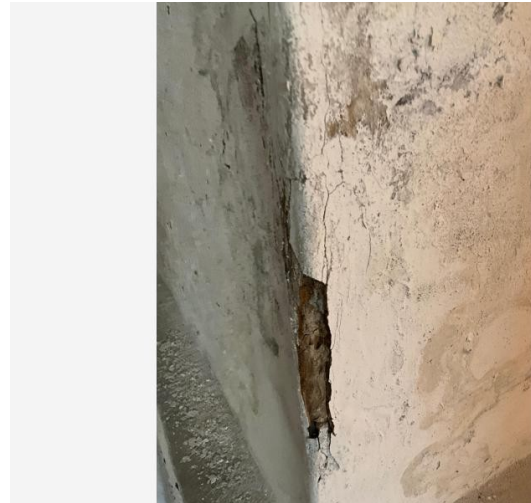
## Fiche 15: Cementlaag muren kelder

Geen asbest

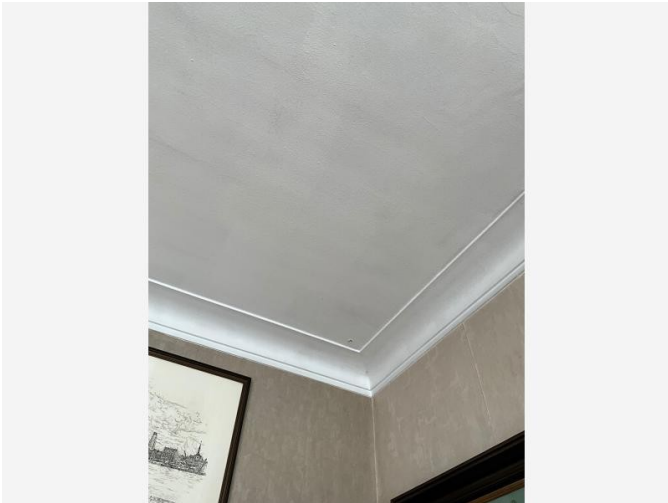
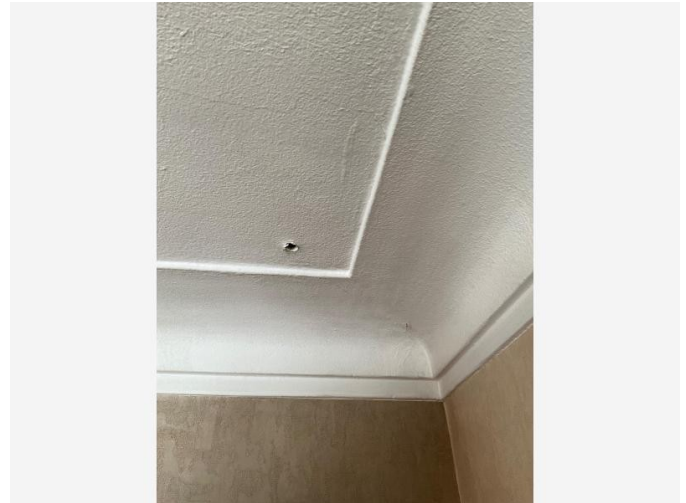
## Fiche 16: Pleisterwerk plafonds

Geen asbest

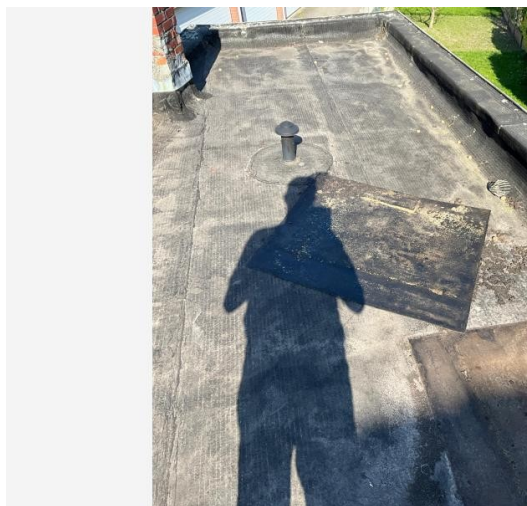
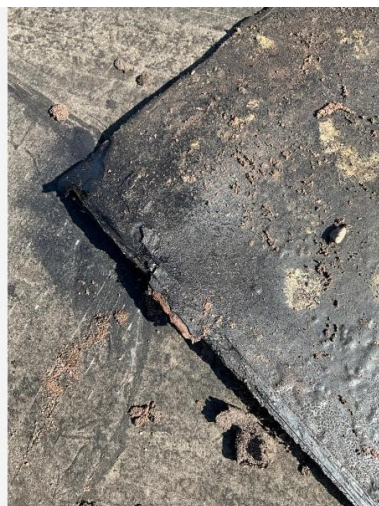
## Fiche 17: Roofing

Geen asbest
