# Asbestinventarisatetest

Turnhoutsebaan 331, 2110 Wijnegem  
Gemeenschappelijke delen

Attestnummer : 20241102-000043.000

Uitgegeven op : 02.11.2024

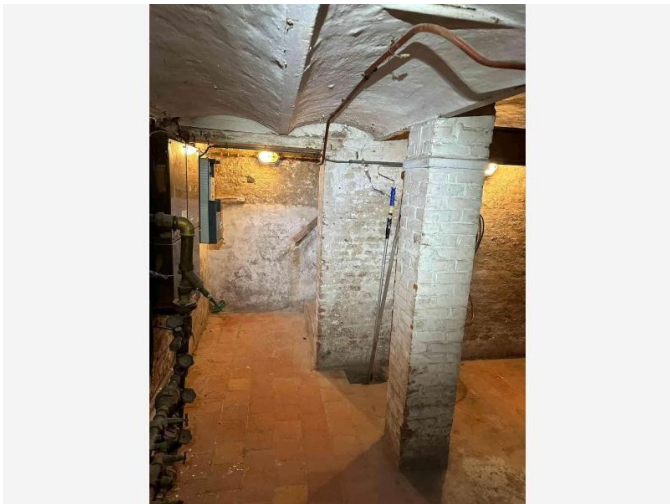
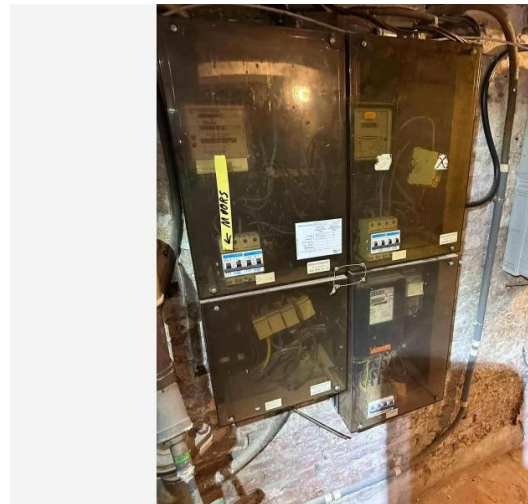
| Fiche 1: nutsmeters elektriciteits..... | 12 |

Het asbestmateriaal valt onder de mijlpaal van 2040.

Zorgvuldig beheren

| Eindbeoordeling materiaalrisico | Zeer laag materiaalrisico en/of zeer lage kans op vezelvrijgave |

| Asbestsoort (vezeltype) | Crocidoliet aanwezig |
| Toestand van het materiaal | Onbeschadigd, niet verweerd |

| Asbestmateriaal | Plaat, paneel, tablet - Type Bakeliet |

- Zorg voor een veilig beheer en verwijder dit asbestmateriaal wanneer het bij werken eenvoudig bereikbaar wordt. Controleer de toestand jaarlijks op wijzigingen.

- Eenvoudige handelingen: mag via doe-het-zelf of door werknemer(s) met opleidingsattest eenvoudige handelingen

Uw netwerkbeheerder dient voorzichtig de nutsmeters te verwijderen zonder deze te beschadigen, afvoeren en afsluiten in asbestzakken (zwanenhalssluiting methode) en aanbieden aan een de door overheid erkend asbestafval verwerkingsbedrijf.

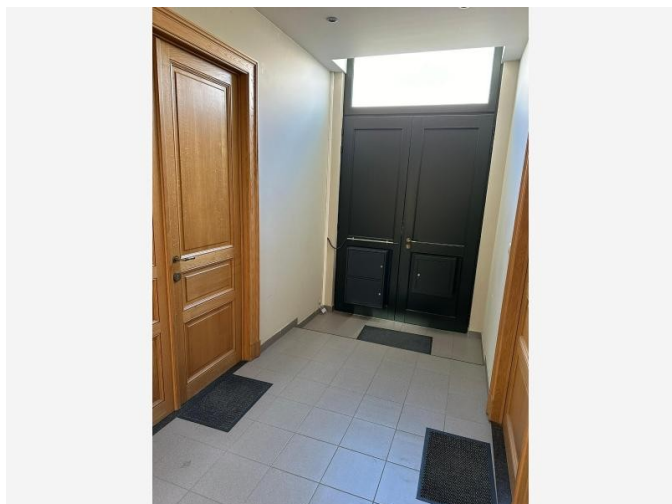
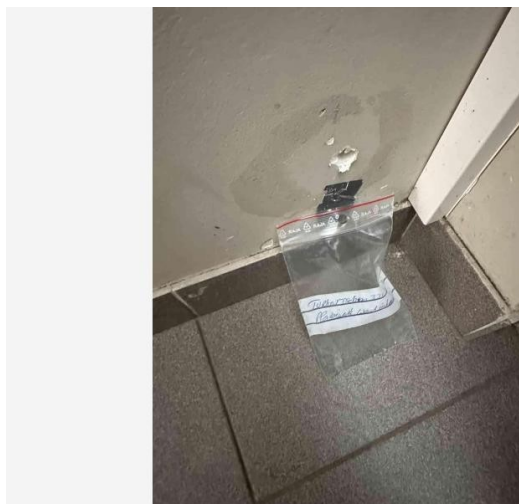
## Fiche 3: pleisterwerk wanden inkomhal

Geen asbest

| # | Type | Referentie | Resultaat |
|---|---|---|---|
| 3.1 | Mengmonster | 1 | Geen asbest |

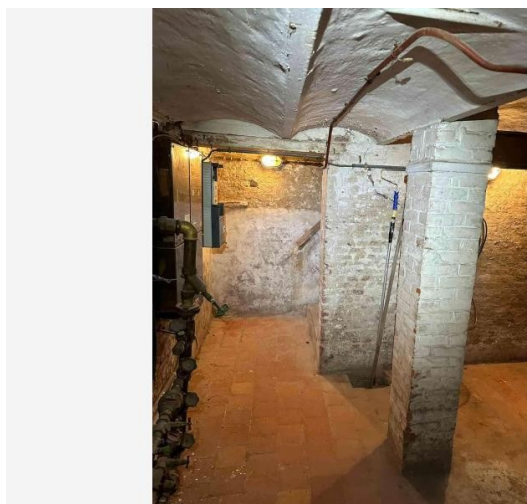
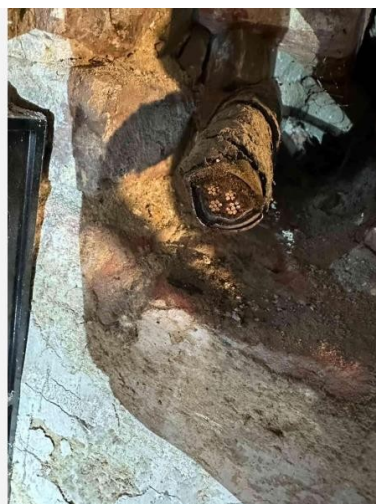
## Fiche 4: bitumen wikkel rond doorgeknipte elektrische leiding kelder

Geen asbest

| # | Type | Referentie | Resultaat |
|---|---|---|---|
| 4.1 | Puntmonster | 3 | Geen asbest |

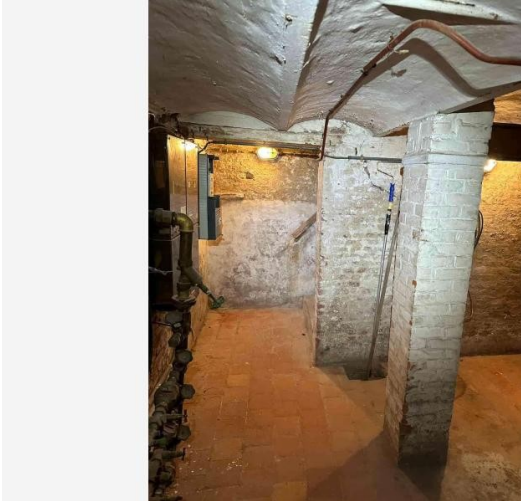
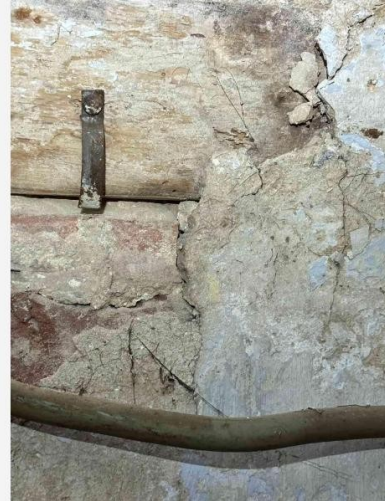
## Fiche 5: kelderbezetting

Geen asbest

| # | Type | Referentie | Resultaat |
|---|---|---|---|
| 5.1 | Puntmonster | 4 | Geen asbest |

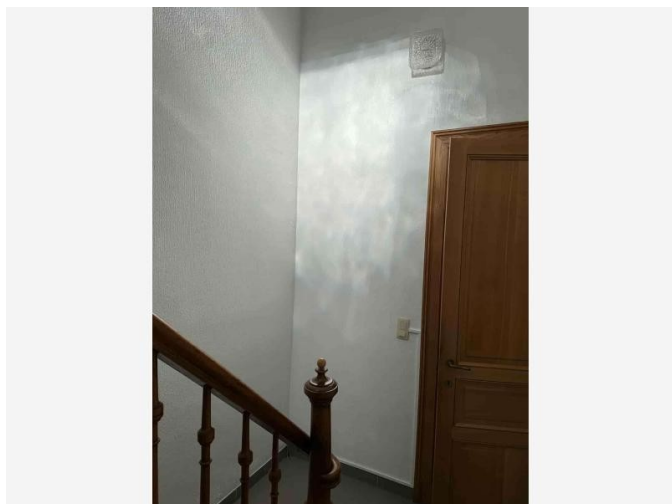
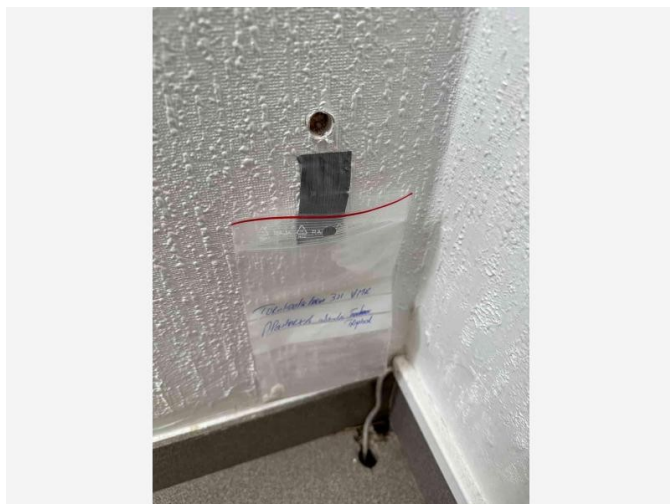
## Fiche 6: pleisterwerk wanden traphal

Geen asbest

| # | Type | Referentie | Resultaat |
|---|---|---|---|
| 6.1 | Mengmonster | 2 | Geen asbest |
