# Asbestinventarisatetest

Leopoldplein 28, 2500 Lier

Attestnummer : 20240109-000177.000

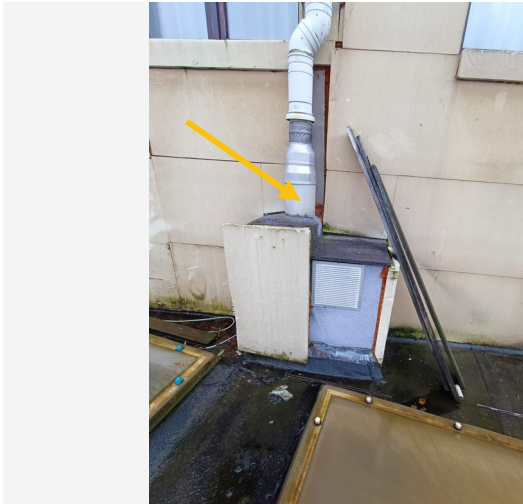
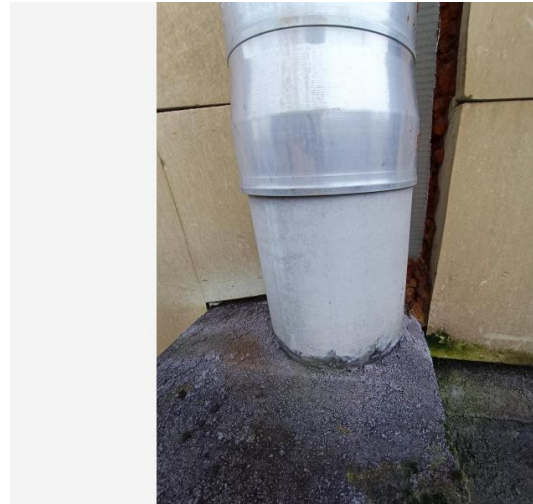
| Eindbeoordeling materiaalisico | Laag materiaalisico en/of verlaagde kans op vezelvrijgave |

| Asbestsoort (vezeltype) | Crocidoliet aanwezig |
| Afschermingsgraad van het gehele materiaal | Geheel of deels vrij aan de buitenlucht |
| Toestand van het materiaal | Onbeschadigd, niet verweerd |

| Beschrijving | Rookgaskanaal |
| Asbestmateriaal | Rookgaskanaal |
| Bindmiddel van asbestmateriaal | Cement |

Verwijderen

- Verwijder dit asbestmateriaal zo snel mogelijk. Volg de toestand goed op.

- Eenvoudige handelingen: mag via doe-het-zelf of door werknemer(s) met opleidingsattest eenvoudige handelingen  
De buis kan voorzichtig losgebeiteld worden , extra bevochtigen om stof te voorkomen + dragen van de nodige beschermingsmiddelen (mondmasker ffp3, handschoenen,tyvec ) Bij de gemeente/containerpark afsluitzakken halen om dubbel in te pakken en af te voeren naar het containerpark als hechtgebonden asbestafval.

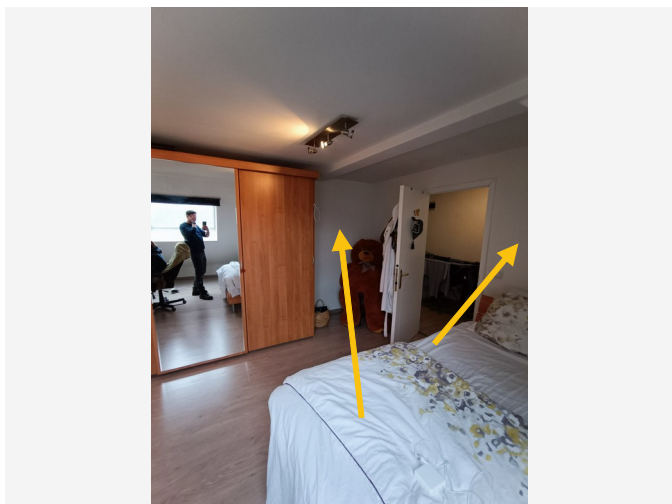
Het is niet duidelijk of er pleisterwerk aanwezig is achter de valse wanden, het is aangewezen om bijkomend onderzoek uit te voeren bij werken.

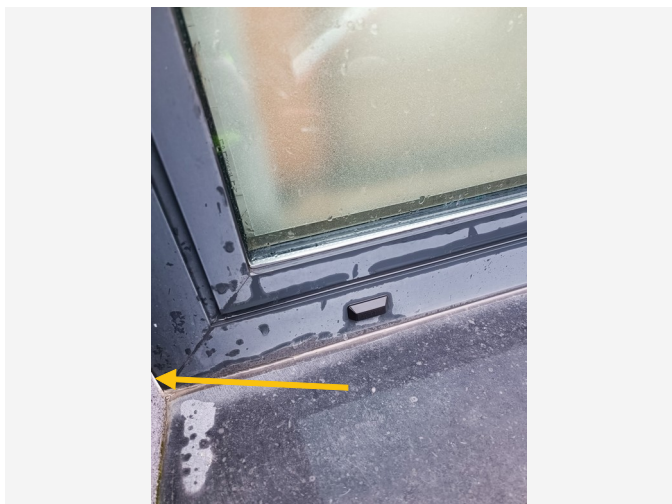
De mastiek werd gecontroleerd en als niet-asbesthoudend beschouwd. (zacht en elastisch)

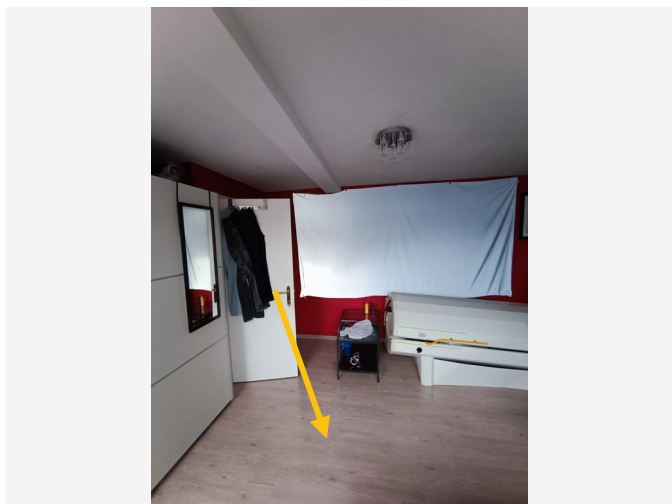
In het verleden werd asbesthoudende zwarte lijm gebruikt voor het vastlijmen van houten vloer . Bij renovatie extra controle uitvoeren.

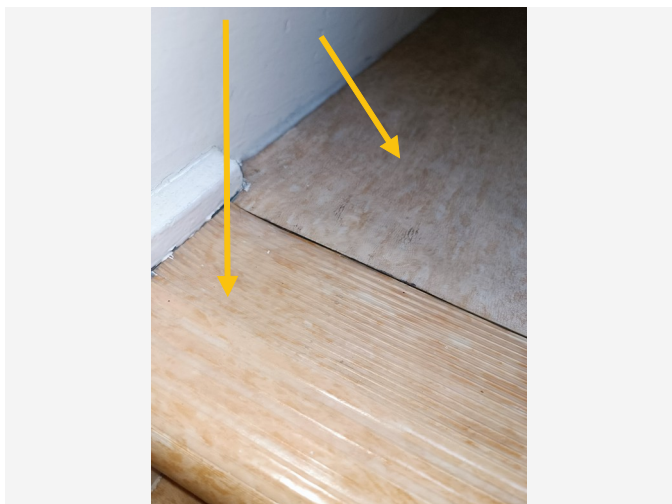
Volgens expertise kunnen we deze vinyl als niet asbest verdacht beschouwen (soepel en flexibel van structuur.)

Lijm onderzijde trap en tussenverdiepingen te testen bij werken of afbraak; geen staalname mogelijk bij niet-destructieve inventaris.

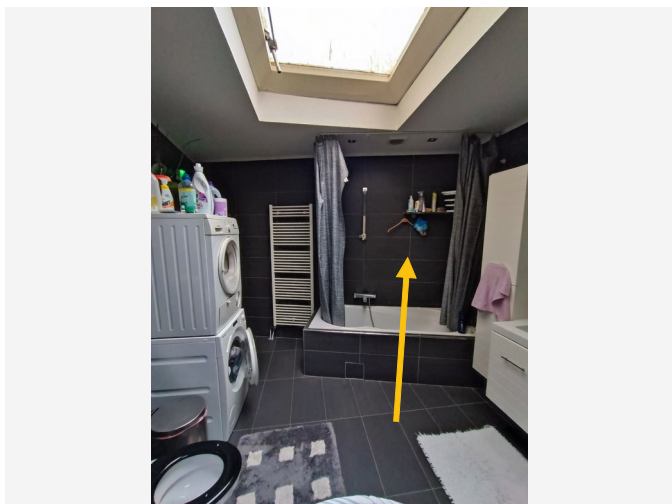
In het inspectieprotocol is een monstername van tegellijm verplicht om dit te identificeren als niet-asbesthoudend. Er waren geen facturen ter beschikking die bevestigen dat de tegels na 2001 waren geplaatst. Er waren geen bestaande beschadigingen aan de wandtegels om de lijm voldoende te kunnen inspecteren. Om dit af te toetsen is het aangewezen om bij eventuele renovatiewerken aan de tegels verder onderzoek/staalname te laten uitvoeren ter controle.

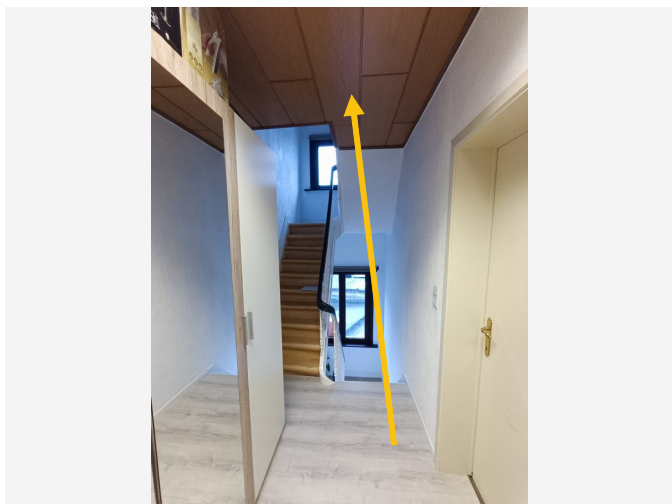
Alle plafonds zijn afgewerkt met valse plafonds in plaatmateriaal. Het is niet duidelijk of er pleisterwerk aanwezig is achter deze valse plafonds, het is aangewezen om bijkomend onderzoek uit te voeren bij werken.

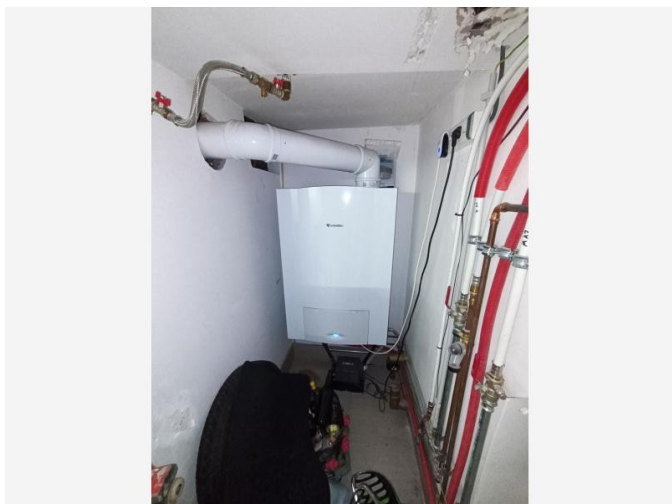
De ketel van het merk Junkers werd opgezocht in het IAD Online bronnenboek, er zijn geen resultaten gevonden. Laat de ketel controleren door een opgeleid technieker (basis 8u asbest)

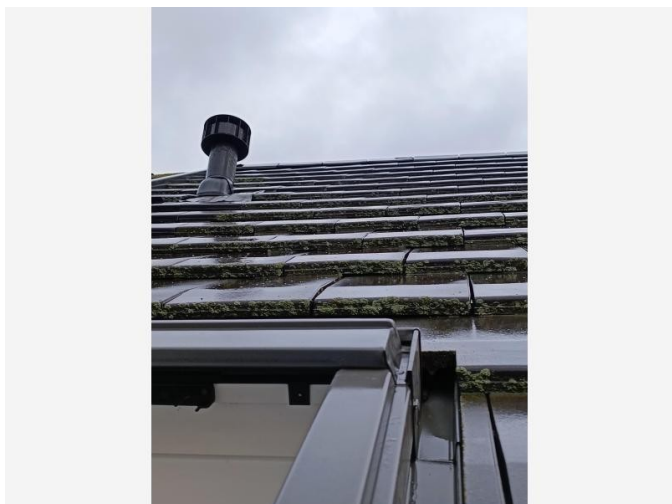
De leien zijn visueel herkend als natuurleien en zijn niet asbestverdacht.

Het dak werd gecontroleerd (via een dakraam ,optillen van een dakpan) . Er is geen verdacht onderdak vastgesteld .

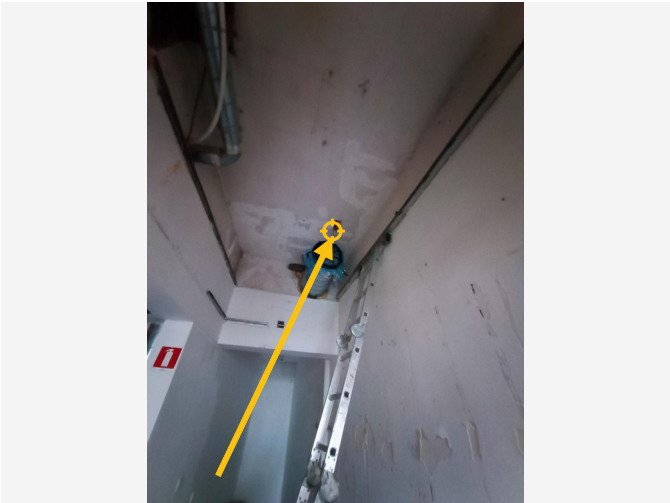
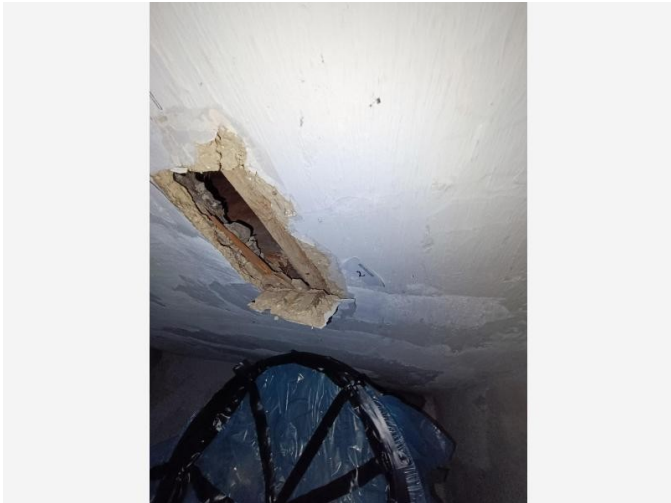
Geen asbest

| # | Type | Referentie | Resultaat |
|---|---|---|---|
| 10.1 | Mengmonster | 2 | Geen asbest |

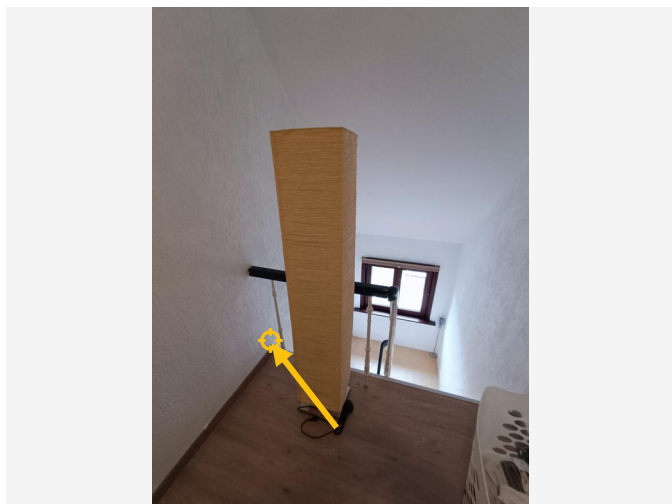
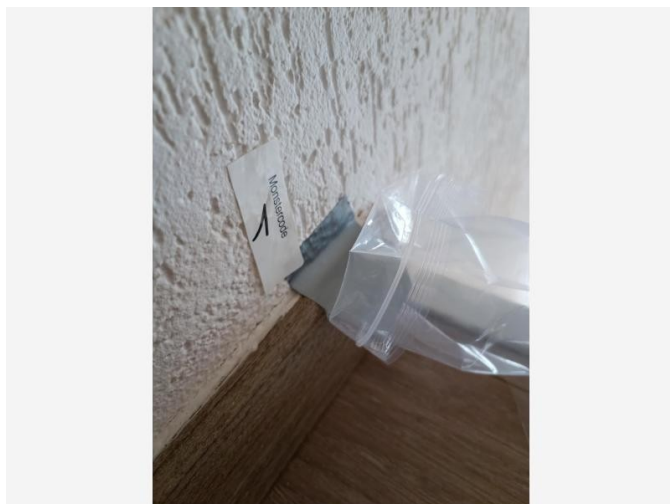
## Fiche 11: Pleisterwerk muren

Geen asbest

| # | Type | Referentie | Resultaat |
|---|---|---|---|
| 11.1 | Mengmonster | 1 | Geen asbest |

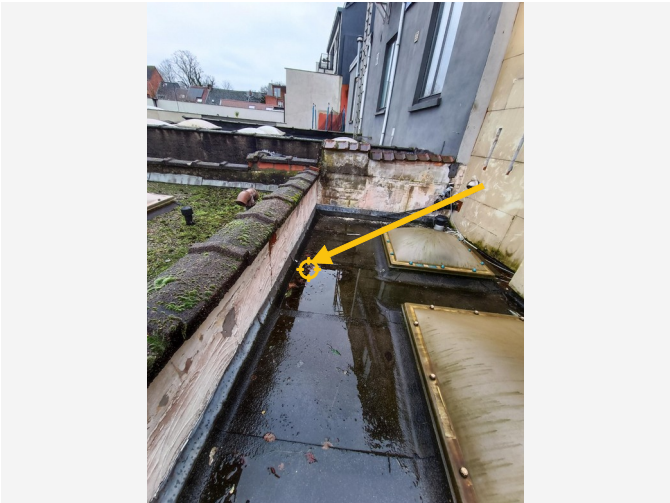
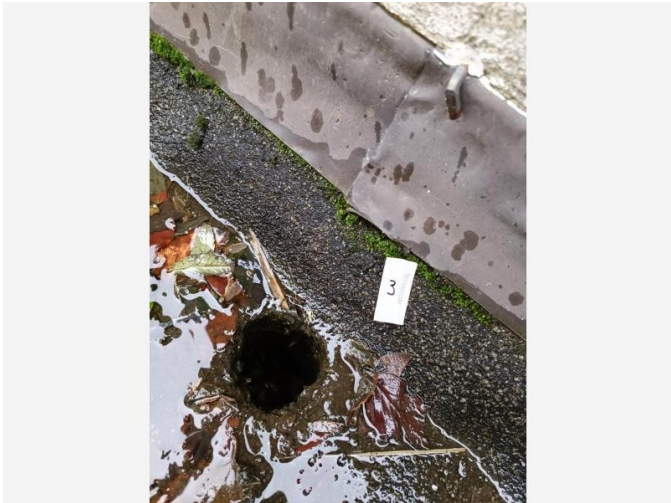
Geen asbest

| # | Type | Referentie | Resultaat |
|---|---|---|---|
| 12.1 | Puntmonster | 3 | Geen asbest |

| Opmerking | <p>Volgens het inspectieprotocol is een monstername van roofing verplicht om dit te identificeren als niet-asbesthoudend. Een monstername is echter niet mogelijk wegens kans op lekkage. De toepassing wordt in de databank als asbestverdacht beschouwd. Mogelijks kunnen er ook asbestverdachte onderlagen aanwezig zijn. Het is aangewezen om extra controle uit te voeren bij eventuele renovatiewerken. De vermelde oppervlaktes, diktes en volumes betreffen een beredeneerde schatting. Er worden geen rechten verleend aan deze oppervlaktes/diktes/volumes.</p> |
