# Asbestinventarisatetest

11382C0374/00E000 - Magazijn naast winkel Patriche

Attestnummer : 20260514-000251.000

**Asbestveilig** (maar niet asbestvrij)

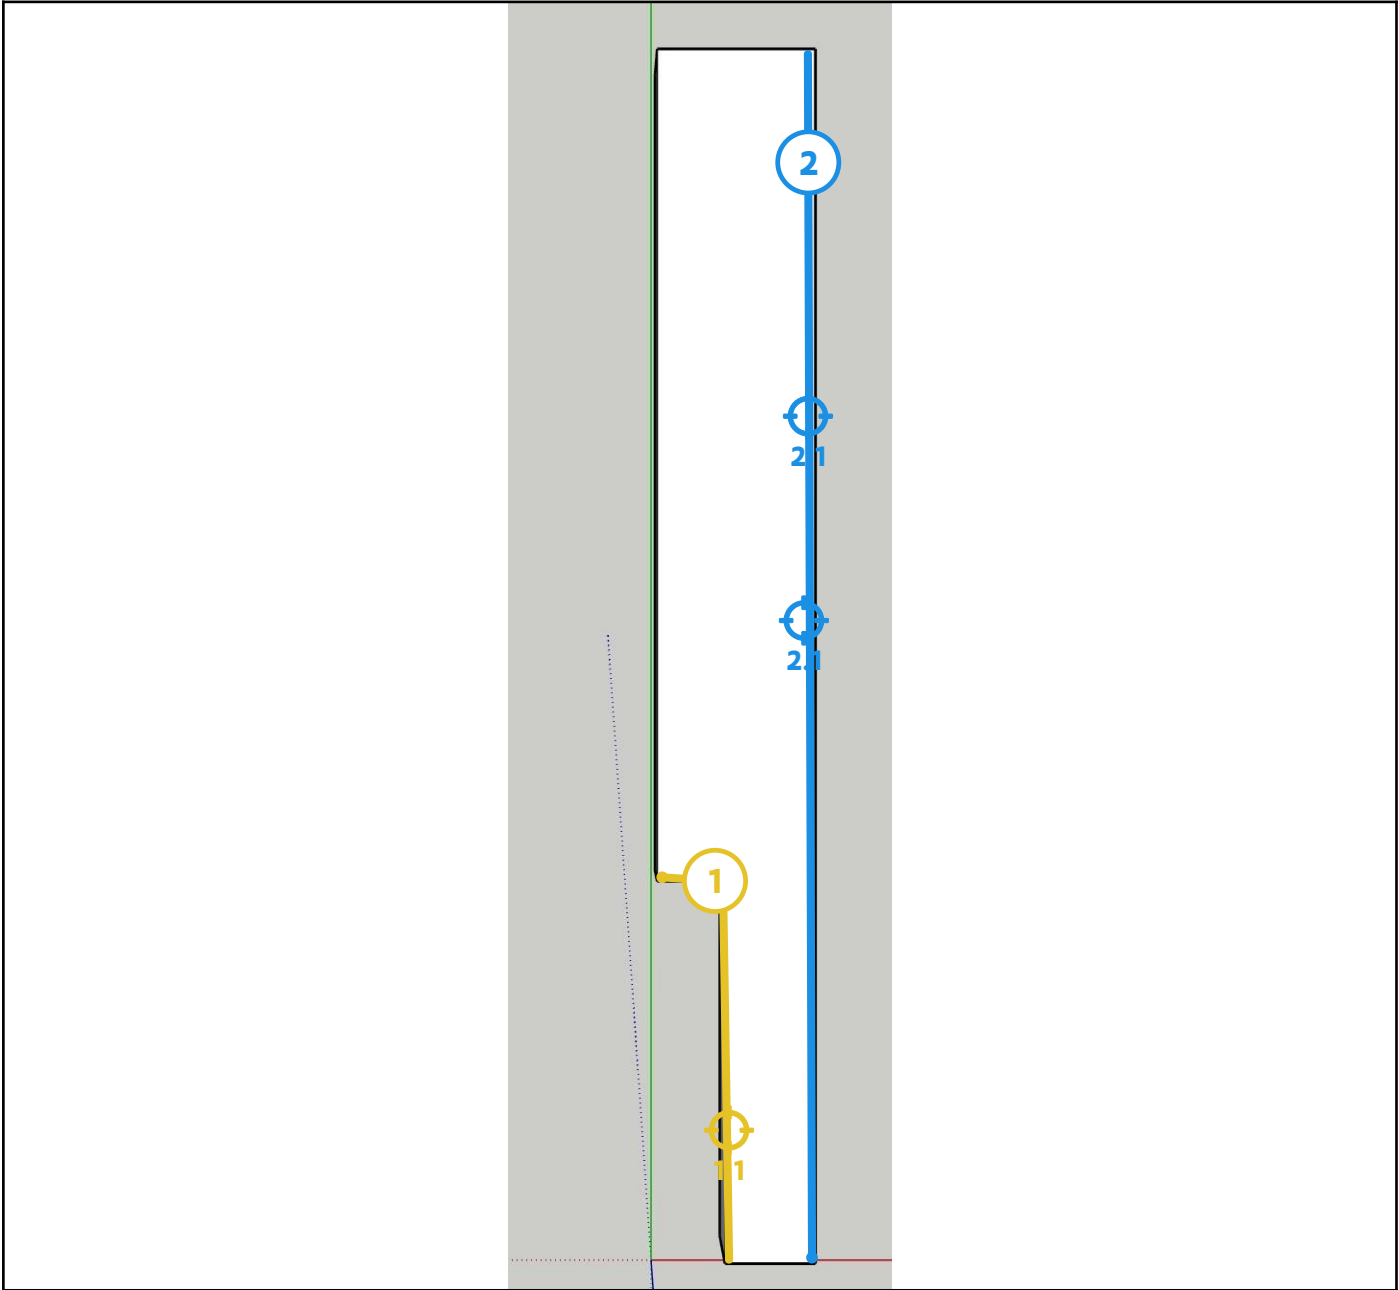
# Plan 1.1: Van Amstelstraat 18+ Hoboken magazijn GLV

| Beschrijving | Type | Actie |
|---|---|---|
| 1. Mastiek | Asbestmateriaal | Zorgvuldig beheren |
| 2. crepi | Geen asbest | - |

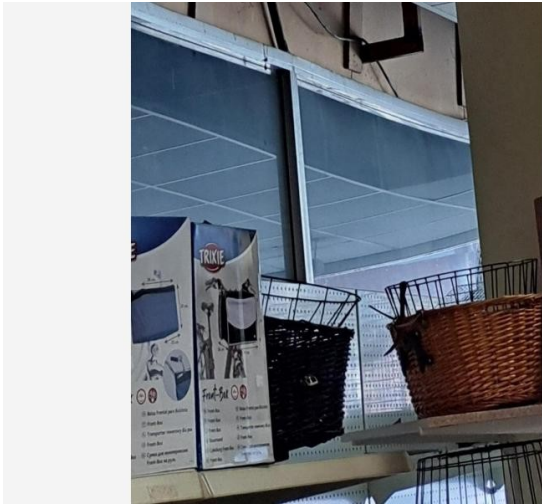
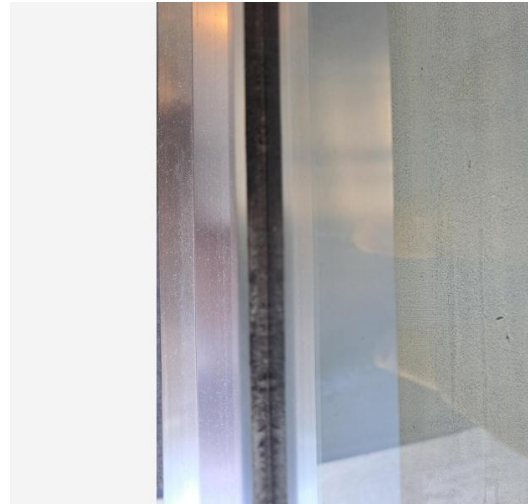
| Fiche 1: Mastiek..... | 11 |

| Eindbeoordeling materiaalrisico | Zeer laag materiaalrisico en/of zeer lage kans op vezelvrijgave |

| Asbestsoort (vezeltype) | Alleen chrysotiel aanwezig |
| Asbestconcentratie | Laag (< 50%) |
| Toestand van het materiaal | Onbeschadigd, niet verweerd |

| # | Type | Referentie | Resultaat |
|---|---|---|---|
| 1.1 | Puntmonster | MM02 - mastiek | Chrysotiel |

| Asbestmateriaal | In-situ afwerkingslagen - Pasta, stopverf, voegsel, stopsel, vulsel, mastiek, kitten, ... |

Zorgvuldig beheren

- Zorg voor een veilig beheer. Vermijd het beschadigen van het asbestmateriaal. Controleer de toestand jaarlijks op wijzigingen.

- Eenvoudige handelingen: mag via doe-het-zelf of door werknemer(s) met opleidingsattest eenvoudige handelingen  
De mastiek bevindt zich tussen het glas en de profielen. Indien het raam in z'n geheel kan verwijderd worden, mag dit via doe-het-zelf. Probeer het glas niet uit de kader te halen, maar voer dit af in z'n geheel. Goed dubbel verpakt naar een asbestverwerkend afvalbedrijf. Draag zeker beschermingsmiddelen geschikt voor asbest. Raadpleeg ook <https://ovam.vlaanderen.be/asbest-verwijderen> voor het veilig verwijderen van asbest.

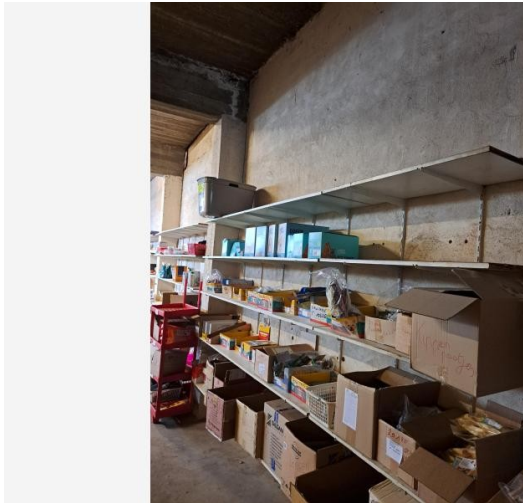
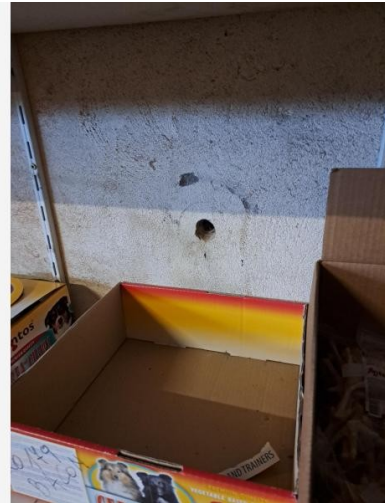
## Fiche 2: crepi

Geen asbest

| # | Type | Referentie | Resultaat |
|---|---|---|---|
| 2.1 | Mengmonster | MM01 - crepi | Geen asbest |

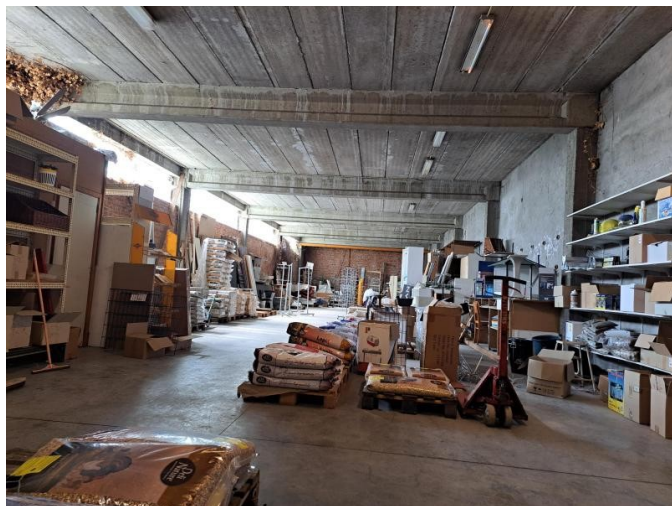
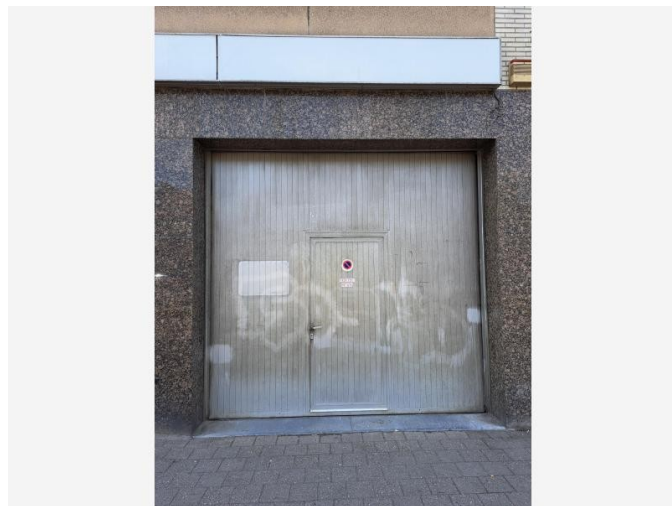
## Fiche 6: verplichte fiche Pleisterwerk

| Beschrijving | Notitie | Terug te vinden op plannen |
|---|---|---|
| Fiche 6: verplichte fiche Pleisterwerk | - | - |
