# Asbestinventarisatetest

Krommelei 57, 2110 Wijnegem

Attestnummer : **20251002-000202.000**

Uitgegeven op : **02.10.2025**

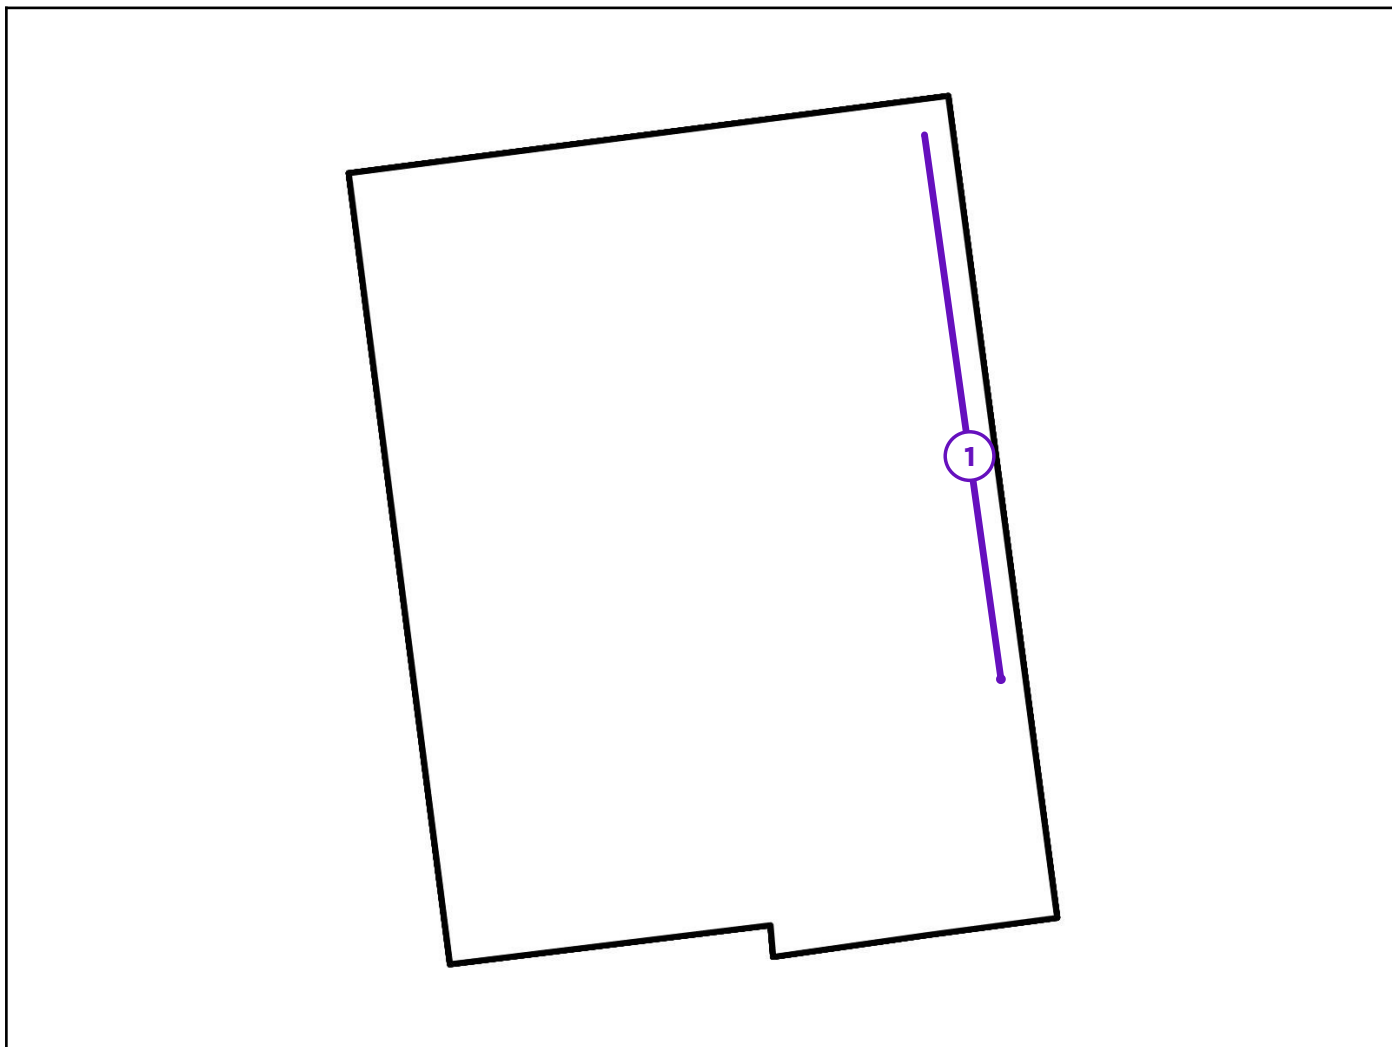
## Plan 1.6: plan kruipkelder

| Beschrijving | Type | Actie |
|---|---|---|
| 1. bitumen wikkel rond HVAC kruipkelder | Beperking | - |

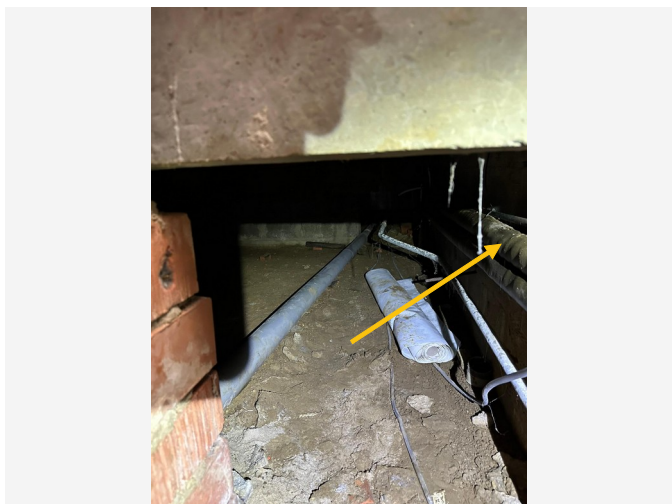
Situeringsfoto

## Conclusie

### Permanente beperking

**Reden:** Het onderzoek kan niet uitgevoerd worden binnen de bepalingen van de Welzijnswet

**Uitleg van de asbestdeskundige:** De kruipkelder is lager dan 1,50 meter.

| (Asbest)materiaal | Dak- en gevelbekleding - Roofing |
| Karakterisatie | Asbest (verdacht) |
| Primaire drager | HVAC infrastructuur en uitrusting |

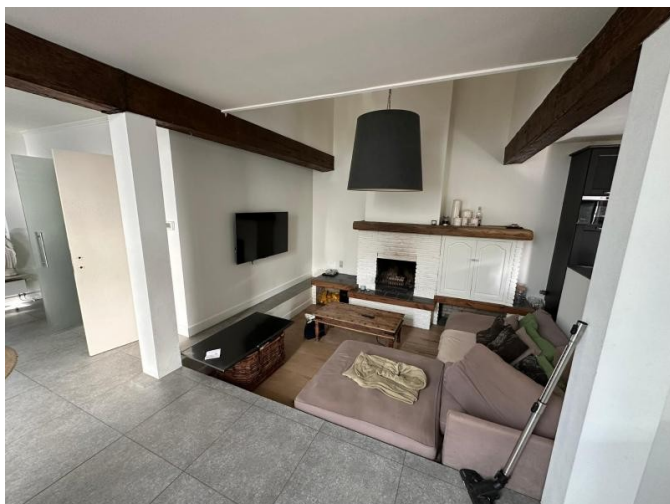
Vrije foto

De woning is in 2015 en 2025 gerenoveerd. Nieuwe vloeren op zowel het gelijkvloers, als op de 1e verdieping. Nieuwe wandtegels, nieuw dak en onderdak, nieuwe ramen, nieuwe keuken, nieuwe badkamer...

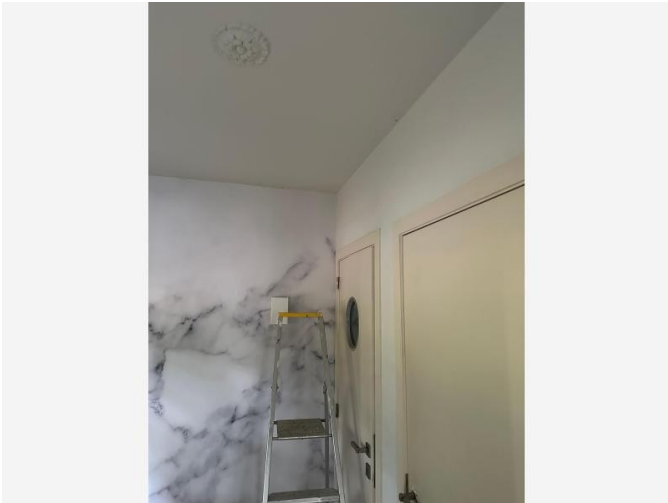
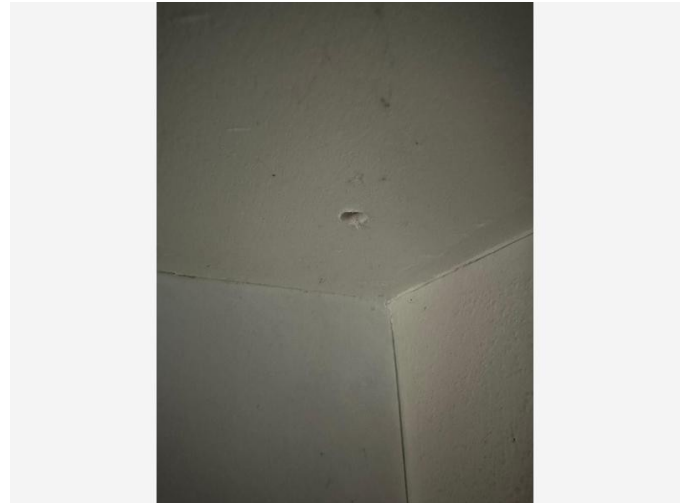
## Fiche 3: Pleisterwerk plafond

### Conclusie

Geen asbest

| # | Type | Referentie | Resultaat |
|---|---|---|---|
| 3.1 | Mengmonster | 2 | Geen asbest |

| Beschrijving | Pleisterwerk plafond |
| Bindmiddel van materiaal | Gips - kalk |
| Gebondenheid op basis van bindmiddel | Niet-hechtgebonden |
| Hoeveelheid (oppervlakte - dikte - aantal) | • 12,00 m <sup>2</sup> - 1,00 cm - 1 stuk |

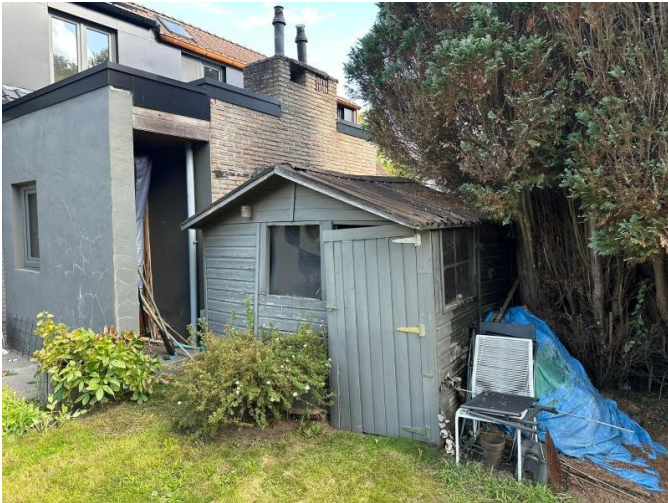
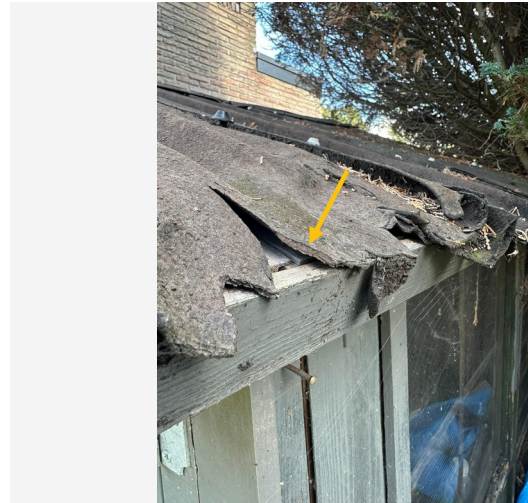
## Fiche 4: bitumen dak tuinberging

### Conclusie

Geen asbest

| # | Type | Referentie | Resultaat |
|---|---|---|---|
| 4.1 | Puntmonster | 3 | Geen asbest |

| Beschrijving | bitumen dak tuinberging |
| Bindmiddel van materiaal | Bitumen (roofing, teer, asfalt) |
| Gebondenheid op basis van bindmiddel | Hecht |
| Hoeveelheid (oppervlakte - aantal) | • 7,50 m <sup>2</sup> - 1 stuk |

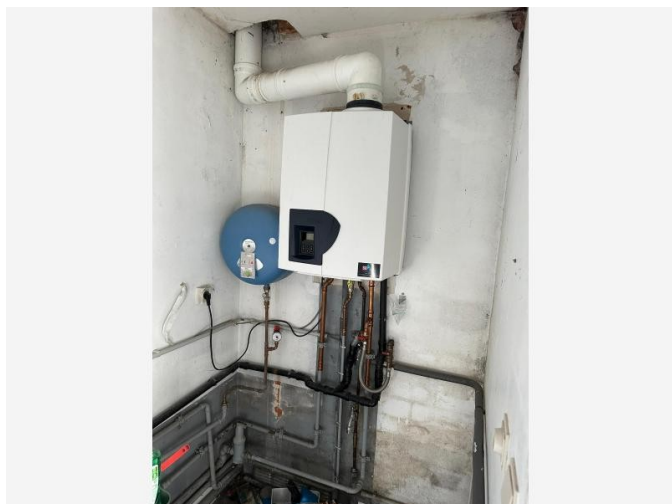
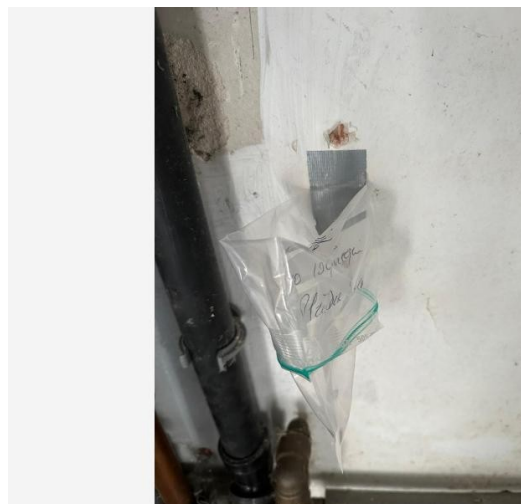
## Fiche 5: Pleisterwerk muren

### Conclusie

Geen asbest

| # | Type | Referentie | Resultaat |
|---|---|---|---|
| 5.1 | Mengmonster | 1 | Geen asbest |

| Beschrijving | Pleisterwerk muren |
| Bindmiddel van materiaal | Gips - kalk |
| Gebondenheid op basis van bindmiddel | Niet-hechtgebonden |
| Hoeveelheid (oppervlakte - dikte - aantal) | • 45,00 m <sup>2</sup> - 1,00 cm - 1 stuk |
| Opmerking | <p>oppervlakte en dikte zijn indicatief. (de opgegeven hoeveelheden mogen niet gebruikt worden als maatstaf van heffing).</p> <p>Het pand is in 2016 volledig gerenoveerd. De niet-aangeduide wanden op het plan zal valse wanden. Er kan geen uitspraak gedaan worden van het achterliggende materiaal van de valse wanden.</p> |
