# Asbestinventarisatetest

Begijnhofstraat 1/1, 2500 Lier

Attestnummer : 20240712-000341.000

Uitgegeven op : 12.07.2024

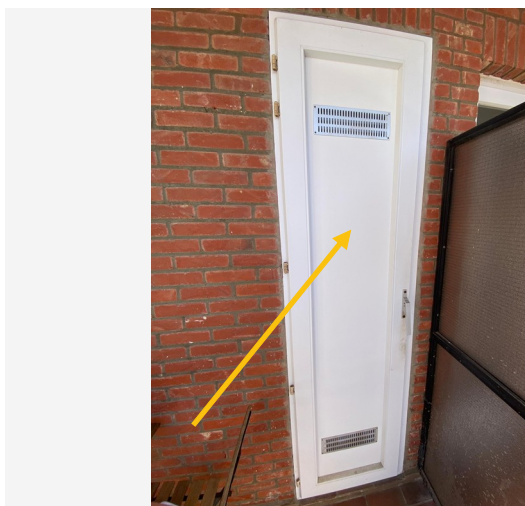
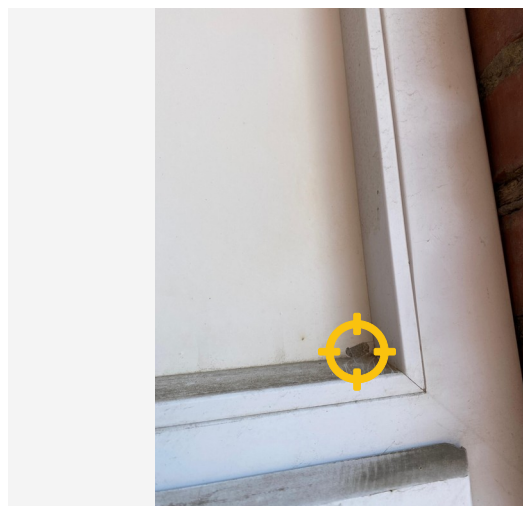
Het asbestmateriaal valt onder de mijlpaal van 2040.

| Eindbeoordeling materiaalrisico | Zeer laag materiaalrisico en/of zeer lage kans op vezelvrijgave |

| Gebondenheid | Categorie 1: hechtgebonden in oorsprong |
| Asbestsoort (vezeltype) | Alleen chrysotiel |
| Toestand van het materiaal | Onbeschadigd, niet verweerd |

| Beschrijving | Invulpaneel uit vezelcement |
| Asbestmateriaal | Plaat, paneel, tablet - Geëmailleerd, type Glasal |

- Zorg voor een veilig beheer. Vermijd het beschadigen van het asbestmateriaal. Controleer de toestand jaarlijks op wijzigingen.
- Voer bijkomende staalname(s) uit.

- Eenvoudige handelingen: mag via doe-het-zelf of door werknemer(s) met opleidingsattest eenvoudige handelingen  
Deze toepassing kan eenvoudig verwijderd worden rekening houdend met de veiligheidsvoorschriften

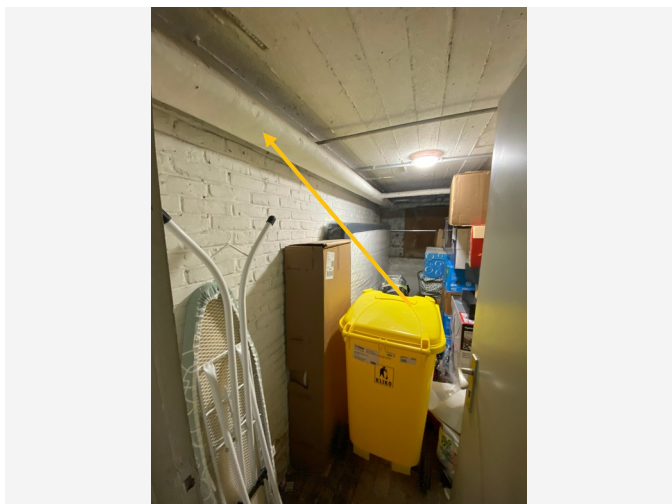
Asbestverdachte leidingisolatie aanwezig in de kelder.

Daar dit een gemeenschappelijk onderdeel is van het gebouw en niet bij het appartement hoort, werd deze niet opgenomen in dit attest als bronfiche, maar de bewoners dienen zich bewust te zijn van de aanwezigheid van de asbesttoepassing en hier met de nodige zorg mee om te gaan (niet beschadigen etc.). Ook kunnen er asbestvezels verspreid worden in de omgeving en zo een risico vormen voor de gezondheid.

| (Asbest)materiaal | In-situ afwerkingslagen - Thermische isolatie |
| Gebondenheid bindmiddel | Niet-hechtgebonden |

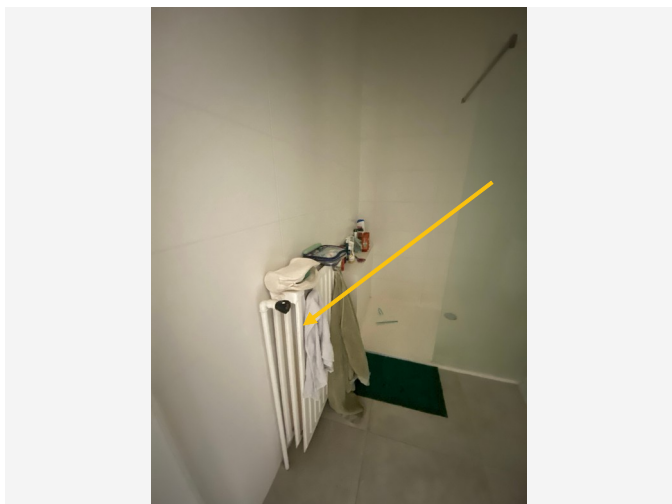
Bij oude radiatoren werd vaak asbest gebruikt voor de afdichting van leidingen. Dit is van buiten niet te zien. Ook in leidingen en de draaiknop komt het bijvoorbeeld veel voor. Bij het vervangen van oude radiatoren is dit iets om rekening mee te houden.

| (Asbest)materiaal | Pakking, dichting |

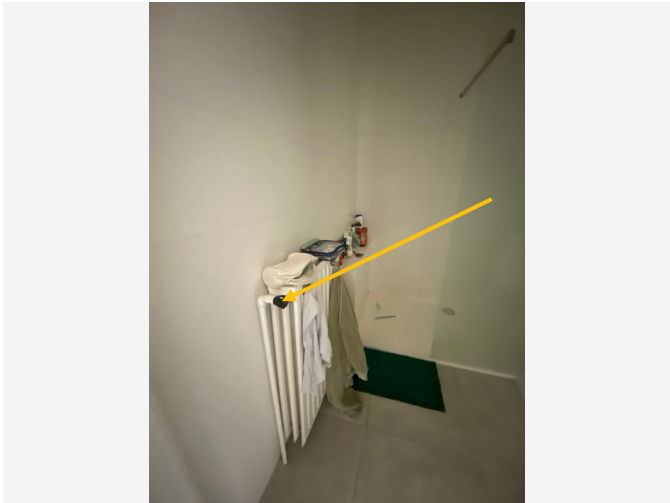
Bakeliet kan asbesthoudend zijn en kan enkel uitgesloten worden via een negatieve analyse. Monsternamen zijn echter niet mogelijk binnen het kader van het niet-destructief onderzoek

| (Asbest)materiaal | Plaat, paneel, tablet - Type Bakeliet |

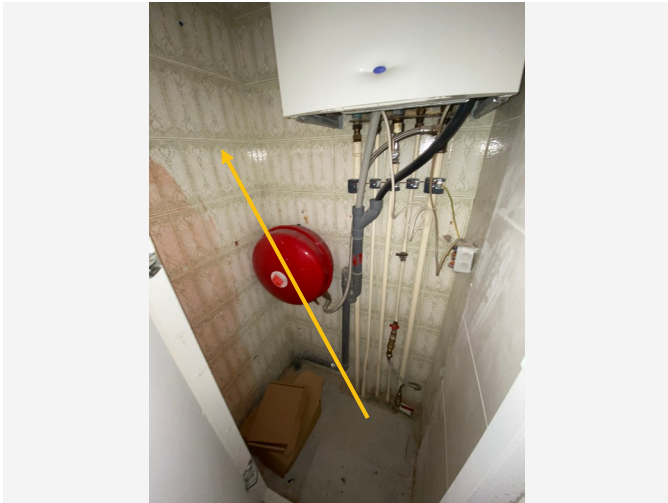
In het verleden gebruikte men soms asbesthoudende tegellijm, dit viel niet te inspecteren maar hier dient rekening mee gehouden te worden tijdens renovatiewerken.

| (Asbest)materiaal | In-situ afwerkingslagen - Lijm laag |

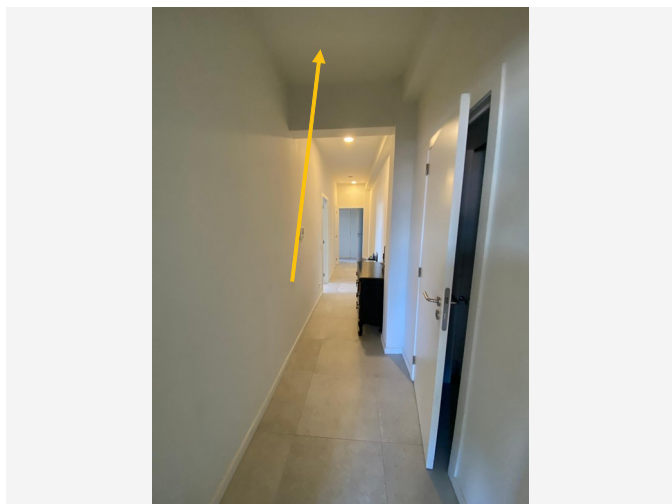
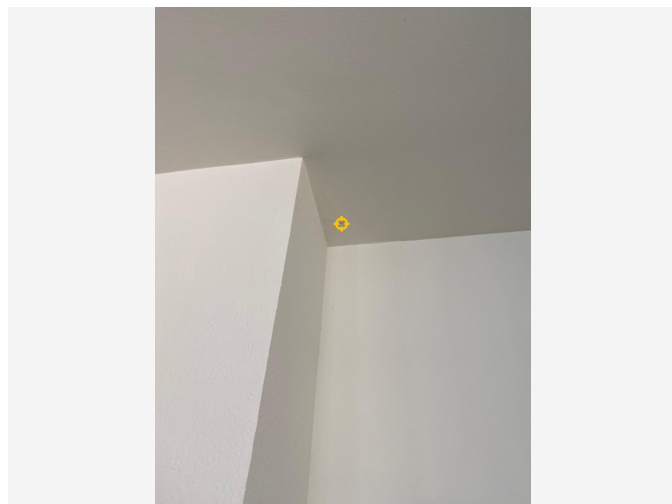
## Fiche 6: Pleisterwerk plafond

Geen asbest

| Opmerking | Pleisterwerk plafond aanwezig in het gehele appartement |

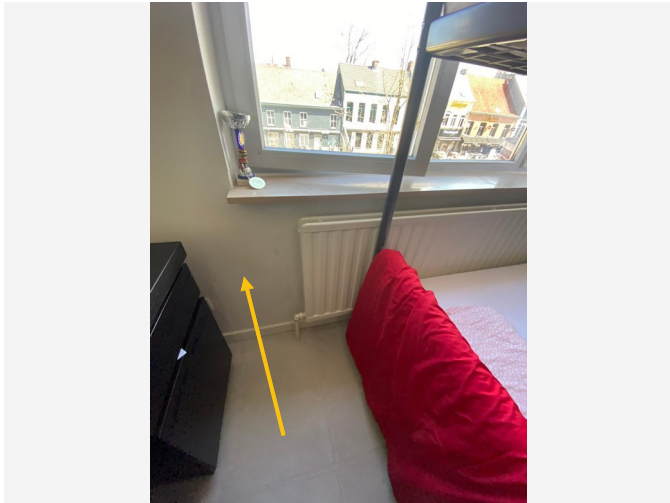
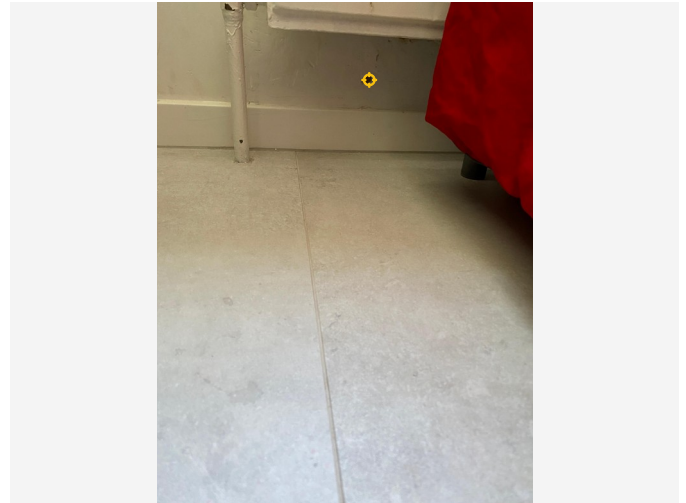
## Fiche 7: Pleisterwerk muren

Geen asbest

| Opmerking | Pleisterwerk muren aanwezig in het gehele appartement, oppervlakte is een ruwe schatting |
