# Asbestinventarisat attest

Platanendreef 112, 2950 Kapellen

Attestnummer : 20250507-000091.000

**Niet-asbestveilig**

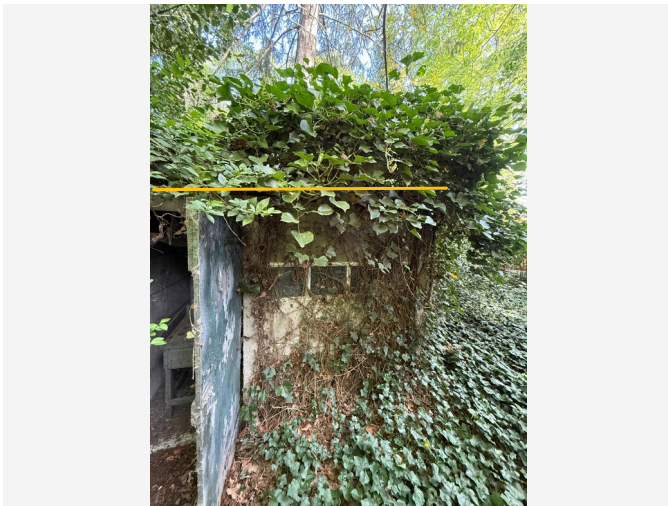
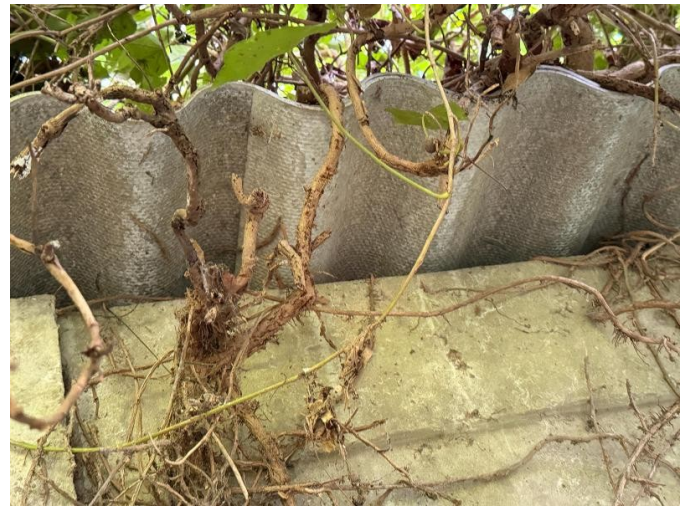
| Eindbeoordeling materiaalisico | Laag materiaalisico en/of verlaagde kans op vezelvrijgave |

| Gebondenheid | Categorie 1: hechtgebonden in oorsprong |
| Asbestsoort (vezeltype) | Crocidoliet aanwezig |
| Asbestconcentratie | Laag (< 50%) |
| Afschermingsgraad van het gehele materiaal | Geheel of deels vrij aan de buitenlucht |
| Toestand van het materiaal | Licht beschadigd, licht verweerd. Intact calciumsilicaatmateriaal of categorie III 'gebondenheid' |

| Beschrijving | Golfplaten tuinhuis |
| Asbestmateriaal | Dak- en gevelbekleding - Golfplaat |
| Hoeveelheid (oppervlakte - aantal) | • 5,00 m <sup>2</sup> - 1 stuk |

Verwijderen

- Verwijder dit asbestmateriaal zo snel mogelijk. Volg de toestand goed op.
- Hemelwater dat afspoelt van asbestcement daken of gevels kan asbestdeeltjes bevatten. Gebruik het enkel voor gesloten circuits (bv. spoelen toiletten). Reinig na het vervangen van het dak of de gevel de dakgoten en regenwaterput of -ton om asbesthoudend sediment of slib te verwijderen

- Eenvoudige handelingen: mag via doe-het-zelf of door werknemer(s) met opleidingsattest eenvoudige handelingen
  - Afvoeren als asbestafval dubbel verpakt
  - FFP3 masker en alle overige PBM's bij werken bij asbest
  - Niet breken in stukken, in zijn geheel verwijderen
  - Zie bij je gemeente of zij kunnen helpen met het ophalen van asbestafval en bij je lokale recyclagepark
  - Verplicht: Volledige informatie en geldende wetgeving zie: [www.vlaanderen.be/asbest](http://www.vlaanderen.be/asbest)

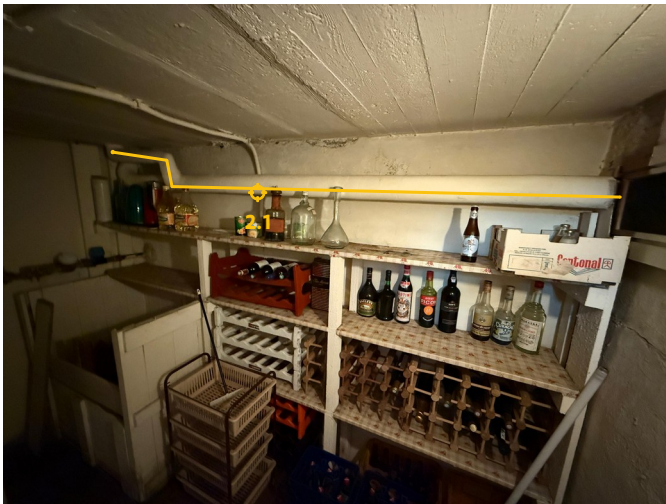
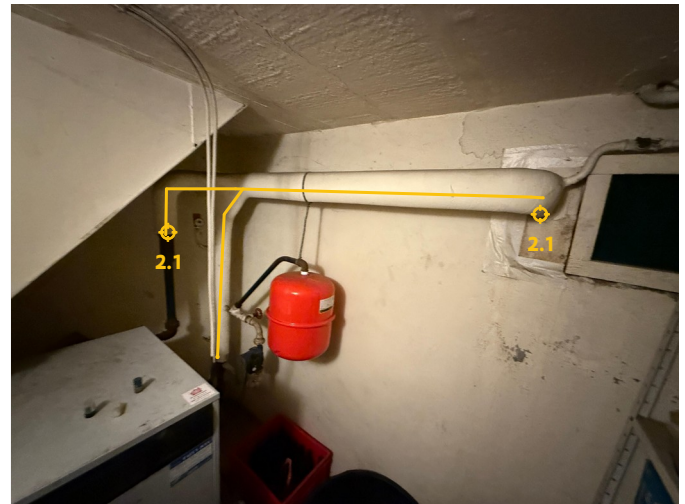
Lostrekken van leidingisolatie, wegsnijden van stukken

| Eindbeoordeling materiaalrisico | Verhoogd materiaalrisico en/of verhoogde kans op vezelvrijgave |

| Gebondenheid | Categorie 2: niet-hechtgebonden met matrix |
| Asbestsoort (vezeltype) | Amfibool aanwezig, uitgezonderd crocidoliet |
| Asbestconcentratie | Hoog ( $\geq 50\%$ ) |
| Toestand van het materiaal | Licht beschadigd, licht verweerd. Intact calciumsilicaatmateriaal of categorie III 'gebondenheid' |

| # | Type | Referentie | Resultaat |
|---|---|---|---|
| 2.1 | Mengmonster | M04 | Amosiet |

| Beschrijving | M04 - Leidingisolatie |
| Opmerking | <ul style="list-style-type: none"> <li>- Stalen van rechte stukken en bochten als 1 mengstaal, want wanneer isolatie verwijderd wordt gaan ze alles tegelijk verwijderen en niet de rechte of bochten apart wegnemen</li> <li>- Mengstaal is representatief voor volledige leidingisolatie</li> <li>- Staalname tot op drager door verschillende lagen heen en verschillende plaatsen conform het inspectieprotocol</li> <li>- Volledige lengte onbekend want loop ook in de kruipruimte</li> </ul> |

Verwijderen

- Zorg voor een veilig beheer. Vermijd het beschadigen van het asbestmateriaal. Controleer de toestand jaarlijks op wijzigingen.
- Verwijder dit asbestmateriaal zo snel mogelijk. Volg de toestand goed op.

- Hermetische zone (erkend asbestverwijderaar)  
Mag enkel door een erkende asbestverwijderaar, wegens de grote gevaren op emissie van asbestvezels tijdens het verwijderen.

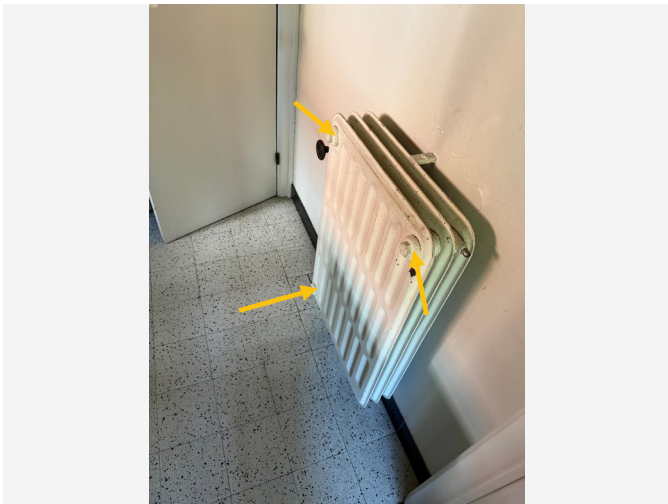
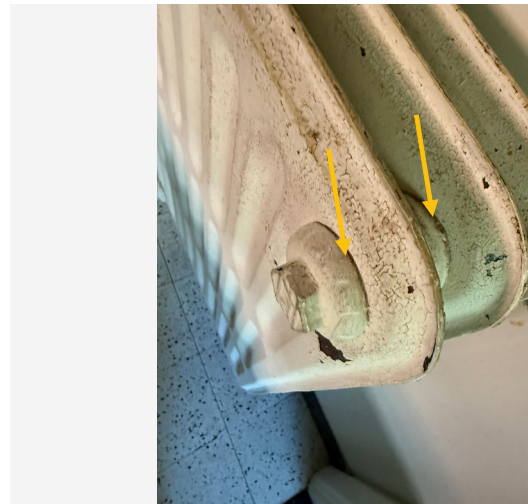
De doppen losdraaien zal er voor zorgen dat de pakking uit elkaar getrokken wordt met veel emissie!

| Eindbeoordeling materiaalarisico | Laag materiaalarisico en/of verlaagde kans op vezelvrijgave |

| Gebondenheid | Categorie 2: niet-hechtgebonden met matrix |
| Asbestsoort (vezeltype) | Alleen chrysotiel |
| Asbestconcentratie | Hoog ( $\geq 50\%$ ) |

| Beschrijving | Pakking radiator: Tussen dop en element |
| Opmerking | <ul style="list-style-type: none"><li>- Pakking aan radiator, tussen montagedoppen en verwarmingselementen</li><li>- Enkel de radiatoren met montagedop, andere zijn OK</li></ul> |

Verwijderen

- Zorg voor een veilig beheer. Vermijd het beschadigen van het asbestmateriaal. Controleer de toestand jaarlijks op wijzigingen.
- Verwijder dit asbestmateriaal zo snel mogelijk. Volg de toestand goed op.

- Eenvoudige handelingen: mag via doe-het-zelf of door werknemer(s) met opleidingsattest eenvoudige handelingen
  - Best radiator in zijn geheel vervangen. Pakking hoeft zo niet ter plaatse verwijderd te worden met kans op asbestemissie, indien de pakking ter plaatse vervangen wordt, dan moet het via hermetische zone verwijderd worden.
  - Afvoeren als asbestafval dubbel verpakt
  - FFP3 masker en alle overige PBM's bij werken bij asbest
  - Niet breken in stukken, in zijn geheel verwijderen

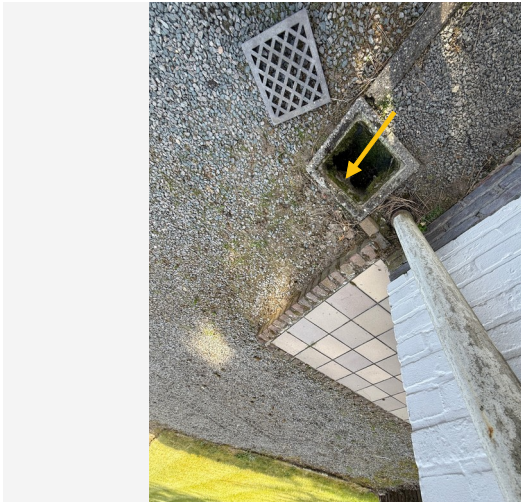
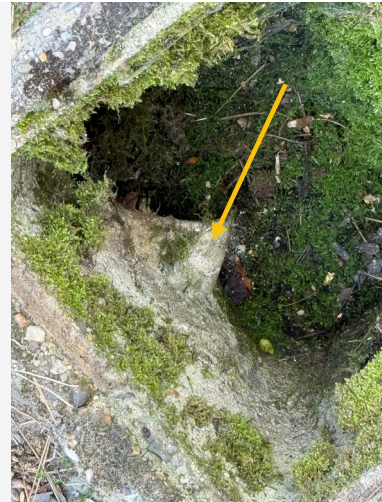
| Opmerking | <ul style="list-style-type: none"><li>- Vierkante put</li><li>- lengte onbekend want is ingewerkt</li></ul> |

Zorgvuldig beheren

- Zorg voor een veilig beheer. Vermijd het beschadigen van het asbestmateriaal. Controleer de toestand jaarlijks op wijzigingen.
- Verwijder dit asbestmateriaal zo snel mogelijk. Volg de toestand goed op.

- Eenvoudige handelingen: mag via doe-het-zelf of door werknemer(s) met opleidingsattest eenvoudige handelingen
  - Afvoeren als asbestafval dubbel verpakt
  - FFP3 masker en alle overige PBM's bij werken bij asbest
  - Niet breken in stukken, in zijn geheel verwijderen of in de grotere delen
  - Zie bij je gemeente of zij kunnen helpen met het ophalen van asbestafval en bij je lokale recyclagepark

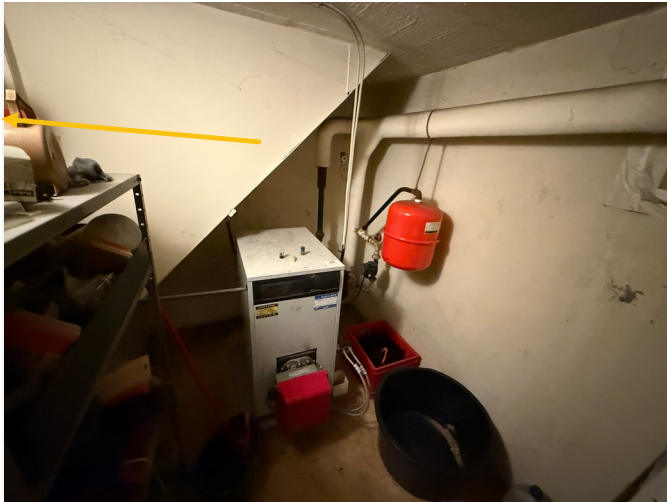
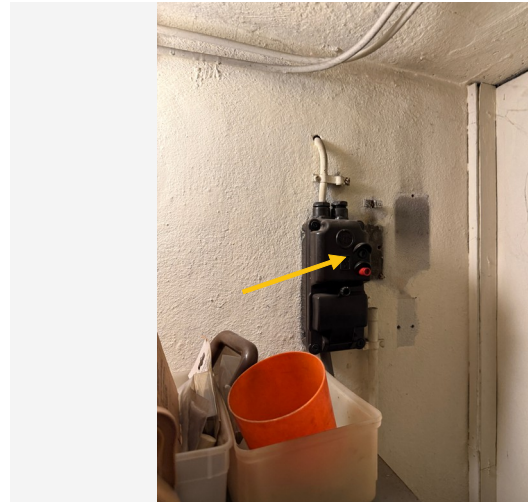
| Opmerking | stooklokaal |

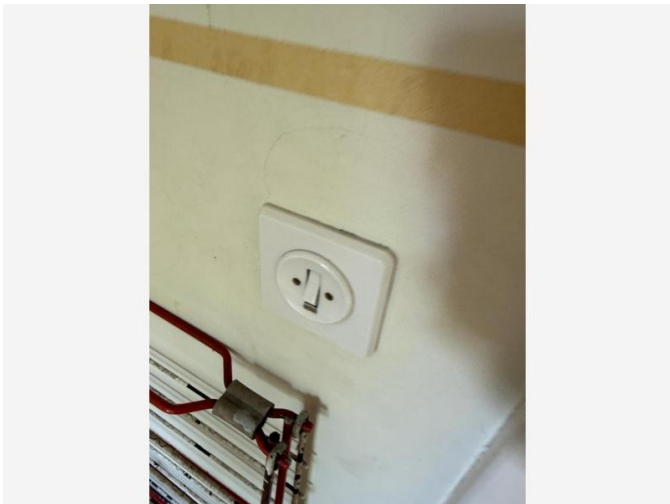
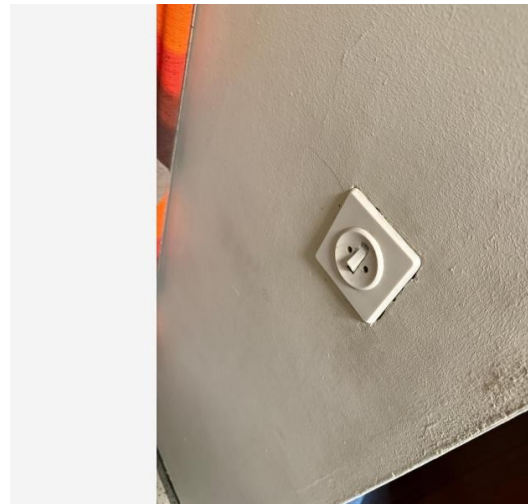
| Opmerking | alle witte bakelieten schakelaren en stopcontacten, niet allemaal aangeduid op plan om overzichtelijk te houden |

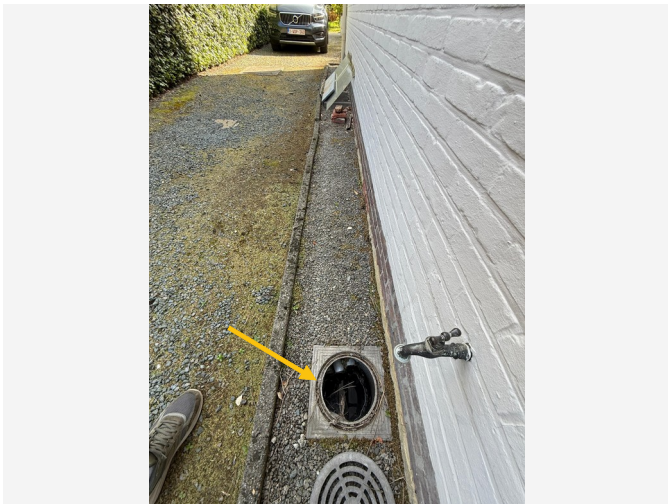
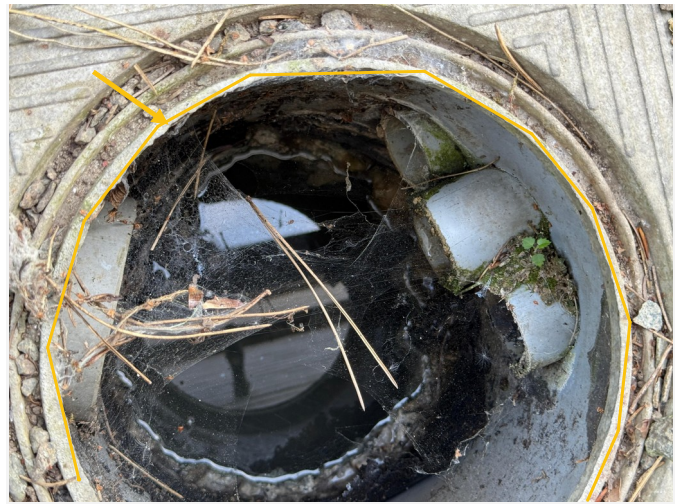
| Opmerking | Koker waar de leidingen in komen, totale lengte onbekend want is ingewerkt |

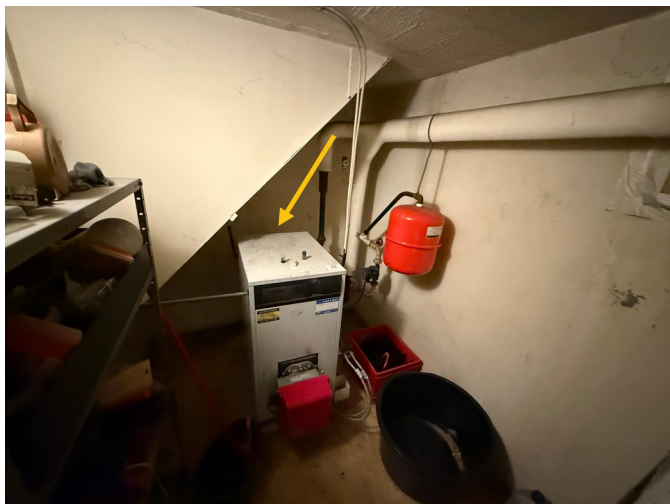
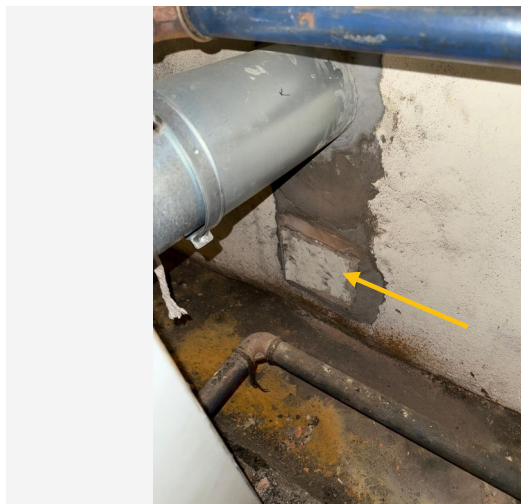
| Opmerking | Inspectieluikje/roetluikje van de schouw |

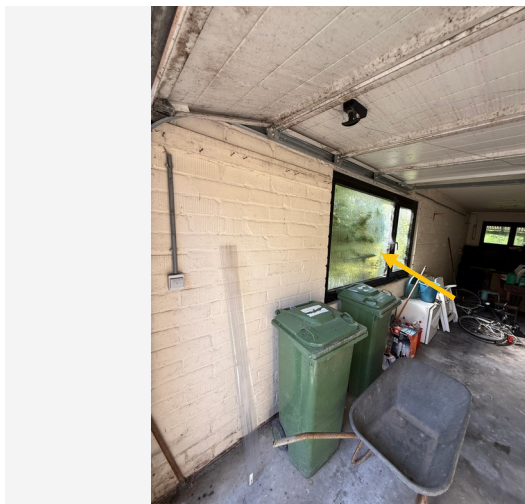
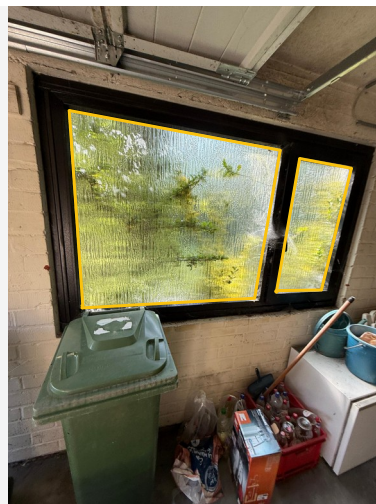
| Opmerking | Mastiek tussen glasblad EN frame bij alle enkel glas |

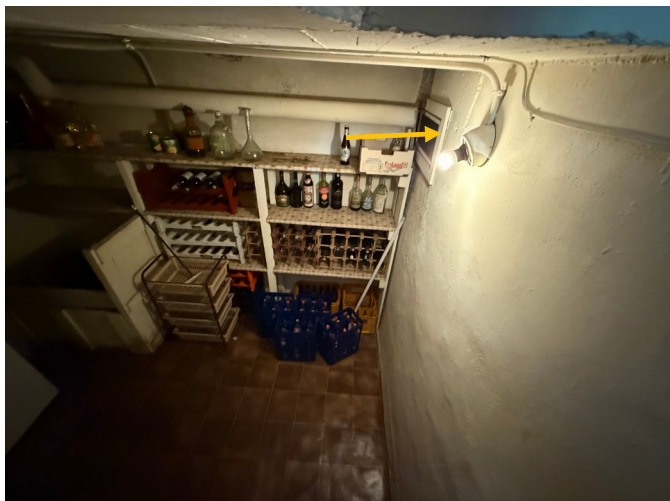
## Fiche 14: Kruipkelder niet volledig kunnen onderzoeken

- Luikje is vast, kon niet geopend worden zonder risico op schade, laten nakijken wanneer zichtbaar
