# Asbestinventarisatattest

Kromstraat 116, 2520 Ranst

Attestnummer : 20250924-000134.000

**Niet-asbestveilig**

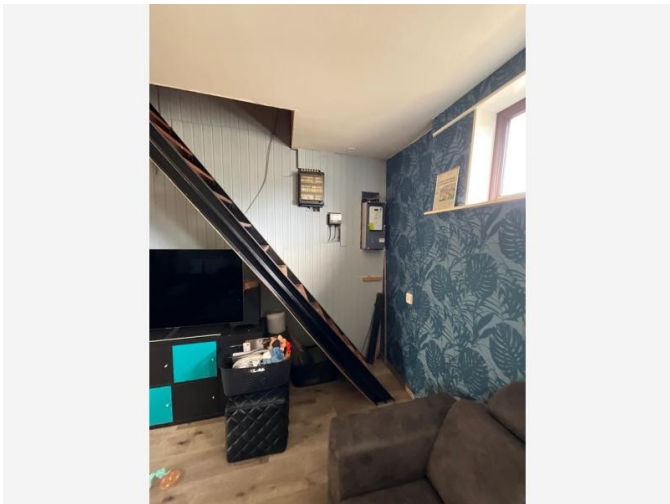
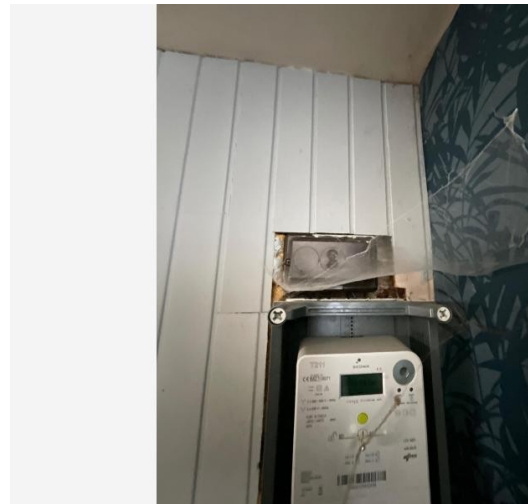
| Eindbeoordeling materiaalrisico | Verhoogd materiaalrisico en/of verhoogde kans op vezelvrijgave |

| Asbestsoort (vezeltype) | Crocidoliet aanwezig |
| Toestand van het materiaal | Licht beschadigd, licht verweerd. Intact calciumsilicaatmateriaal of categorie III 'gebondenheid' |

| Beschrijving | Bakeliet schakelkast |
| Asbestmateriaal | Plaat, paneel, tablet - Type Bakeliet |

Verwijderen

- Zorg voor een veilig beheer. Vermijd het beschadigen van het asbestmateriaal. Controleer de toestand jaarlijks op wijzigingen.

- Eenvoudige handelingen: mag via doe-het-zelf of door werknemer(s) met opleidingsattest eenvoudige handelingen  
Deze toepassing kan door een aannemer die over een opleidingsattest eenvoudige handelingen beschikt of door een particulier (doe-het-zelf), verwijderd worden indien er geen verhoogd risico op vrijgave van asbestvezels (max. concentratie 0,01 vezels/cm<sup>3</sup> - CODEX Art. VI.3-54) ontstaat en de toepassing voorafgaand wordt gefixeerd/bevochtigd; de individuele elementen zonder machinale werktuigen (boormachine, slijpschijf, hogedrukreiniger,...) en zonder breken of gooien een voor een losgemaakt worden; en ten slotte dubbel en luchtdicht verpakt weggevoerd worden naar een erkend afvalpunt (recyclagepark).

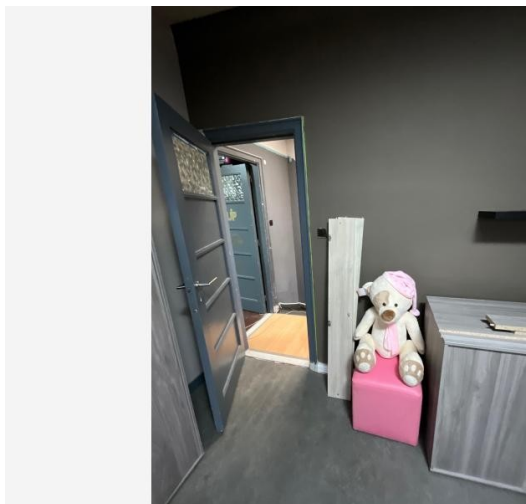
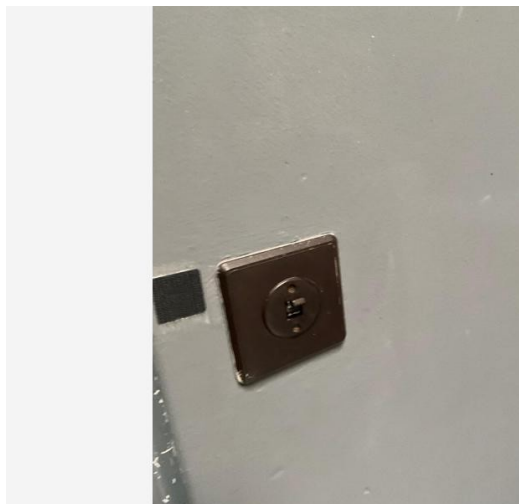
| Eindbeoordeling materiaalarisico | Verhoogd materiaalarisico en/of verhoogde kans op vezelvrijgave |

| Asbestsoort (vezeltype) | Crocidoliet aanwezig |
| Toestand van het materiaal | Licht beschadigd, licht verweerd. Intact calciumsilicaatmateriaal of categorie III 'gebondenheid' |

| Beschrijving | Bakeliet schakelaars/stopcontacten |
| Asbestmateriaal | Plaat, paneel, tablet - Type Bakeliet |

Verwijderen

- Zorg voor een veilig beheer. Vermijd het beschadigen van het asbestmateriaal. Controleer de toestand jaarlijks op wijzigingen.
- Voer bijkomende staalname(s) uit.

- Eenvoudige handelingen: mag via doe-het-zelf of door werknemer(s) met opleidingsattest eenvoudige handelingen  
Deze toepassing kan door een aannemer die over een opleidingsattest eenvoudige handelingen beschikt of door een particulier (doe-het-zelf), verwijderd worden indien er geen verhoogd risico op vrijgave van asbestvezels (max. concentratie 0,01 vezels/cm<sup>3</sup> - CODEX Art. VI.3-54) ontstaat en de toepassing voorafgaand wordt gefixeerd/bevochtigd; de individuele elementen zonder machinale werktuigen (boormachine, slijpschijf, hogedrukreiniger,...) en zonder breken of gooien een voor een losgemaakt worden; en ten slotte dubbel en luchtdicht verpakt weggevoerd worden naar een erkend afvalpunt (recyclagepark).

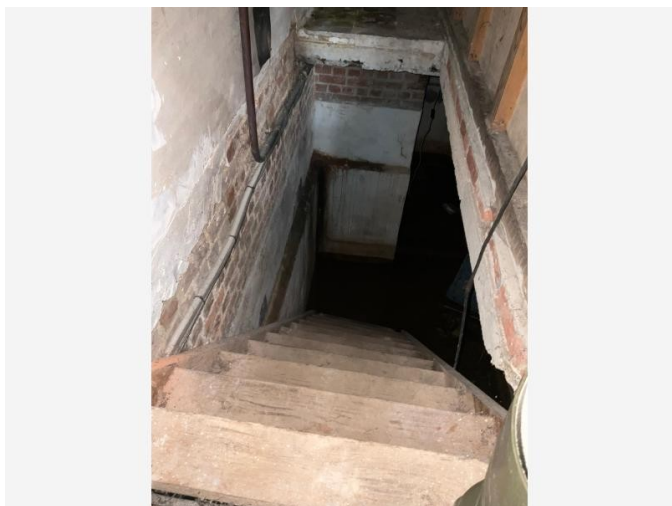
**Reden:** Het onderzoek kan niet uitgevoerd worden binnen de bepalingen van de Welzijnswet

**Uitleg van de asbestdeskundige:** Keldertrap hangt los en staat beneden al zeer lang in water. Te gevaarlijk om te betreden.

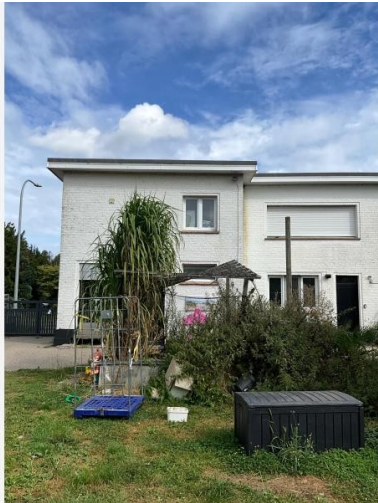
**Reden:** Het te onderzoeken materiaal situeert zich hoger dan 3,50 m te rekenen vanaf een veilige ondergrond

**Uitleg van de asbestdeskundige:** In het kader van een asbestattest voor overdracht (verkoop, schenking), hoeven toepassingen die zich hoger dan 3,5m vanaf een veilige ondergrond situeren, niet onderzocht te worden.

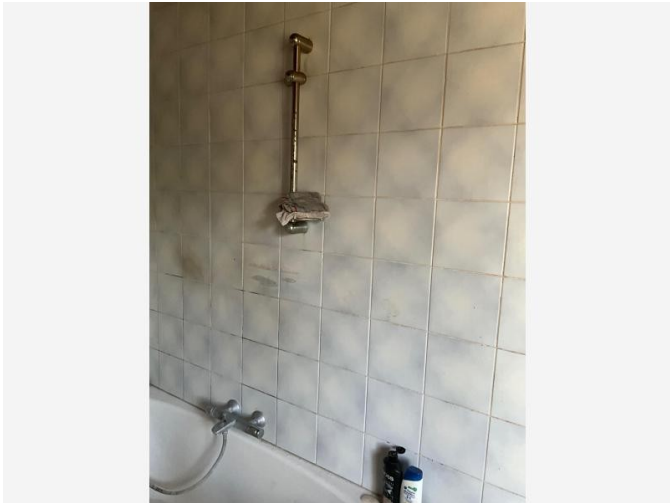
Binnenwanden en/of plafonds afgewerkt met een intacte laag tegels zonder zichtbare beschadigingen. Inspectie van de onderliggende lijmlaag of tegels zelf is niet mogelijk zonder uitbreiding naar een destructief onderzoek.

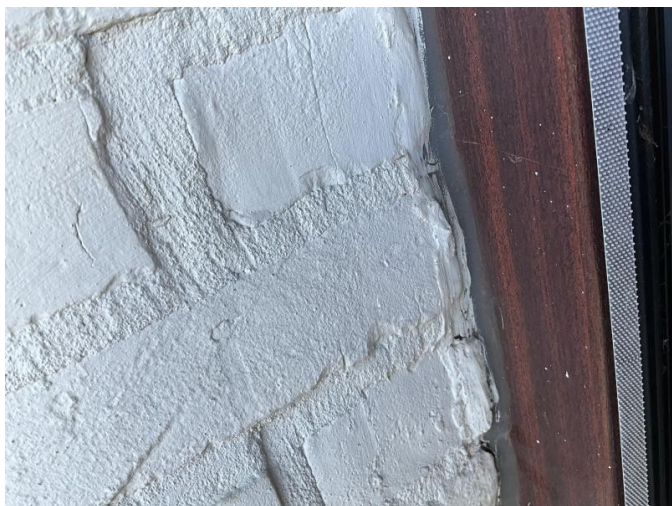
De kit aan de ramen is niet asbestverdacht.

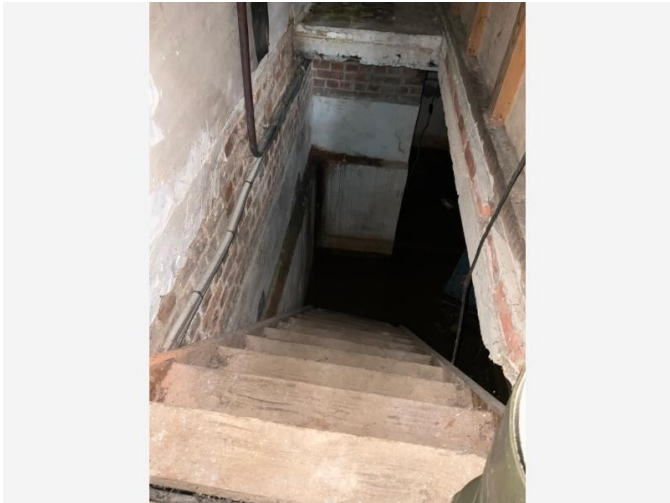
Geen leidingisolatie aanwezig

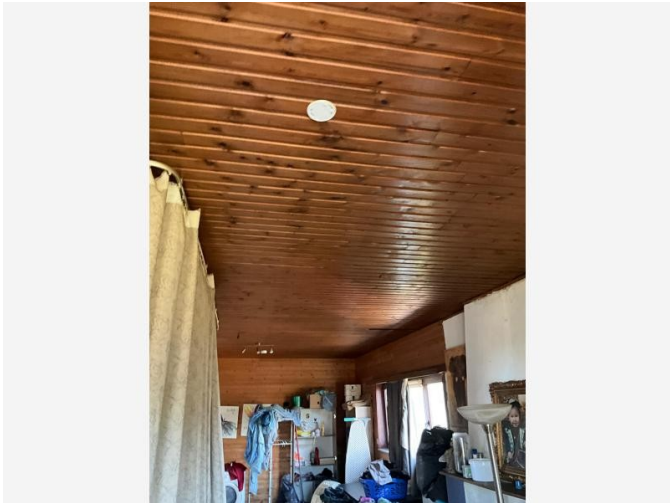
Plafonds afgewerkt met hout. Dak niet veilig bereikbaar. Dit betekent niet dat er geen onderdak aanwezig kan zijn op plaatsen die niet gecontroleerd werden. Bij werken, laat een eventueel aangetroffen onderdak controleren op aanwezigheid van asbest.

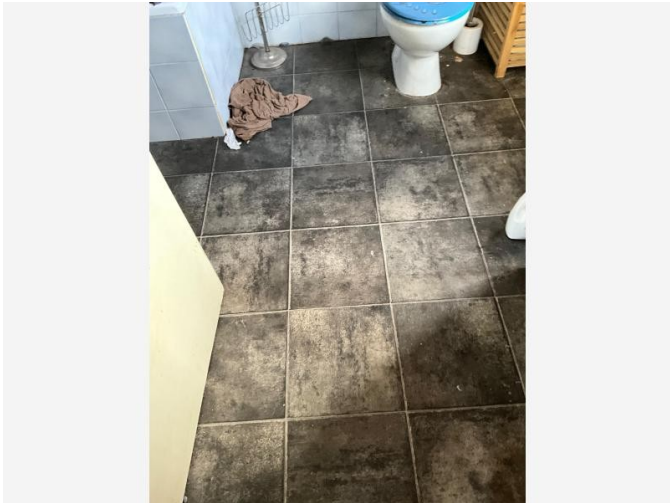
## Fiche 9: Vloertegels badkamer 1

Staalname zonder uitbreiding naar een destructief onderzoek is niet mogelijk. Laat de tegels onderzoeken bij werken.

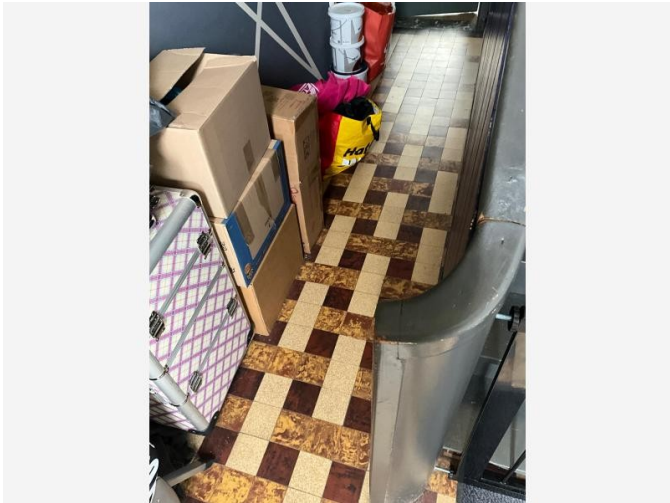
Staalname zonder uitbreiding naar een destructief onderzoek is niet mogelijk. Laat de tegels onderzoeken bij werken.

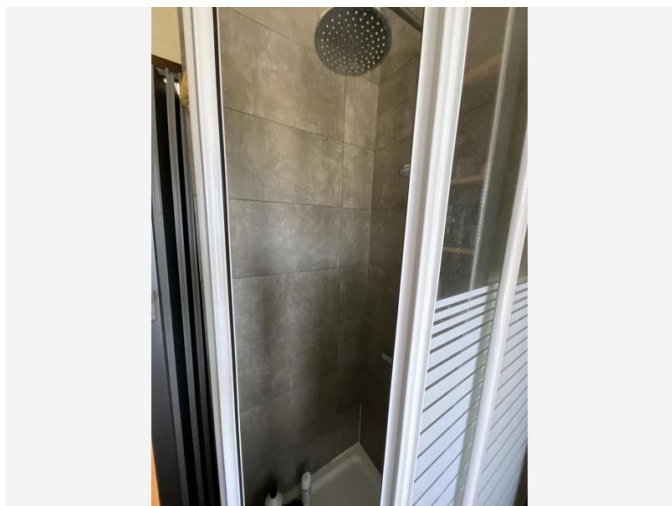
Binnenwanden en/of plafonds afgewerkt met een intacte laag tegels zonder zichtbare beschadigingen. Inspectie van de onderliggende lijmlaag of tegels zelf is niet mogelijk zonder uitbreiding naar een destructief onderzoek.

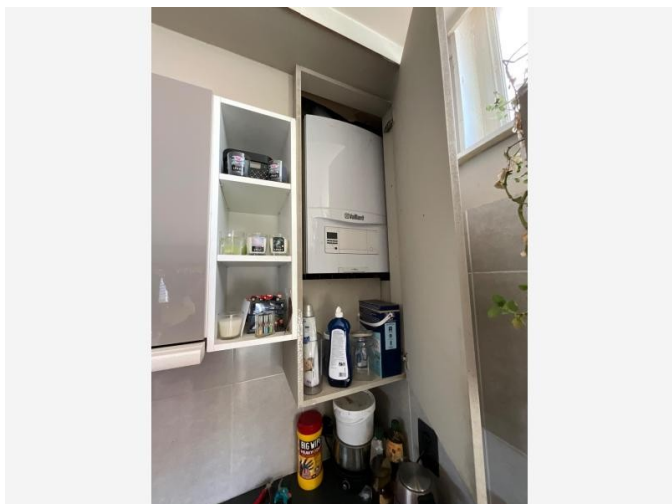
Recente ketel

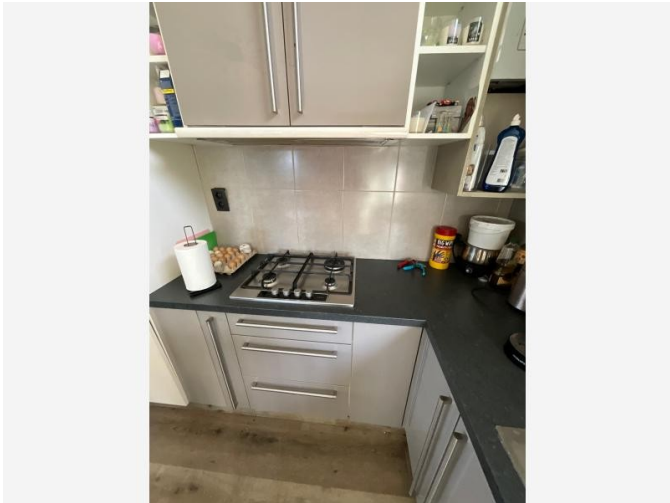
Binnenwanden en/of plafonds afgewerkt met een intacte laag tegels zonder zichtbare beschadigingen. Inspectie van de onderliggende lijmlaag of tegels zelf is niet mogelijk zonder uitbreiding naar een destructief onderzoek.

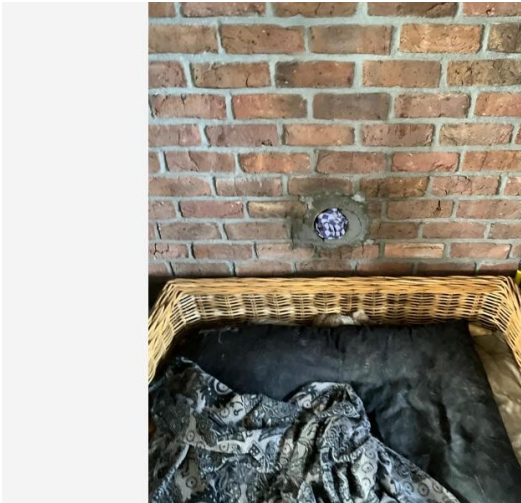
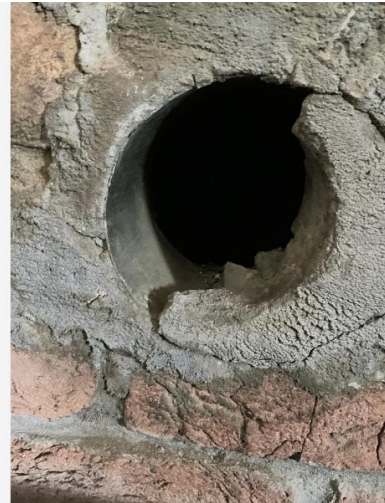
## Fiche 14: Rookgaskanaal

Geen asbest

| Opmerking | Rookgaskanaal uit baksteen |

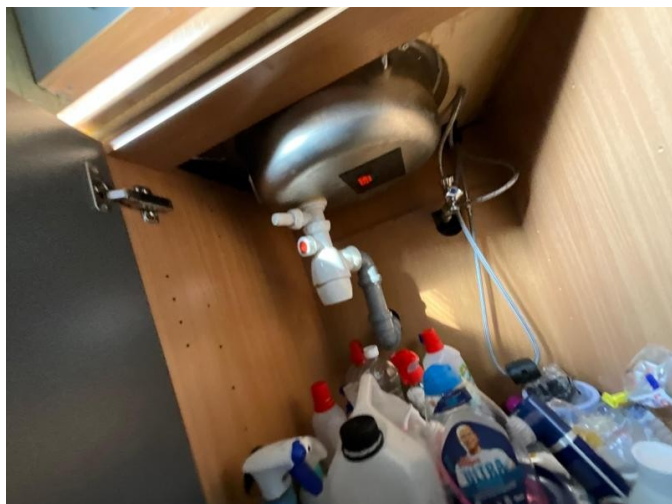
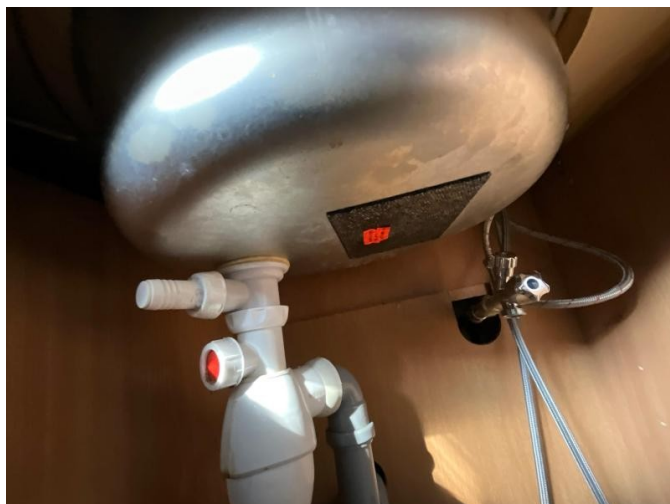
## Fiche 15: Anti-dreun keuken 2

Geen asbest

| # | Type | Referentie | Resultaat |
|---|---|---|---|
| 15.1 | Puntmonster | P002 | Geen asbest |

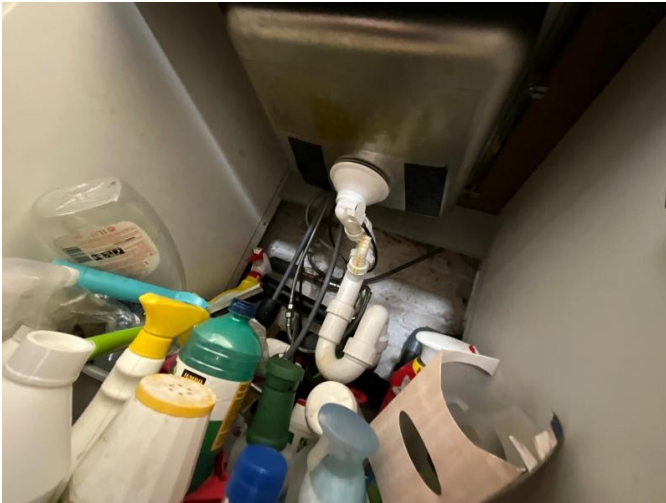
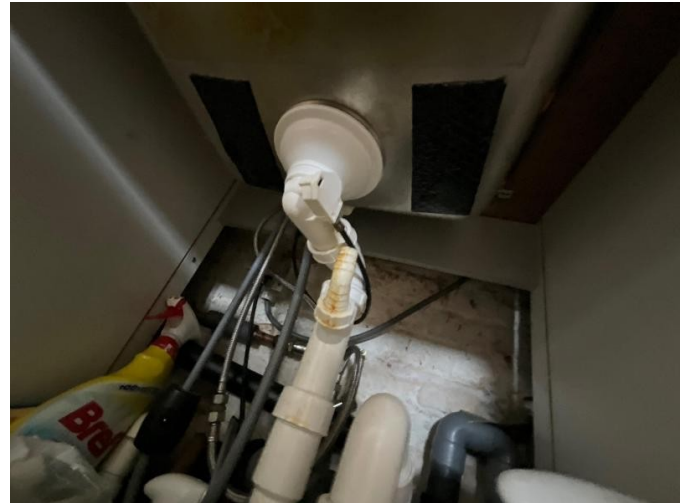
Geen asbest

| # | Type | Referentie | Resultaat |
|---|---|---|---|
| 16.1 | Puntmonster | P001 | Geen asbest |

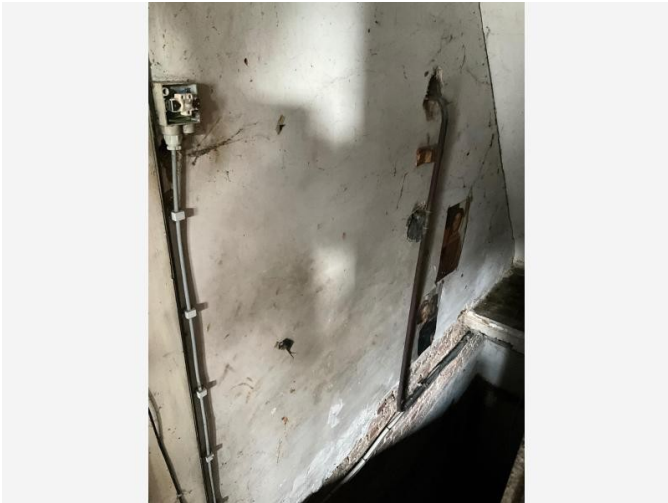
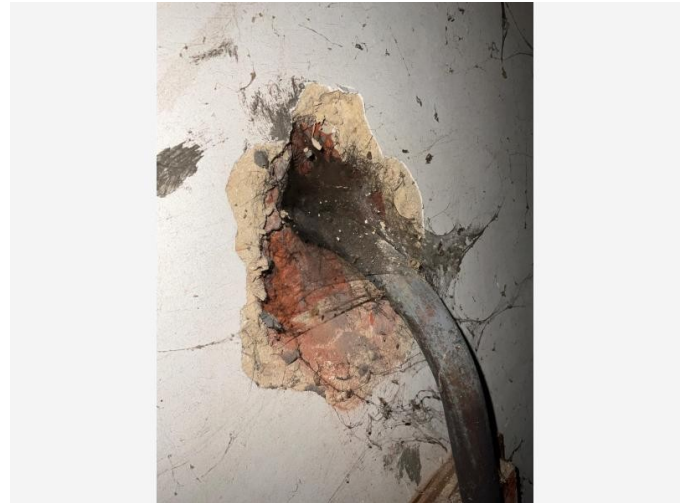
Geen asbest

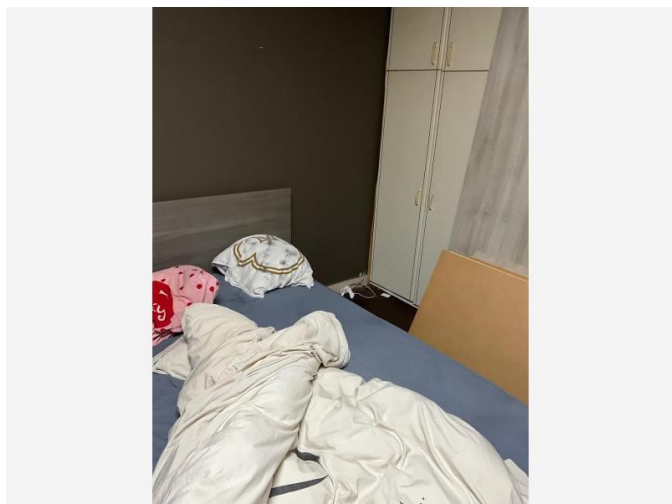
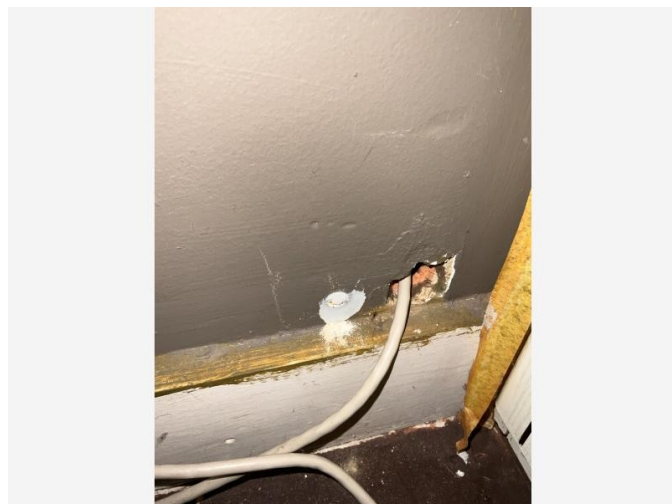
## Fiche 18: Pleisterwerk wanden

Geen asbest
