# Asbestinventarisatetest

Singel 18, 2150 Antwerpen

Attestnummer : **20260707-000165.000**

**Asbestveilig** (maar mogelijk niet asbestvrij)

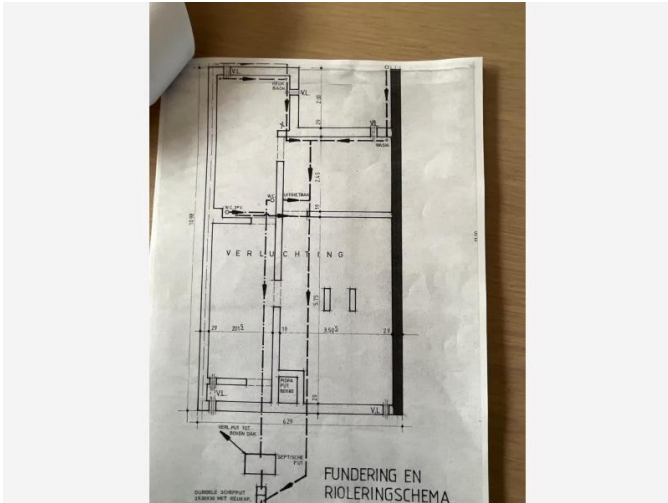
*Situeringsfoto*

### Permanente beperking

**Reden:** Hoogte minder dan 1,5 meter

**Uitleg van de asbestdeskundige:** Ruimtes met een hoogte lager dan 1,5 meter hoeven in het kader van een asbestattest voor verkoop of schenking niet onderzocht te worden.

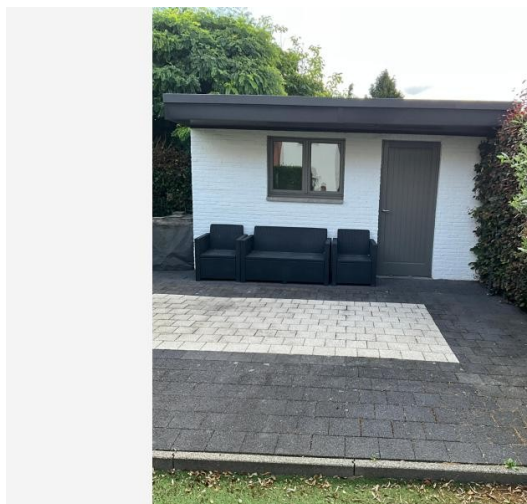
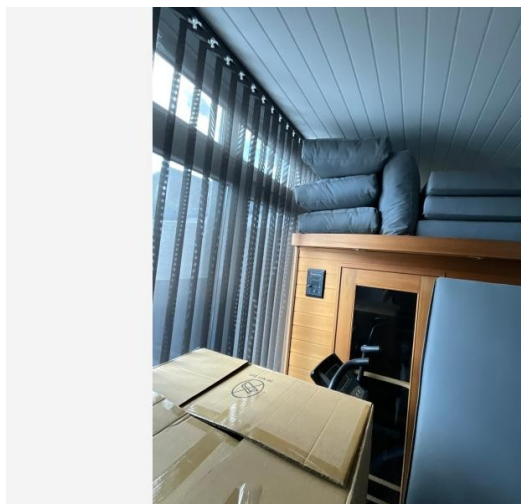
## Informatie over een niet-asbestverdacht materiaal

| Basis voor advies | Beoordeling op basis van een bewijsdocument. |

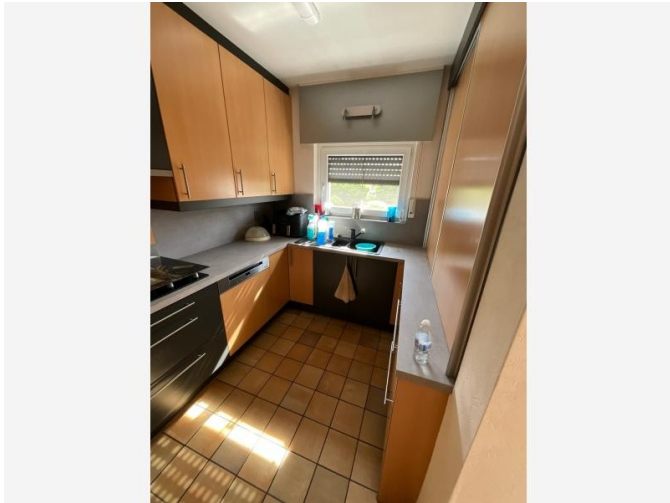
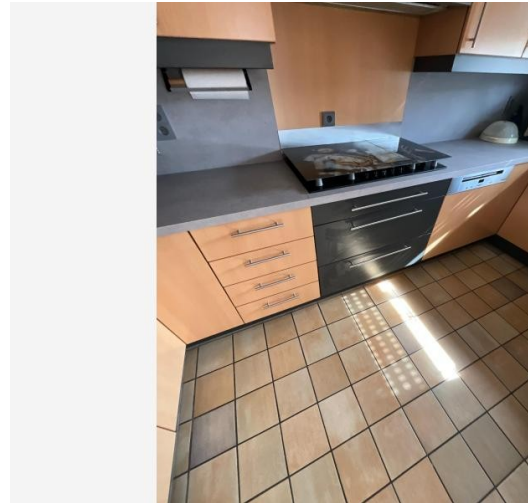
### Informatie over een materiaal dat de asbestdeskundige niet kan waarnemen of vaststellen

| Basis voor advies | Beoordeling op basis van expertise, zonder een vaststelling door de asbestdeskundige. |

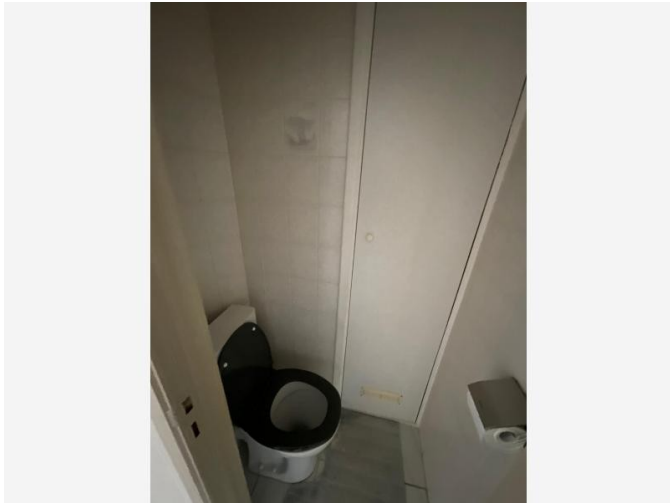
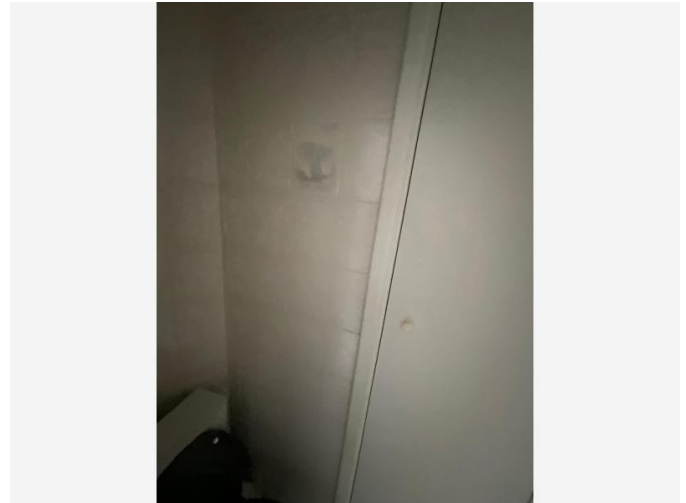
### Informatie over een materiaal dat de asbestdeskundige niet kan waarnemen of vaststellen

| Basis voor advies | Beoordeling op basis van expertise, zonder een vaststelling door de asbestdeskundige. |

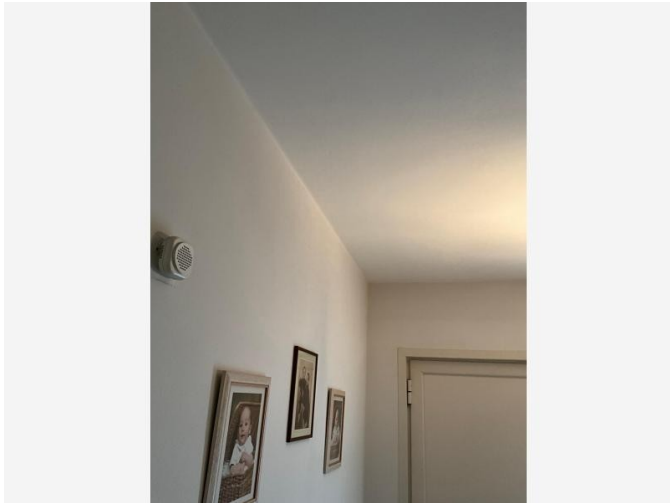
## Fiche 6: Pleisterwerk plafonds

Geen asbest

| # | Type | Referentie | Resultaat |
|---|---|---|---|
| 6.1 | Mengmonster | m002 | Geen asbest |

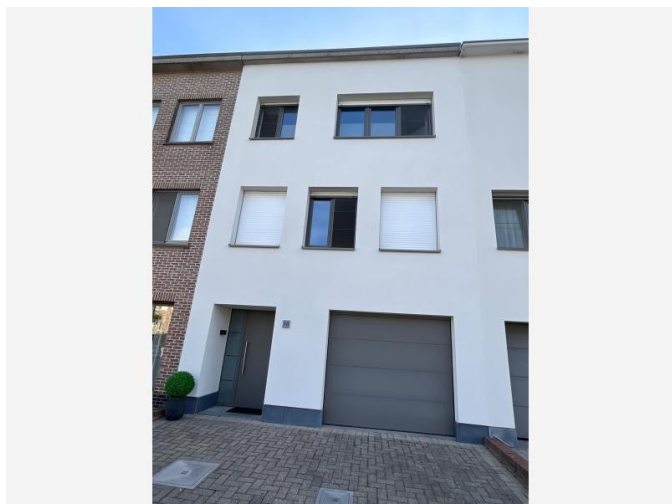
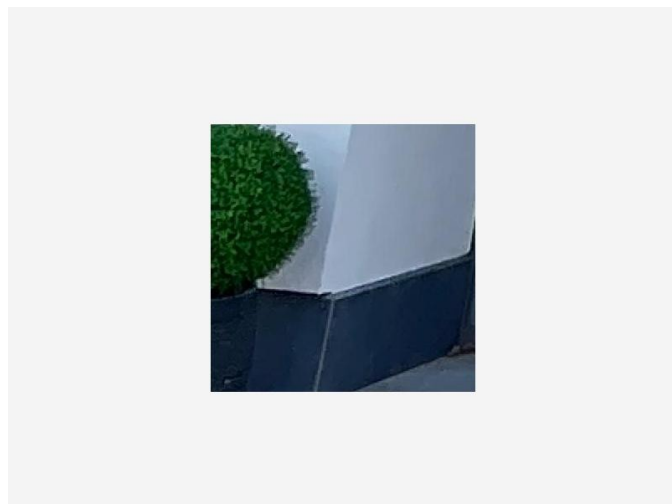
## Fiche 8: Crepi gevels

Geen asbest

| Opmerking | De hoeveelheid is een zo nauwkeurig mogelijke opmeting. Hieraan kunnen evenwel geen rechten worden ontleend. Factuur crepi in bewijsstukken. |

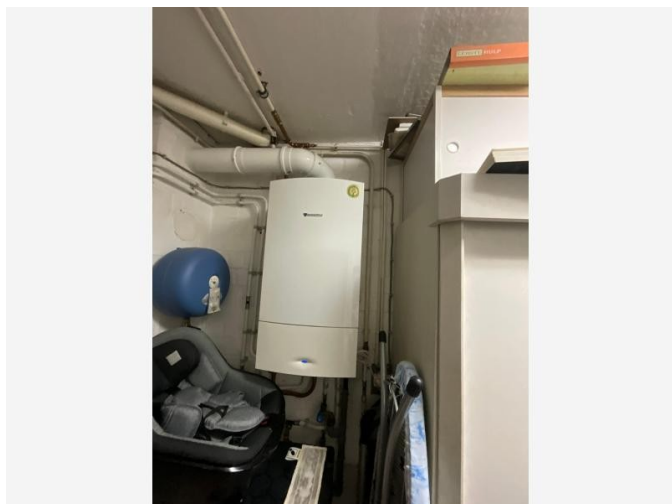
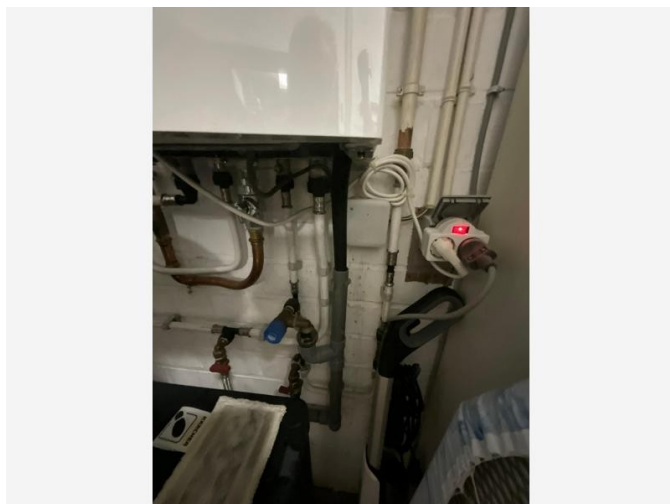
### Fiche 9: CV-ketel (niet verdacht)

| Beschrijving | Notitie | Terug te vinden op plannen |
|---|---|---|
| Fiche 9: CV-ketel (niet verdacht) | De CV-ketel (dichtingen, isolerend materiaal) is niet asbestverdacht. | Plan 1.2: Niveau 0 |

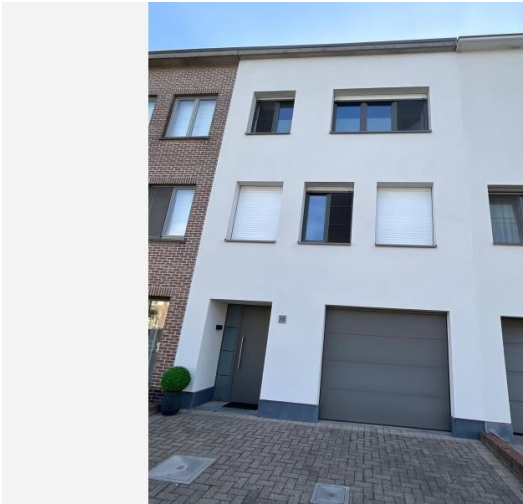
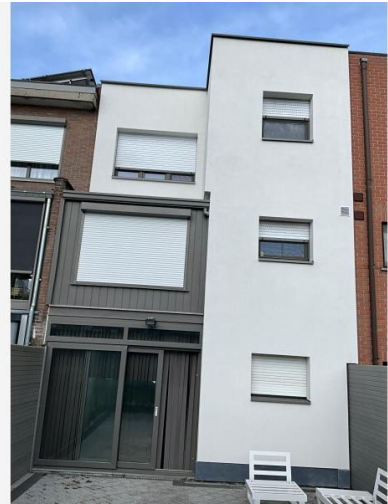
## Fiche 10: Dakbedekking plat dak (niet verdacht)

| Beschrijving | Notitie | Terug te vinden op plannen |
|---|---|---|
| Fiche 10: Dakbedekking plat dak (niet verdacht) | Contract dakrenovatie in bewijsstukken. Dak niet toegankelijk. | Plan 1.4: Niveau +2 |

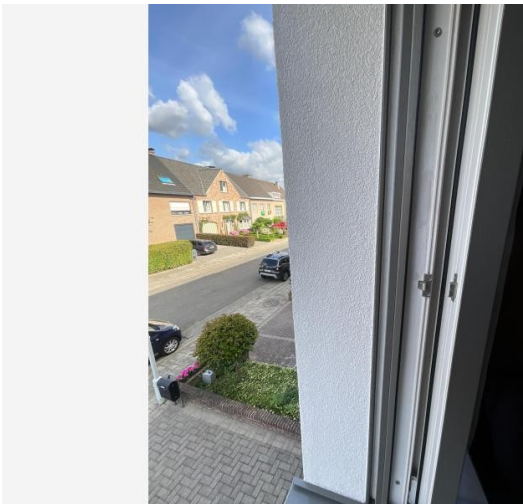
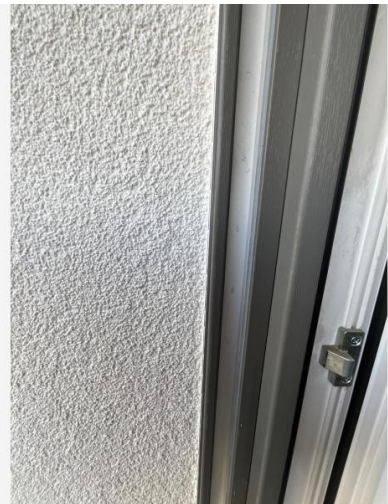
## Fiche 11: Kit aan de ramen

| Beschrijving | Notitie | Terug te vinden op plannen |
|---|---|---|
| Fiche 11: Kit aan de ramen | De kit aan de ramen is niet asbestverdacht. | Plan 1.5: Niveau 0 ramen<br>Plan 1.6: Niveau +1 ramen<br>Plan 1.7: Niveau +2 ramen |
