# Asbestinventarisatattest

Laaglandlei 62, 2900 Schoten

Attestnummer : 20251126-000417.000

Uitgegeven op : 26.11.2025

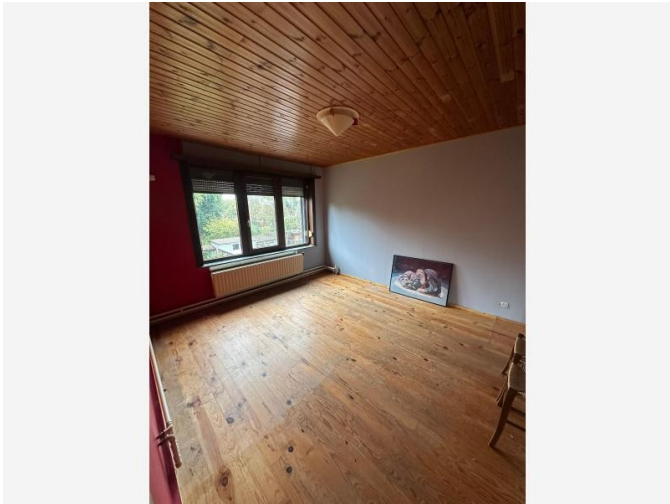
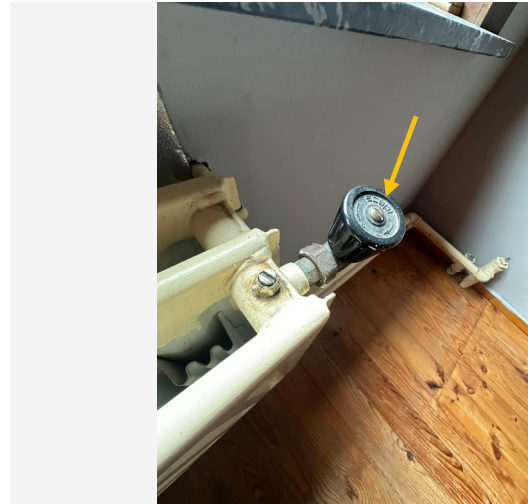
Het asbestmateriaal valt onder de mijlpaal van 2040.

Verwijderen

- Eenvoudige handelingen: mag via doe-het-zelf of door werknemer(s) met opleidingsattest eenvoudige handelingen  
Op diverse plaatsen zijn er bakeliettoepassingen. Het is moeilijk te bepalen of de bakeliettoepassingen in de woning ook effectief asbesthoudend zijn (het kan ook gaan om de asbestvrije variant). Uw mag de bakeliettoepassingen zelf verwijderen mits gebruik van de juiste persoonlijke beschermingsmiddelen (minstens een FFP3 masker, handschoenen,...) . Zolang er juist wordt omgesprongen met deze materialen (niet schuren, breken, slijpen of boren) komen er weinig of geen asbestvezels vrij en zijn de gezondheidsrisico's miniem.

| Eindbeoordeling materiaalrisico | Verhoogd materiaalrisico en/of verhoogde kans op vezelvrijgave |

| Gebondenheid | Categorie 1: hechtgebonden in oorsprong |
| Asbestsoort (vezeltype) | Crocidoliet aanwezig |
| Asbestconcentratie | Laag (< 50%) |
| Afschermingsgraad van het gehele materiaal | Geheel of deels (ook) vrij aan binnenluchtstromen |
| Toestand van het materiaal | Licht beschadigd, licht verweerd. Intact calciumsilicaatmateriaal of categorie III 'gebondenheid' |

| Beschrijving | Bakeliet radiatorknoppen |

- Zorg voor een veilig beheer. Vermijd het beschadigen van het asbestmateriaal. Controleer de toestand jaarlijks op wijzigingen.
- Voer bijkomende staalname(s) uit.

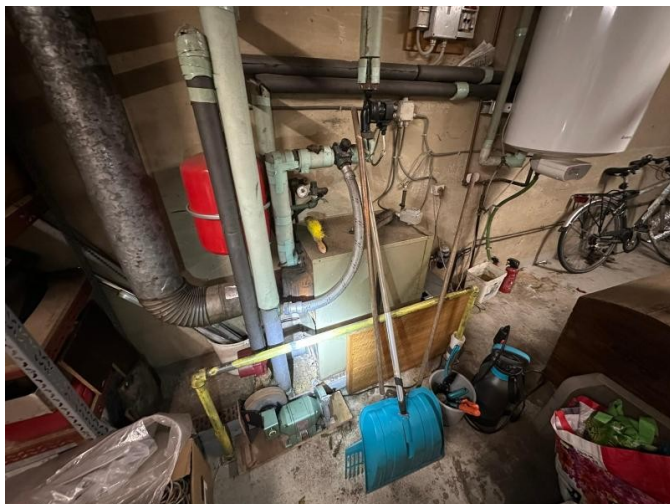
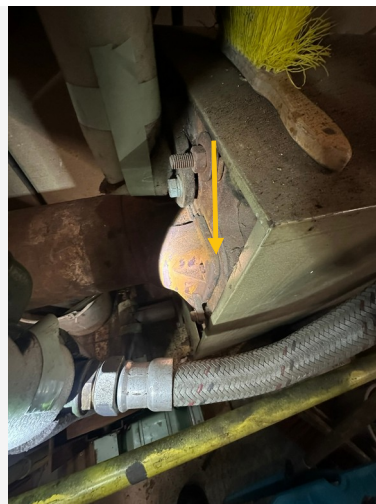
Het asbestmateriaal valt onder de mijlpaal van 2034.

Verwijderen

- Eenvoudige handelingen: mag via doe-het-zelf of door werknemer(s) met opleidingsattest eenvoudige handelingen  
De pakking van de mazoutketel is asbestverdacht. De pakking in zijn geheel verwijderen mits gebruik van PBM's (persoonlijke beschermingsmiddelen: wegwerphandschoenen, mondmasker minstens FFP3, wegwerpovertrek,...) De verwijdering van de pakking in zijn geheel mag zelf uitgevoerd worden of door werknemers met een opleidingsattest eenvoudige handeling.

| Eindbeoordeling materiaalisico | Laag materiaalisico en/of verlaagde kans op vezelvrijgave |

| Gebondenheid | Categorie 2: niet-hechtgebonden met matrix |
| Asbestsoort (vezeltype) | Alleen chrysotiel |
| Asbestconcentratie | Hoog ( $\geq 50\%$ ) |
| Toestand van het materiaal | Onbeschadigd, niet verweerd |

| Beschrijving | pakking mazoutketel |

- Zorg voor een veilig beheer. Vermijd het beschadigen van het asbestmateriaal. Controleer de toestand jaarlijks op wijzigingen.
- Voer bijkomende staalname(s) uit.

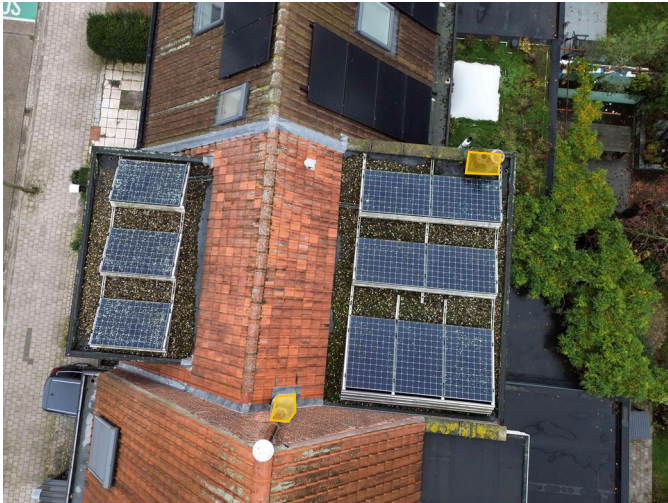
**Reden:** Er is geen volledige risicobeoordeling mogelijk

**Uitleg van de asbestdeskundige:** Deze verplicht te beschrijven ruimte of materiaal is niet waarneembaar waardoor er op dit ogenblik in de databank geen adviesfiche voor kan opgesteld worden.

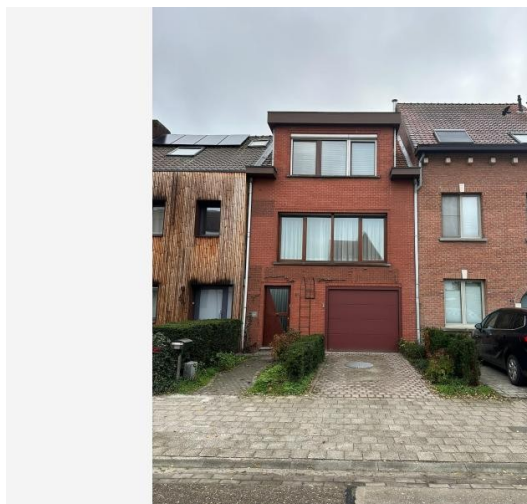
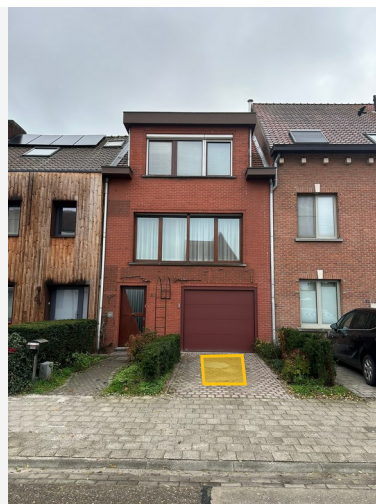
De kunststof mazouttank is nieuw geplaatst in 2000.

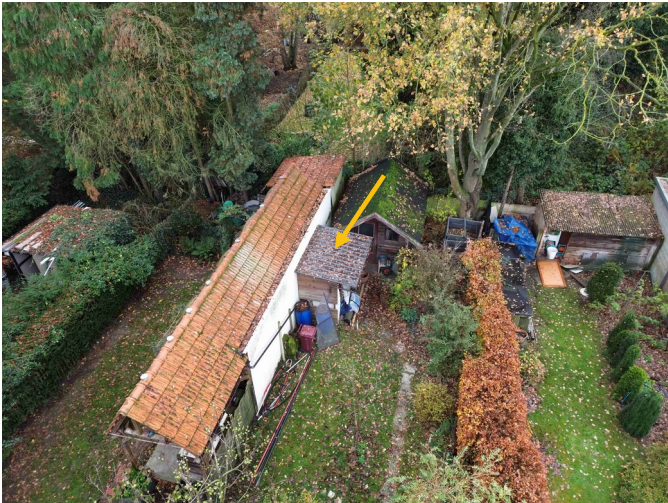
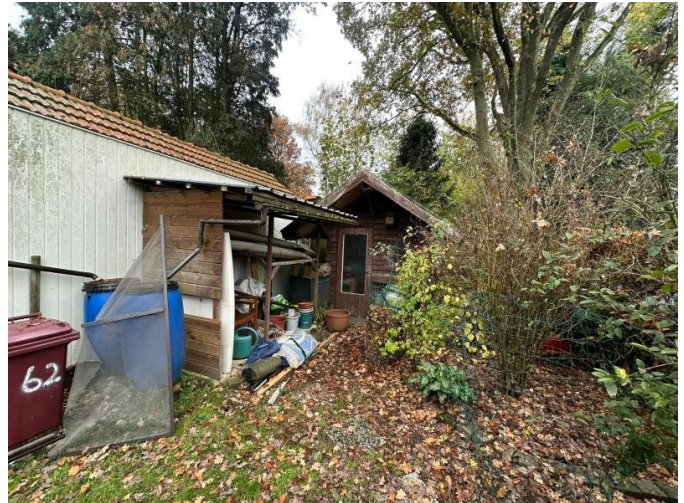
De berging is opgebouwd uit hout. De dakbedekking van de berging zijn metalen gevormde platen.

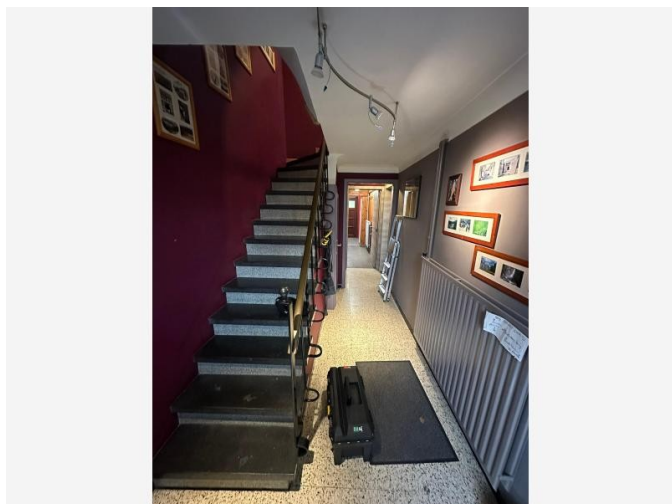
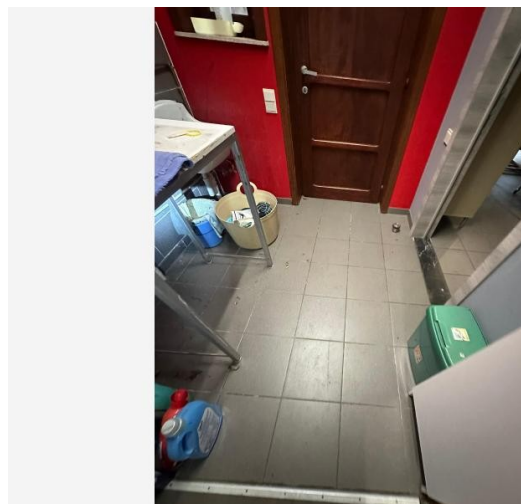
Vloeren in goede staat. Indien bij renovatie de vloeren worden verwijderd en deze zijn vastgelijmd, kunnen de vloeren

vastgelijmd zijn met asbesthoudende lijm, destructief onderzoek is aangewezen bij renovatie, vooraf staal laten nemen om asbesthoudende lijm al dan niet uit te sluiten.

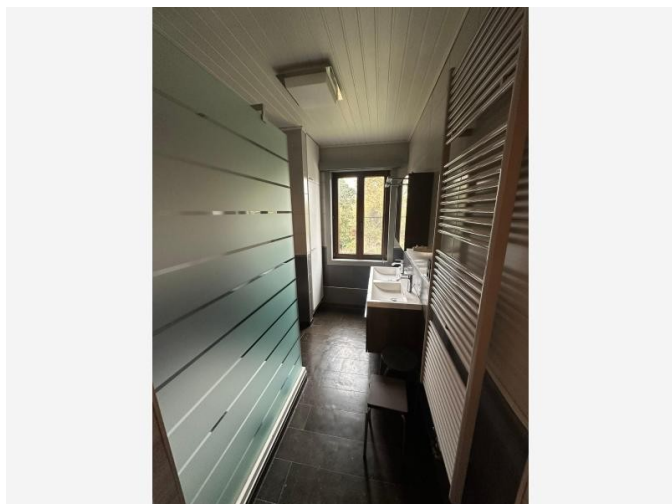
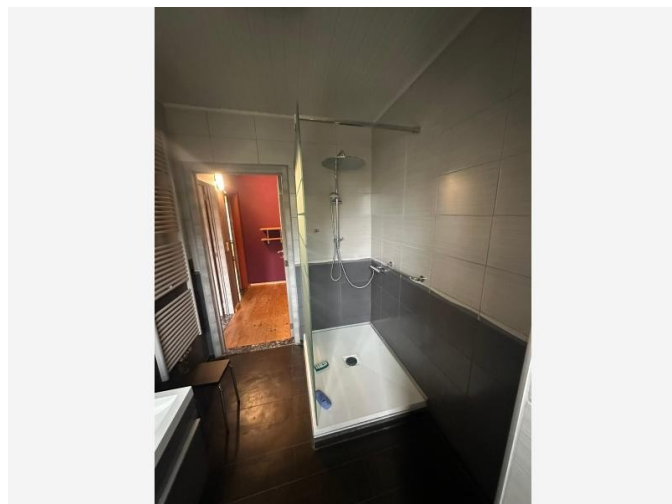
Tegels in goede staat, Indien bij renovatie de tegels worden verwijderd en deze zijn vastgelijmd, kunnen de tegels

vastgelijmd zijn met asbesthoudende lijm, destructief onderzoek is aangewezen bij renovatie, vooraf staal laten nemen om asbesthoudende lijm al dan niet uit te sluiten.

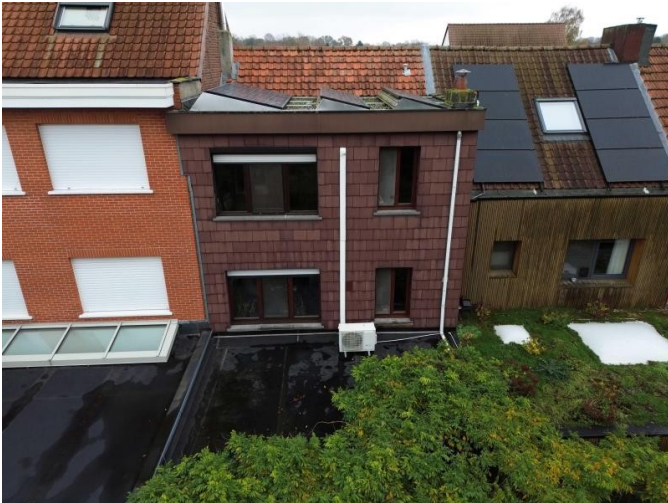
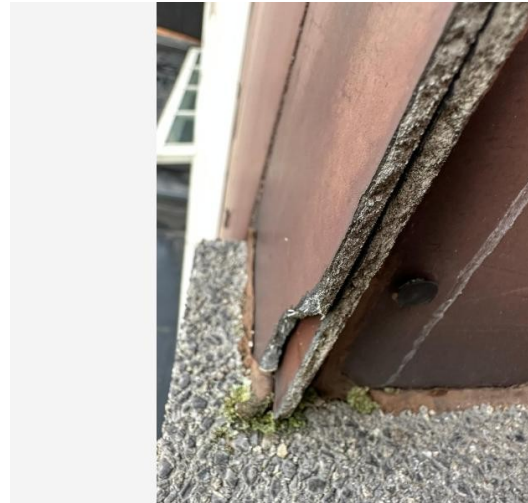
## Fiche 8: gevelleien

Geen asbest

| # | Type | Referentie | Resultaat |
|---|---|---|---|
| 8.1 | Puntmonster | 4 | Geen asbest |

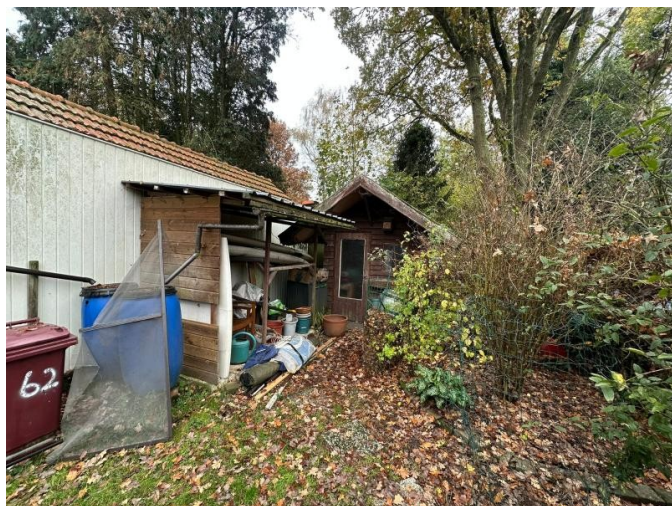
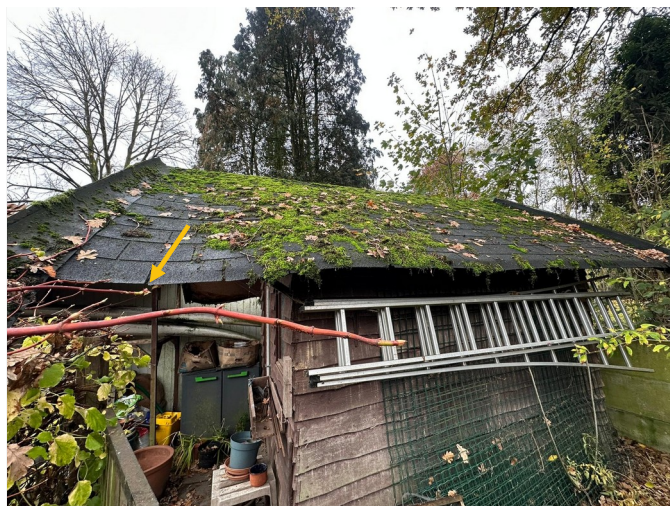
Geen asbest

| # | Type | Referentie | Resultaat |
|---|---|---|---|
| 9.1 | Puntmonster | 5 | Geen asbest |

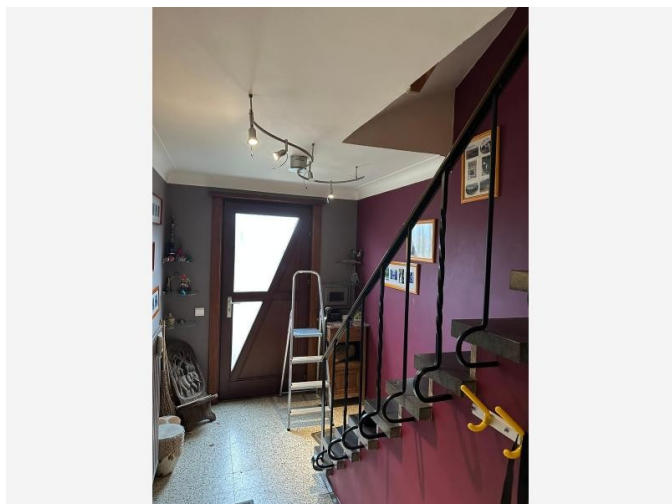
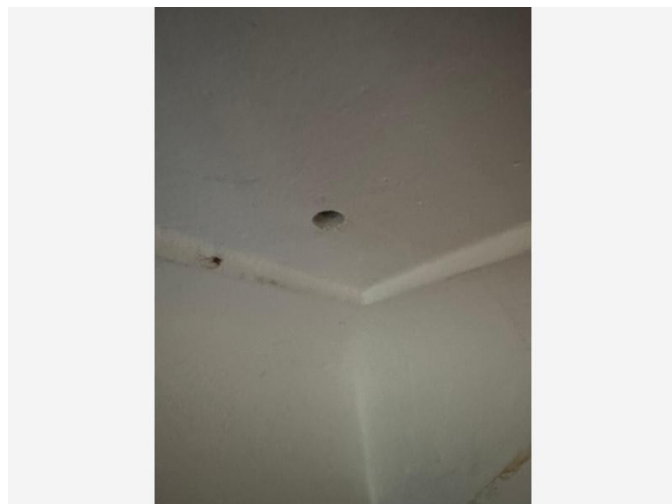
## Fiche 10: pleisterwerk plafond

Geen asbest

| # | Type | Referentie | Resultaat |
|---|---|---|---|
| 10.1 | Mengmonster | 2 | Geen asbest |

| Opmerking | <p>oppervlakte en dikte zijn indicatief. (de opgegeven hoeveelheden mogen niet gebruikt worden als maatstaf van heffing).</p> <p>Vals plafond in de achterbouw gelijkvloers. Er kan geen uitspraak gedaan worden van achterliggende materialen.</p> |

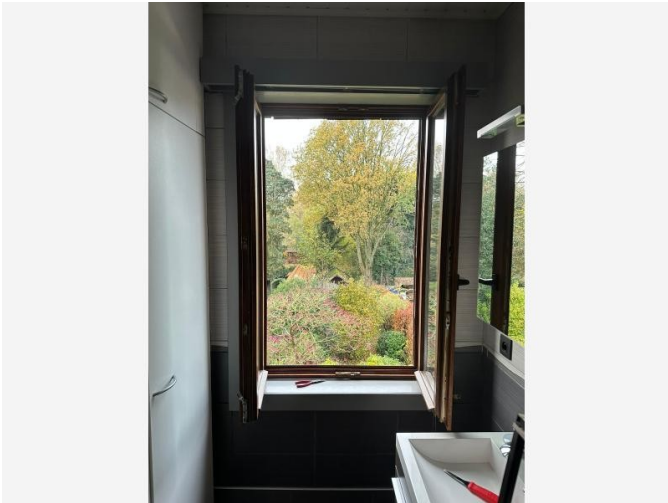
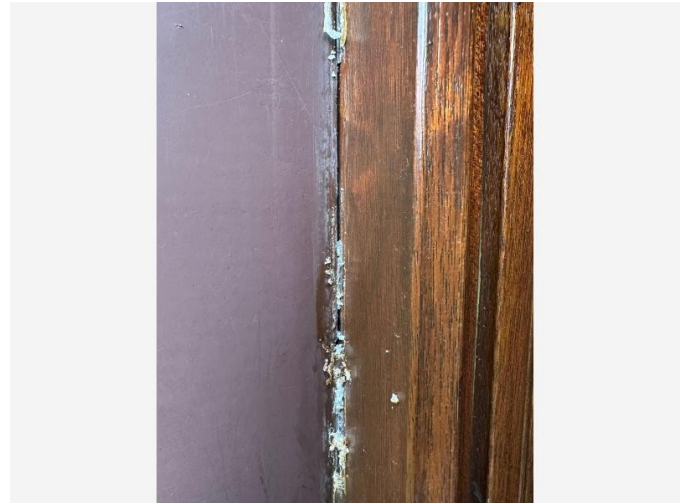
Geen asbest

| # | Type | Referentie | Resultaat |
|---|---|---|---|
| 11.1 | Kleefmonster | 3 | Geen asbest |

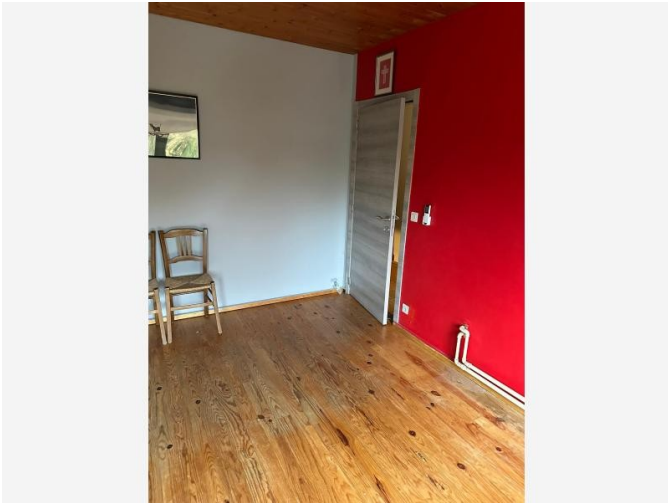
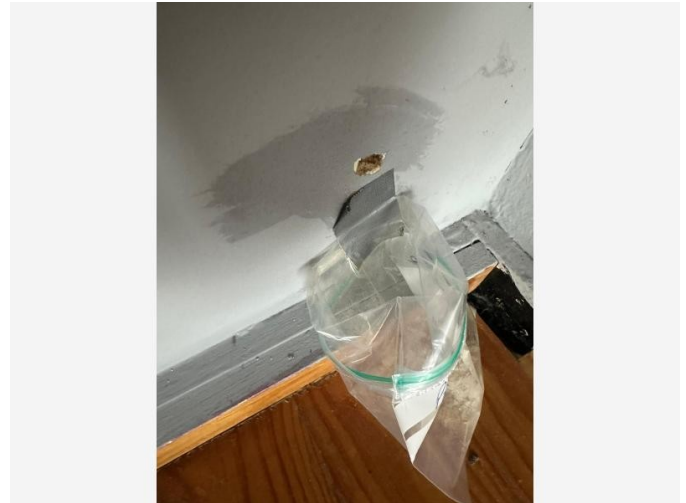
## Fiche 12: pleisterwerk wanden

Geen asbest

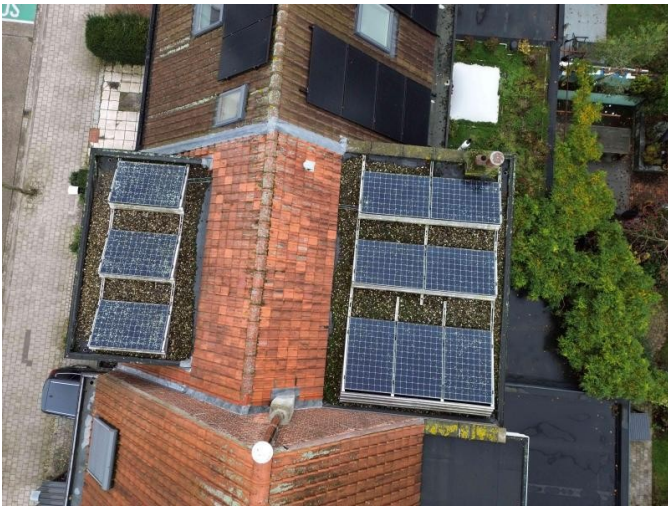
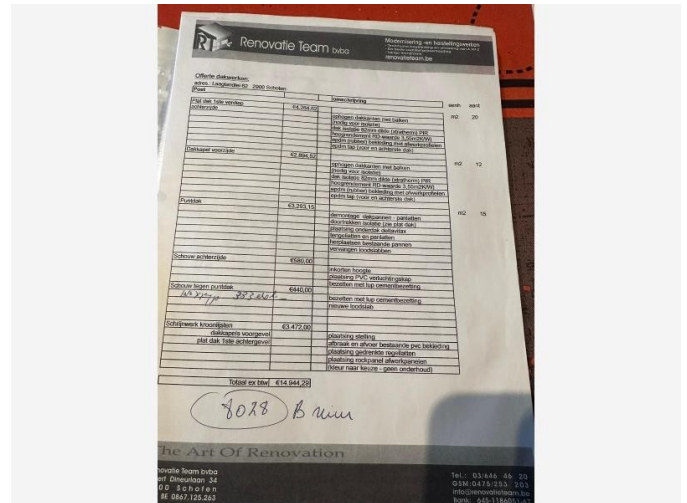
## Fiche 15: onderdak

| Beschrijving | Notitie | Terug te vinden op plannen |
|---|---|---|
| Fiche 15: onderdak | De dakbedekking voor de platte daken is epdm, voor het zadeldak is het onderdak polypropyleen met wapeningsraster. | - |
