Asbestinventarisatetest

Koning Albertstraat 40, 2610 Antwerpen

Attestnummer : 20251030-000005.000

Uitgegeven op : 30.10.2025

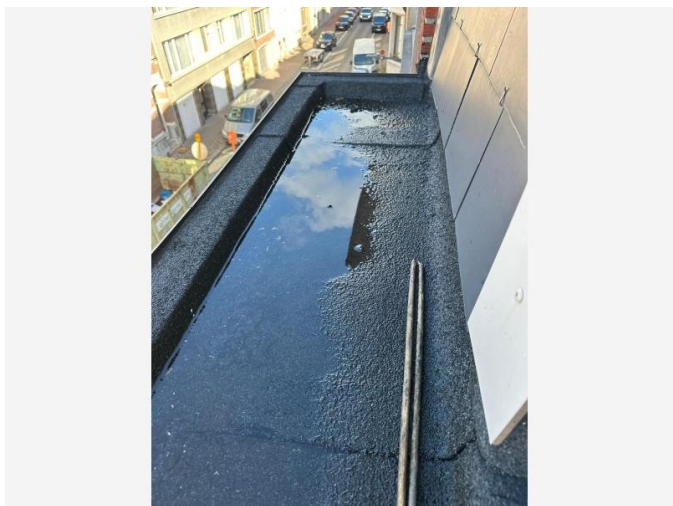
Vrije foto

Advies

Vernieuwde platte daken.

Zie bewijsdocumenten (facturen dakwerken).

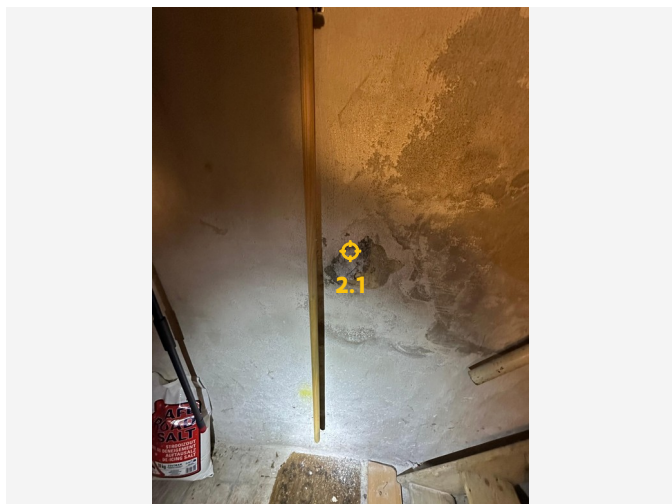
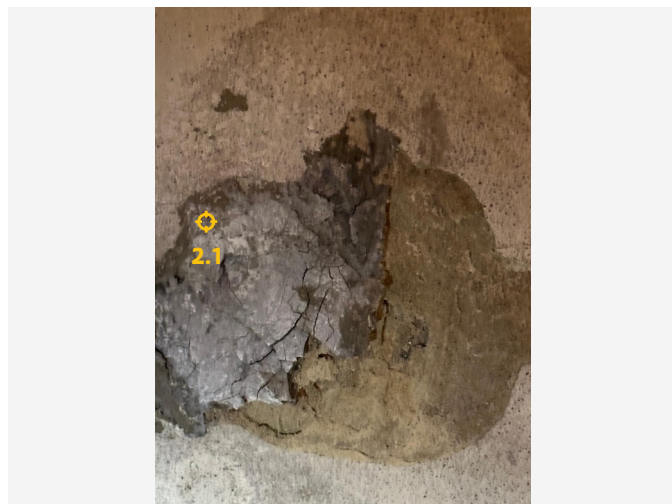
Conclusie

Geen asbest

#	Type	Referentie	Resultaat
2.1	Mengmonster	MM010	Geen asbest

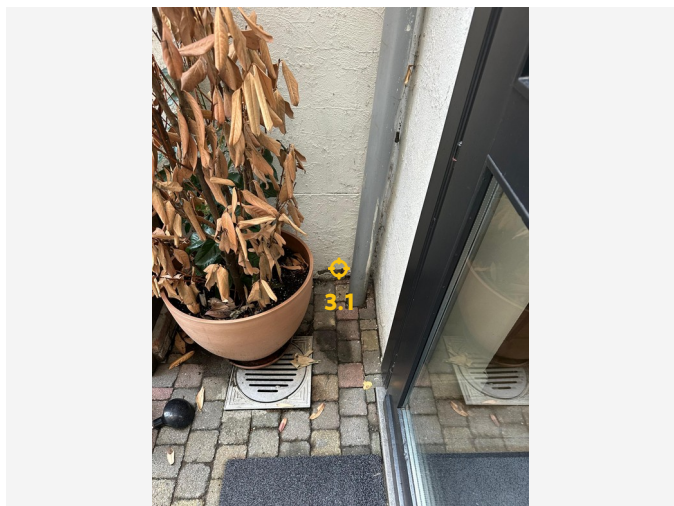
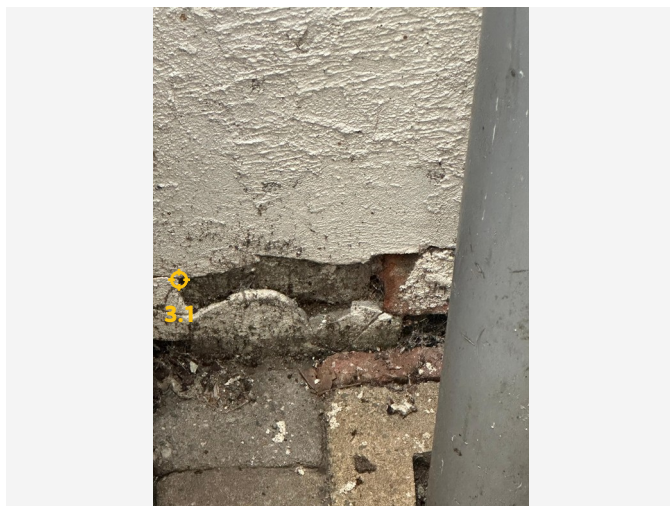
Fiche 3: Crepi buitenwand

Conclusie

Geen asbest

#	Type	Referentie	Resultaat
3.1	Mengmonster	MM011	Geen asbest

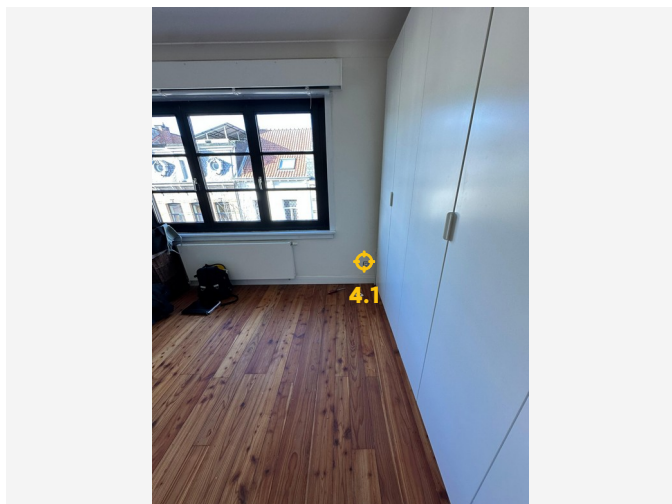
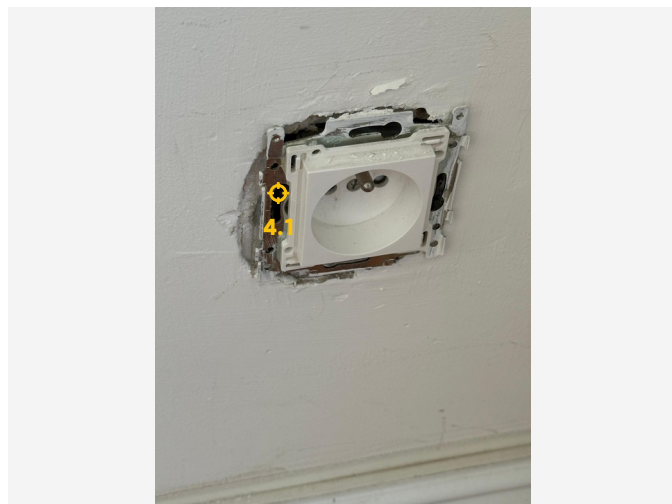
Fiche 4: Pleisterwerk Binnenwand

Conclusie

Geen asbest

#	Type	Referentie	Resultaat
4.1	Mengmonster	MM008	Geen asbest

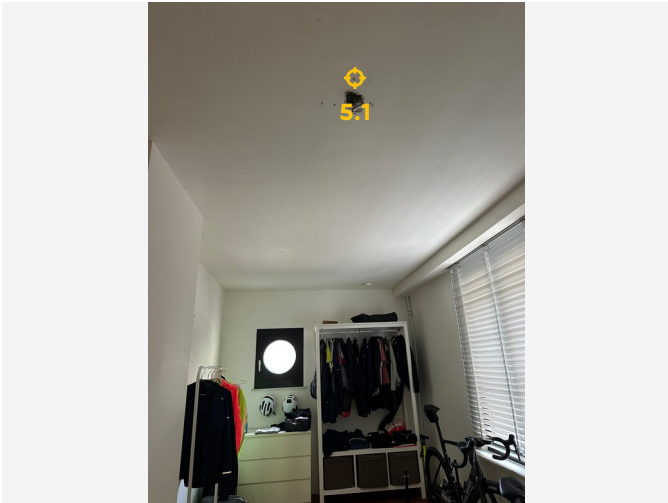
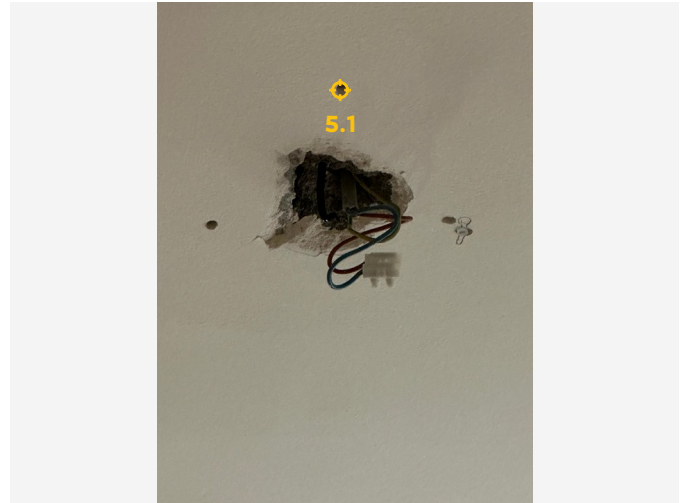
Fiche 5: Pleisterwerk Plafond

Conclusie

Geen asbest

#	Type	Referentie	Resultaat
5.1	Mengmonster	MM009	Geen asbest
