# Asbestinventarisatetest

Doornaardstraat 58/V1L, 2160 Wommelgem

Attestnummer : **20260218-000133.000**

Uitgegeven op : **18.02.2026**

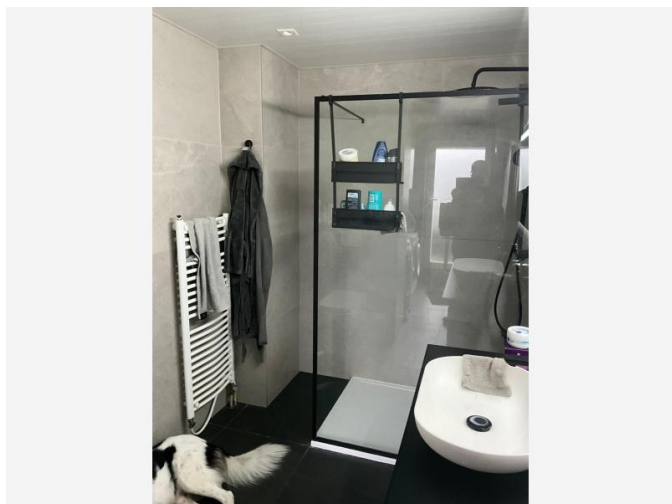
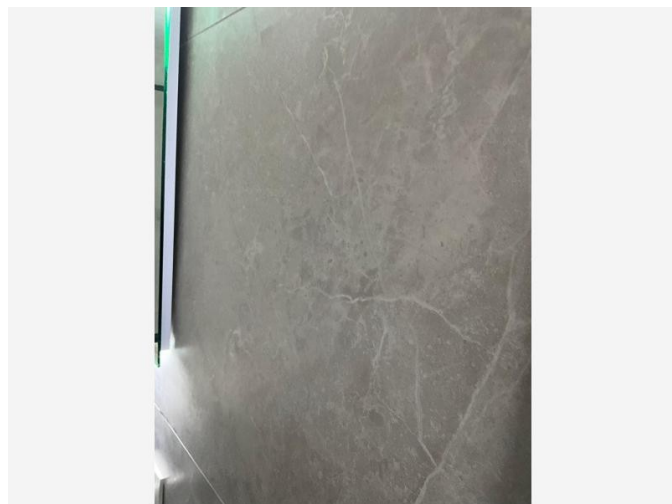
| Fiche 1: Muurtegels badkamer (lijm)..... | 10 |

Binnenwanden en/of plafonds afgewerkt met een intacte laag faiencetegels zonder zichtbare beschadigingen. Inspectie van de onderliggende lijmlaag is niet mogelijk zonder uitbreiding naar een destructief onderzoek.

| Basis voor advies | Beoordeling op basis van expertise, zonder een vaststelling door de asbestdeskundige. |

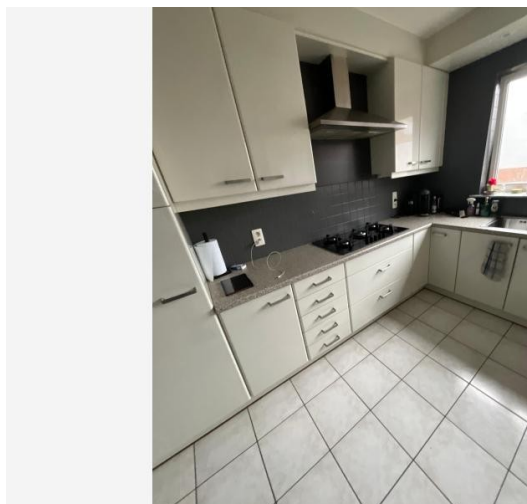
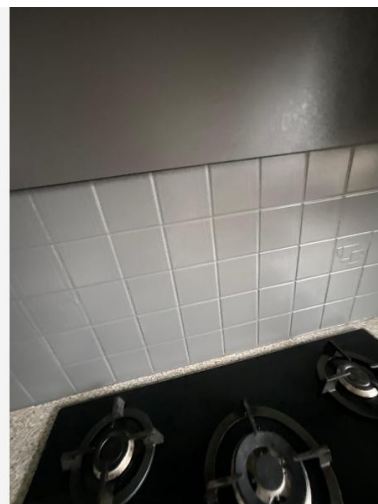
| Fiche 2: Muurtegels keuken (lijm)..... | 11 |

Binnenwanden en/of plafonds afgewerkt met een intacte laag faiencetegels zonder zichtbare beschadigingen. Inspectie van de onderliggende lijmlaag is niet mogelijk zonder uitbreiding naar een destructief onderzoek.

| Basis voor advies | Beoordeling op basis van expertise, zonder een vaststelling door de asbestdeskundige. |

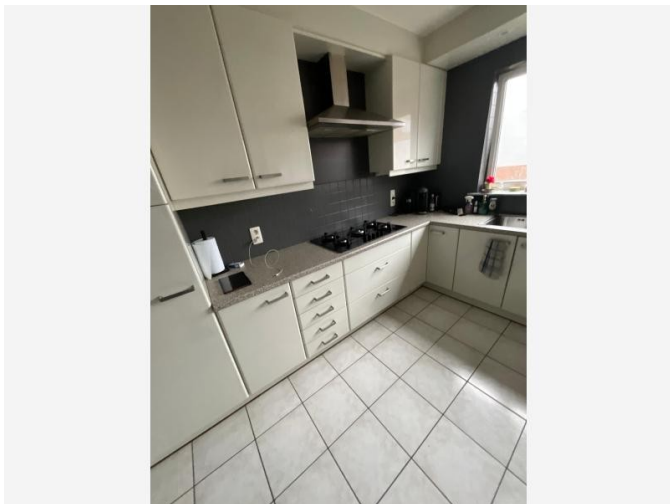
| Fiche 3: Vloertegels (lijm)..... | 12 |

Inspectie van de onderliggende lijmlaag is niet mogelijk zonder uitbreiding naar een destructief onderzoek.

| Basis voor advies | Beoordeling op basis van expertise, zonder een vaststelling door de asbestdeskundige. |

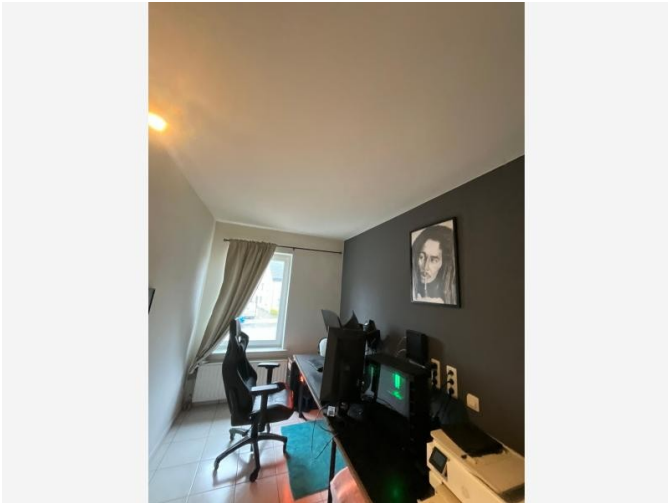
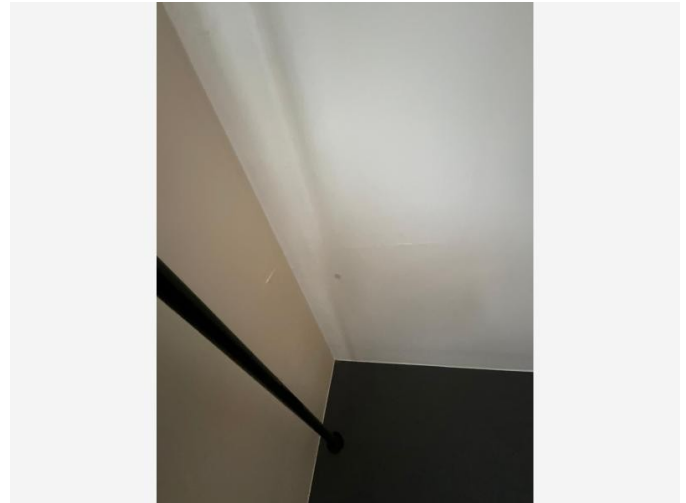
## Fiche 4: Pleisterwerk plafonds

Geen asbest

| # | Type | Referentie | Resultaat |
|---|---|---|---|
| 4.1 | Mengmonster | m002 | Geen asbest |

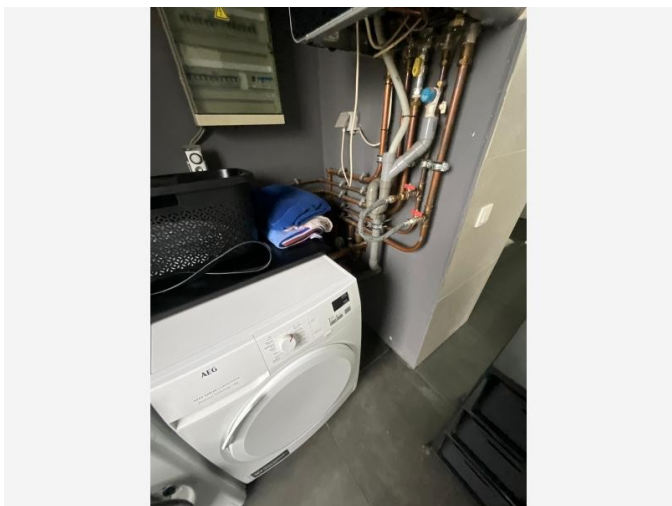
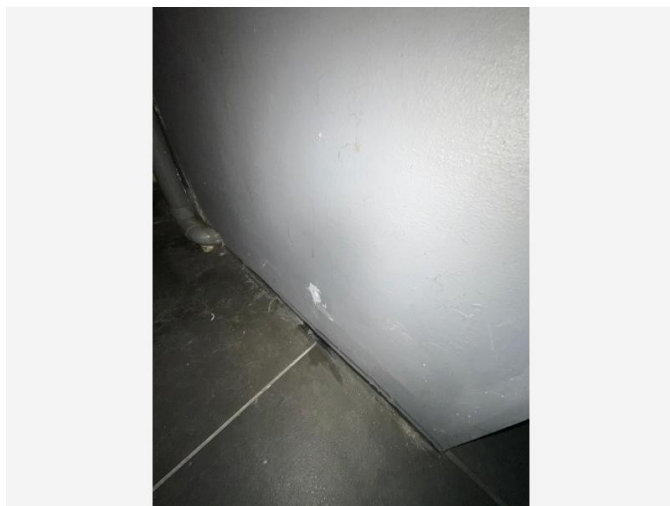
## Fiche 5: Pleisterwerk wanden

Geen asbest

| # | Type | Referentie | Resultaat |
|---|---|---|---|
| 5.1 | Mengmonster | m001 | Geen asbest |

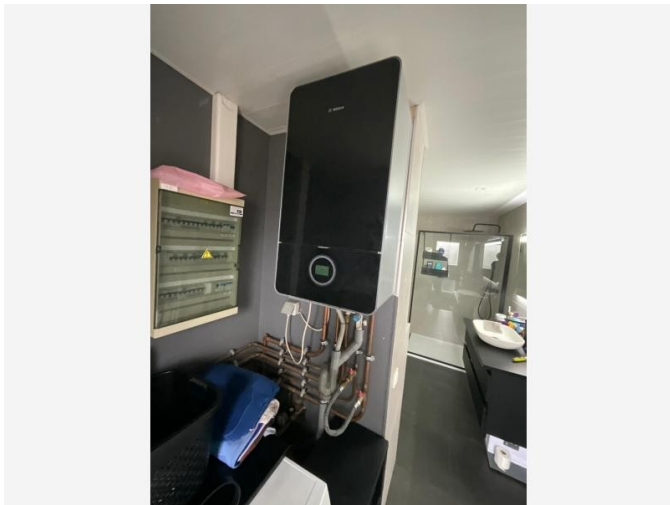
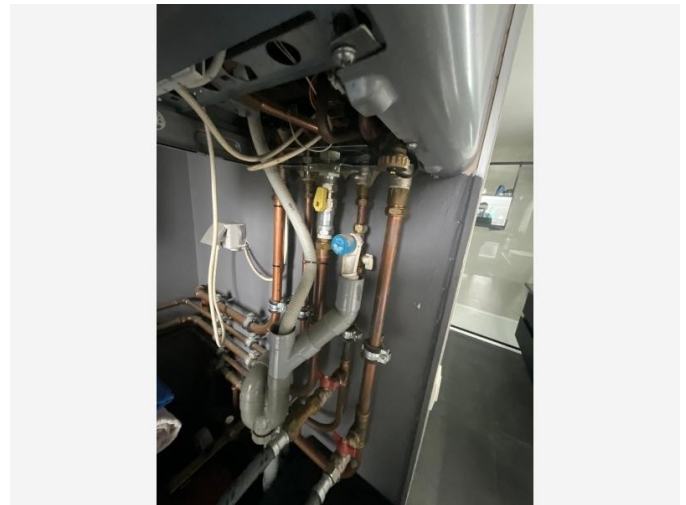
### Fiche 6: CV-ketel (niet verdacht)

| Beschrijving | Notitie | Terug te vinden op plannen |
|---|---|---|
| Fiche 6: CV-ketel (niet verdacht) | De CV-ketel (dichtingen, isolerend materiaal) is niet asbestverdacht. | Plan 1.1: Niveau +1 |
