**ELECTROTEST**Erkend Controleorganisme EDTC
Organisme de Contrôle Agréé SECTHOOFDKANTOOR VZW / SIEGE SOCIAL ASBL
Electro-Test - Haachsesteenweg 236 - 1820 Meisbroek
T +32 2 761 98 39 E info@electro-test.be
BTW/TVA BE 0434 433 603**Verslag van onderzoek / Rapport de contrôle**

Asbestinventarisatetest

Lage Kaart 102, 2930 Brasschaat

Attestnummer : 20221110-000051.001

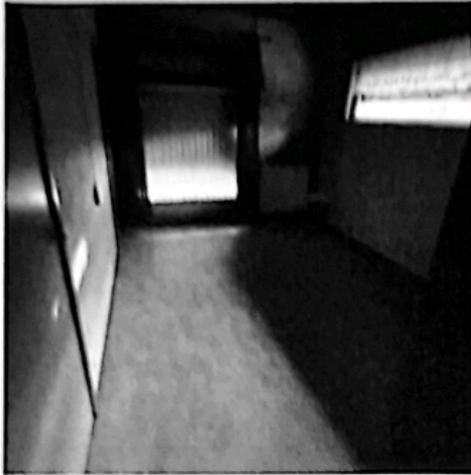
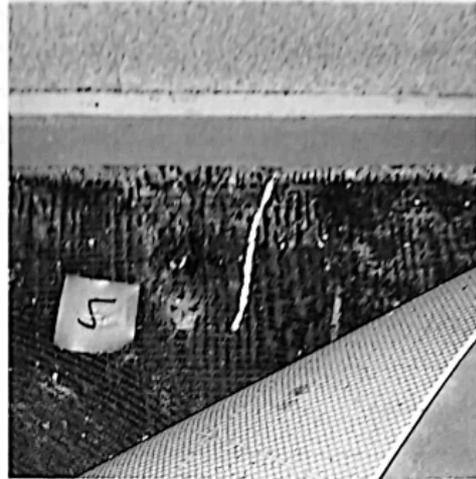
Fiche 1: 5 - Zwarte lijm

Het asbestmateriaal valt onder de mijlpaal van 2040.

Eindbeoordeling materiaalarisico	Zeer laag materiaalarisico en/of zeer lage kans op vezelvrijgave
Opmerking	De lijmlaag is bij normaal gebruik van de ruimte niet gevaarlijk.

Gebondenheid	Categorie 1: hechtgebonden in oorsprong
Asbestsoort (vezeltype)	Alleen chrysotiel
Asbestconcentratie	Laag (< 50%)
Afschermingsgraad van het gehele materiaal	Niet stootvaste afscherming
Toestand van het materiaal	Onbeschadigd, niet verweerd

#	Type	Referentie	Resultaat
1.1	Puntmonster	5 - Zwarte lijm	Chrysotiel

Beschrijving	5 - Zwarte lijm
Omgeving	Binnen
Primaire drager	Vloer
Asbestmateriaal	In-situ afwerkingslagen - Lijmlaag
Bindmiddel van asbestmateriaal	Lijm
Gebondenheid op basis van bindmiddel	Hecht
Hoeveelheid (oppervlakte - dikte - aantal)	• 32,00 m ² - 1,00 mm - 1 stuk

- Zorg voor een veilig beheer. Vermijd het beschadigen van het asbestmateriaal. Controleer de toestand jaarlijks op wijzigingen.

- Hermetische zone (erkend asbestverwijderaer)
Bij verwijderen van lijm verandert de gebondenheid naar een losgebonden toestand.

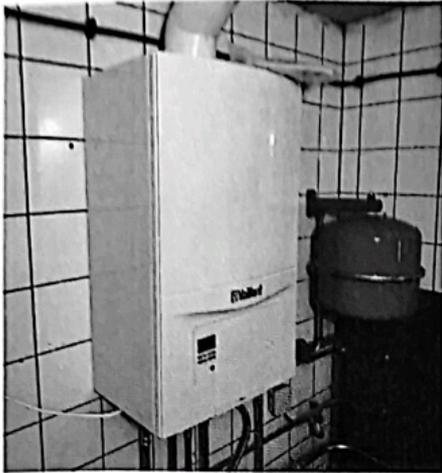
Fiche 2: Verwarmingsketel

De ketel werd in 2021 vervangen en is dus niet asbest-verdacht.

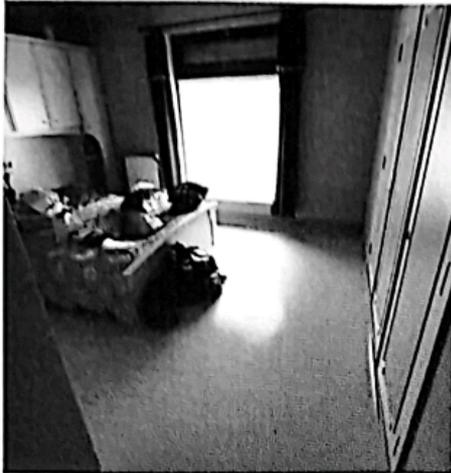
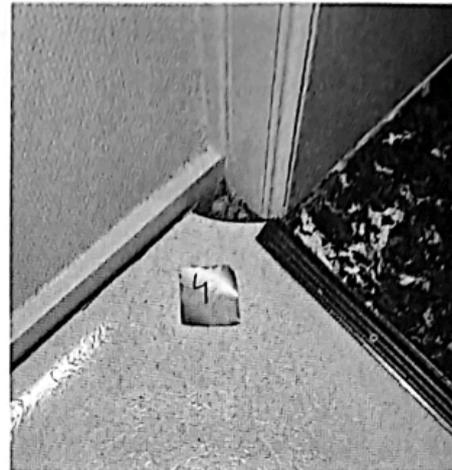
Fiche 4: 4 - Vinylvloer

Geen asbest

#	Type	Referentie	Resultaat
4.1	Puntmonster	4 - Vinylvloer	Geen asbest

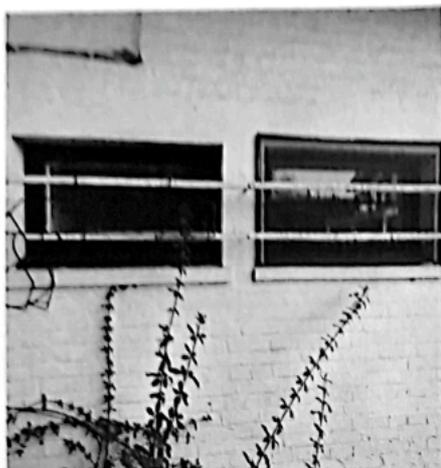
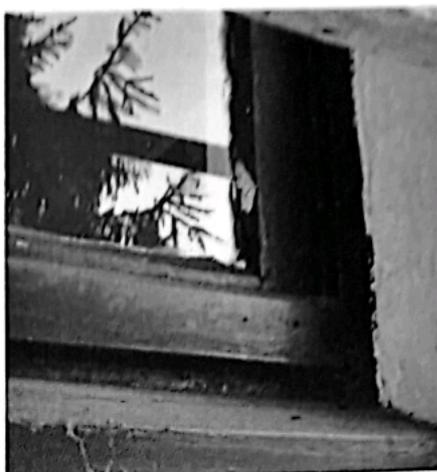
Fiche 5: 1 - Stopverf ramen

Geen asbest

#	Type	Referentie	Resultaat
5.1	Puntmonster	1 - Stopverf ramen	Geen asbest

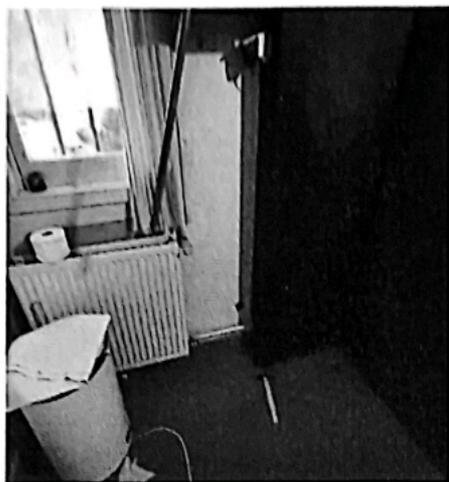
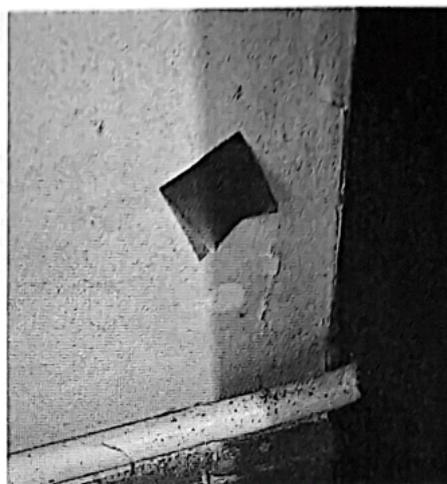
Fiche 6: 3 - Pleister muren

Geen asbest

#	Type	Referentie	Resultaat
6.1	Mengmonster	3 - Pleister muren	Geen asbest

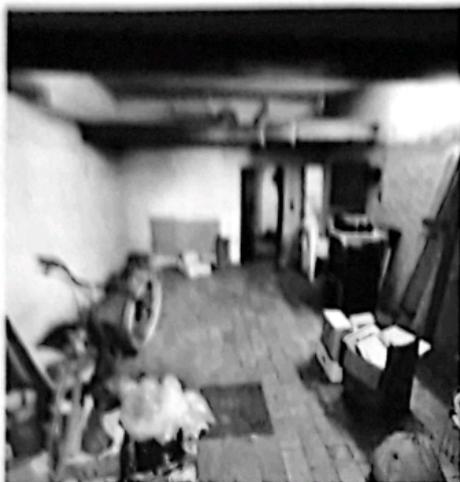
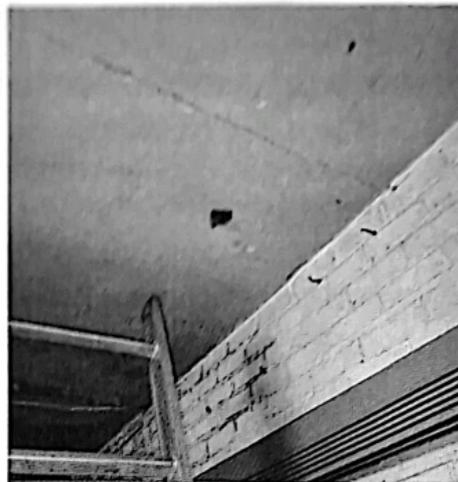
Fiche 7: 2 - Pleister plafonds

Geen asbest

#	Type	Referentie	Resultaat
7.1	Mengmonster	2 - Pleister plafonds	Geen asbest
