# Asbestinventarisatetest

Turnhoutsebaan 371/glvl, 2110 Wijnegem

Attestnummer : 20260223-000414.000

**Niet-asbestveilig**

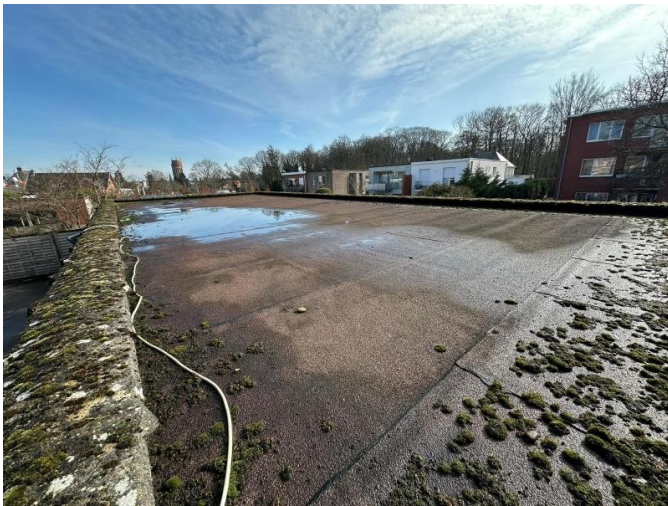
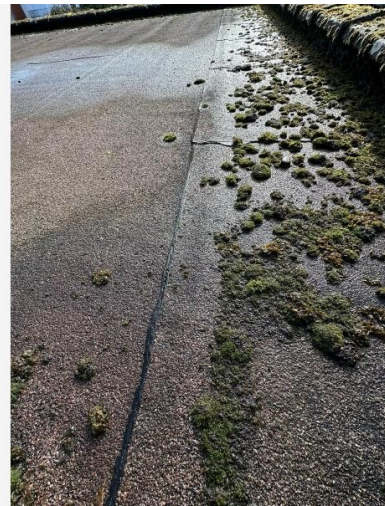
Het asbestmateriaal valt onder de mijlpaal van 2040.

- Eenvoudige handelingen: mag via doe-het-zelf of door werknemer(s) met opleidingsattest eenvoudige handelingen  
De roofing is asbestverdacht en eigendom van de VME. Staalname is niet toegelaten. Licht de VME in van de asbestverdachte dakbedekking. Er kan ook geen uitspraak gedaan worden van het materiaal aanwezig onder de dakbedekking.

| Eindbeoordeling materiaalisico | Verhoogd materiaalisico en/of verhoogde kans op vezelvrijgave |

| Toestand van het materiaal | Matig beschadigd, matig verweerd |

| Asbestmateriaal | Dak- en gevelbekleding - Roofing |
| Hoeveelheid (oppervlakte - aantal) | • 95,00 m <sup>2</sup> - 1 stuk |

- Zorg voor een veilig beheer. Vermijd het beschadigen van het asbestmateriaal. Controleer de toestand jaarlijks op wijzigingen.
- Voer bijkomende staalname(s) uit.

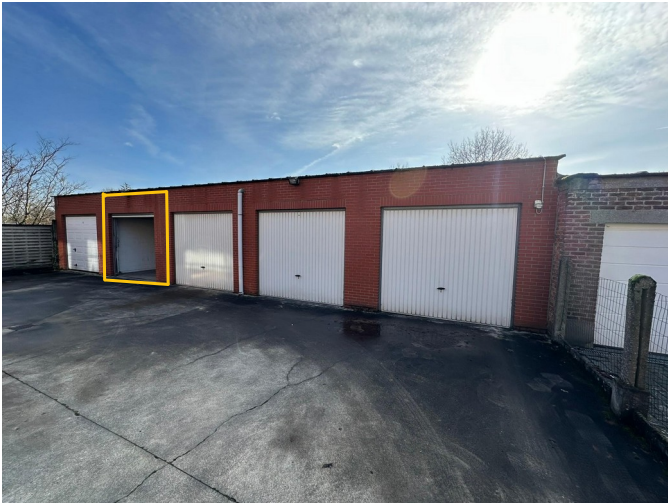
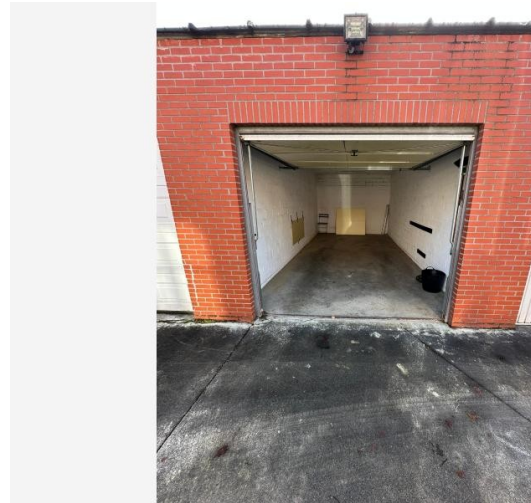
## Fiche 2: garagebox in garagecomplex

| Basis voor advies | De asbestdeskundige beoordeelt het materiaal als niet-asbestverdacht. |

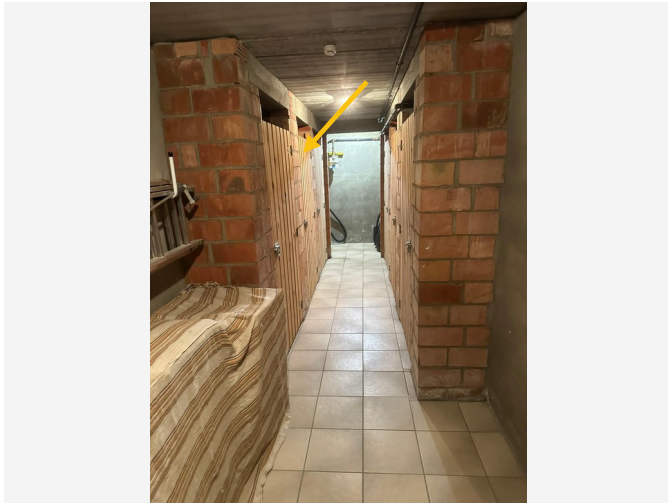
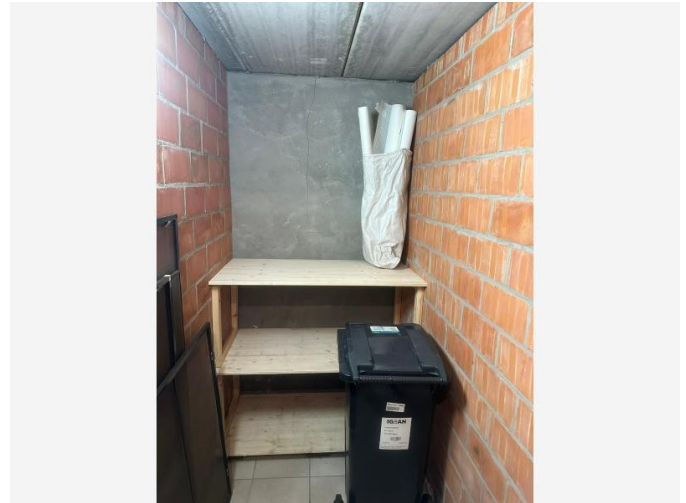
Kelderberging, opgebouwd uit snelbouwstenen en beton.

| Basis voor advies | De asbestdeskundige beoordeelt het materiaal als niet-asbestverdacht. |

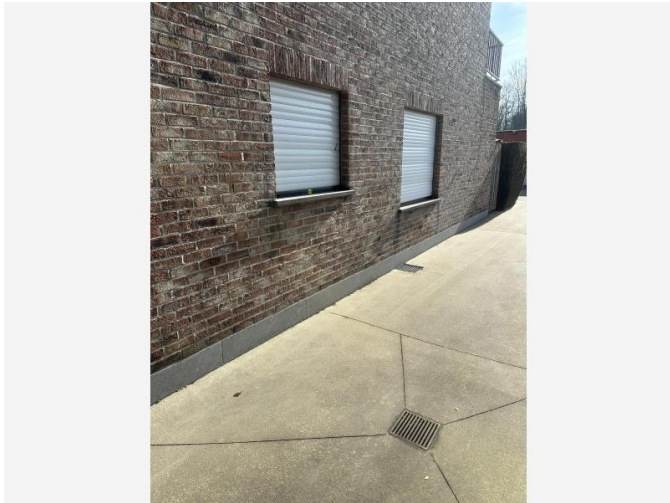
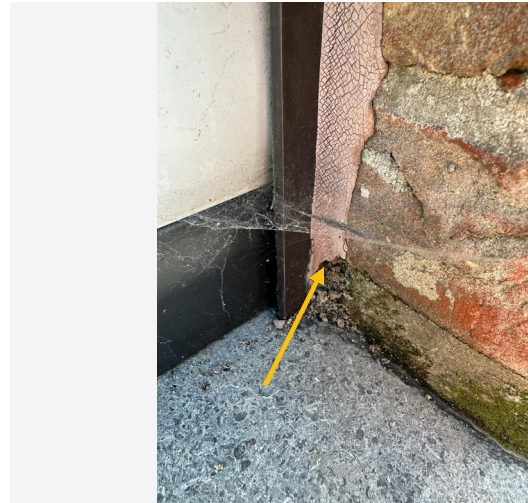
## Fiche 6: Kitramen (tussen raamprofiel - muur)

Geen asbest

| # | Type | Referentie | Resultaat |
|---|---|---|---|
| 6.1 | Puntmonster | 3 | Geen asbest |

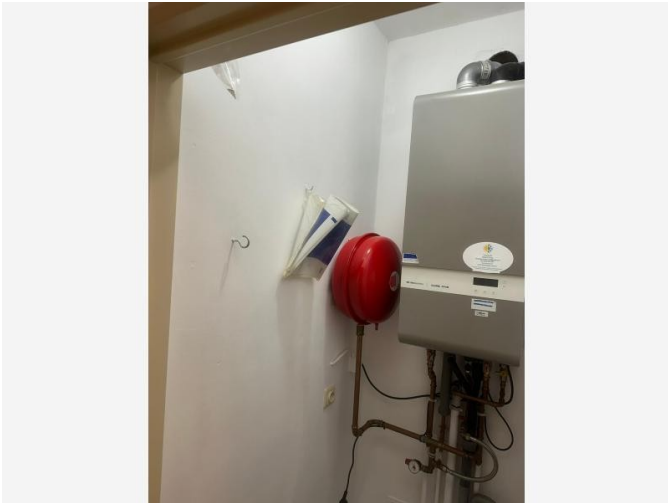
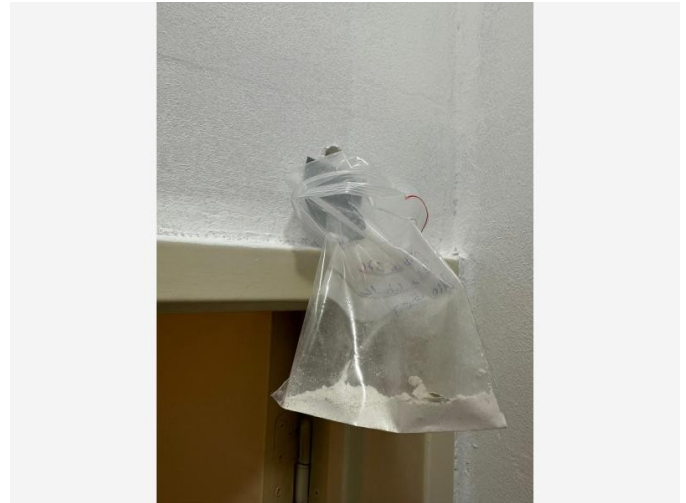
## Fiche 7: pleisterwerk wanden

Geen asbest

| # | Type | Referentie | Resultaat |
|---|---|---|---|
| 7.1 | Mengmonster | 1 | Geen asbest |

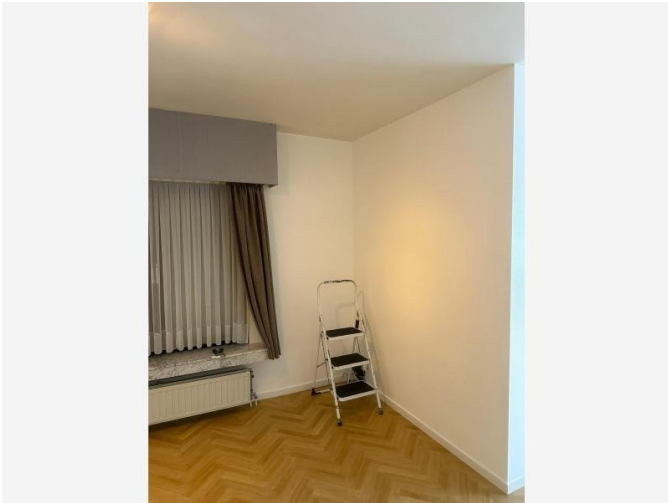
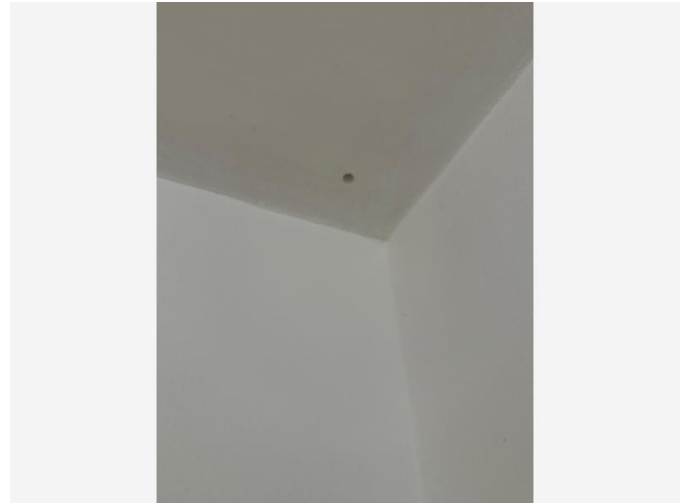
## Fiche 8: pleisterwerk plafond

Geen asbest

| # | Type | Referentie | Resultaat |
|---|---|---|---|
| 8.1 | Mengmonster | 2 | Geen asbest |

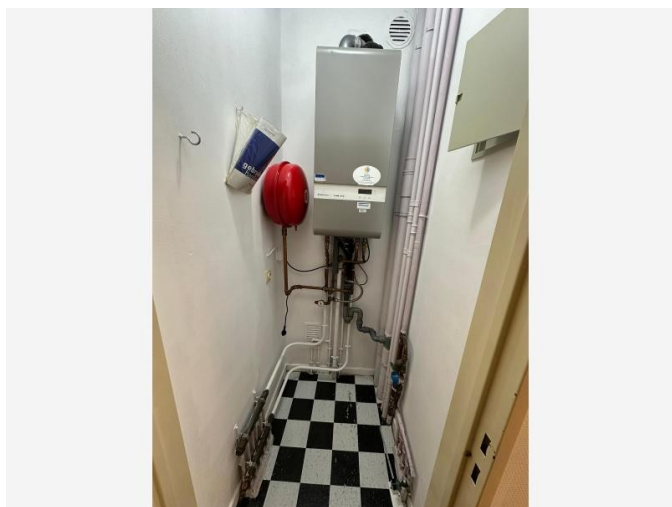
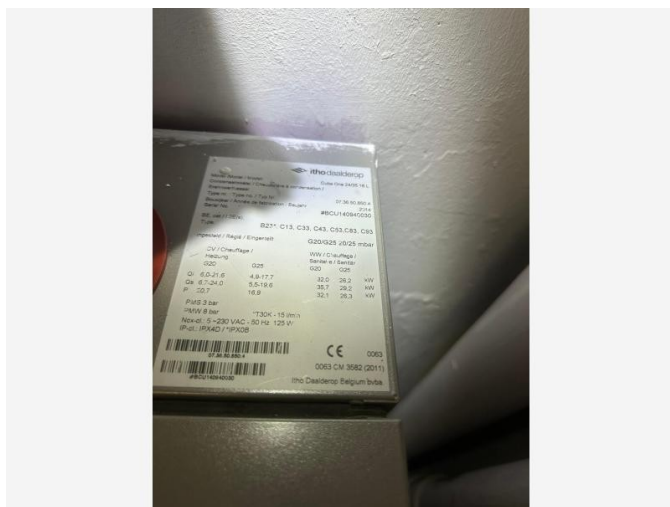
## Fiche 9: verwarmingsketel

| Beschrijving | Notitie | Terug te vinden op plannen |
|---|---|---|
| Fiche 9: verwarmingsketel | Ketel is nieuw geplaatst in 2014. | - |
