# Asbestinventarisatattest

Zeearendstraat 6, 2100 Antwerpen  
Gemeenschappelijke delen

Attestnummer : 20250723-000049.000

Uitgegeven op : 23.07.2025

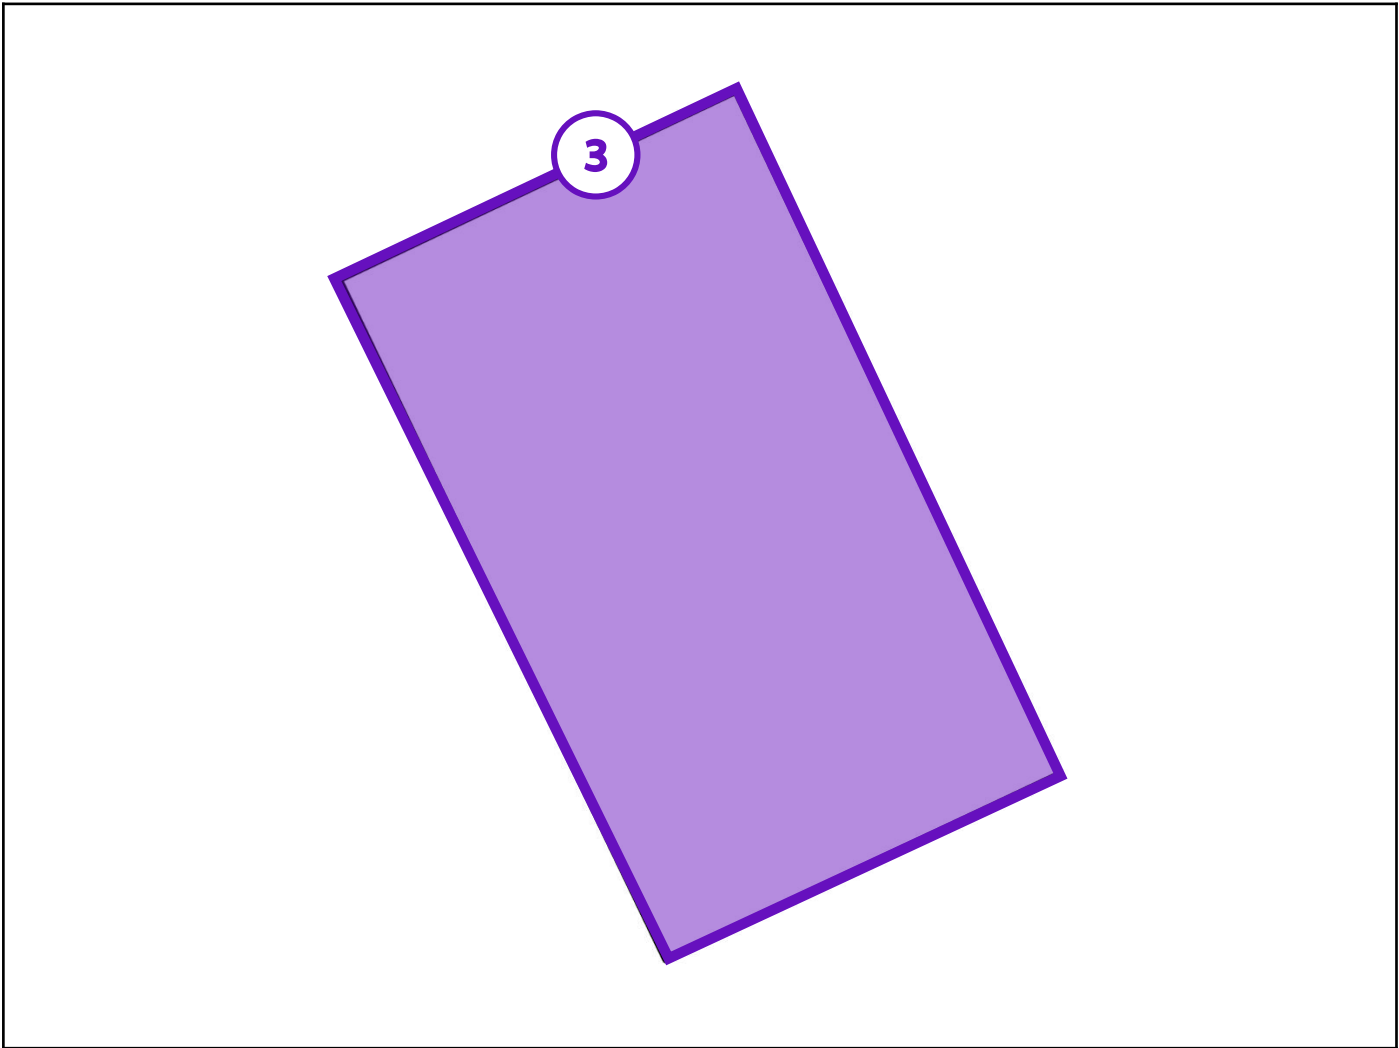
# Plan 1.1: Hoofdgebouw plan

| Beschrijving | Type | Actie |
|---|---|---|
| 3. Plat dak te hoog | Beperking | - |

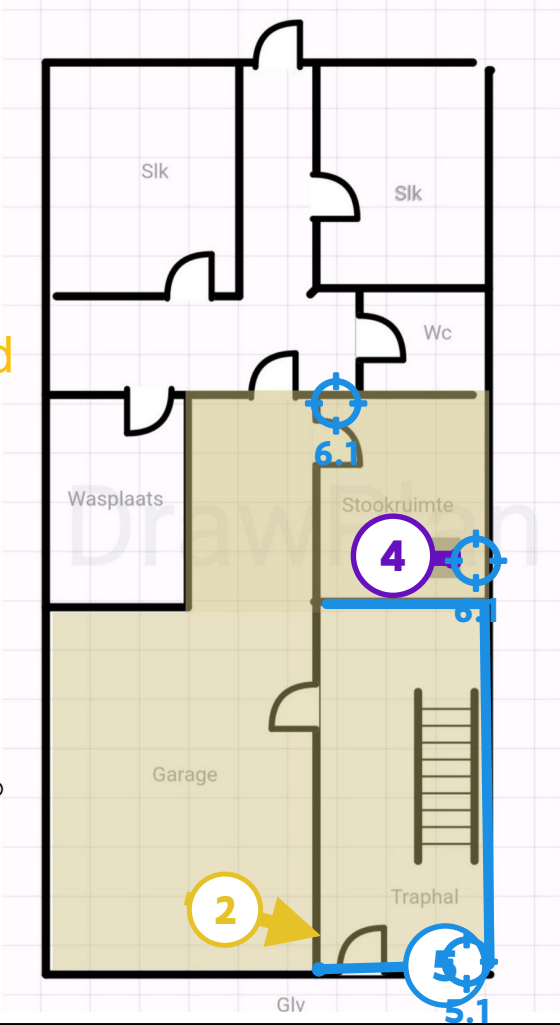
# Plan 1.2: plan GLV

stookruimte helemaal bepleisterd

| Beschrijving | Type | Actie |
|---|---|---|
| 2. bakeliet tellerkast en/of plonskasten | Asbestmateriaal | Zorgvuldig beheren |
| 4. mazoutketel | Advies | - |

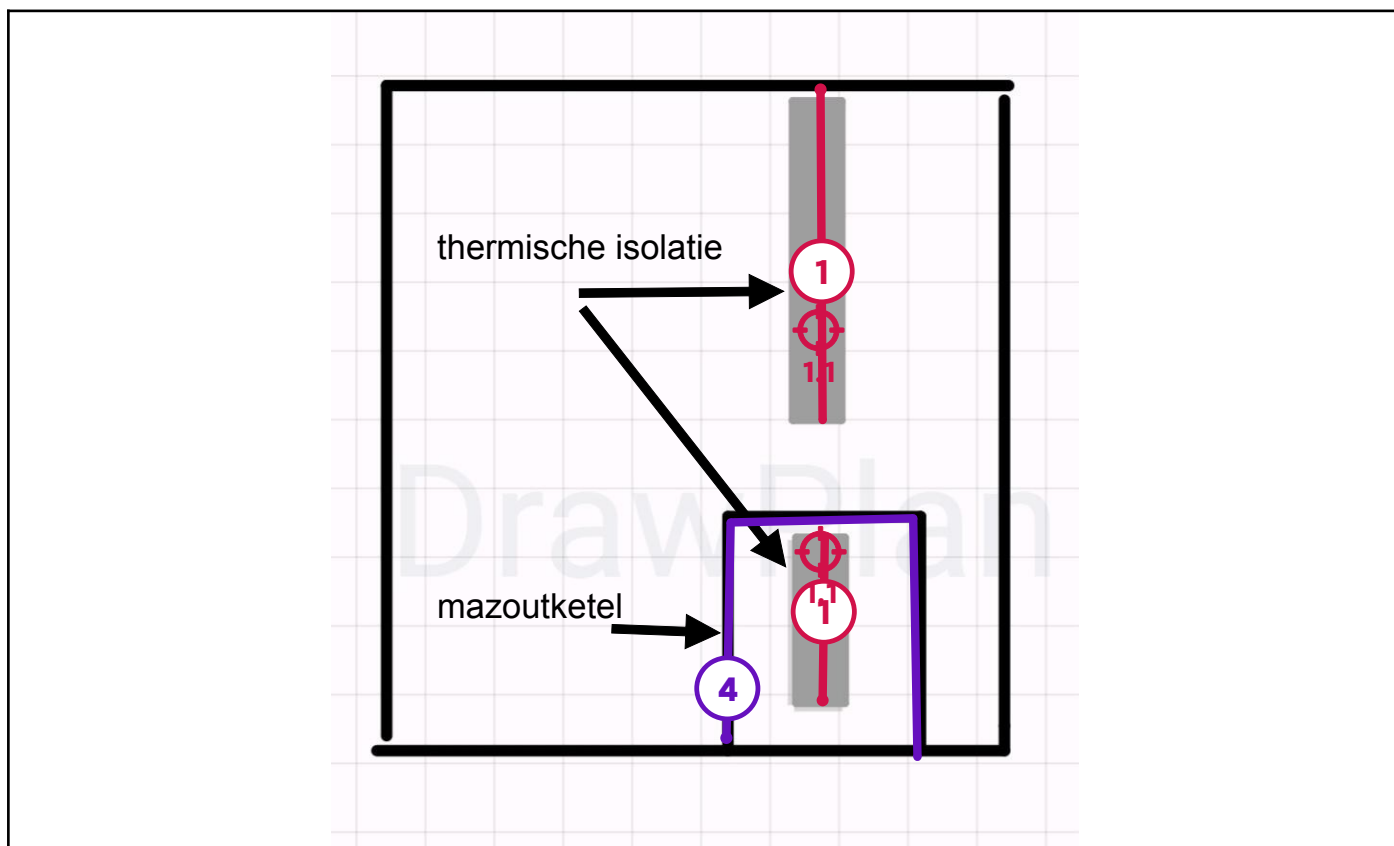
## Plan 1.5: stookruimte

| Beschrijving | Type | Actie |
|---|---|---|
| 1. Leidingisolatie uit gips rechte stukken | Asbestmateriaal | Dringend verwijderen |
| 4. mazoutketel | Advies | - |

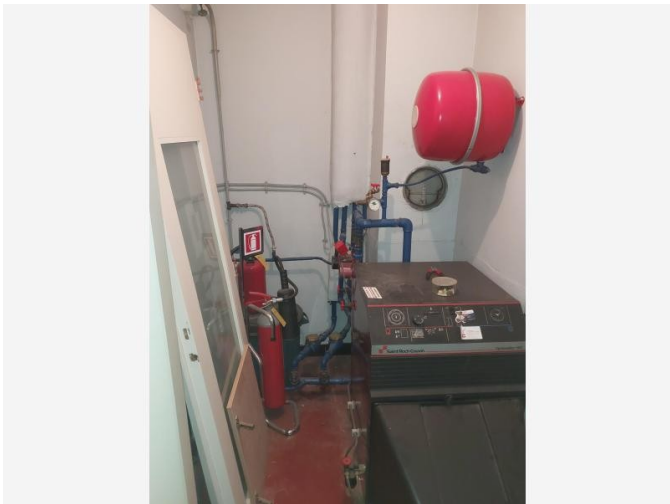
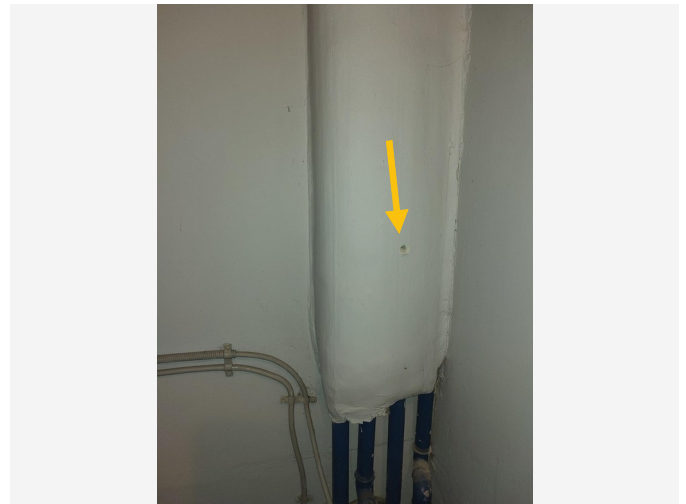
Overzichtsfoto

Detailfoto

| Eindbeoordeling materiaalarisico | Hoog materiaalarisico en/of hoge kans op vezelvrijgave |

| Gebondenheid | Categorie 2: niet-hechtgebonden met matrix |
| Asbestsoort (vezeltype) | Crocidoliet aanwezig |
| Asbestconcentratie | Hoog ( $\geq 50\%$ ) |
| Afschermingsgraad van het gehele materiaal | Geheel of deels (ook) vrij aan de binnenlucht |
| Toestand van het materiaal | Licht beschadigd, licht verweerd. Intact calciumsilicaatmateriaal of categorie III 'gebondenheid' |

| # | Type | Referentie | Resultaat |
|---|---|---|---|
| 1.1 | Mengmonster | MTI 3 | Crocidoliet, Chrysotiel |

| Beschrijving | Leidingisolatie uit gips rechte stukken |
| Asbestmateriaal | In-situ afwerkingslagen - Thermische isolatie |

Het asbestmateriaal valt onder de mijlpaal van 2034.

**Dringend verwijderen**

- Zorg voor een veilig beheer. Vermijd het beschadigen van het asbestmateriaal. Controleer de toestand jaarlijks op wijzigingen.
- Voer bijkomende staalname(s) uit.

- Hermetische zone (erkend asbestverwijderaar)  
Gipsisolatie wordt losgesneden van dragermateriaal (leiding), asbesthoudend gips zal gemakkelijk verbrossen. Om geen asbestvezels te verspreiden naar de omgeving, dient een onderdrukzone te worden opgesteld.

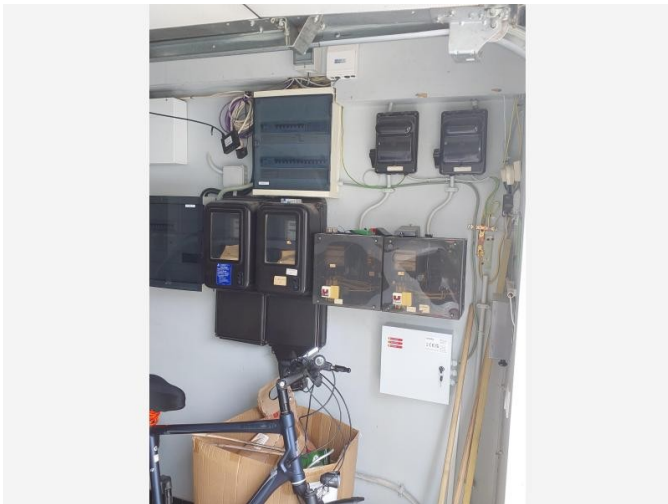
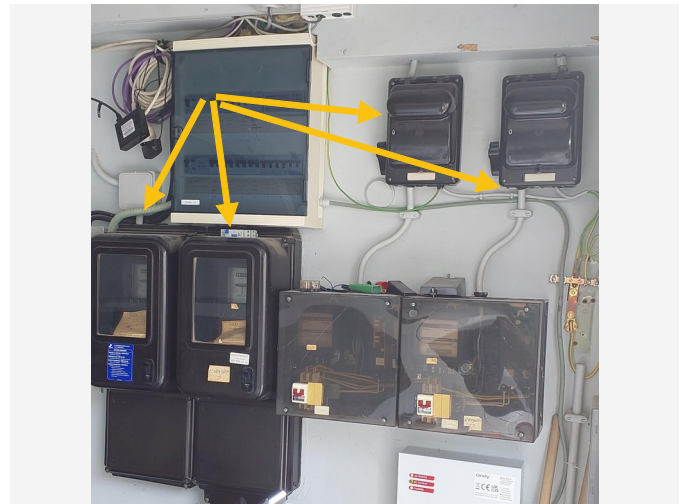
Overzichtsfoto

Detailfoto

opgelet bakeliet tellerkasten of aftakdozen zijn niet altijd eigendom van de eigaar. in sommige gevallen is dit eigendom van de nutsmaatschappij en dan is het ook verboden hier aan te werken .

| Eindbeoordeling materiaalarisico | Laag materiaalarisico en/of verlaagde kans op vezelvrijgave |

| Gebondenheid | Categorie 1: hechtgebonden in oorsprong |
| Asbestsoort (vezeltype) | Crocidoliet aanwezig |
| Asbestconcentratie | Laag (< 50%) |
| Toestand van het materiaal | Onbeschadigd, niet verweerd |

| Beschrijving | bakeliet tellerkast en/of plonskasten |
| Asbestmateriaal | Plaat, paneel, tablet - Type Bakeliet |

Het asbestmateriaal valt onder de mijlpaal van 2040.

Zorgvuldig beheren

- Zorg voor een veilig beheer. Vermijd het beschadigen van het asbestmateriaal. Controleer de toestand jaarlijks op wijzigingen.
- Voer bijkomende staalname(s) uit.

- Eenvoudige handelingen: mag via doe-het-zelf of door werknemer(s) met opleidingsattest eenvoudige handelingen  
Bij het verwijderen van oude bakeliet, is het belangrijk om strikt veiligheidsmaatregelen te volgen. Bakeliet zelf kan asbest bevatten. Hier zijn enkele stappen en voorzorgsmaatregelen die je moet nemen, in overeenstemming met de Codex over het welzijn op het werk :

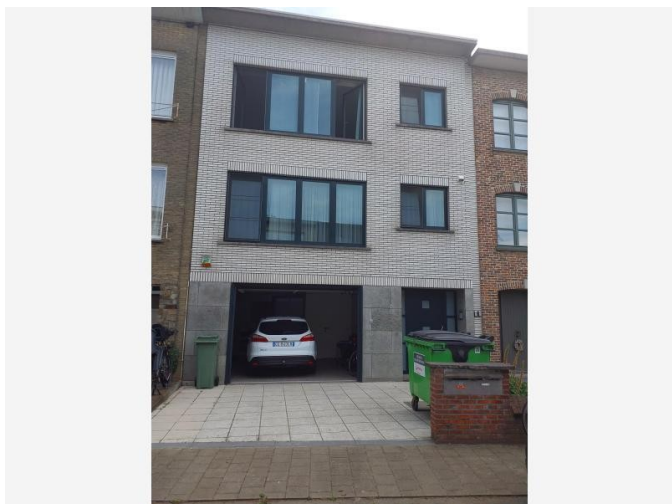
Situeringsfoto

**Reden:** Het te onderzoeken materiaal situeert zich hoger dan 3,50 m te rekenen vanaf een veilige ondergrond

**Uitleg van de asbestdeskundige:** het dak is te hoog (meer dan 3.5 m) om veilig te onderzoeken. Dit valt buiten de onderzoeksmogelijkheden van dit inspectie protocol. De asbestdeskundige inspecteert geen delen die voor hem ontoegankelijk en onveilig zijn. Wanneer hij

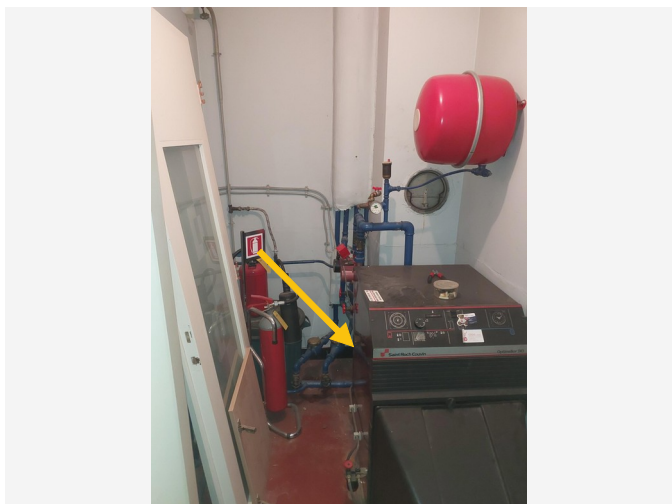
Vrije foto

in oude mazoutketels kunnen asbestdichtingen en pakkingen zitten.

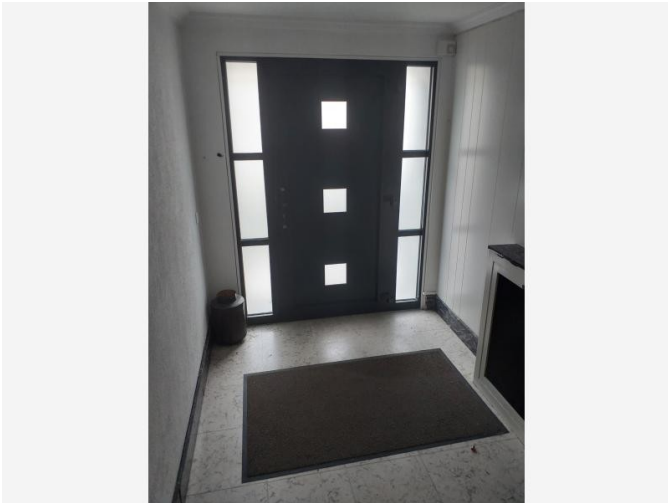
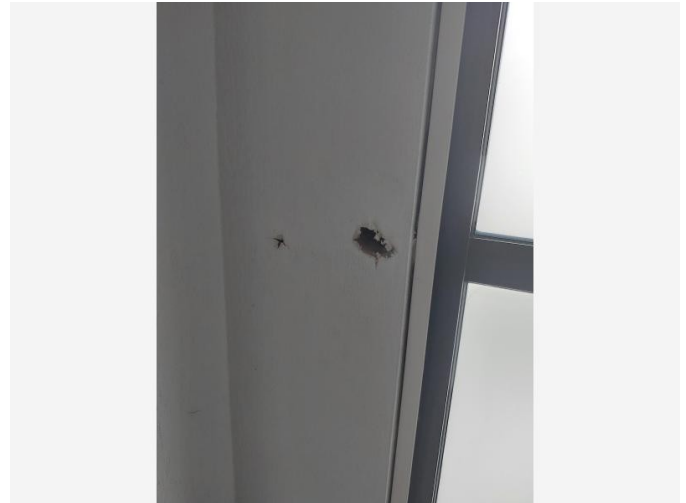
## Fiche 5: pleisterwerk Traphal

Overzichtsfoto

Detailfoto

Geen asbest

| # | Type | Referentie | Resultaat |
|---|---|---|---|
| 5.1 | Mengmonster | PTR 1 | Geen asbest |

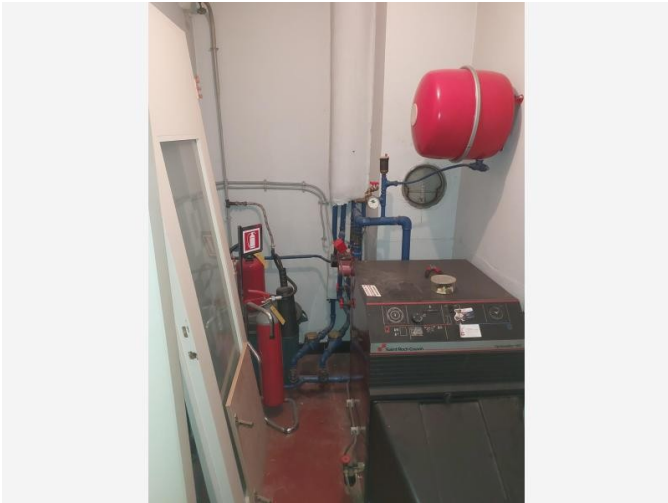
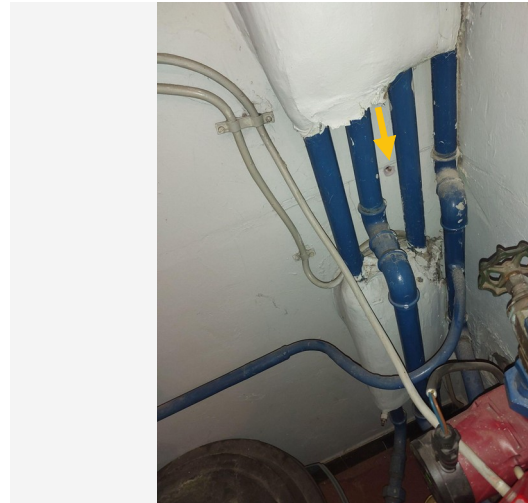
## Fiche 6: pleisterwerk stooklokaal

Overzichtsfoto

Detailfoto

Geen asbest

| # | Type | Referentie | Resultaat |
|---|---|---|---|
| 6.1 | Mengmonster | MST 2 | Geen asbest |
