# Asbestinventarisatetest

Lariksdrreef 61, 2900 Schoten

Attestnummer : 20250713-000010.000

Uitgegeven op : 13.07.2025

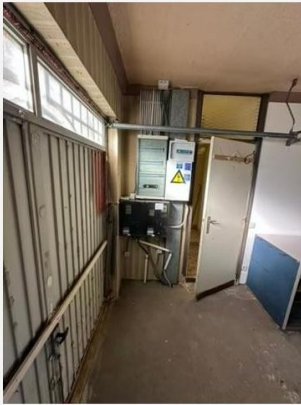
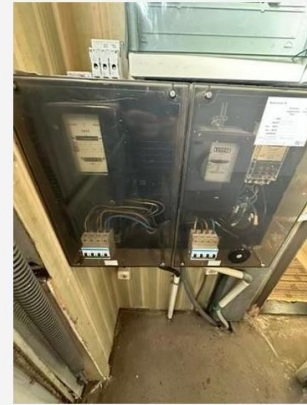
Het asbestmateriaal valt onder de mijlpaal van 2040.

Zorgvuldig beheren

| Eindbeoordeling materiaalrisico | Zeer laag materiaalrisico en/of zeer lage kans op vezelvrijgave |

| Asbestsoort (vezeltype) | Crocidoliet aanwezig |
| Toestand van het materiaal | Onbeschadigd, niet verweerd |

| Beschrijving | Bakeliet electriciteit nutsimeters |

- Zorg voor een veilig beheer en verwijder dit asbestmateriaal wanneer het bij werken eenvoudig bereikbaar wordt. Controleer de toestand jaarlijks op wijzigingen.
- Voer bijkomende staalname(s) uit.

- Eenvoudige handelingen: mag via doe-het-zelf of door werknemer(s) met opleidingsattest eenvoudige handelingen  
Als uw netwerkbeheerder de elektriciteitsmeters vervangt door digitale meters, vraag dan om de bakeliet omkasting voorzichtig te verwijderen volgens het asbestverwijderingsprotocol.  
Uw netwerkbeheerder dient voorzichtig de meterkasten te verwijderen zonder deze te beschadigen, afvoeren en afsluiten in asbestzakken (zwanenhalssluiting methode) en aanbieden aan een de door overheid erkend asbestafval verwerkingsbedrijf.

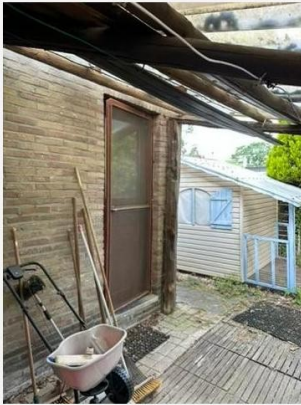
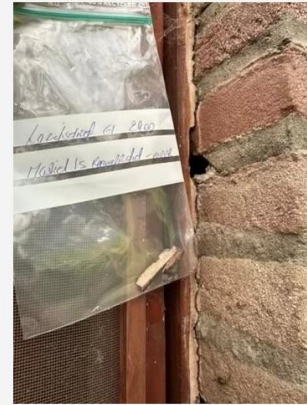
Het asbestmateriaal valt onder de mijlpaal van 2040.

Zorgvuldig beheren

| Eindbeoordeling materiaalisico | Laag materiaalisico en/of verlaagde kans op vezelvrijgave |

| Asbestsoort (vezeltype) | Alleen chrysotiel |
| Toestand van het materiaal | Licht beschadigd, licht verweerd. Intact calciumsilicaatmateriaal of categorie III 'gebondenheid' |

| # | Type | Referentie | Resultaat |
|---|---|---|---|
| 2.1 | Puntmonster | 2 | Chrysotiel |

| Beschrijving | Kitramen (tussen raamprofiel - muur |
| Opmerking | gewicht is indicatief (de opgegeven hoeveelheden mogen niet gebruikt worden als maatstaf voor heffingen).<br><br>bevat 2%-5% chrysotiel. |

- Zorg voor een veilig beheer en verwijder dit asbestmateriaal wanneer het bij werken eenvoudig bereikbaar wordt. Controleer de toestand jaarlijks op wijzigingen.

- Eenvoudige handelingen: mag via doe-het-zelf of door werknemer(s) met opleidingsattest eenvoudige handelingen  
Het verwijderen van asbest is een zeer delicaat en gevaarlijk proces dat alleen moet worden uitgevoerd door professionals die zijn opgeleid en gecertificeerd in asbestverwijdering. Het inademen van asbestvezels kan ernstige gezondheidsproblemen veroorzaken, waaronder asbestgerelateerde ziekten zoals asbestose en mesothelioom. De asbesthoudende mastiek kan alleen verwijderd worden als de ramen in zijn geheel worden vervangen. Licht goed op voorhand het bedrijf in dat de ramen zal verwijderen en breng het op de hoogte van de asbesthoudende mastiek, zodat zij de nodige veiligheidsmaatregelen kunnen treffen om de asbesthoudende mastiek op een veilige manier te verwijderen.

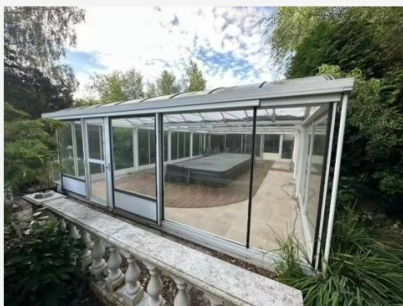
*Vrije foto*

De 'serre' bevat een spa/zwembad. De constructie is opgetrokken uit aluminium en glas.

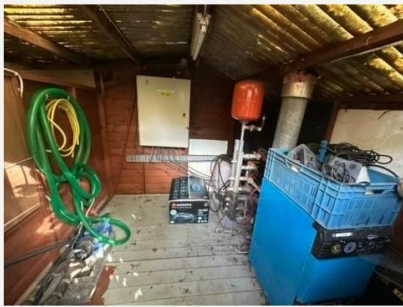
*Vrije foto*

Tuinberging opgebouwd uit hout en pvc dakbedekking.

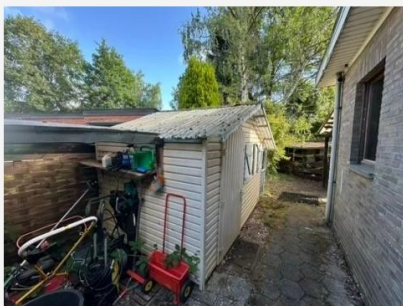
*Vrije foto*

tuinhuis opgetrokken uit hout en PVC dakbedekking.

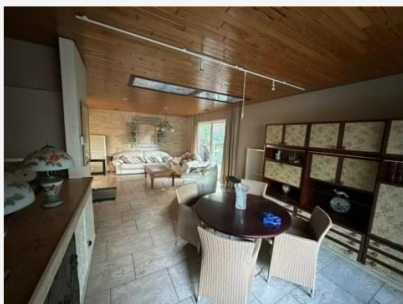
Vrije foto

Tegels in goede staat. Indien bij renovatie de tegels worden verwijderd en deze zijn vastgelijmd, kunnen de vloeren

vastgelijmd zijn met asbesthoudende lijm, destructief onderzoek is aangewezen bij renovatie,

vooraf staal laten nemen om asbesthoudende lijm al dan niet uit te sluiten.

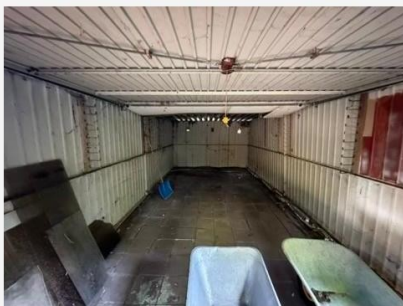
Vrije foto

De metalen garage met metalen dak en houtbergingen (opgetrokken uit hout) naast de woning met een PVC dakbedekking.

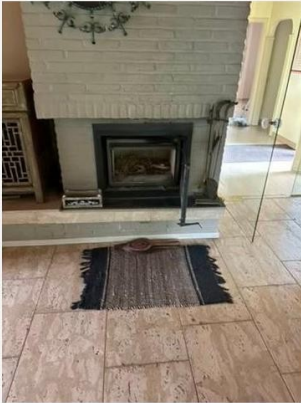
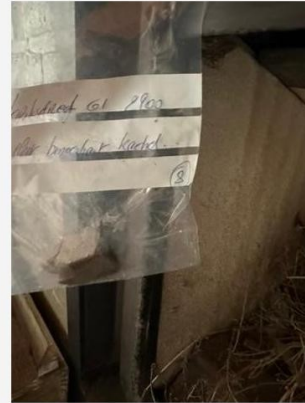
## Fiche 8: plaat binnenkant houtkachel

Geen asbest

| # | Type | Referentie | Resultaat |
|---|---|---|---|
| 8.1 | Puntmonster | 8 | Geen asbest |

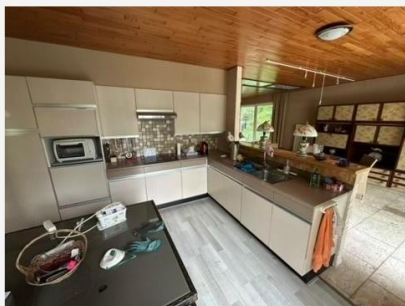
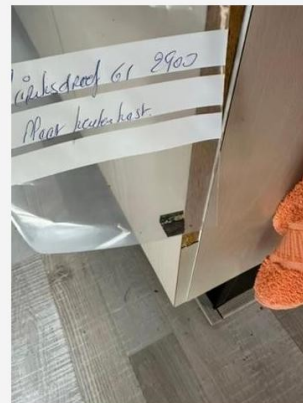
## Fiche 9: Plaat keukenkast

Geen asbest

| # | Type | Referentie | Resultaat |
|---|---|---|---|
| 9.1 | Puntmonster | 3 | Geen asbest |

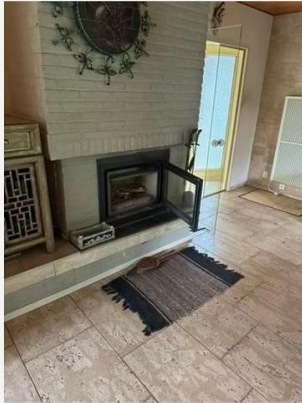
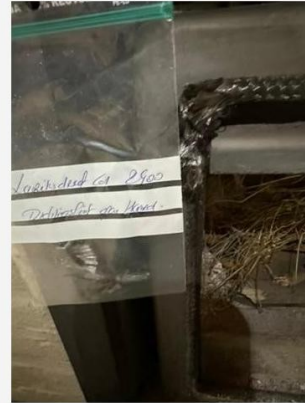
## Fiche 10: Kachelkoord

Geen asbest

| # | Type | Referentie | Resultaat |
|---|---|---|---|
| 10.1 | Puntmonster | 4 | Geen asbest |

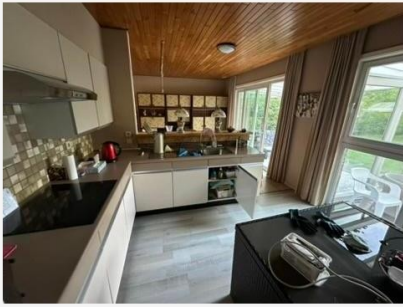
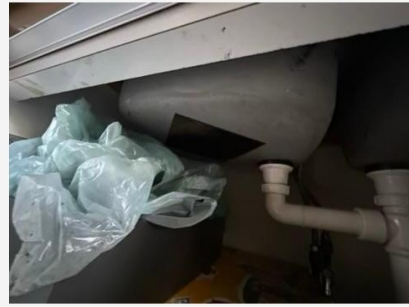
## Fiche 11: bitumen onder lavabo

Geen asbest

| # | Type | Referentie | Resultaat |
|---|---|---|---|
| 11.1 | Puntmonster | 1 | Geen asbest |

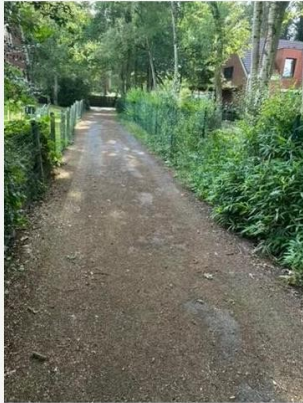
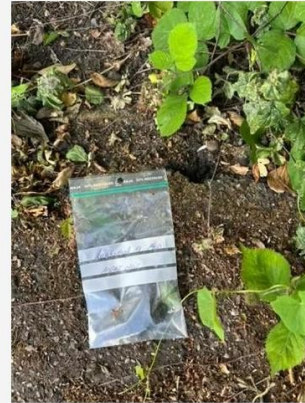
## Fiche 12: asfalt oprijlaan

Geen asbest

| # | Type | Referentie | Resultaat |
|---|---|---|---|
| 12.1 | Puntmonster | 6 | Geen asbest |

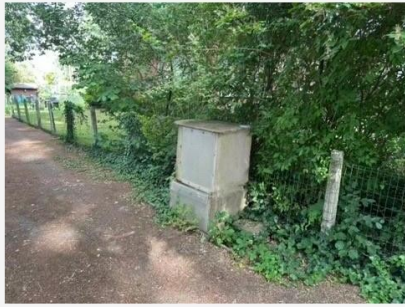
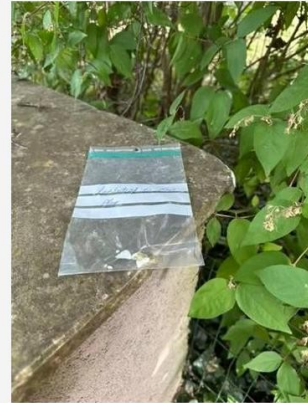
## Fiche 13: deksteen nutsvoorziening.

Geen asbest

| # | Type | Referentie | Resultaat |
|---|---|---|---|
| 13.1 | Puntmonster | 7 | Geen asbest |

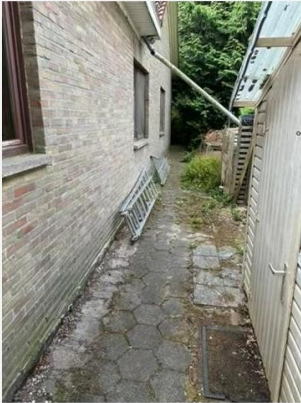
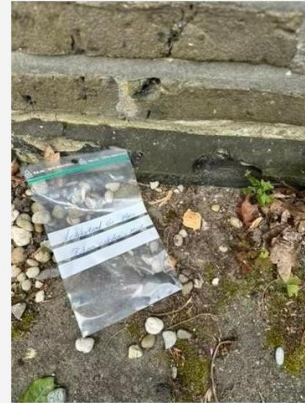
## Fiche 14: bitumen waterkering in muur

Geen asbest
