# Asbestinventarisatetest

Bist 30, 2500 Lier

Attestnummer : 20251030-000297.000

**Niet-asbestveilig**

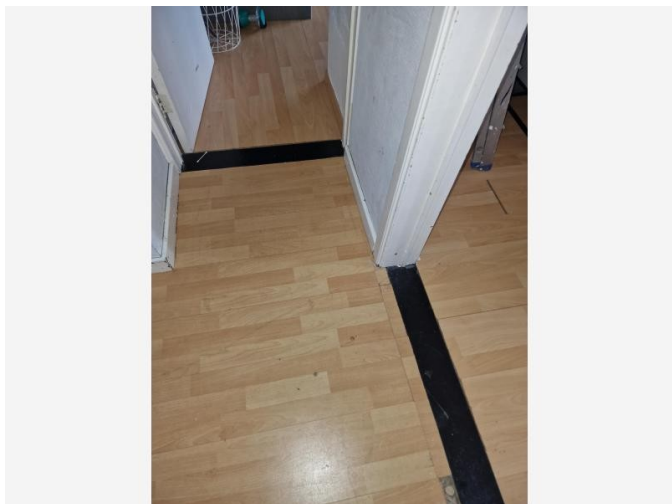
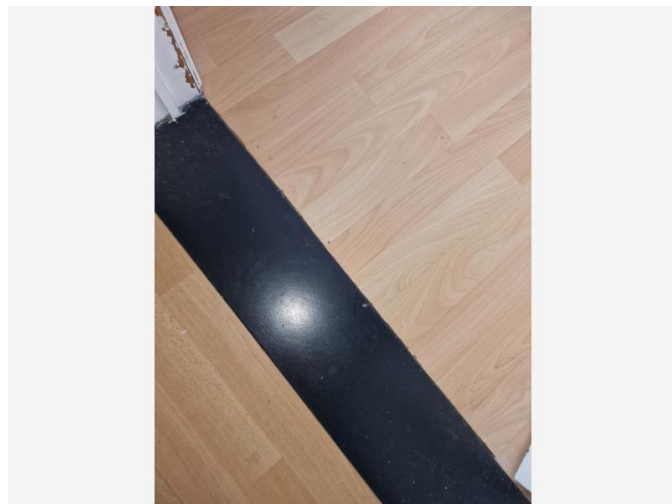
Overzichtsfoto

Detailfoto

Het asbestmateriaal valt onder de mijlpaal van 2040.

Eindbeoordeling materiaalrisico	Verhoogd materiaalrisico en/of verhoogde kans op vezelvrijgave
---------------------------------	--

Gebondenheid	Categorie 1: hechtgebonden in oorsprong
Asbestsoort (vezeltype)	Crocidoliet aanwezig
Asbestconcentratie	Laag (< 50%)
Afschermingsgraad van het gehele materiaal	Geheel of deels (ook) vrij aan de binnenlucht
Toestand van het materiaal	Licht beschadigd, licht verweerd. Intact calciumsilicaatmateriaal of categorie III 'gebondenheid'

Beschrijving	Dorpel (massal)
Omgeving	Binnen
Primaire drager	Vloer
Asbestmateriaal	Plaat, paneel, tablet - Type Massal
Bindmiddel van asbestmateriaal	Cement
Gebondenheid op basis van bindmiddel	Hecht
Hoeveelheid (oppervlakte - dikte - aantal)	• 0,50 m <sup>2</sup> - 1,00 cm - 5 stuks
Totaal volume	0,025 m <sup>3</sup>
Eenvoudig bereikbaar	Ja
Bevestigingswijze	• Verlijmd, ingegoten, versmeerd
Identificatiemethode	Vaststelling zonder monstername
Destructieve handeling voor identificatie	Nee

Verwijderen

- Verwijder dit asbestmateriaal zo snel mogelijk. Volg de toestand goed op.
- Voer bijkomende staalname(s) uit.

- Eenvoudige handelingen: mag via doe-het-zelf of door werknemer(s) met opleidingsattest eenvoudige handelingen  
Hechtgebonden asbest:  
Als dit materiaal verwijderd kan worden zonder het te breken, te beschadigen... , dan mag met dit met eenvoudige handelingen.  
Vermijd stofvorming en stofverspreiding op elk moment van de werken. Bevochtig of fixeer het materiaal.  
Het gebruik van sneldraaiende werktuigen (boormachine, slijpschijf, hogedrukreiniger...) is

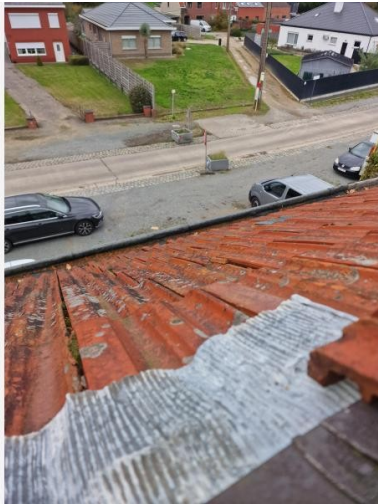
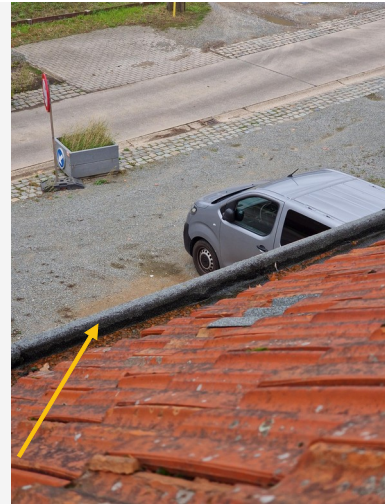
Overzichtsfoto

Detailfoto

Het asbestmateriaal valt onder de mijlpaal van 2040.

Eindbeoordeling materiaalrisico	Laag materiaalrisico en/of verlaagde kans op vezelvrijgave
---------------------------------	--

Gebondenheid	Categorie 1: hechtgebonden in oorsprong
Asbestsoort (vezeltype)	Alleen chrysotiel
Asbestconcentratie	Laag (< 50%)
Afschermingsgraad van het gehele materiaal	Geheel of deels (ook) vrij aan de binnenlucht
Toestand van het materiaal	Licht beschadigd, licht verweerd. Intact calciumsilicaatmateriaal of categorie III 'gebondenheid'

Beschrijving	Roofing dakgoot
Omgeving	Buiten
Primaire drager	Plat dak
Asbestmateriaal	Dak- en gevelbekleding - Roofing
Bindmiddel van asbestmateriaal	Bitumen (roofing, teer, asfalt)
Gebondenheid op basis van bindmiddel	Hecht
Hoeveelheid (oppervlakte - aantal)	<ul style="list-style-type: none"><li>• 20,00 m<sup>2</sup> - 1 stuk</li></ul>
Totale oppervlakte	20,00 m <sup>2</sup>
Eenvoudig bereikbaar	Ja
Bevestigingswijze	<ul style="list-style-type: none"><li>• Verlijmd, ingegoten, versmeerd</li></ul>
Identificatiemethode	Vaststelling zonder monstername Motivatie: Onderzoeksbepmerking verhinderde monstername
Destructieve handeling voor identificatie	Nee
Opmerking	Opp. bij benadering. Helaas geen veilige manier (binnen de scope van dit onderzoek om deze roofing te bemonsteren. Volgens het inspectieprotocol moeten wij dit verplicht als asbesthoudend labelen.

Zorgvuldig beheren

- Zorg voor een veilig beheer. Vermijd het beschadigen van het asbestmateriaal. Controleer de toestand jaarlijks op wijzigingen.
- Voer bijkomende staalname(s) uit.

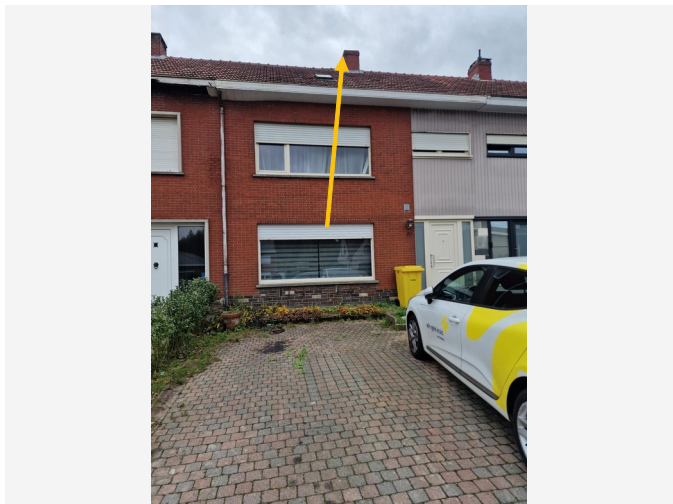
Situeringfoto

**Reden:** Het te onderzoeken materiaal situeert zich hoger dan 3,50 m te rekenen vanaf een veilige ondergrond

**Uitleg van de asbestdeskundige:** Het dak bevindt zich hoger dan 3,5m vanop een vaste ondergrond. Bijgevolg wordt dit uitgesloten in dit onderzoek. Er was geen andere veilige manier om deze plaatst te bereiken.

(Asbest)materiaal	Rookgaskanaal
Karakterisatie	Asbest (verdacht)
Primaire drager	Plat dak

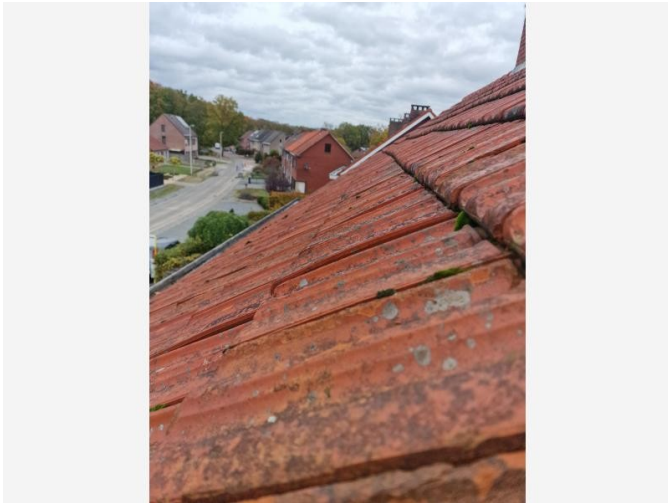
Vrije foto

Binnend de scope van dit onderzoek kon het onderdak niet geïnspecteerd worden. Van binnenuit is dit niet te zien zonder destructieve handelingen te treffen. Het dak bevindt zich hoger dan 3,5m en hierdoor ook uitgesloten van onderzoek. Ook getracht een pan op te heffen uit de kleine dakramen. Onmogelijk zonder deze te beschadigen onder de dakpannen te kijken, kan deze niet optillen. Hou er rekening mee dat er asbesthoudende materialen aanwezig kunnen zijn.

Identificatiemethode	Redelijk vermoeden
Primaire drager	Schuin dak
(Asbest)materiaal	Plaat, paneel, tablet - Type Menuiserite
Bindmiddel	Cement
Gebondenheid bindmiddel	Hecht

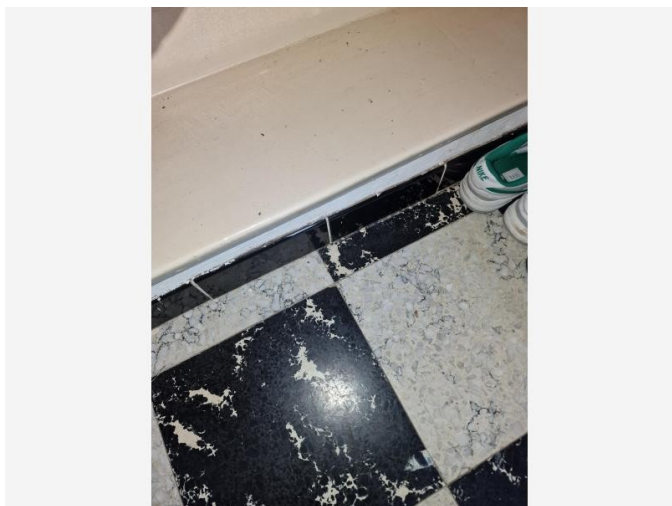
Vrije foto

Mogelijk asbesthoudende lijmen achter tegels. Bij renovatiewerken eerst laten bemonsteren alvorens te verwijderen.

Identificatiemethode	Redelijk vermoeden
Primaire drager	Binnenwand
(Asbest)materiaal	In-situ afwerkingslagen - Lijm laag
Bindmiddel	Lijm
Gebondenheid bindmiddel	Hecht

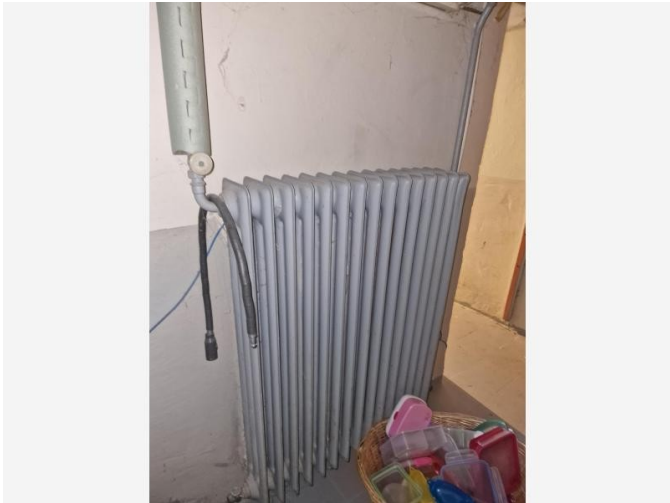
Vrije foto

Dergelijke radiatoren kunnen asbesthoudende pakkingen/dichtingen in het toestel hebben of tussen de lasnaden. Bij renovatiewerken, in zijn geheel te verwijderen, niet doorslijpen. (niet zichtbaar)

Identificatiemethode	Redelijk vermoeden
Primaire drager	HVAC infrastructuur en uitrusting
(Asbest)materiaal	Pakking, dichting
Bindmiddel	Karton - papier - viltachtig
Gebondenheid bindmiddel	Niet-hechtgebonden

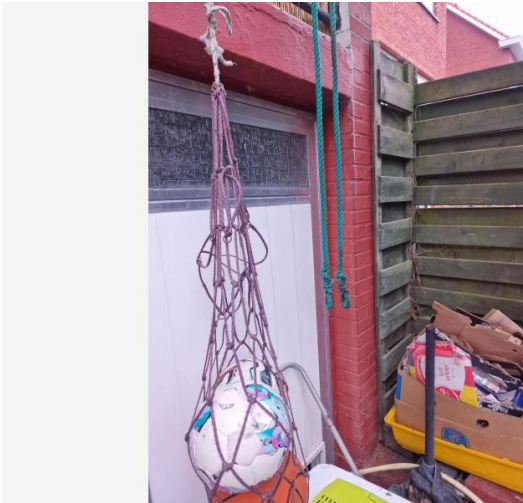
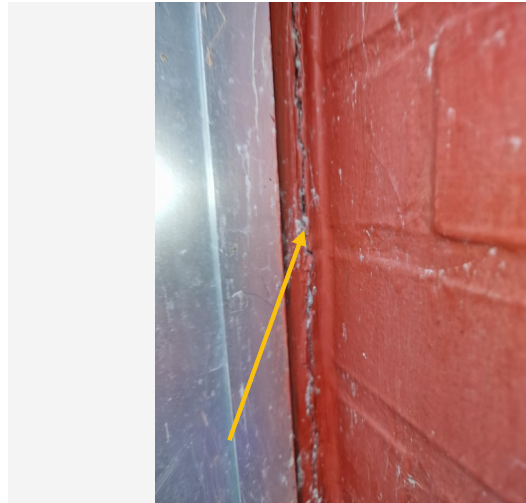
Geen asbest

#	Type	Referentie	Resultaat
7.1	Mengmonster	4A	Geen asbest

<b>Beschrijving</b>	Mastiek aan de ramen terras
<b>Omgeving</b>	Buiten
<b>Primaire drager</b>	Wandopening verticaal (raam, deur, ...)
<b>Bindmiddel van materiaal</b>	Kitten, mastiek, pasta
<b>Gebondenheid op basis van bindmiddel</b>	Hecht
<b>Hoeveelheid (gewicht - aantal)</b>	<ul style="list-style-type: none"><li>• 10,00 kg - 1 stuk</li></ul>
<b>Totaal gewicht</b>	10,00 kg
<b>Identificatiemethode</b>	Vaststelling met monstername
<b>Destructieve handeling voor identificatie</b>	Nee

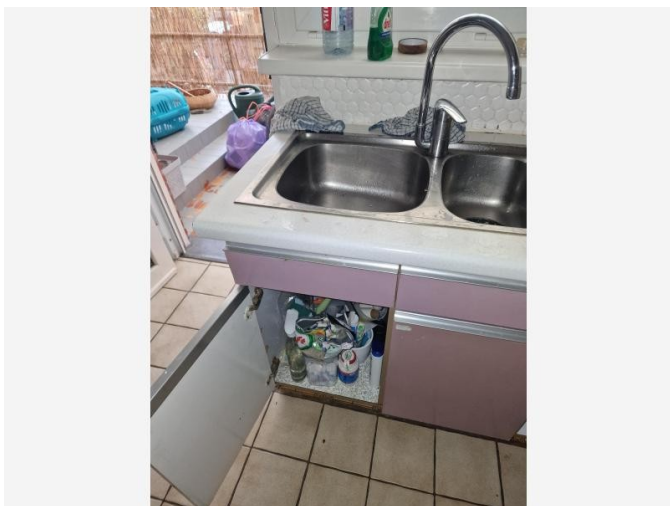
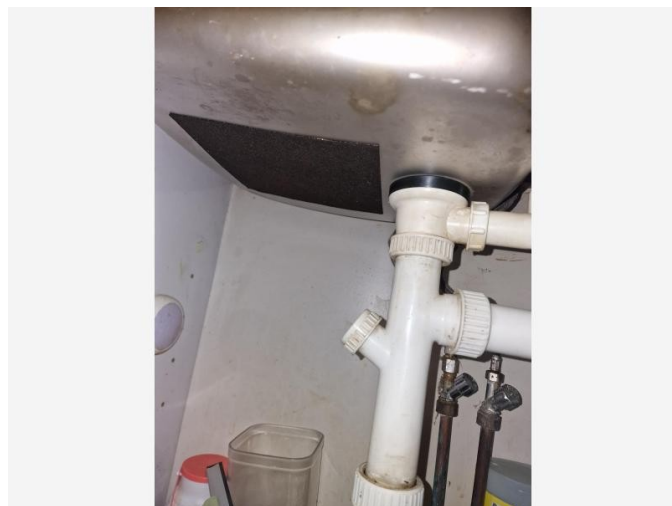
## Fiche 8: Anti-dreunplaatje spoelbak

Geen asbest

#	Type	Referentie	Resultaat
8.1	Puntmonster	2A	Geen asbest

Beschrijving	Anti-dreunplaatje spoelbak
Omgeving	Binnen
Primaire drager	Sanitaire infrastructuur en uitrusting (toe- en afvoer)
Bindmiddel van materiaal	Bitumen (roofing, teer, asfalt)
Gebondenheid op basis van bindmiddel	Hecht
Hoeveelheid (oppervlakte - aantal)	• 0,35 m <sup>2</sup> - 1 stuk
Totale oppervlakte	0,35 m <sup>2</sup>
Identificatiemethode	Vaststelling met monstername
Destructieve handeling voor identificatie	Nee

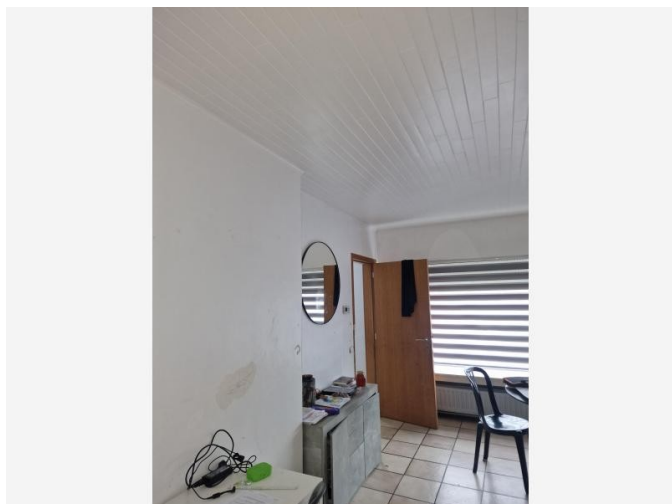
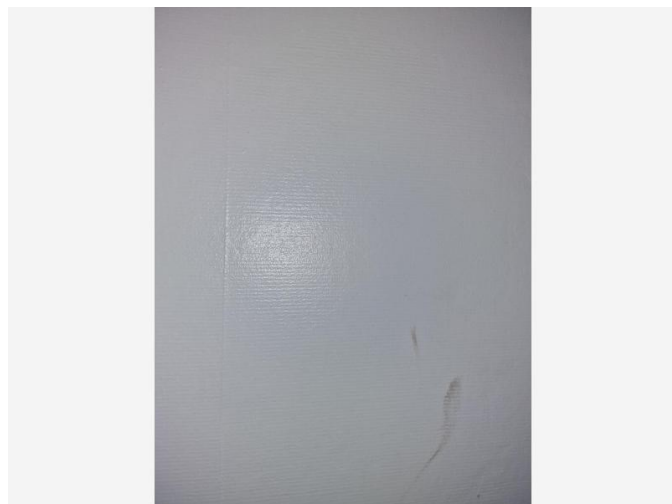
Geen asbest

#	Type	Referentie	Resultaat
9.1	Mengmonster	1A	Geen asbest

Beschrijving	Pleisterwerk muren
Omgeving	Binnen
Primaire drager	Binnenwand
Bindmiddel van materiaal	Gips - kalk
Gebondenheid op basis van bindmiddel	Niet-hechtgebonden
Hoeveelheid (oppervlakte - dikte - aantal)	• 244,00 m <sup>2</sup> - 2,00 cm - 1 stuk
Totaal volume	4,88 m <sup>3</sup>
Identificatiemethode	Vaststelling met monsternamen
Destructieve handeling voor identificatie	Nee
Opmerking	Geen pleisterwerk op plafond of in de stookplaats.

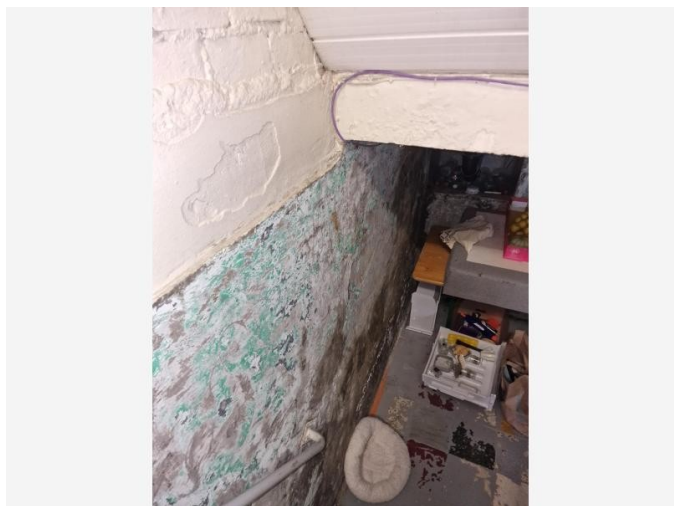
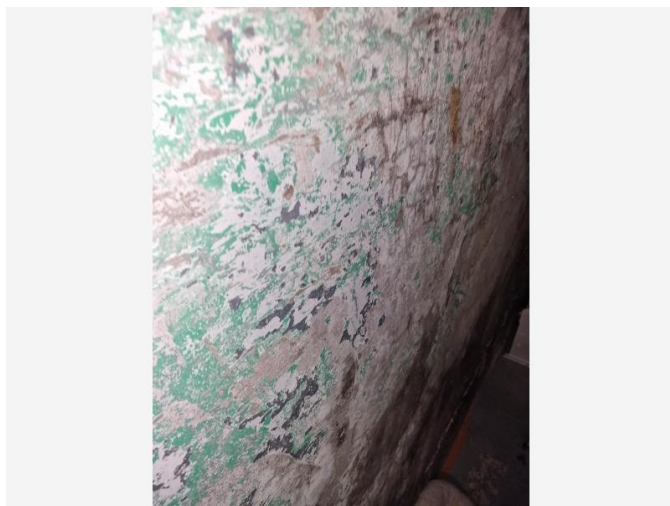
Geen asbest

#	Type	Referentie	Resultaat
10.1	Mengmonster	3A	Geen asbest

<b>Beschrijving</b>	Cementering kelder
<b>Omgeving</b>	Binnen
<b>Primaire drager</b>	Binnenwand
<b>Bindmiddel van materiaal</b>	Cement
<b>Gebondenheid op basis van bindmiddel</b>	Hecht
<b>Hoeveelheid (gewicht - aantal)</b>	<ul style="list-style-type: none"><li>• 250,00 kg - 1 stuk</li></ul>
<b>Totaal gewicht</b>	250,00 kg
<b>Identificatiemethode</b>	Vaststelling met monstername
<b>Destructieve handeling voor identificatie</b>	Nee
<b>Opmerking</b>	Gewicht bij benadering, er worden geen rechten aan verleend.
