# Asbestinventarisatetest

11346B0981/00T009

Attestnummer : **20260611-000035.000**

# Zone 1: Constructie

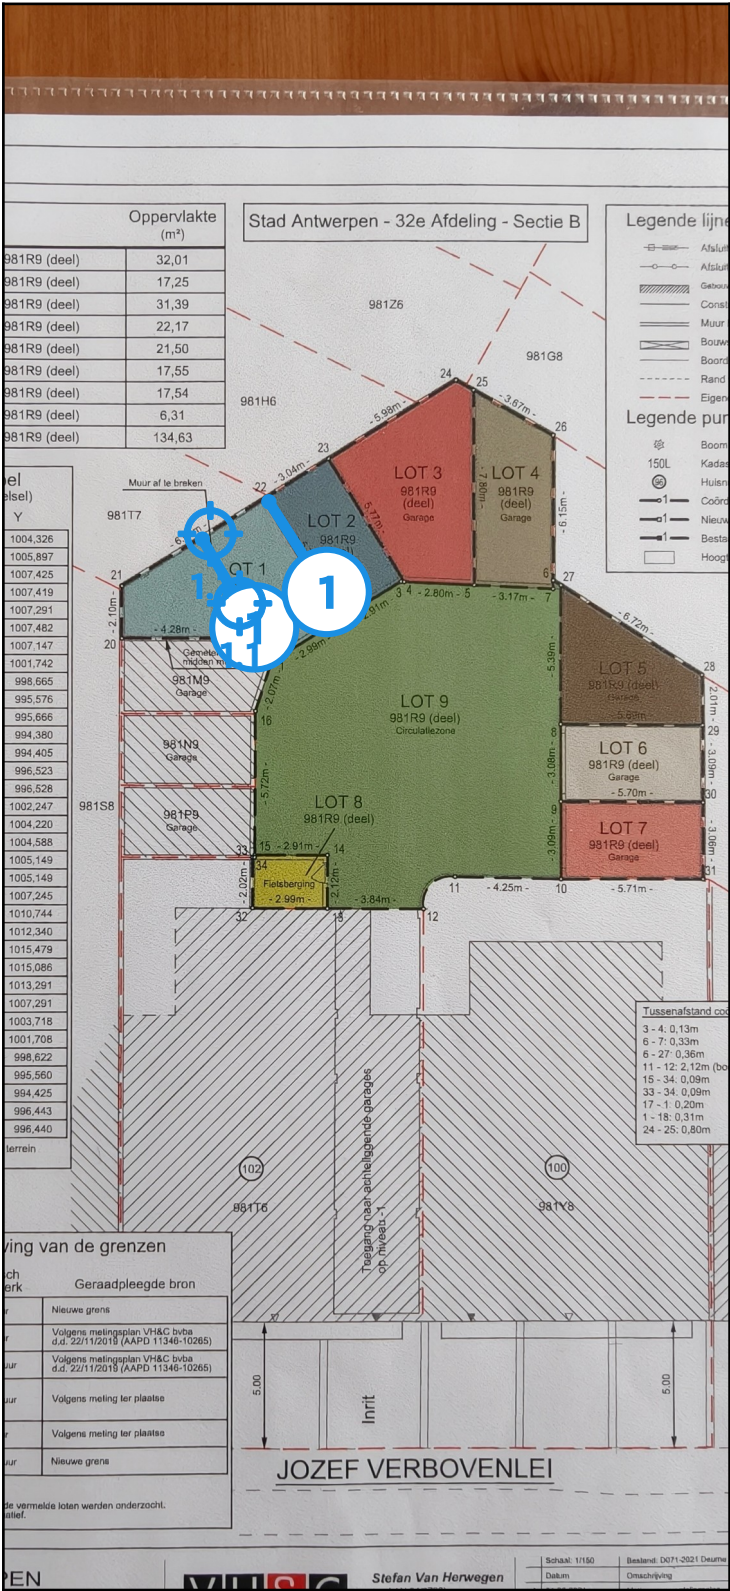
Plan 1.1: IMG20260604153525

| 1. Pleisterwerk/cementering muur | Geen asbest | - |
| 1.1 Code: A31 | Mengmonster | - |

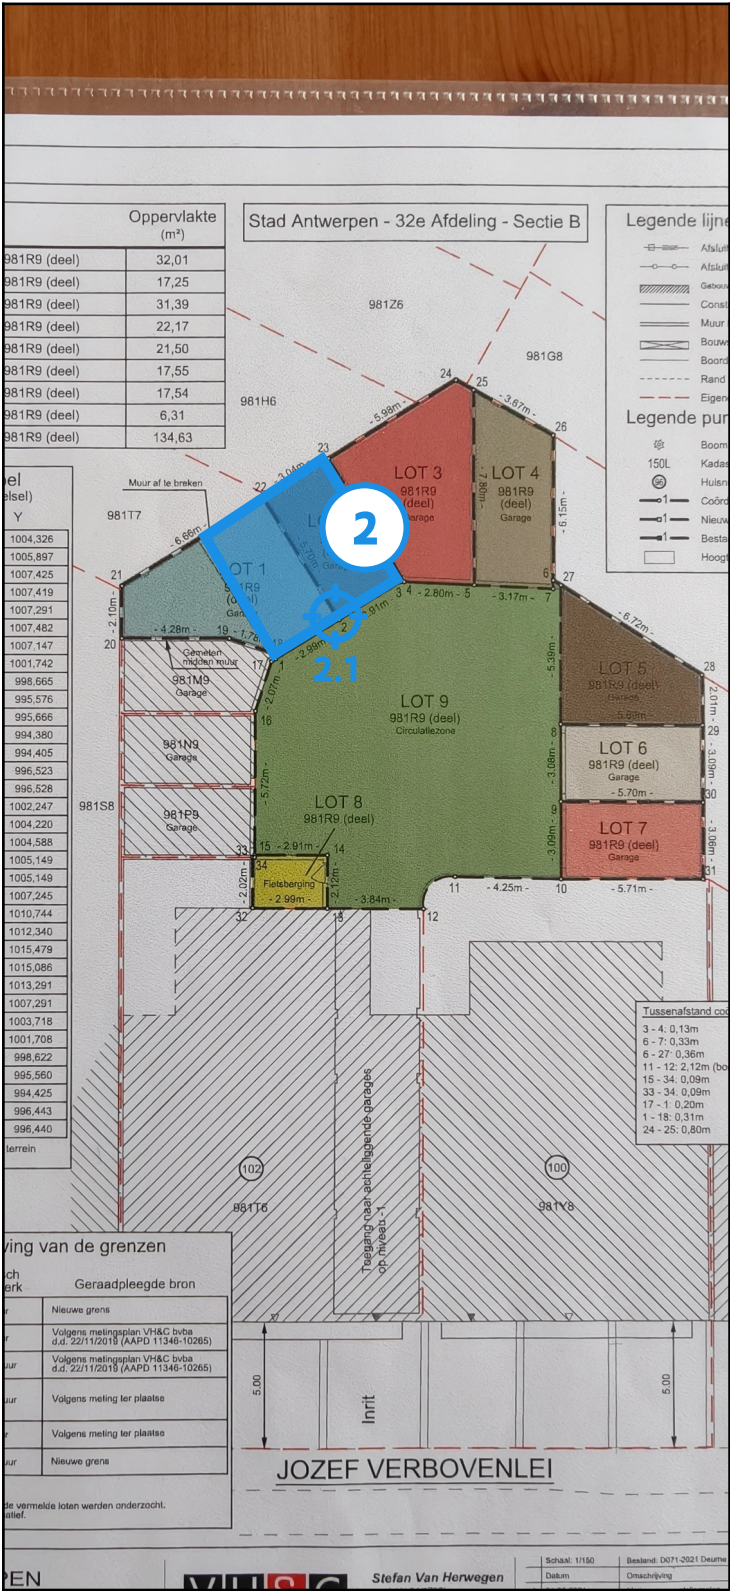
Plan 1.2: IMG20260604153525 kopie

| 2. Roofing dak | Geen asbest | - |
| 2.1 Code: A41 | Puntmonster | - |

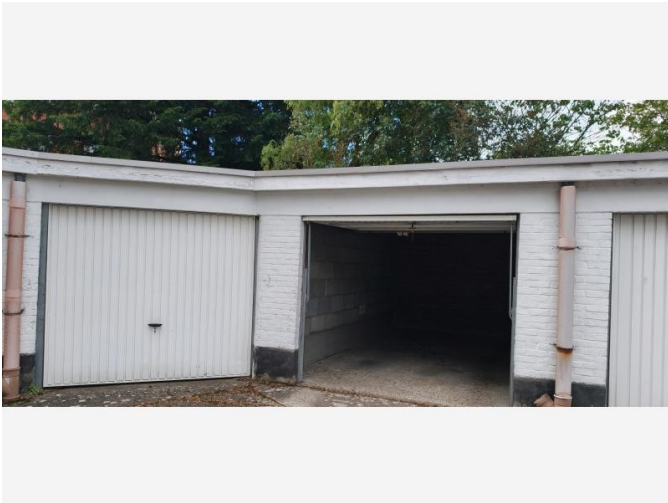
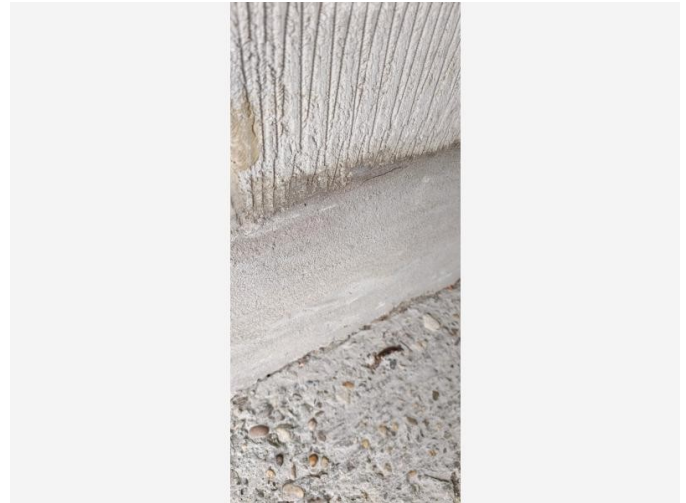
Geen asbest

| # | Type | Referentie | Resultaat |
|---|---|---|---|
| 1.1 | Mengmonster | A31 | Geen asbest |

| Opmerking | Gewicht bij benadering. mengstaal genomen van 2 punten, 2x linkse muur |

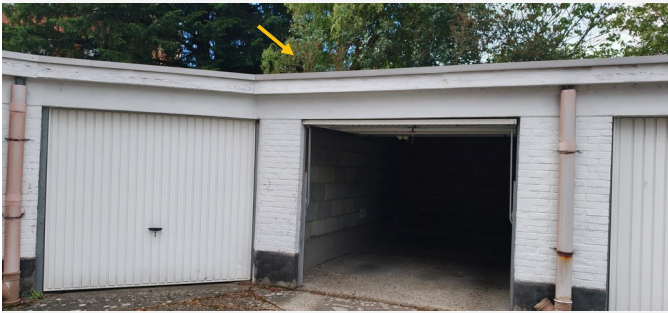
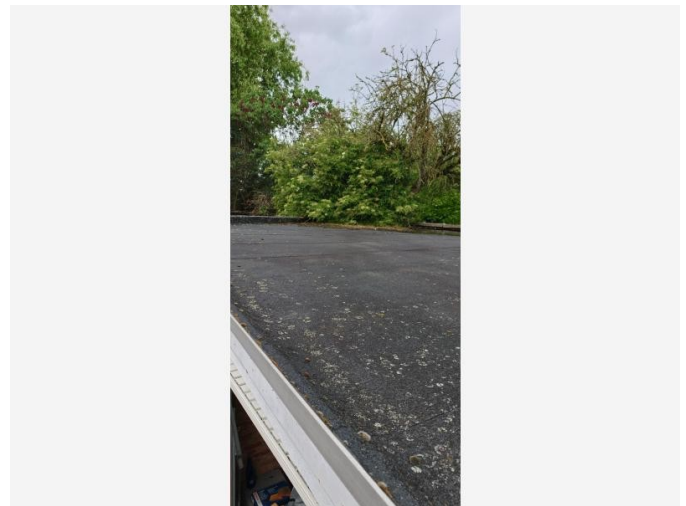
## Fiche 2: Roofing dak

Geen asbest

| # | Type | Referentie | Resultaat |
|---|---|---|---|
| 2.1 | Puntmonster | A41 | Geen asbest |

| Opmerking | Roofing loopt door over verschillende garages, maar volgens opdrachtgever toch privaatief. |

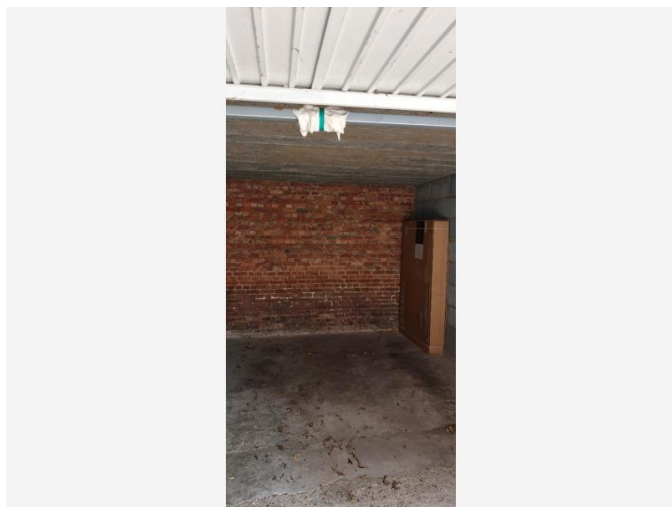
### Fiche 6: Leidingisolatie niet aanwezig in de garage

| Beschrijving | Notitie | Terug te vinden op plannen |
|---|---|---|
| Fiche 6: Leidingisolatie niet aanwezig in de garage | Ter info. (verplicht te beschrijven) | - |
