# Asbestinventarisatetest

Wommelgemsesteenweg 6/1, 2531 Boechout

Attestnummer : **20251102-000256.000**

Uitgegeven op : **02.11.2025**

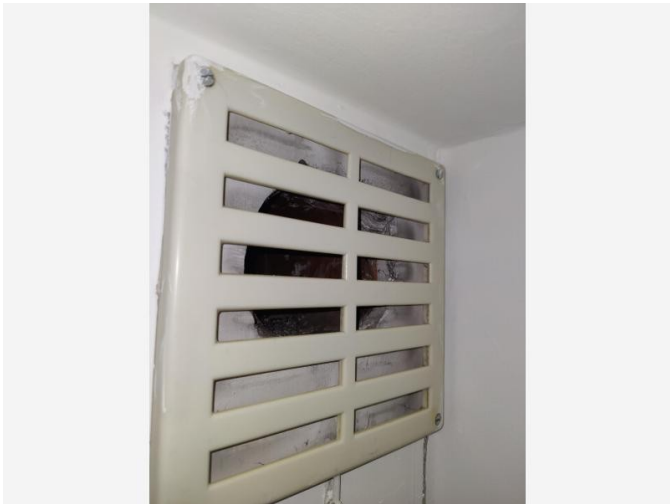
## Fiche 1: Leidingen achter verluchttingsroosters – niet verdacht

Doorvoer achter verluchttingsroosters in WC, badkamer en stookruimte in PVC, niet asbestverdacht.

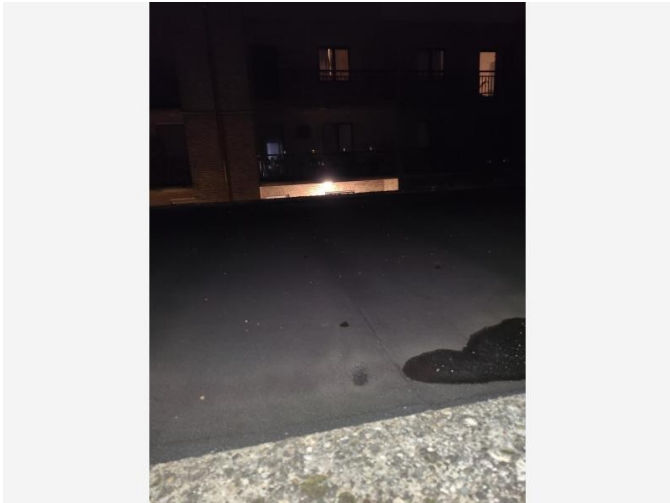
Dakbedekking garage in roofing. Niet opgenomen in dit attest, gezien dit onderdeel uitmaakt van de gemeenschappelijke delen.

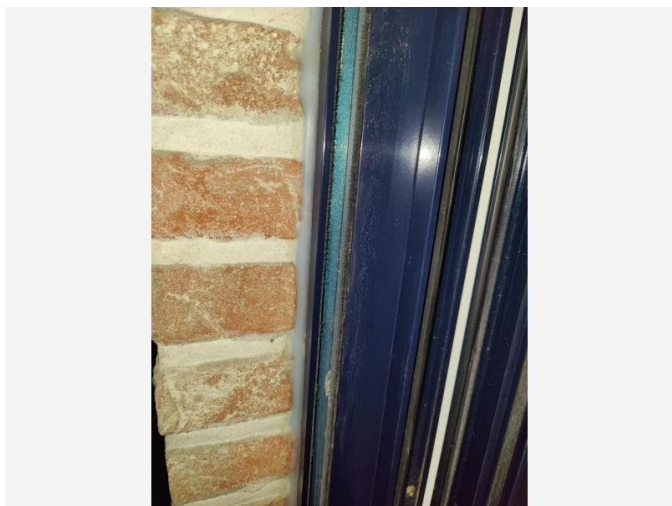
Geen asbestverdacht kit en/of mastiek aan de ramen (silicone)

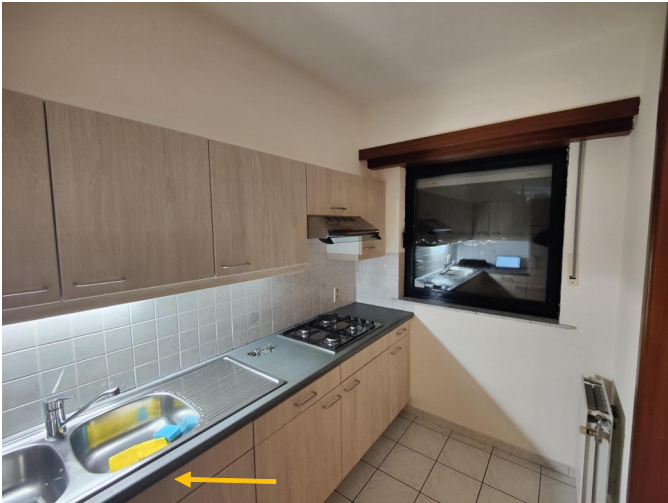
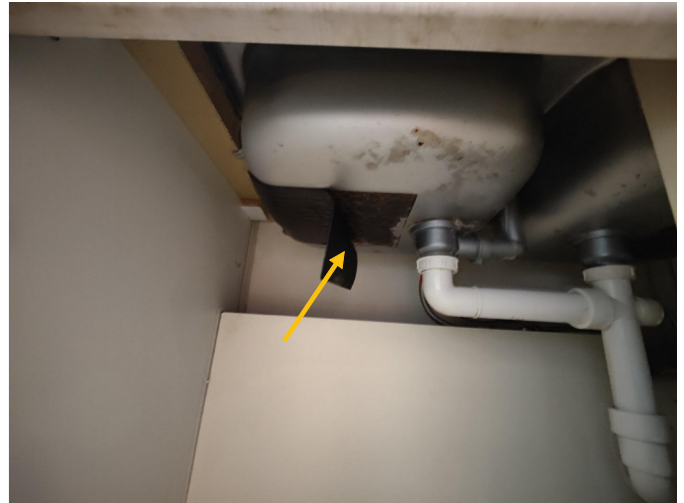
## Fiche 4: Antidreunplaatje onder spoelbak in keuken

Geen asbest

| # | Type | Referentie | Resultaat |
|---|---|---|---|
| 4.1 | Puntmonster | 3A | Geen asbest |

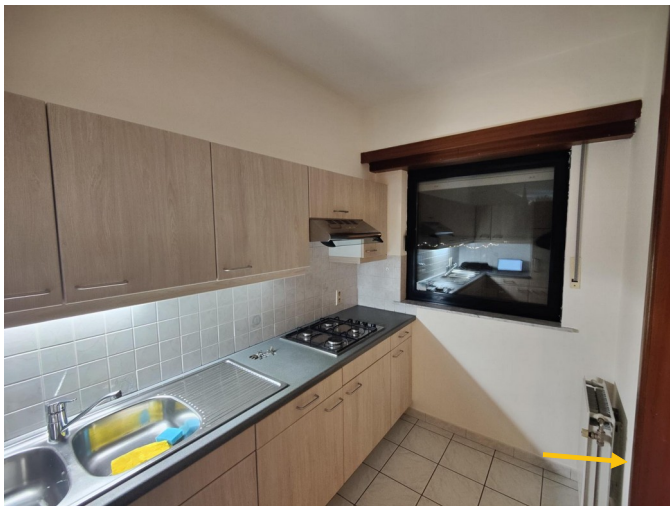
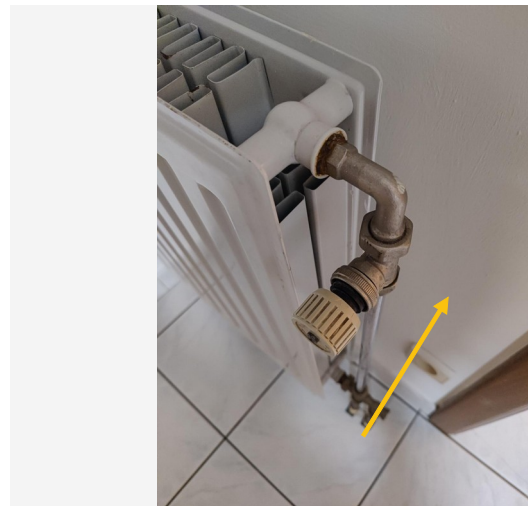
## Fiche 5: Pleisterwerk muren

Geen asbest

| # | Type | Referentie | Resultaat |
|---|---|---|---|
| 5.1 | Mengmonster | 1A | Geen asbest |

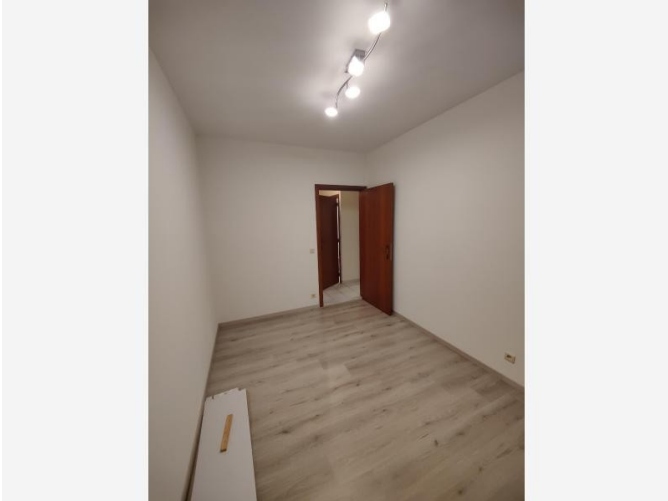
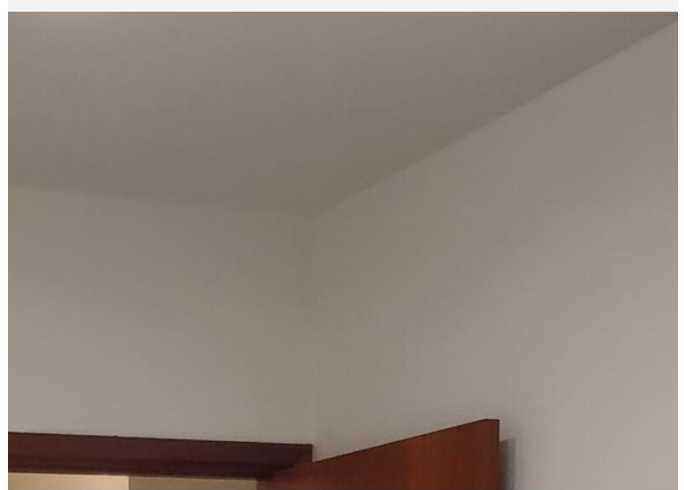
## Fiche 6: Pleisterwerk plafond

Geen asbest

| # | Type | Referentie | Resultaat |
|---|---|---|---|
| 6.1 | Mengmonster | 2A | Geen asbest |
