# Asbestinventarisatetest

11346B0981/00V009

Attestnummer : **20260611-000030.000**

## Zone 1: Constructie

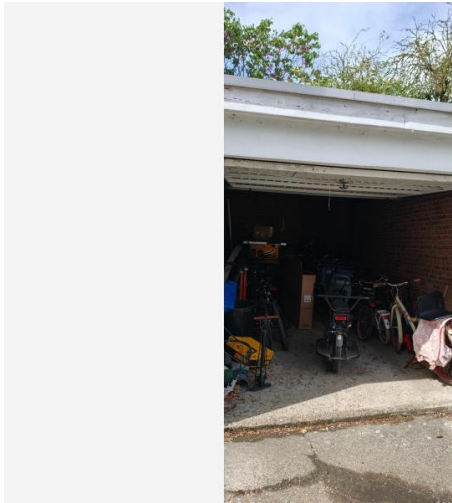
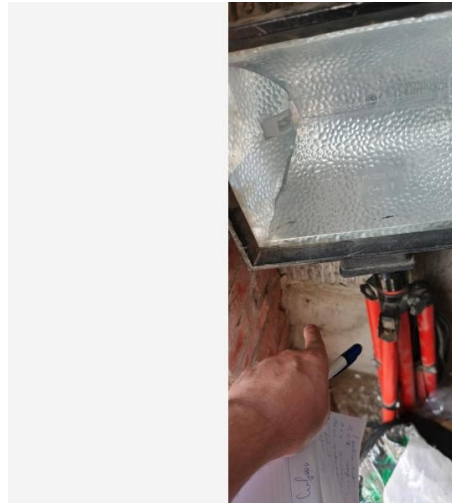
Geen asbest

| Opmerking | Gewicht bij benadering. mengstaal genomen van 2 punten, linkse muur |

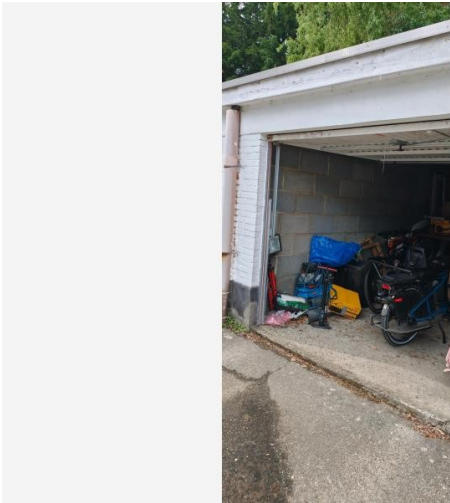
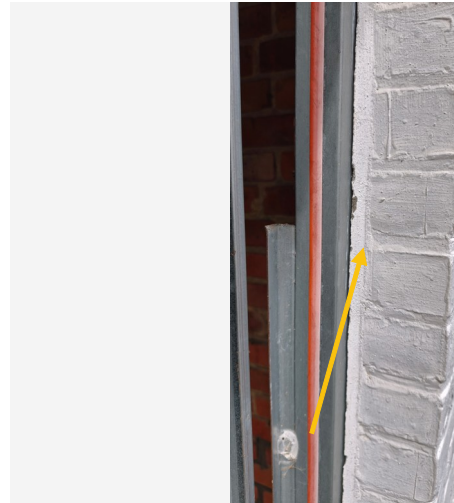
## Fiche 2: Kit/cementering rond de poort

Geen asbest

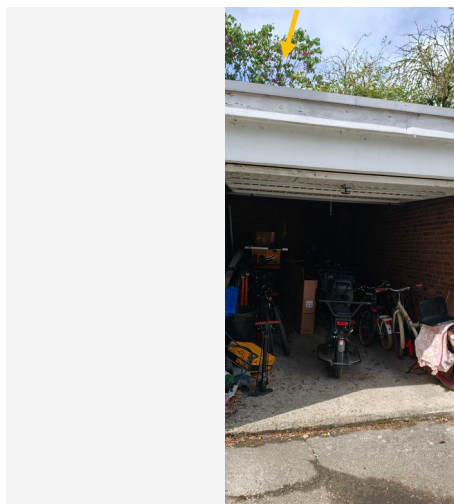
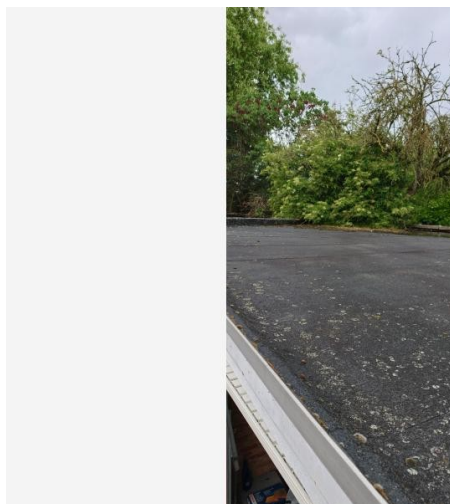
## Fiche 3: Roofing dak garagebox

Geen asbest

| Opmerking | Dak is privaat volgens eigenaar. Dezelfde roofing loopt wel door over de verschillende daken. Puntstaal genomen. |

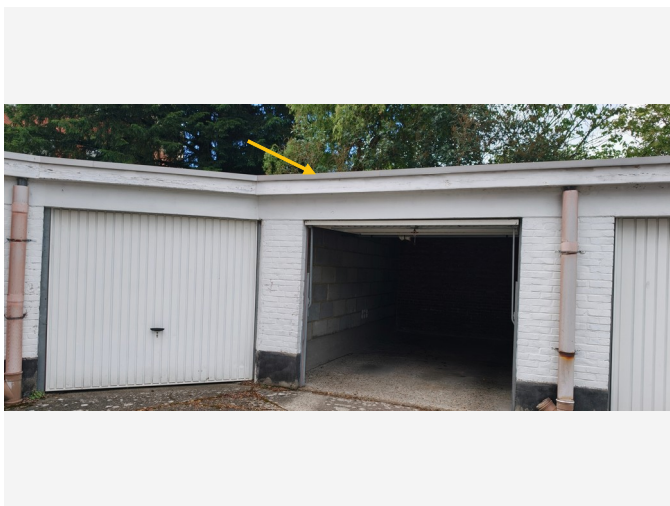
### Fiche 4: Materialen onder de roofing (garage)

| Beschrijving | Notitie | Terug te vinden op plannen |
|---|---|---|
| Fiche 4: Materialen onder de roofing (garage) | Materiaal kan niet geïnspecteerd worden zonder destructieve handelingen te treffen. (valt buiten de scope van dit onderzoek.) | Plan 1.2: IMG20260604153525 kopie |

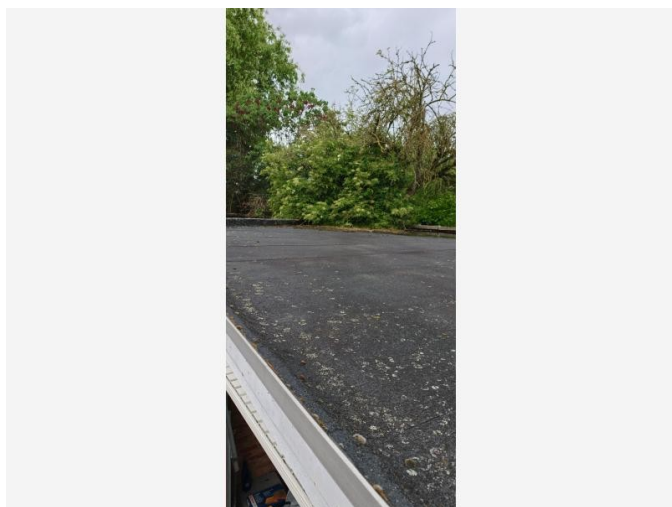
### Fiche 6: Geen rookgaskanaal in/op garagebox

| Beschrijving | Notitie | Terug te vinden op plannen |
|---|---|---|
| Fiche 6: Geen rookgaskanaal in/op garagebox | Niet aanwezig, ter info. (verplicht te beschrijven) | Plan 1.1: IMG20260604153525 |
