# Asbestinventarisatattest

Schawijkstraat 13, 2520 Ranst

Attestnummer : 20251027-000288.000

**Niet-asbestveilig**

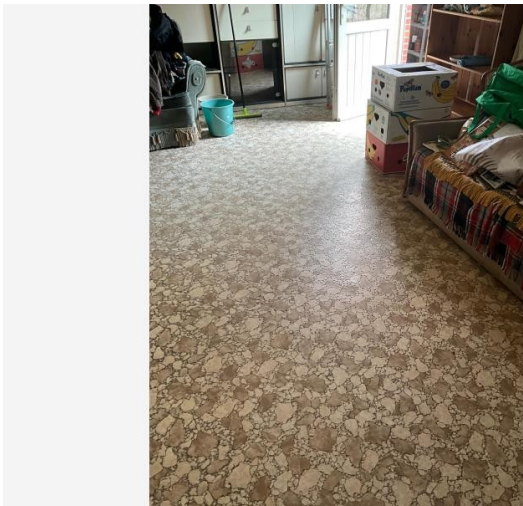
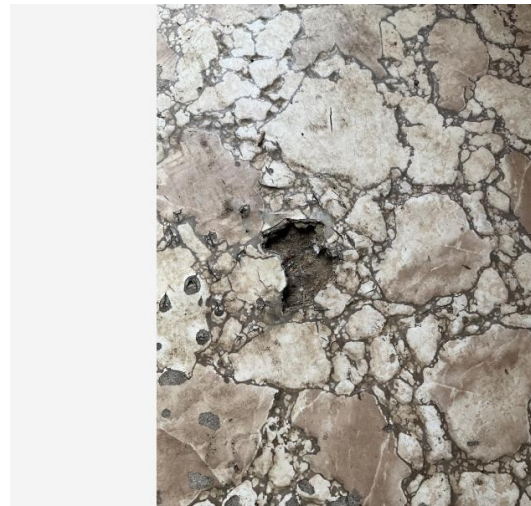
**Dringend verwijderen**

| Eindbeoordeling materiaalrisico | Hoog materiaalrisico en/of hoge kans op vezelvrijgave |

| Gebondenheid | Categorie 2: niet-hechtgebonden met matrix |
| Asbestsoort (vezeltype) | Alleen chrysotiel |
| Asbestconcentratie | Hoog ( $\geq 50\%$ ) |
| Afschermingsgraad van het gehele materiaal | Geheel of deels (ook) vrij aan de binnenlucht |
| Toestand van het materiaal | Matig beschadigd, matig verweerd |

| # | Type | Referentie | Resultaat |
|---|---|---|---|
| 1.1 | Puntmonster | P001 | Chrysotiel |

| Beschrijving | Vinyl |

- Zorg voor een veilig beheer. Vermijd het beschadigen van het asbestmateriaal. Controleer de toestand jaarlijks op wijzigingen.

- Hermetische zone (erkend asbestverwijderaar)  
Deze toepassing kan enkel door een erkende asbestverwijderaar via de methodiek van hermetische zone verwijderd worden omdat verwijdering via de methodiek van eenvoudige handelingen en/of couveusezakmethode niet mogelijk is; en er automatisch een verhoogd risico op vrijgave van asbestvezels (max. concentratie 0,01 vezels/cm - CODEX Art. VI.3-54) ontstaat. (Bron: CODEX - Art. VI.3-61.- par 1.)

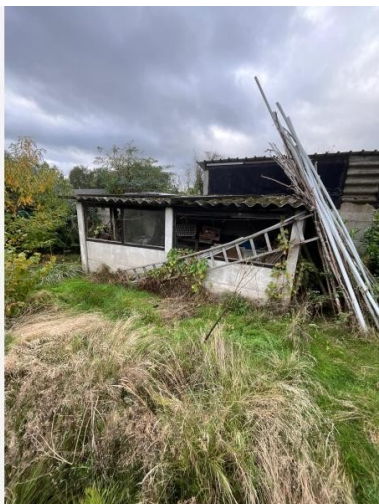
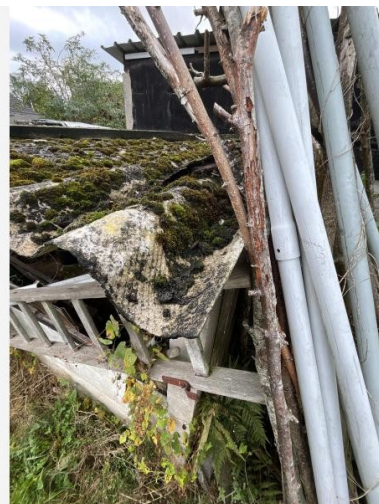
**Dringend verwijderen**

| Eindbeoordeling materiaalrisico | Hoog materiaalrisico en/of hoge kans op vezelvrijgave |

| Gebondenheid | Categorie 1: hechtgebonden in oorsprong |
| Asbestsoort (vezeltype) | Crocidoliet aanwezig |
| Asbestconcentratie | Laag (< 50%) |
| Afschermingsgraad van het gehele materiaal | Geheel of deels (ook) vrij aan de binnenlucht |
| Toestand van het materiaal | Zwaar beschadigd, zwaar verweerd |

| Beschrijving | Dak bestaande uit golfplaten |

- Verwijder dit asbestmateriaal zo snel mogelijk. Volg de toestand goed op.
- Hemelwater dat afspoelt van asbestcement daken of gevels kan asbestdeeltjes bevatten. Gebruik het enkel voor gesloten circuits (bv. spoelen toiletten). Reinig na het vervangen van het dak of de gevel de dakgoten en regenwaterput of -ton om asbesthoudend sediment of slib te verwijderen
- Voer bijkomende staalname(s) uit.

- Eenvoudige handelingen: mag via doe-het-zelf of door werknemer(s) met opleidingsattest eenvoudige handelingen  
Deze toepassing kan door een aannemer die over een opleidingsattest eenvoudige handelingen beschikt of door een particulier (doe-het-zelf), verwijderd worden indien er geen verhoogd risico op vrijgave van asbestvezels (max. concentratie 0,01 vezels/cm<sup>3</sup> - CODEX Art. VI.3-54) ontstaat en de toepassing voorafgaand wordt gefixeerd/bevochtigd; de individuele elementen zonder machinale werktuigen (boormachine, slijpschijf, hogedrukreiniger,...) en zonder breken of gooien een voor een losgemaakt worden; en ten slotte dubbel en luchtdicht verpakt weggevoerd worden naar een erkend afvalpunt (recyclagepark).

- Eenvoudige handelingen: enkel door erkend asbestverwijderaar  
Deze toepassing kan enkel door een erkende asbestverwijderaar verwijderd worden omdat er hier automatisch een verhoogd risico op vrijgave van asbestvezels (max. concentratie 0,01 vezels/cm<sup>3</sup> - CODEX - Art. VI.3-54) ontstaat. (Bron: VLAREM II: 6.4.0.1 par1, par2 en par3). Een erkend asbestverwijderaar moet ingeschakeld worden voor deze toepassingen die niet (kunnen) worden verwijderd door de couveuzezakmethode, door hermetische zone of door de materialen beschreven in Vlare II, art. 6.4.0.1 par2. (Bron: Leidraad bij het Inspectieprotocol)

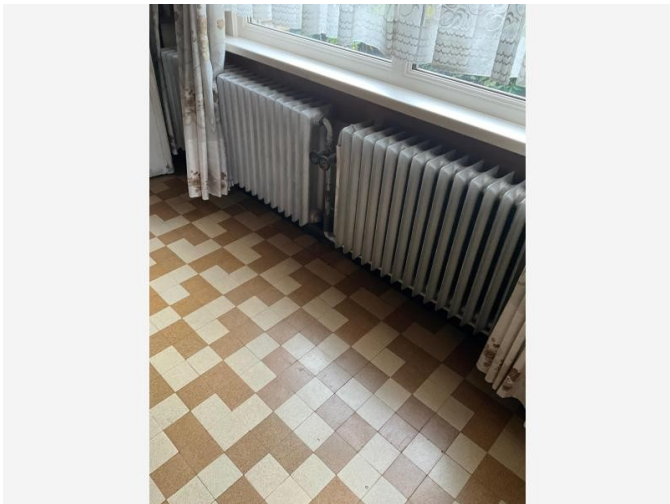
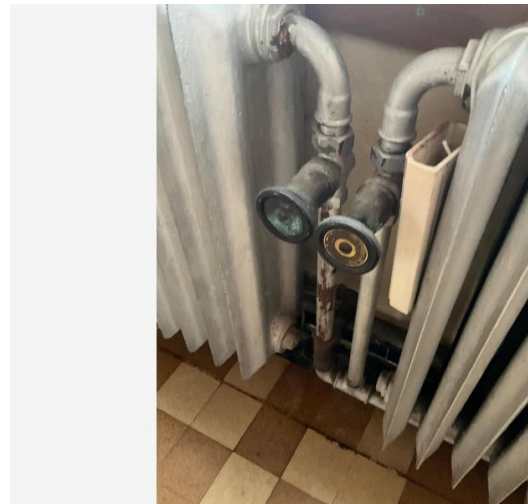
Verwijderen

| Eindbeoordeling materiaalisico | Verhoogd materiaalisico en/of verhoogde kans op vezelvrijgave |

| Gebondenheid | Categorie 1: hechtgebonden in oorsprong |

- Zorg voor een veilig beheer. Vermijd het beschadigen van het asbestmateriaal. Controleer de toestand jaarlijks op wijzigingen.
- Voer bijkomende staalname(s) uit.

- Eenvoudige handelingen: mag via doe-het-zelf of door werknemer(s) met opleidingsattest eenvoudige handelingen  
Deze toepassing kan door een aannemer die over een opleidingsattest eenvoudige handelingen beschikt of door een particulier (doe-het-zelf), verwijderd worden indien er geen verhoogd risico op vrijgave van asbestvezels (max. concentratie 0,01 vezels/cm<sup>3</sup> - CODEX Art. VI.3-54) ontstaat en de toepassing voorafgaand wordt gefixeerd/bevochtigd; de individuele elementen zonder machinale werktuigen (boormachine, slijpschijf, hogedrukreiniger,...) en zonder breken of gooien een voor een losgemaakt worden; en ten slotte dubbel en luchtdicht verpakt weggevoerd worden naar een erkend afvalpunt (recyclagepark).

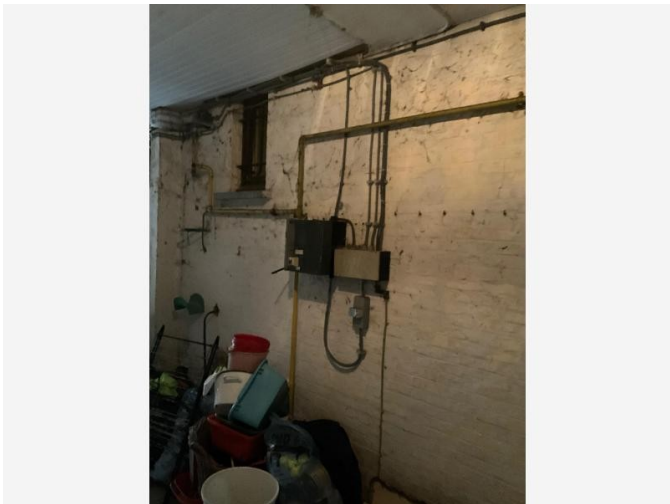
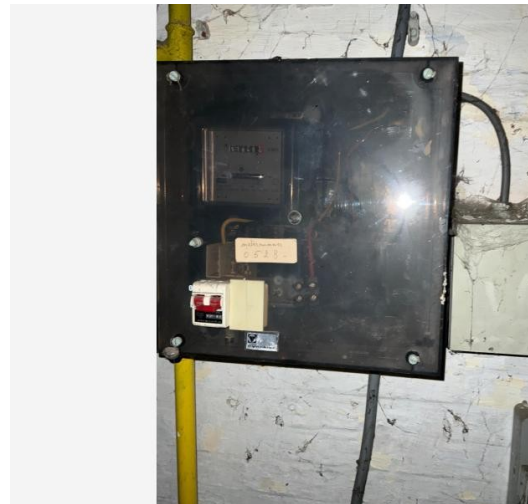
| Identificatiemethode | Vaststelling zonder monsternamen<br>Motivatie: Groot risico op structurele gevolgschade (leeschade, werking installatie,...) |
| Opmerking | Staalname tot op de eventuele onderliggende lagen is niet mogelijk zonder uitbreiding naar een destructief onderzoek. |

- Eenvoudige handelingen: mag via doe-het-zelf of door werknemer(s) met opleidingsattest eenvoudige handelingen  
Te verwijderen door de netbeheerder. Deze toepassing kan door een werknemer die over een opleidingsattest eenvoudige handelingen beschikt verwijderd worden indien er geen verhoogd risico op vrijgave van asbestvezels (max. concentratie 0,01 vezels/cm<sup>3</sup> - CODEX Art. VI.3-54) ontstaat en de toepassing voorafgaand wordt gefixeerd/bevochtigd; de individuele elementen zonder machinale werktuigen (boormachine, slijpschijf, hogedrukreiniger,...) en zonder breken of gooien een voor een losgemaakt worden; en ten slotte dubbel en luchtdicht verpakt weggevoerd worden naar een erkend afvalpunt (recyclagepark).

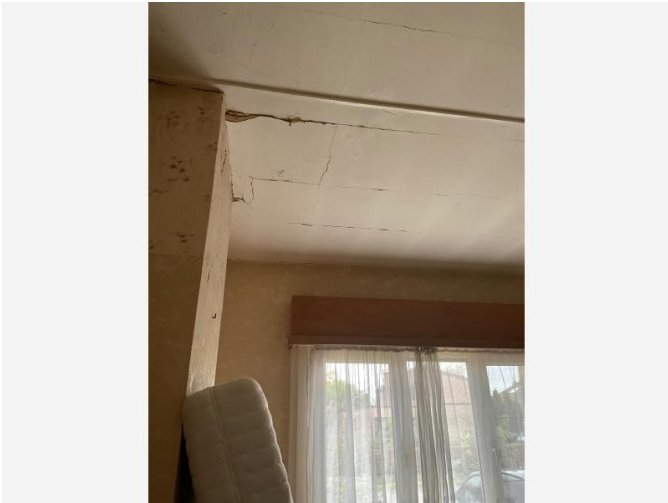
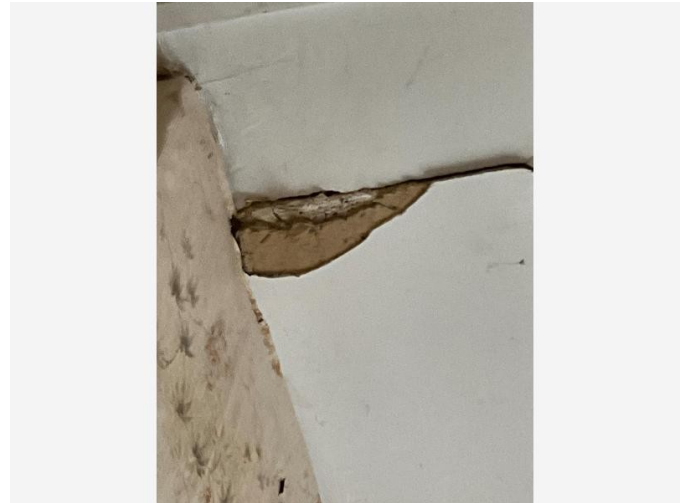
## Fiche 16: Pleisterwerk plafonds

Geen asbest

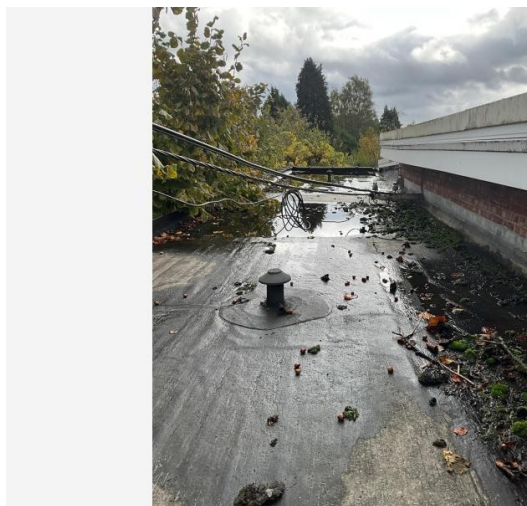
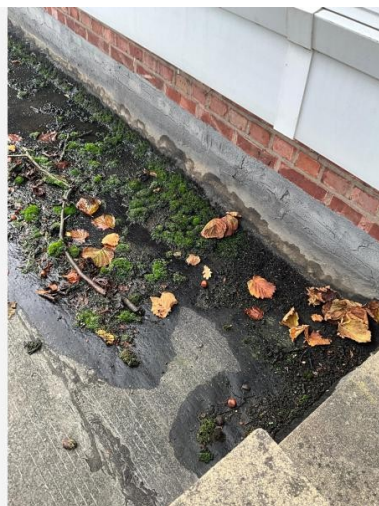
## Fiche 17: Cementen smeerlaag dak garage

Geen asbest

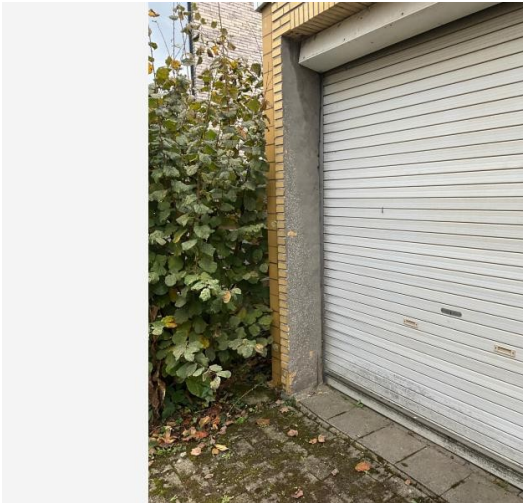
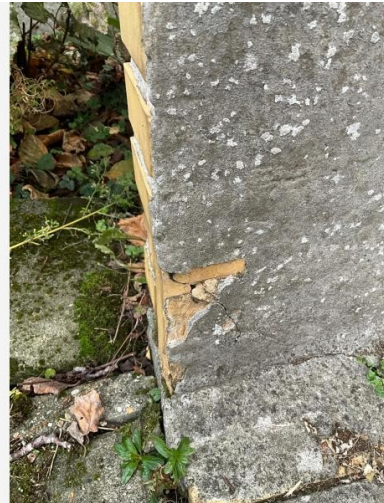
## Fiche 19: Cementen smeerlaag buiten

Geen asbest

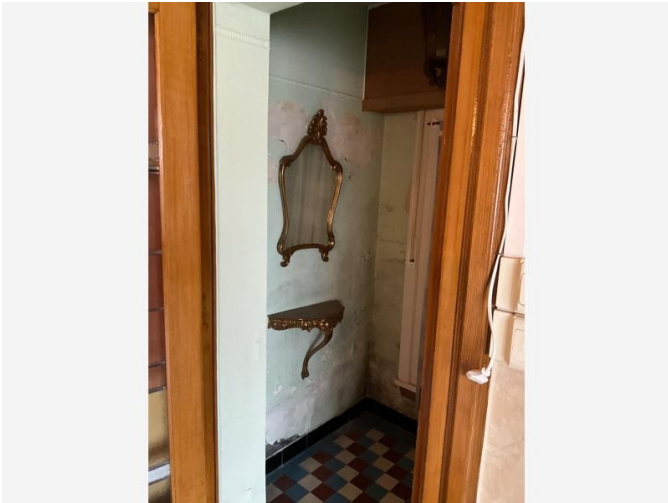
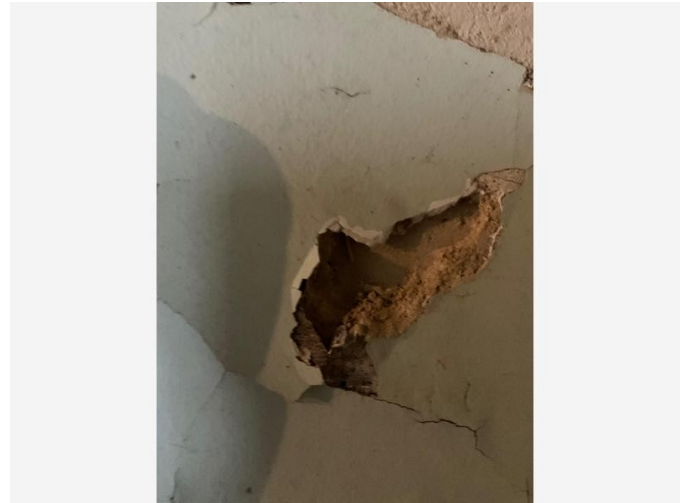
## Fiche 20: Pleisterwerk wanden

Geen asbest

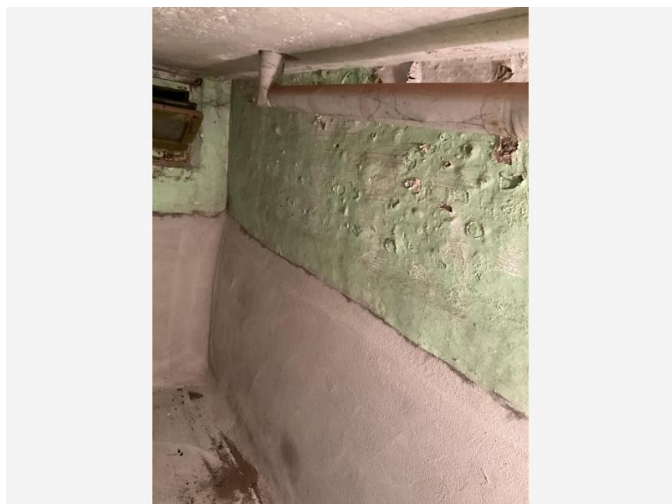
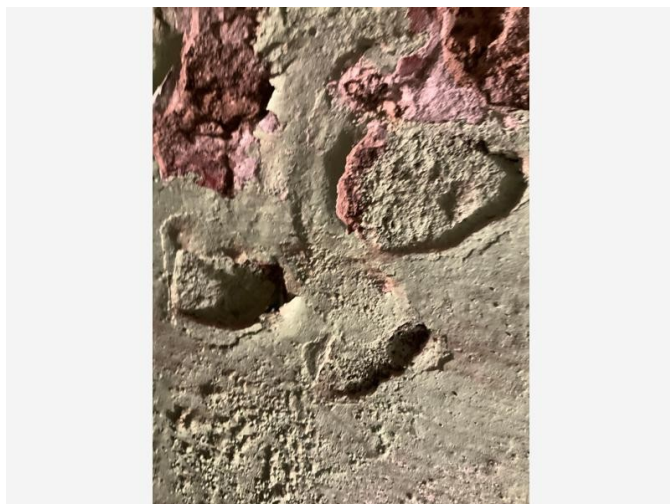
## Fiche 21: Pleisterwerk wanden kelder

Geen asbest
