# Asbestinventarisatattest

Durentijdslei 102/1002, 2930 Brasschaat

Attestnummer : 20251211-000209.000

Uitgegeven op : 11.12.2025

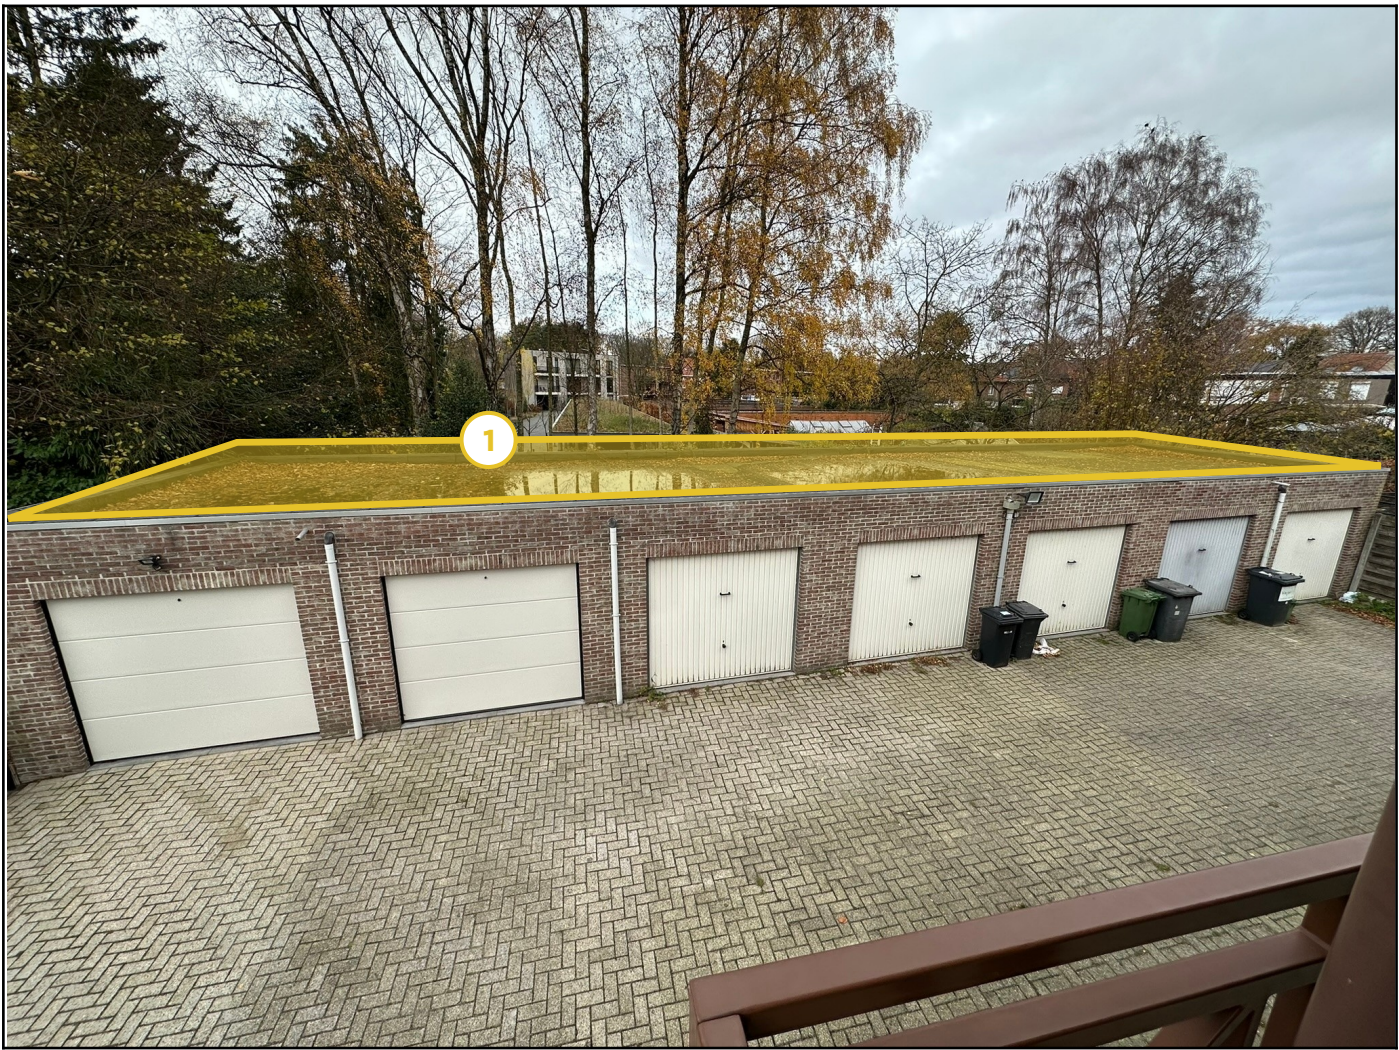
Plan 2.2: IMG\_1341

| Beschrijving | Type | Actie |
|---|---|---|
| 1. Roofing plat dak garageboxencomplex | Asbestmateriaal | Zorgvuldig beheren |

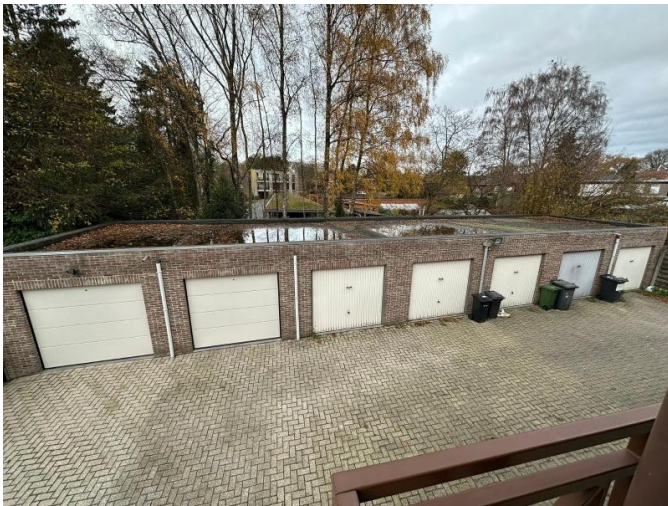
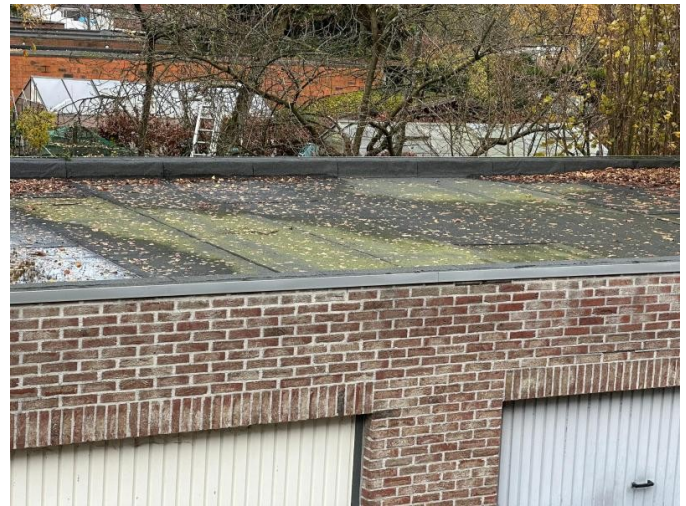
## Asbestmaterialen

| Eindbeoordeling materiaalisico | Laag materiaalisico en/of verlaagde kans op vezelvrijgave |

| Gebondenheid | Categorie 1: hechtgebonden in oorsprong |
| Asbestsoort (vezeltype) | Alleen chrysotiel |
| Asbestconcentratie | Laag (< 50%) |
| Afschermingsgraad van het gehele materiaal | Geheel of deels vrij aan de buitenlucht |
| Toestand van het materiaal | Licht beschadigd, licht verweerd. Intact calciumsilicaatmateriaal of categorie III 'gebondenheid' |

| Beschrijving | Roofing plat dak garageboxencomplex |
| Asbestmateriaal | Dak- en gevelbekleding - Roofing |
| Hoeveelheid (oppervlakte - aantal) | • 140,00 m <sup>2</sup> - 1 stuk |

Het asbestmateriaal valt onder de mijlpaal van 2040.

Zorgvuldig beheren

- Zorg voor een veilig beheer. Vermijd het beschadigen van het asbestmateriaal. Controleer de toestand jaarlijks op wijzigingen.
- Voer bijkomende staalname(s) uit.

- Eenvoudige handelingen: enkel door erkend asbestverwijderaar  
Asbesthoudende roofing wordt uitsluitend veilig verwijderd door erkende asbestverwijderaars. Zij starten met een risicoanalyse en schermen de werkzone volledig af om verspreiding van vezels te vermijden. Het dak wordt bevochtigd om stofvorming te beperken, waarna de roofing in zijn geheel en zo ongestoord mogelijk wordt losgenomen. Het materiaal wordt onmiddellijk luchtdicht verpakt, geëtiketteerd en volgens wettelijke voorschriften afgevoerd naar een erkend verwerkingspunt. Na de verwijdering volgt een grondige reiniging en controle van de werkruimte. Deze aanpak, uitgevoerd door specialisten met de juiste opleiding en beschermingsmiddelen, waarborgt maximale veiligheid voor werknemers, bewoners en de omgeving.

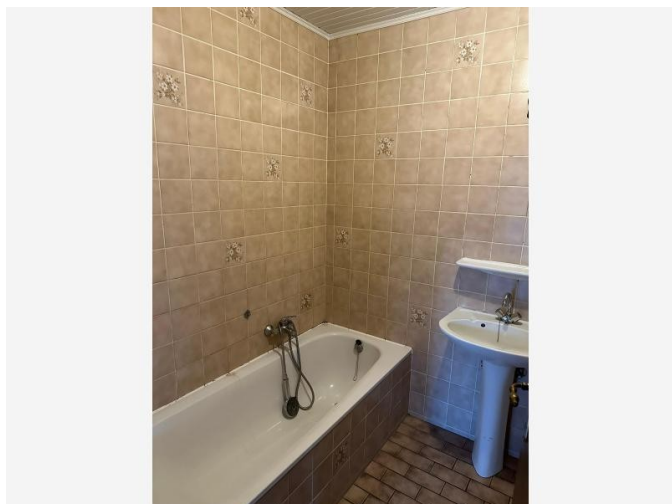
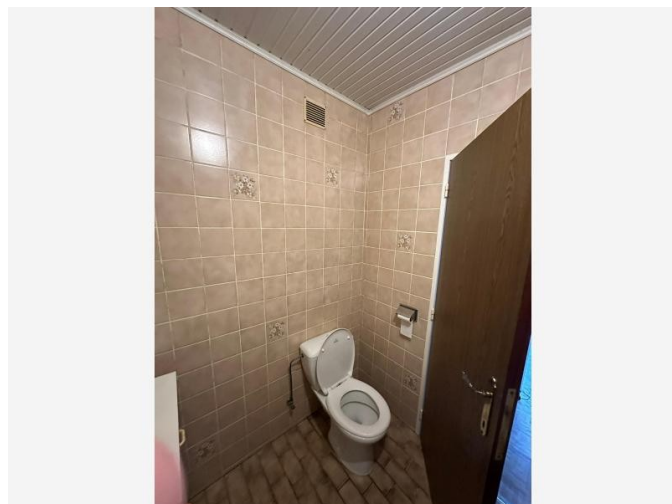
Tegels in goede staat, nieuw geplaatst in badkamer en wc in 2025. In de keuken zijn het geen tegels maar platen.

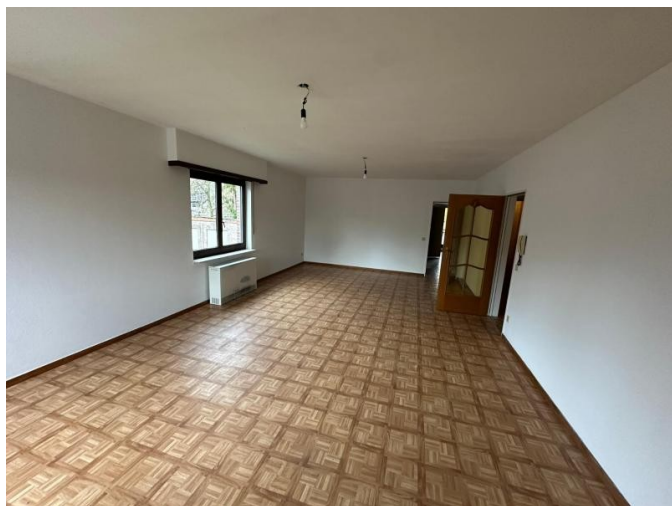
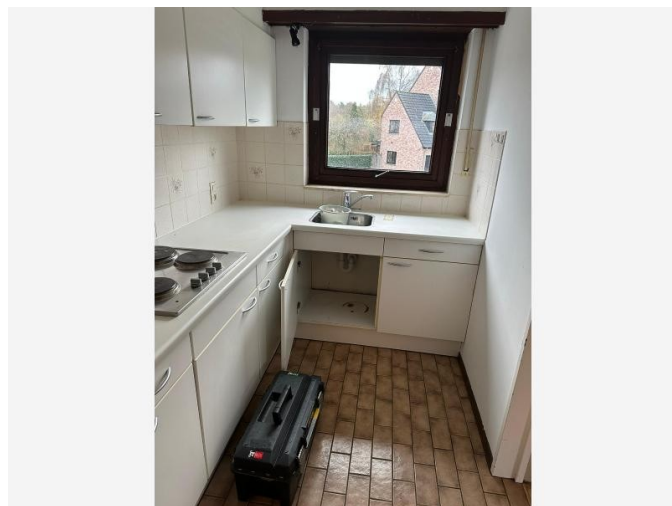
Vloeren in goede staat. Indien bij renovatie de vloeren worden verwijderd en deze zijn vastgelijmd, kunnen de vloeren

vastgelijmd zijn met asbesthoudende lijm, destructief onderzoek is aangewezen bij renovatie, vooraf staal laten nemen om asbesthoudende lijm al dan niet uit te sluiten.

Vloertegewerk in badkamer en wc nieuw geplaatst in 2025.

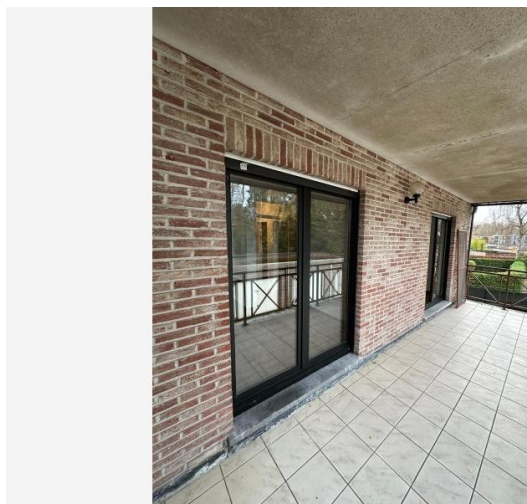
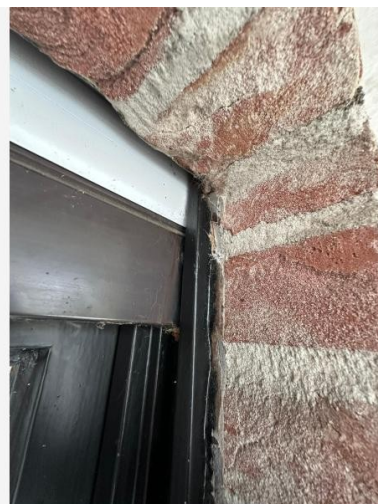
## Fiche 4: mastiek tussen raamprofiel-muur buiten

### Conclusie

Geen asbest

| # | Type | Referentie | Resultaat |
|---|---|---|---|
| 4.1 | Puntmonster | 4 | Geen asbest |

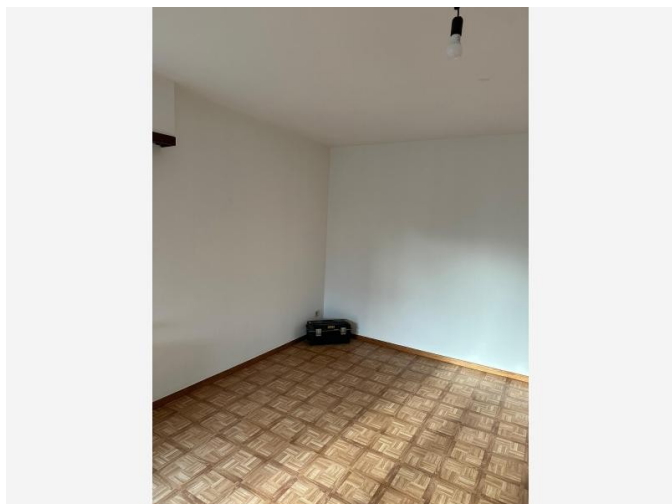
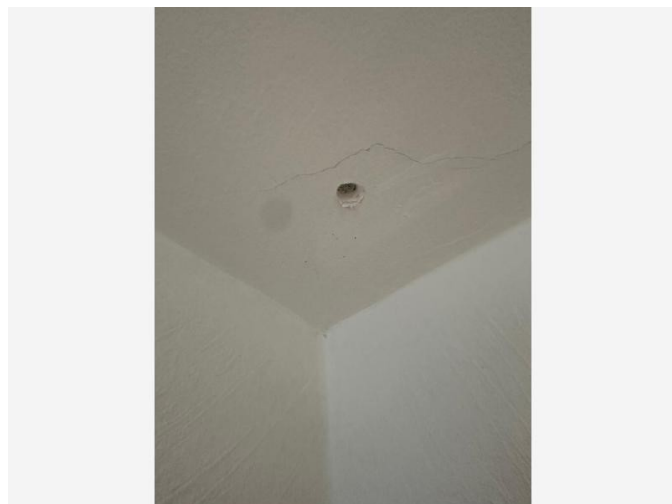
## Fiche 5: pleisterwerk plafond

### Conclusie

Geen asbest

| # | Type | Referentie | Resultaat |
|---|---|---|---|
| 5.1 | Mengmonster | 2 | Geen asbest |

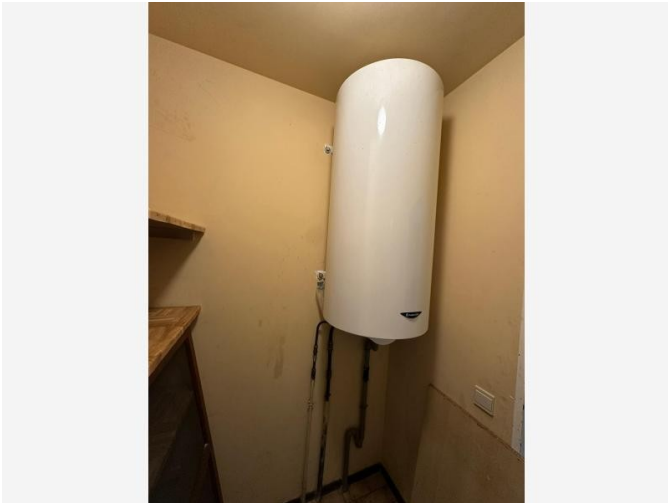
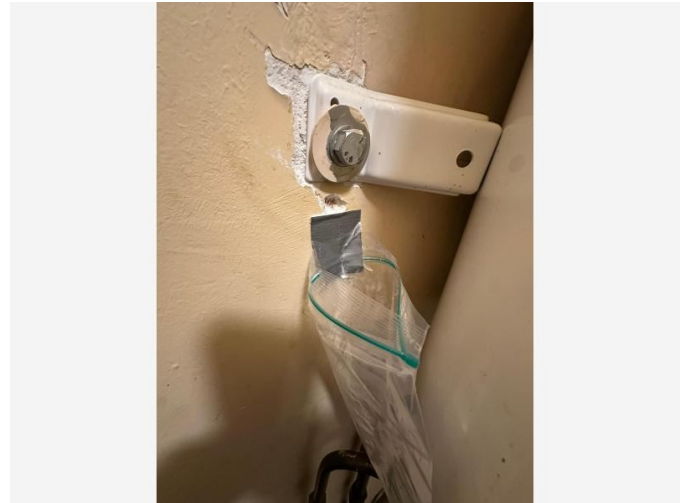
## Fiche 6: pleisterwerk wanden

### Conclusie

Geen asbest

| # | Type | Referentie | Resultaat |
|---|---|---|---|
| 6.1 | Mengmonster | 1 | Geen asbest |

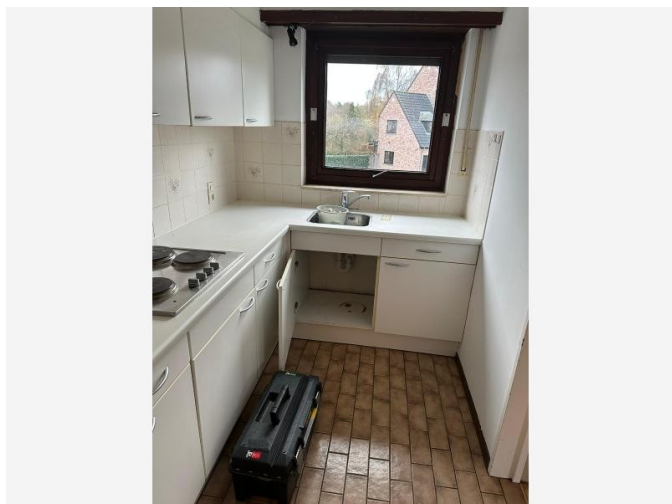
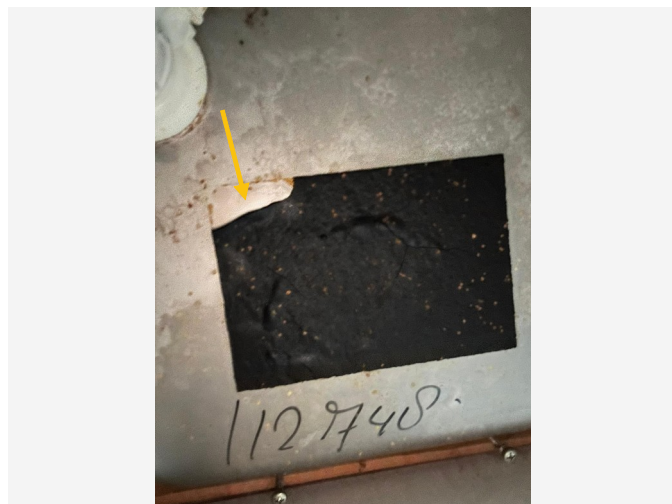
## Fiche 7: bitumen onder lavabo

### Conclusie

Geen asbest

| # | Type | Referentie | Resultaat |
|---|---|---|---|
| 7.1 | Puntmonster | 3 | Geen asbest |
