# Asbestinventarisatetest

Ogezlaan 62, 2500 Lier

Attestnummer : 20241023-000442.000

Uitgegeven op : 23.10.2024

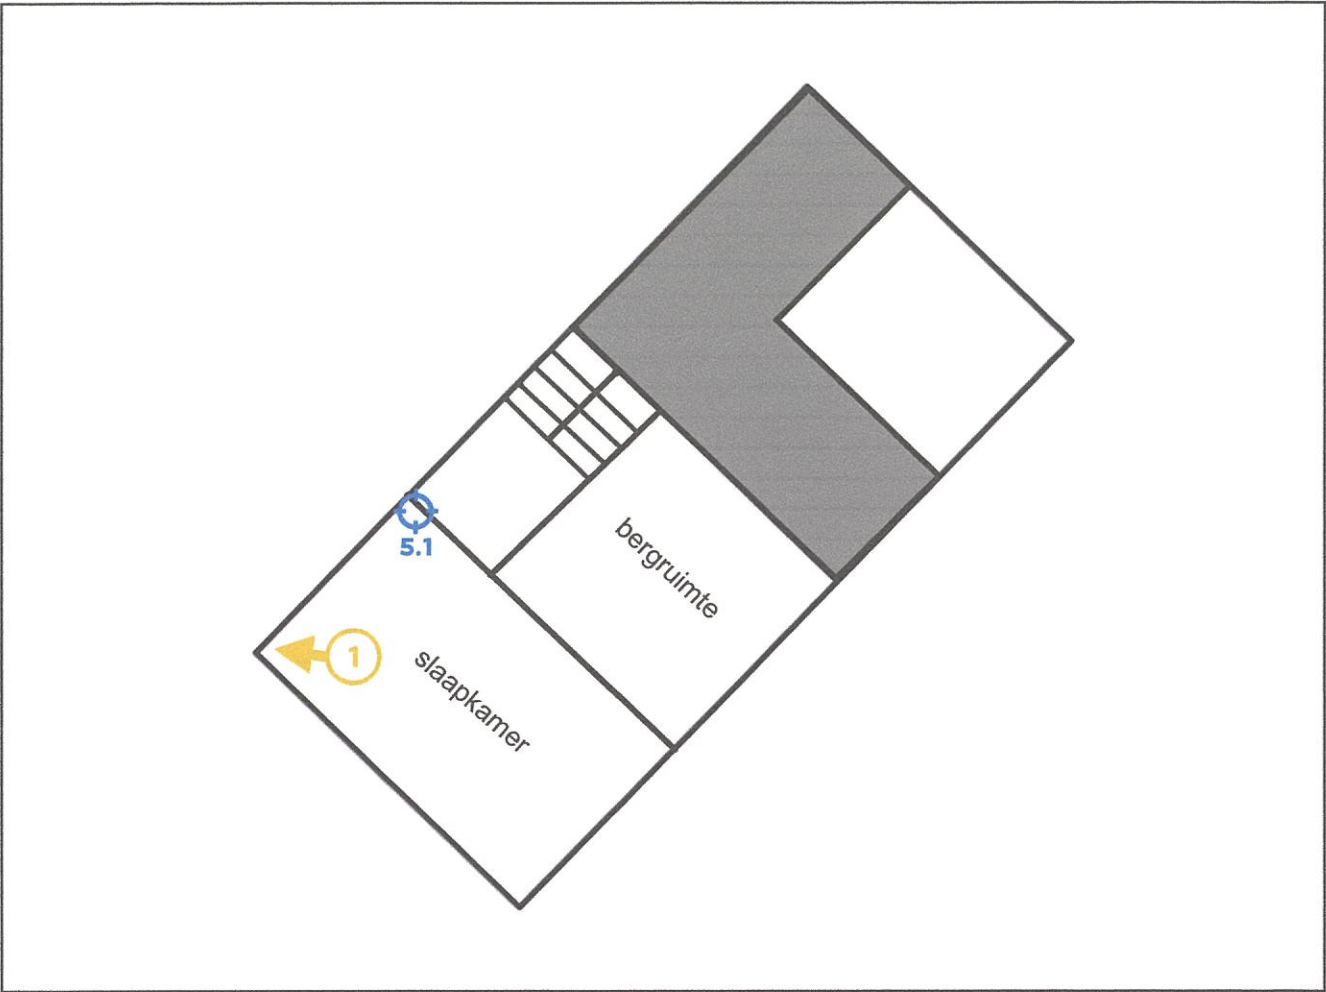
## Plan 1.4: zolderverdieping

| Beschrijving | Type | Actie |
|---|---|---|
| 1. Bakeliet zekering | Asbestmateriaal | Zorgvuldig beheren |

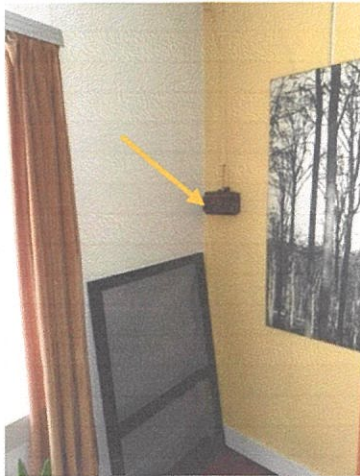
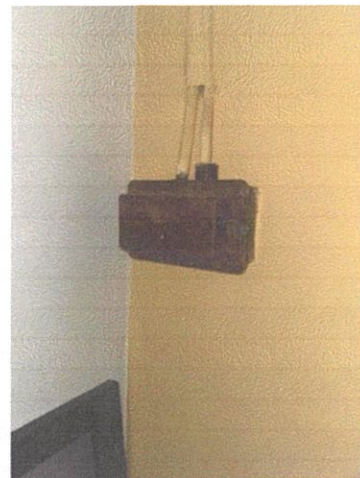
## Fiche 1: Bakeliet zekering

Asbestmateriaal

Het asbestmateriaal valt onder de mijlpaal van 2040.

Zorgvuldig beheren

| Eindbeoordeling materiaalrisico | Laag materiaalrisico en/of verlaagde kans op vezelvrijgave |

| Asbestsoort (vezeltype) | Crocidoliet aanwezig |
| Toestand van het materiaal | Onbeschadigd, niet verweerd |

| Beschrijving | Bakeliet zekering |
| Hoeveelheid (oppervlakte - dikte - aantal) | • 0,20 m <sup>2</sup> - 0,50 cm - 1 stuk |

- Zorg voor een veilig beheer. Vermijd het beschadigen van het asbestmateriaal. Controleer de toestand jaarlijks op wijzigingen.

- Eenvoudige handelingen: mag via doe-het-zelf of door werknemer(s) met opleidingsattest eenvoudige handelingen  
Hechtgebonden toepassing die kan worden losgeschroefd en in 1 geheel kan worden verwijderd. Bakeliet zekeringen en verdeelkasten zijn asbestverdacht en kunnen best als dusdanig behandeld worden. Ze kunnen door een particulier of aannemer zelf verwijderd worden mits het nemen van de nodige voorzorgsmaatregelen. (FFP3, handschoenen, tyvek). Hou rekening met de regelgeving omtrent de verwijdering van tellers en meters bij de bevoegde instanties.

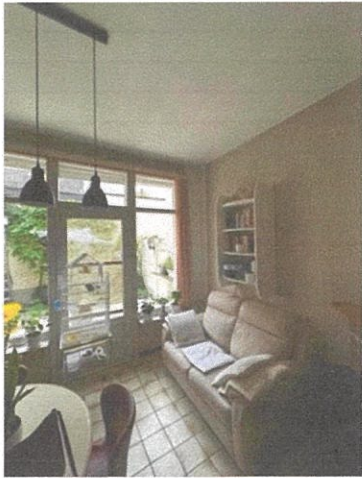
## Fiche 2: Plafonds

Plafonds bevatten geen pleisterwerk.

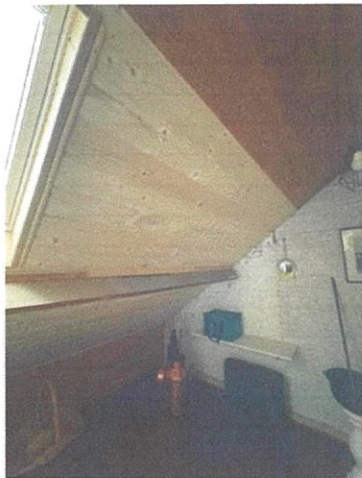
## Fiche 3: Verwijderen & vernieuwen asbestdak woning

Asbestleien werden verwijderd en het dak werd volledig vernieuwd.

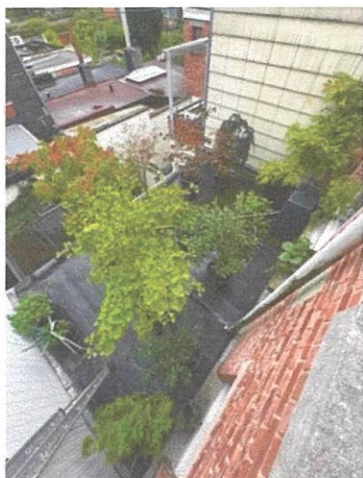
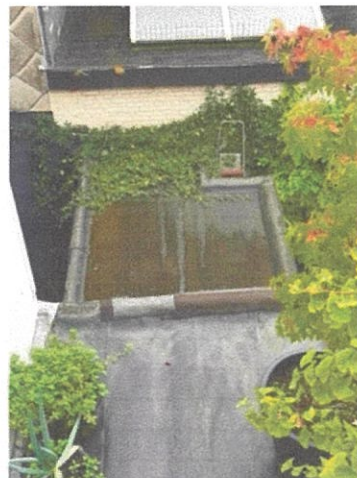
## Fiche 4: Roofing

Geen asbest

| Opmerking | Bepaalde delen zijn overlapt met recent uitziende EPDM. Visueel onduidelijk of er asbesthoudende onderlagen aanwezig zijn. |

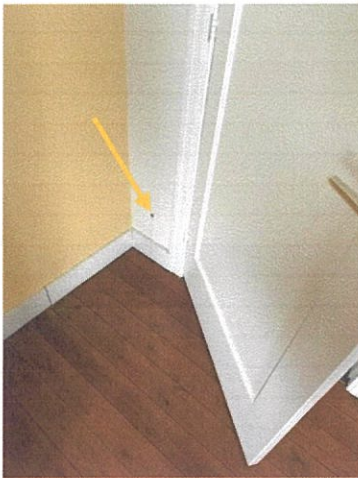
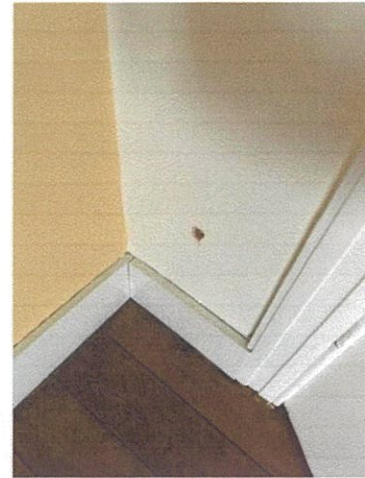
## Fiche 5: Pleisterwerk binnenwanden

Geen asbest

| # | Type | Referentie | Resultaat |
|---|---|---|---|
| 5.1 | Mengmonster | 23-0095-95-M001 | Geen asbest |

| Opmerking | Alle wanden bevatten pleisterwerk. |
