# Asbestinventarisatattest

Van Dornestraat 206, 2100 Antwerpen

Attestnummer : 20250610-000423.000

Uitgegeven op : 10.06.2025

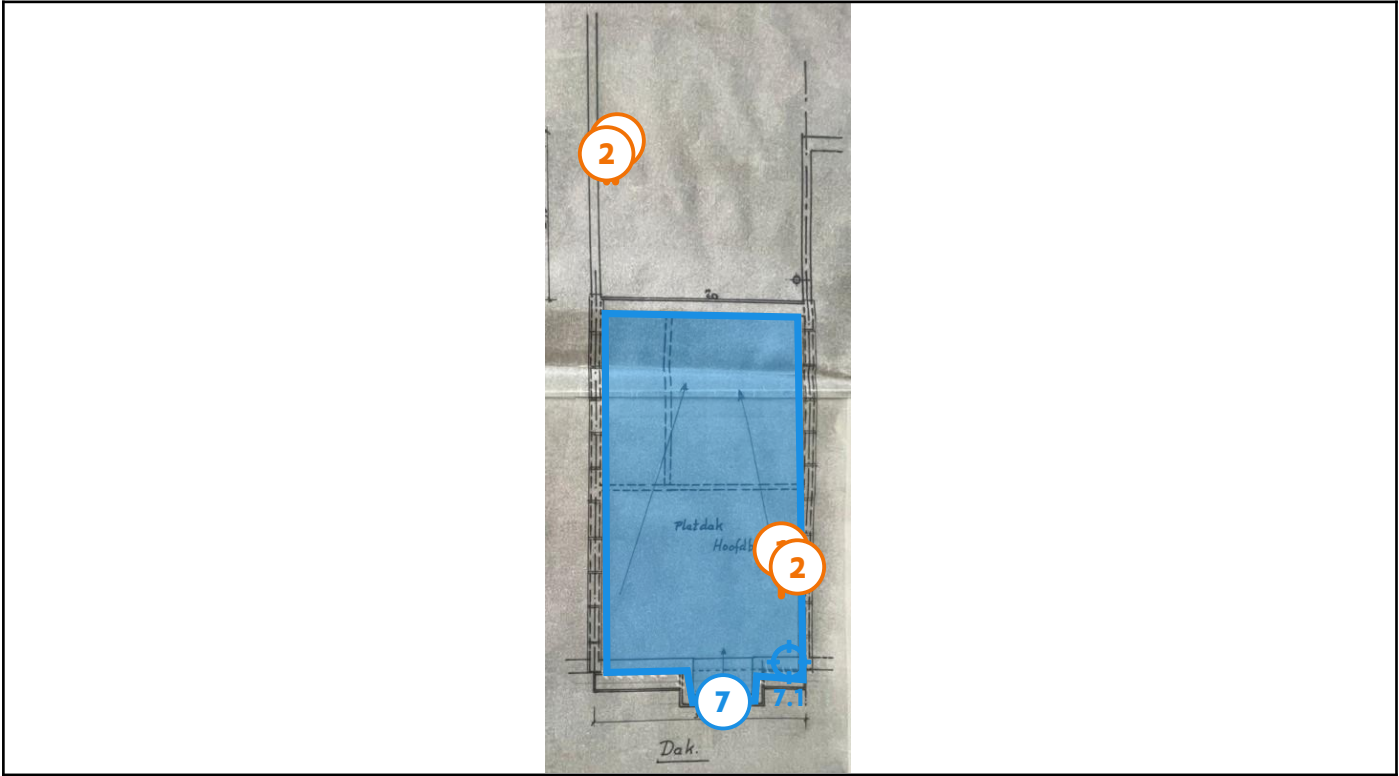
# Plan 1.7: Plat hoofddak

| Beschrijving | Type | Actie |
|---|---|---|
| 1. schouwhoeden in asbest cement | Asbestmateriaal | Verwijderen |
| 2. Rookgaskanalen in asbest cement | Asbestmateriaal | Verwijderen |

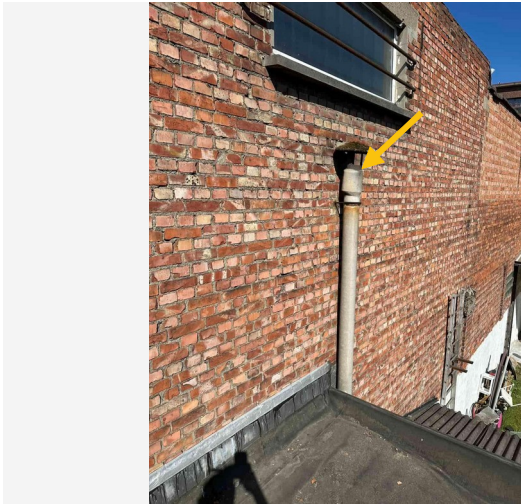
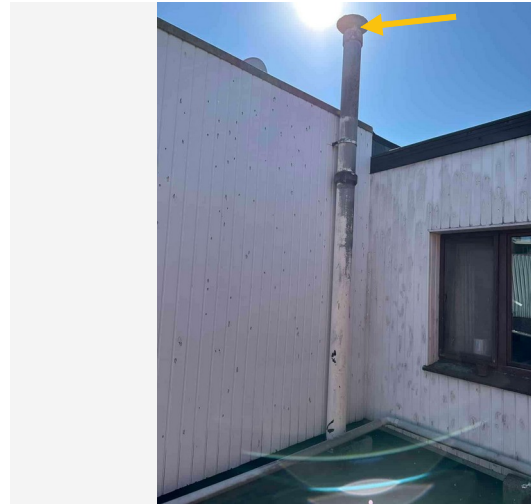
Dit type schouwwhoed bevat meestal asbest.

| Eindbeoordeling materiaalisico | Verhoogd materiaalisico en/of verhoogde kans op vezelvrijgave |

| Asbestsoort (vezeltype) | Crocidoliet aanwezig |
| Toestand van het materiaal | Matig beschadigd, matig verweerd |

| Asbestmateriaal | Schouwhoed, ventilatiekap (anti-windval) |

Het asbestmateriaal valt onder de mijlpaal van 2034.

- Zorg voor een veilig beheer en verwijder dit asbestmateriaal wanneer het bij werken eenvoudig bereikbaar wordt. Controleer de toestand jaarlijks op wijzigingen.

- Eenvoudige handelingen: enkel door erkend asbestverwijderaar  
Er werd geen staal genomen van het materiaal, dit met kans op breuk - schade.

Bij het verwijderen kan stof voorkomen.

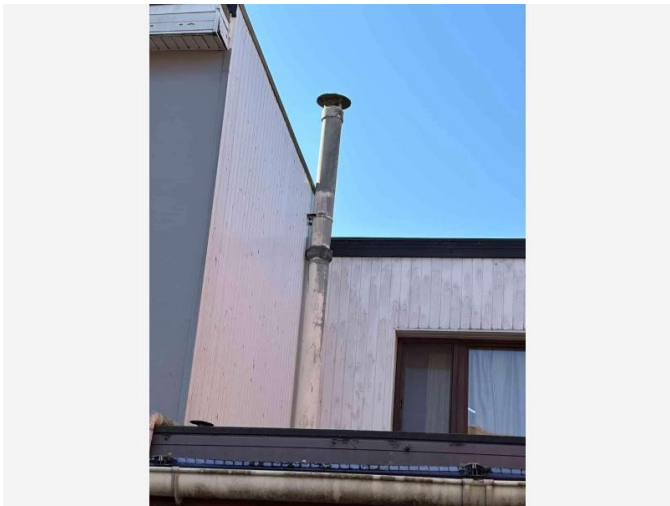
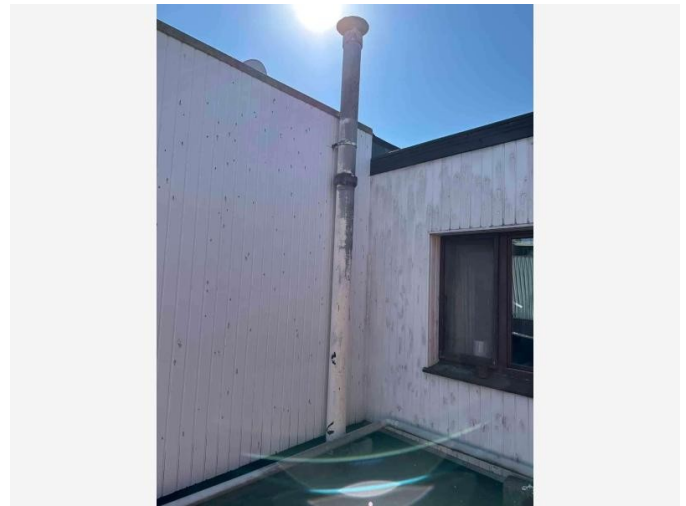
Dit type buis bevat meestal asbest.

Vermoedelijk loopt de buis door in een kanaal in de gemetste schouw, dit vereist specifieke bijkomende maatregelen en voldoende expertise om deze buis correct te verwijderen zonder de buis stuk te maken. Bij het verwijderen kan stof voorkomen.

| Eindbeoordeling materiaalarisico | Laag materiaalarisico en/of verlaagde kans op vezelvrijgave |

| Asbestsoort (vezeltype) | Crocidoliet aanwezig |
| Toestand van het materiaal | Licht beschadigd, licht verweerd. Intact calciumsilicaatmateriaal of categorie III 'gebondenheid' |

| Asbestmateriaal | Rookgaskanaal |

Het asbestmateriaal valt onder de mijlpaal van 2034.

- Zorg voor een veilig beheer en verwijder dit asbestmateriaal wanneer het bij werken eenvoudig bereikbaar wordt. Controleer de toestand jaarlijks op wijzigingen.
- Voer bijkomende staalname(s) uit.

- Eenvoudige handelingen: enkel door erkend asbestverwijderaar  
Er werd geen staal genomen van het materiaal, dit met kans op breuk - schade.

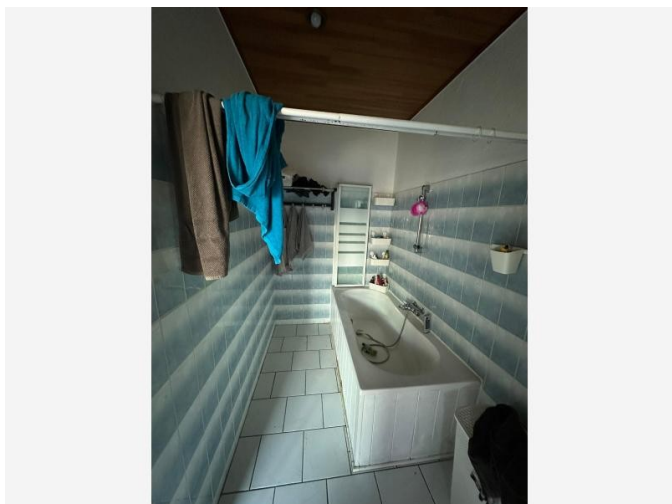
| (Asbest)materiaal | In-situ afwerkingslagen - Lijmlaag |

Indien bij renovatie de wandtegels worden verwijderd en deze zijn vastgelijmd, kunnen de wandtegels vastgelijmd zijn met asbesthoudende lijm, destructief onderzoek is aangewezen bij renovatie,

vooraf staal laten nemen om asbesthoudende lijm al dan niet uit te sluiten.

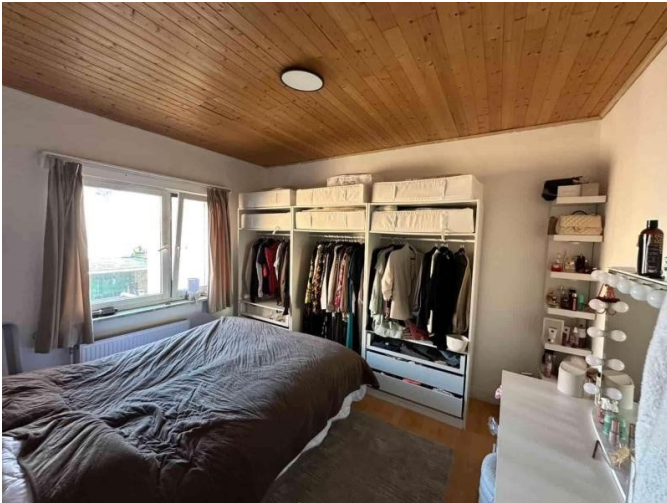
het plafond van het gelijkvloers en 1e verdieping is een vals plafond (hout). Er kan geen uitspraak gedaan worden van het achterliggend materiaal.

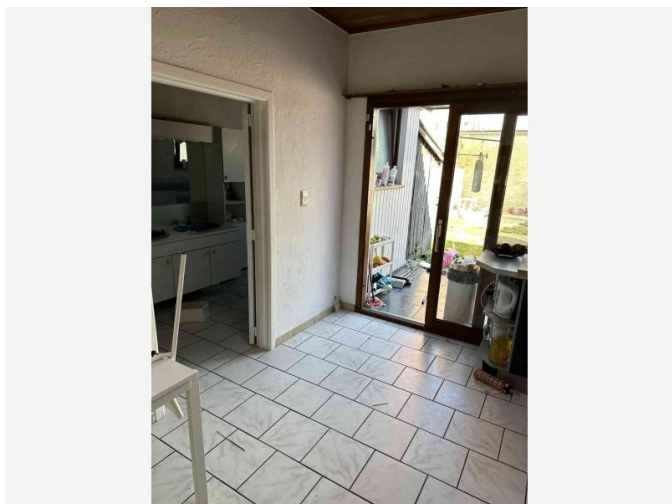
| (Asbest)materiaal | In-situ afwerkingslagen - Lijm laag |

Indien bij renovatie de tegels worden verwijderd en deze zijn vastgelijmd, kunnen de vloeren vastgelijmd zijn met asbesthoudende lijm, destructief onderzoek is aangewezen bij renovatie, vooraf staal laten nemen om asbesthoudende lijm al dan niet uit te sluiten.

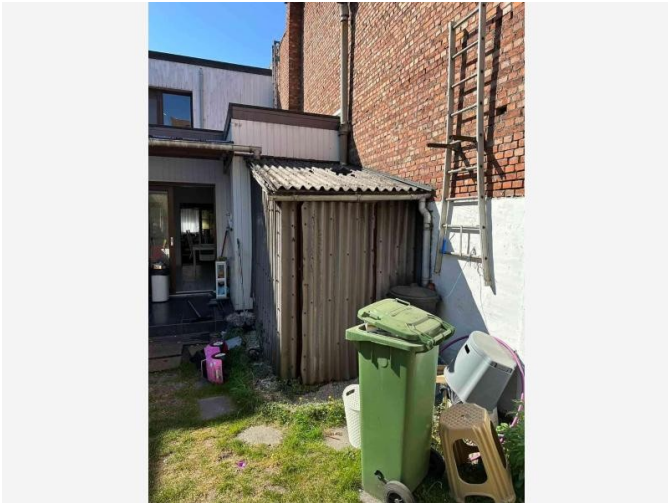
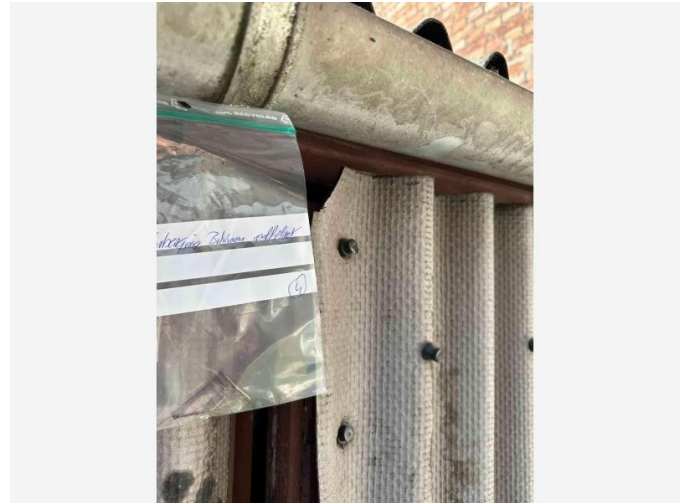
## Fiche 6: bitumen golfplaten tuinberging

Geen asbest

| Opmerking | <p>oppervlakte is indicatief. (de opgegeven hoeveelheden mogen niet gebruikt worden als maatstaf van heffing).</p> <p>Ook de wanden van de tuinberging zijn bekleed met bitumen golfplaten.</p> |

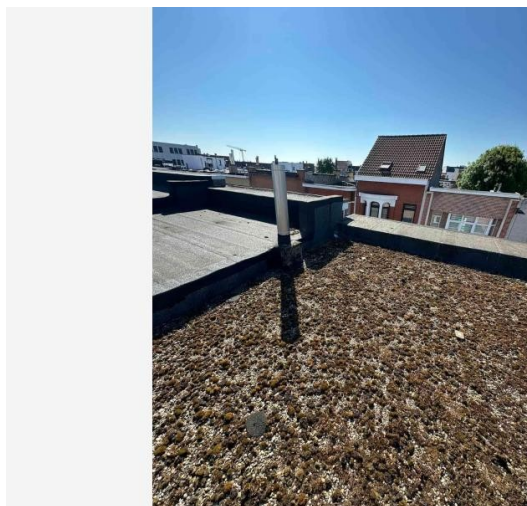
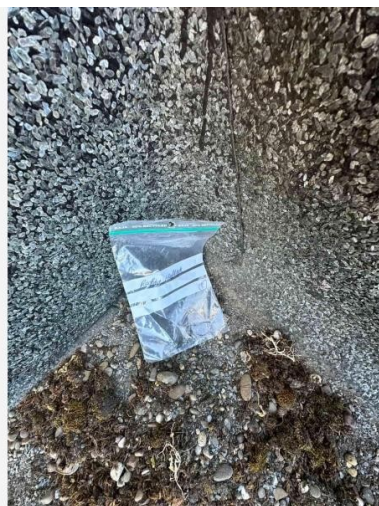
## Fiche 7: Roofing plat dak

Geen asbest

| Opmerking | <p>Oppervlakte is indicatief. (de opgegeven hoeveelheden mogen niet gebruikt worden als maatstaf van heffing).</p> <p>Alleen de toplaag is bemonsterd. Er kan geen uitspraak gedaan worden van de onderlaag. Indien bij renovatie van het dak de onderlaag bereikbaar wordt, gelieve voorafgaand de werken een staal laten nemen van de onderlaag voor labo-analyse.</p> |

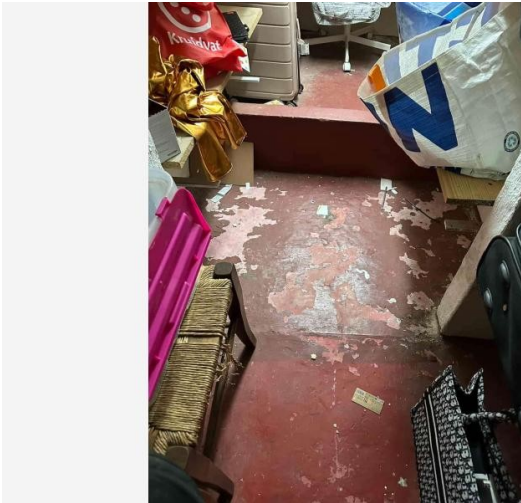
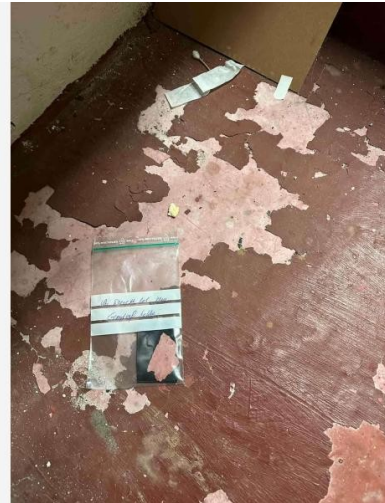
## Fiche 8: grondverf kelder

Geen asbest

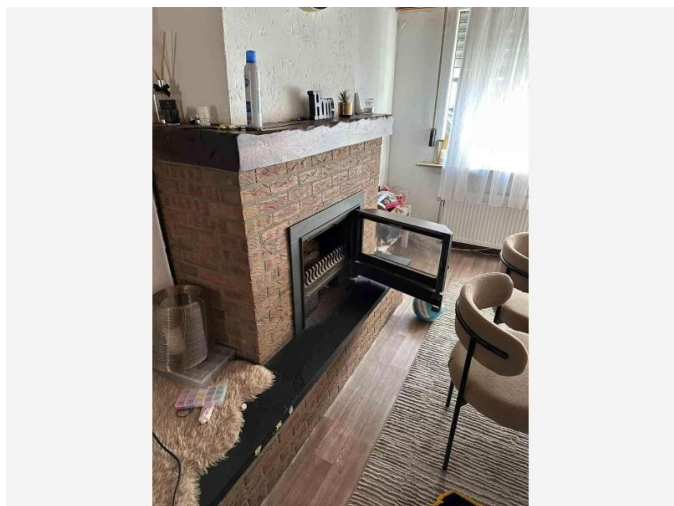
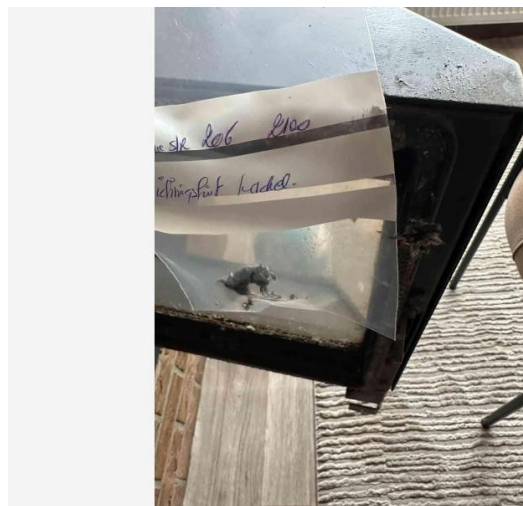
## Fiche 9: Kachelkoord

Geen asbest

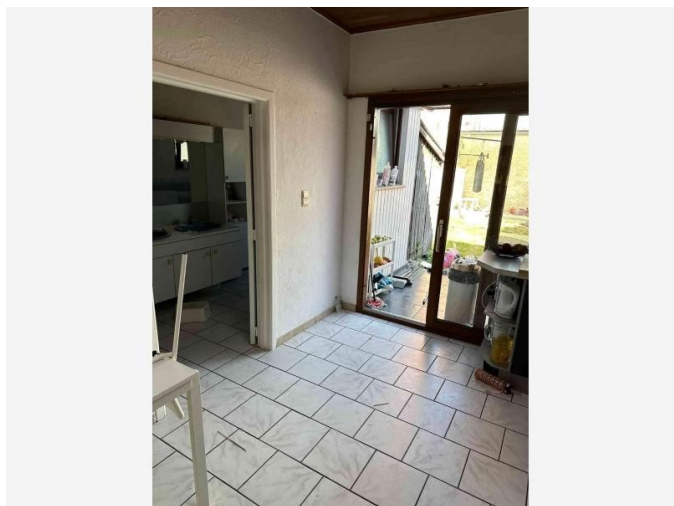
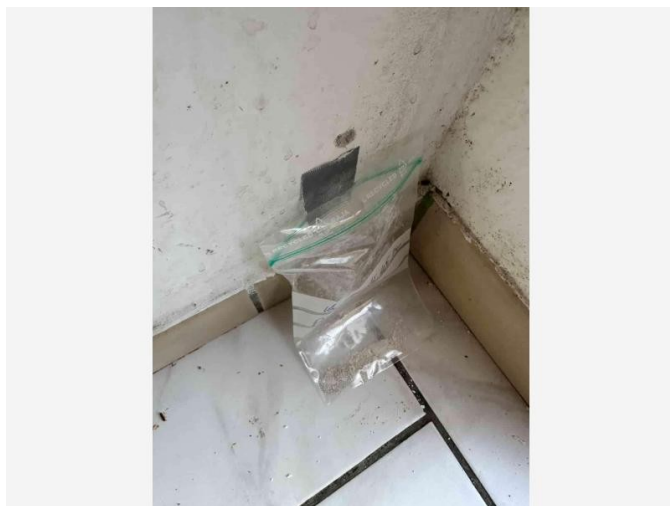
## Fiche 10: Pleisterwerk muren

Geen asbest
