# Asbestinventarisatetest

Aarschotsesteenweg 113, 2500 Lier

Attestnummer : 20250728-000209.000

**Asbestveilig** (maar niet asbestvrij)

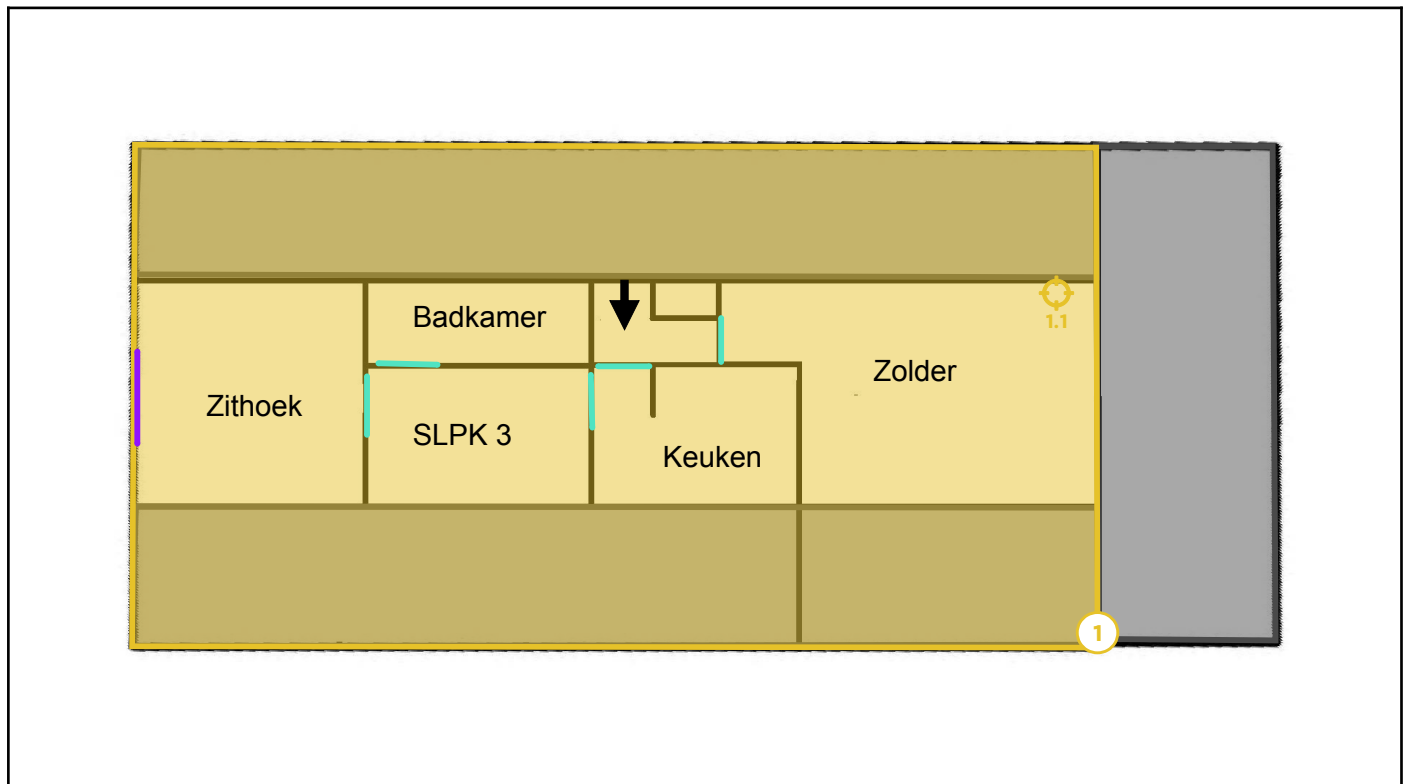
## Plan 1.4: Zolder (vervolg)

| Beschrijving | Type | Actie |
|---|---|---|
| 1. Onderdak | Asbestmateriaal | Zorgvuldig beheren |
| 1.1 Code: A4 | Puntmonster | - |

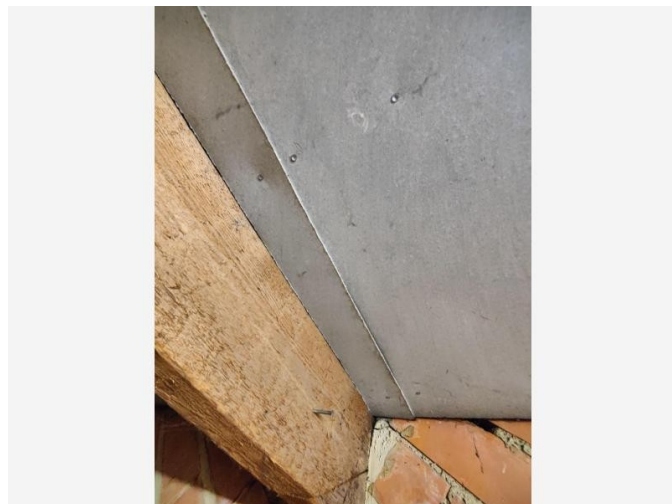
*Detailfoto*

| Eindbeoordeling materiaalrisico | Laag materiaalrisico en/of verlaagde kans op vezelvrijgave |

| Gebondenheid | Categorie 1: hechtgebonden in oorsprong |
| Asbestsoort (vezeltype) | Alleen chrysotiel |
| Asbestconcentratie | Laag (< 50%) |
| Afschermingsgraad van het gehele materiaal | Geheel of deels (ook) vrij aan de binnenlucht |
| Toestand van het materiaal | Licht beschadigd, licht verweerd. Intact calciumsilicaatmateriaal of categorie III 'gebondenheid' |

| # | Type | Referentie | Resultaat |
|---|---|---|---|
| 1.1 | Puntmonster | A4 | Chrysotiel |

| Beschrijving | Onderdak |
| Asbestmateriaal | Plaat, paneel, tablet - Type Menuiserite |
| Hoeveelheid (oppervlakte - dikte - aantal) | • 236,00 m <sup>2</sup> - 0,80 cm - 1 stuk |

- Zorg voor een veilig beheer. Vermijd het beschadigen van het asbestmateriaal. Controleer de toestand jaarlijks op wijzigingen.

- Eenvoudige handelingen: mag via doe-het-zelf of door werknemer(s) met opleidingsattest eenvoudige handelingen  
Als dit materiaal verwijderd kan worden zonder het te breken, te beschadigen... , dan mag met dit met eenvoudige handelingen.

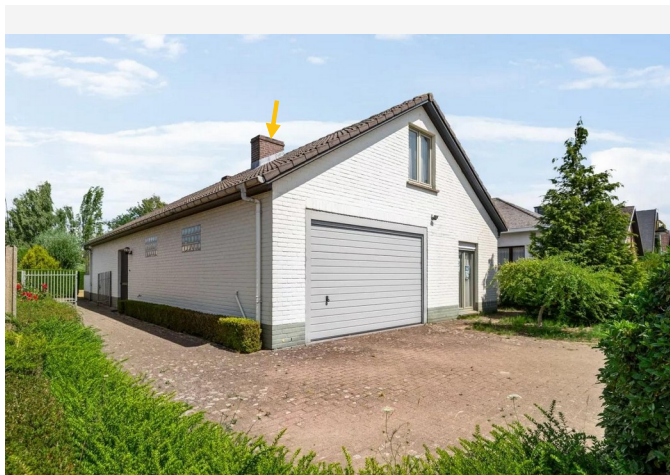
**Reden:** Er is geen volledige risicobeoordeling mogelijk

**Uitleg van de asbestdeskundige:** Niet mogelijk om de volledige schouw te inspecteren.

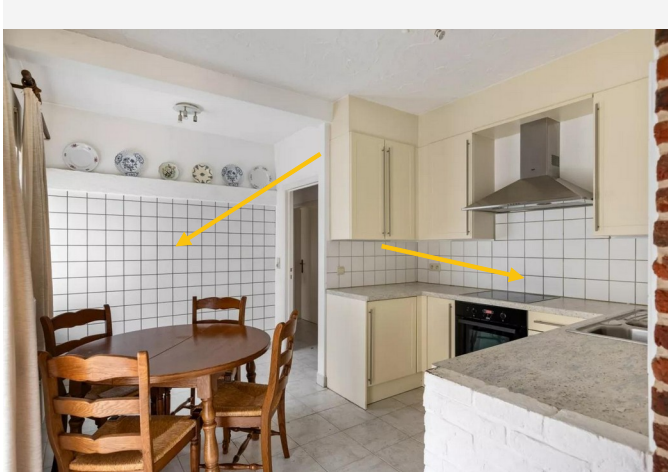
Mogelijk aanwezigheid asbesthoudende lijm achter faiencetegels in keuken. Tegels intact, bevestigingswijze niet waarneembaar/inspecteerbaar. Hou hier rekening mee bij eventuele renovatie of afbraakwerken.

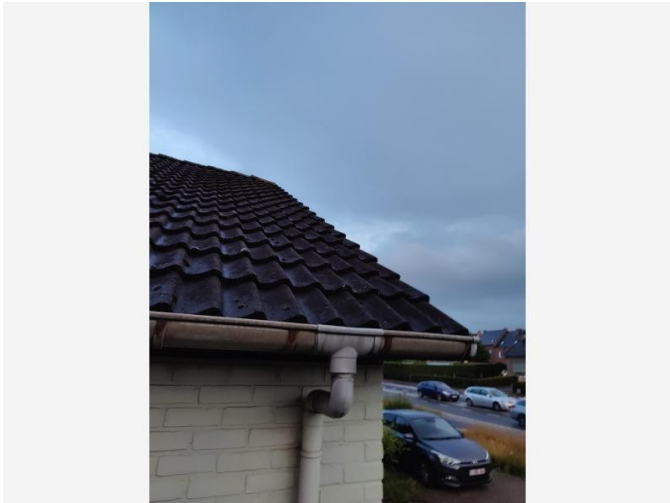
Hoofddak in betonpannen. Niet asbestverdacht.

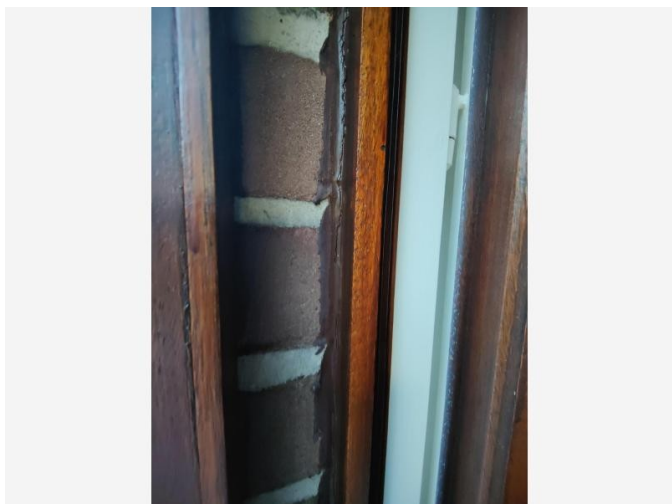
Geen asbestverdachte kit en/of mastiek aan de ramen.

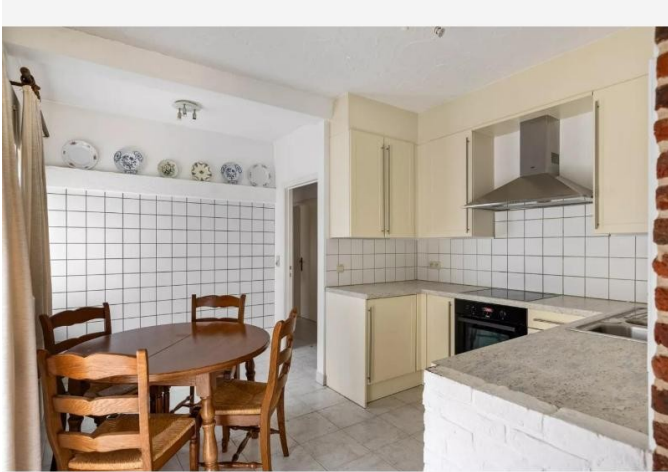
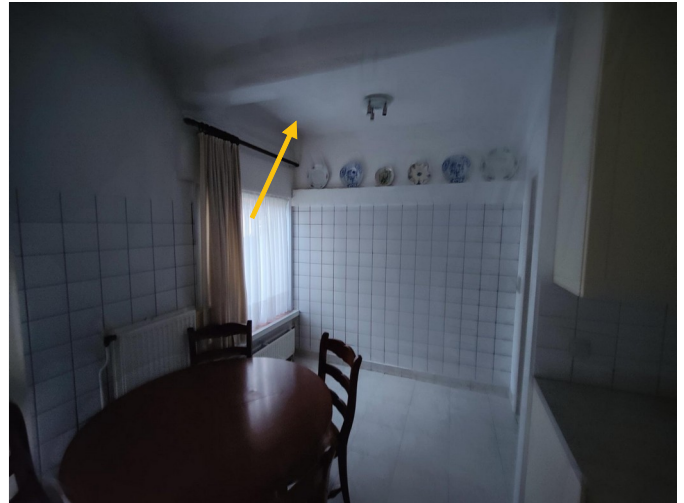
## Fiche 6: Pleisterwerk plafonds

Geen asbest

| # | Type | Referentie | Resultaat |
|---|---|---|---|
| 6.1 | Mengmonster | A2 | Geen asbest |

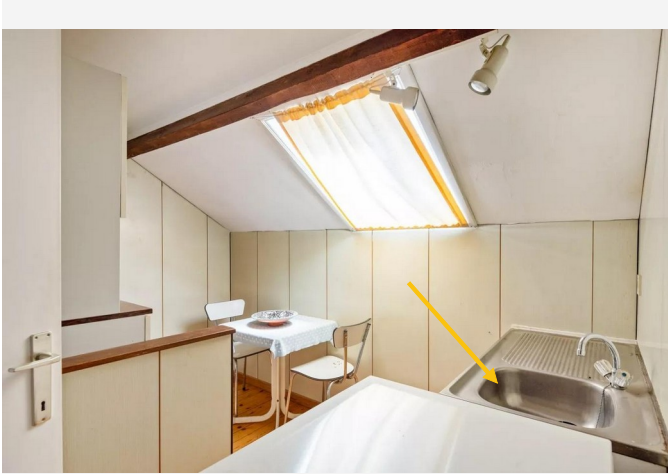
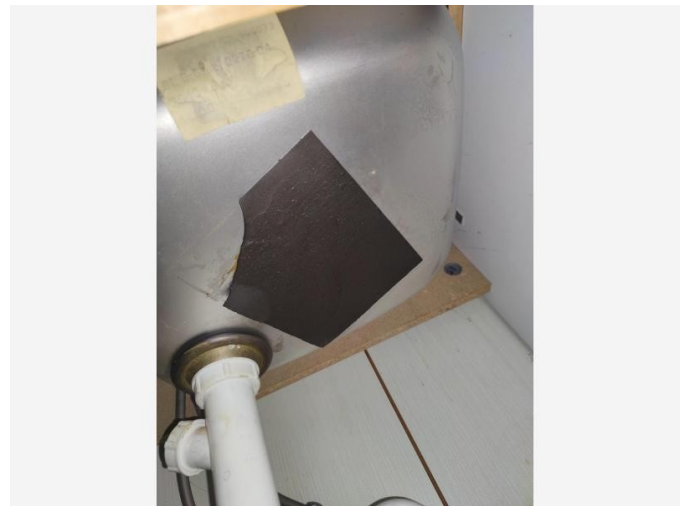
## Fiche 7: Antigeluidsmat spoelbak

Geen asbest

| # | Type | Referentie | Resultaat |
|---|---|---|---|
| 7.1 | Puntmonster | A5 | Geen asbest |

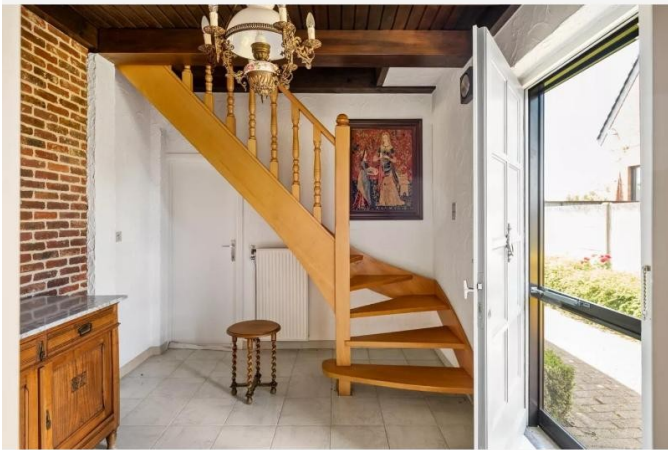
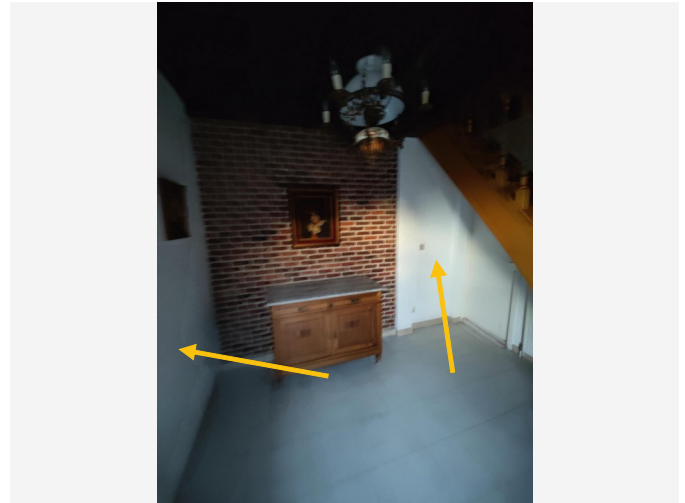
## Fiche 8: Pleisterwerk muren

Geen asbest

| # | Type | Referentie | Resultaat |
|---|---|---|---|
| 8.1 | Mengmonster | A1 | Geen asbest |

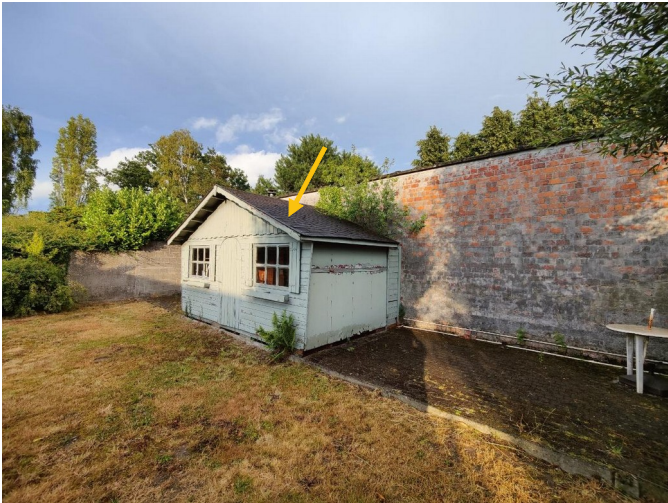
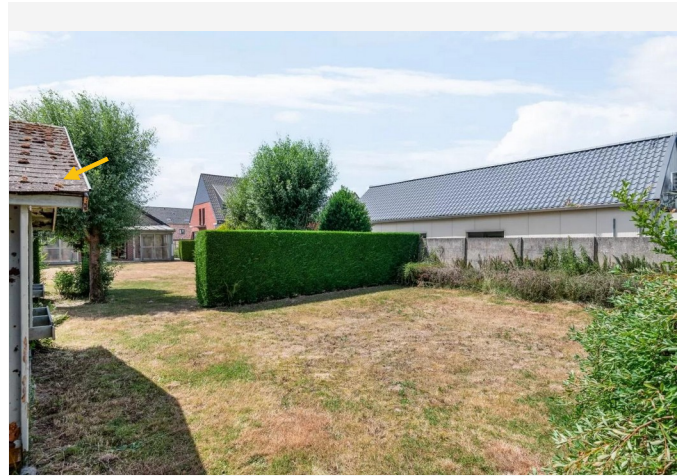
## Fiche 9: Roofing tuinhuis

Geen asbest

| # | Type | Referentie | Resultaat |
|---|---|---|---|
| 9.1 | Puntmonster | A3 | Geen asbest |
