# Asbestinventarisatetest

Antoon Wolfsstraat 11/7, 2900 Schoten

Attestnummer : **20260128-000290.000**

Uitgegeven op : **28.01.2026**

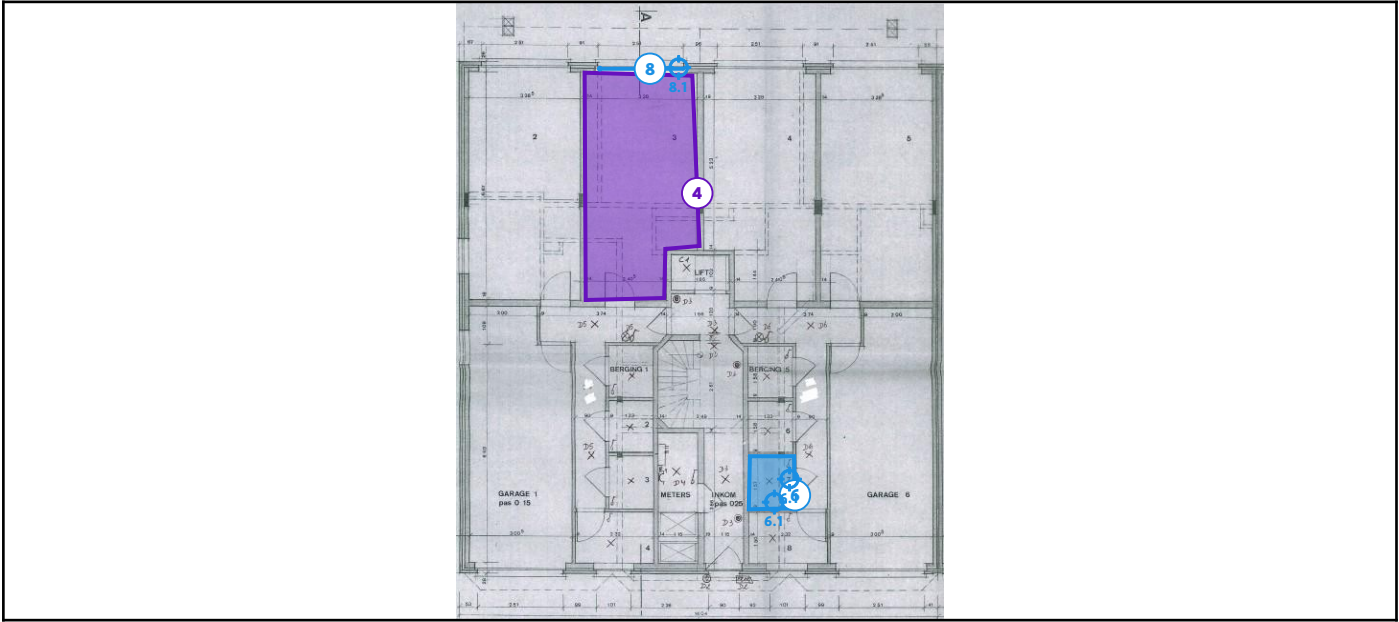
# Plan 1.1: plan gelijkvloers+

| Beschrijving | Type | Actie |
|---|---|---|
| 4. inpandige garagebox | Advies | - |
| 6. pleisterwerk wanden en plafond berging | Geen asbest | - |
| 8. mastiek tussen garagepoortprofiel-muur buiten | Geen asbest | - |

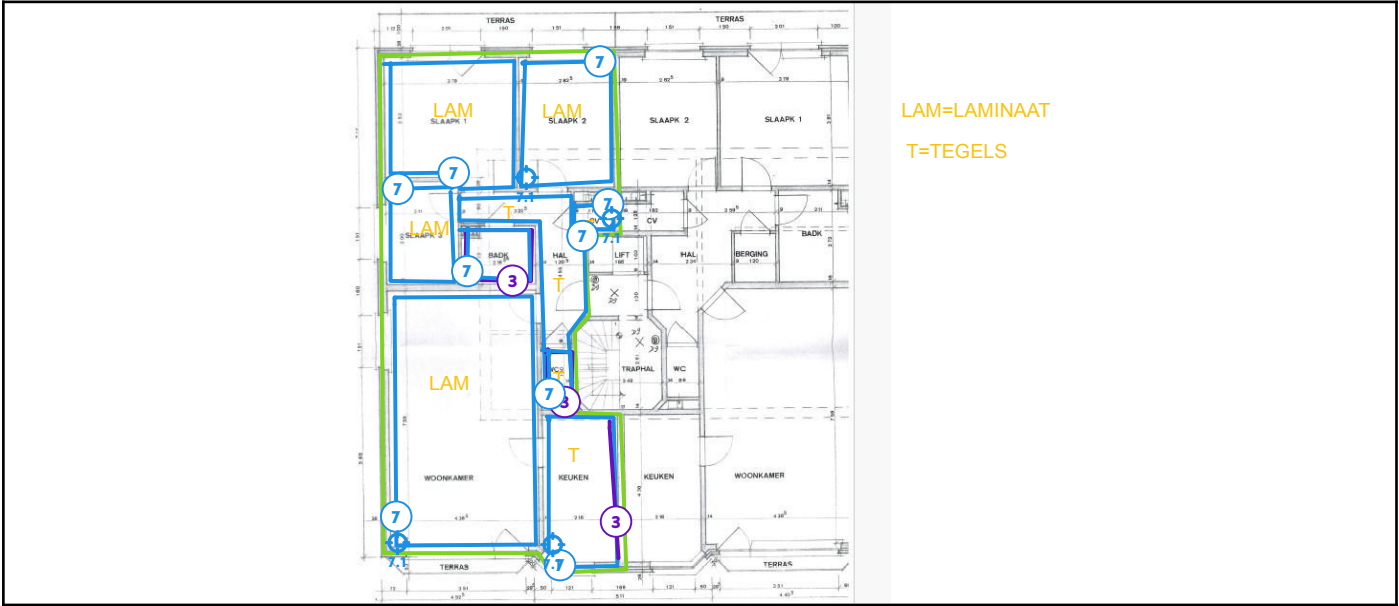
# Plan 1.2: plan appartement+

| Beschrijving | Type | Actie |
|---|---|---|
| 2. vloeren | Advies | - |
| 3. wandtegелwerk | Advies | - |
| 7. pleisterwerk wanden | Geen asbest | - |

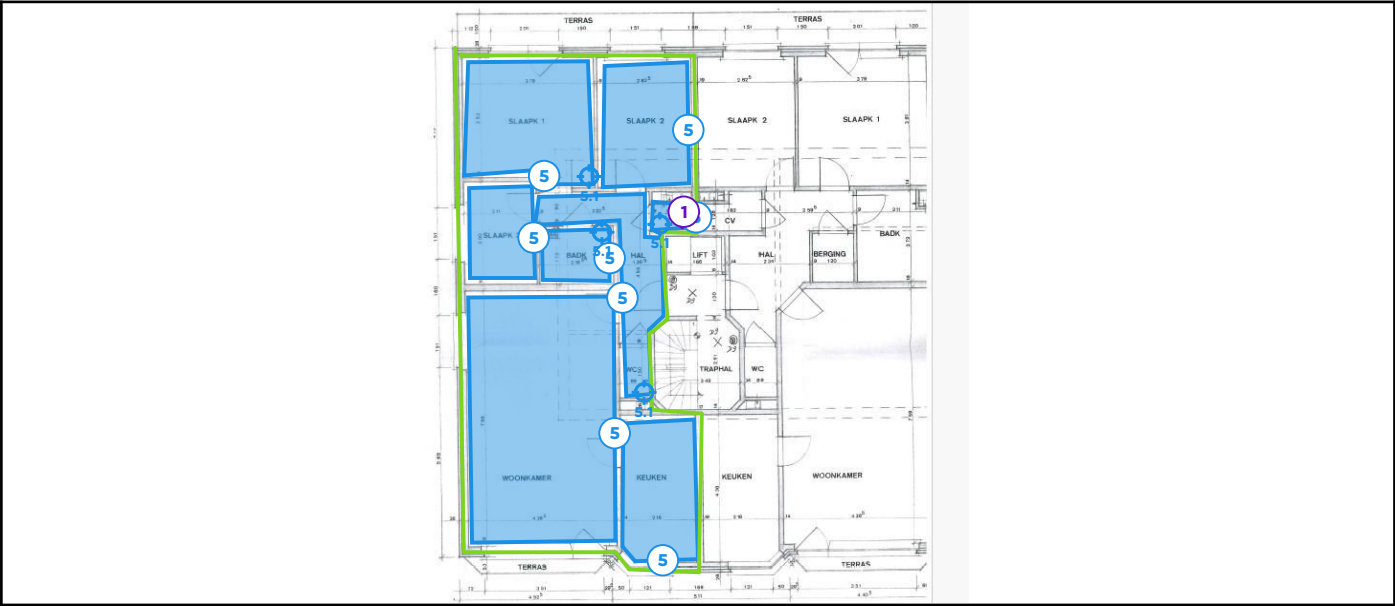
# Plan 1.3: plan appartement+

| Beschrijving | Type | Actie |
|---|---|---|
| 1. Rookgaskanalen | Beperking | - |
| 5. pleisterwerk plafond | Geen asbest | - |

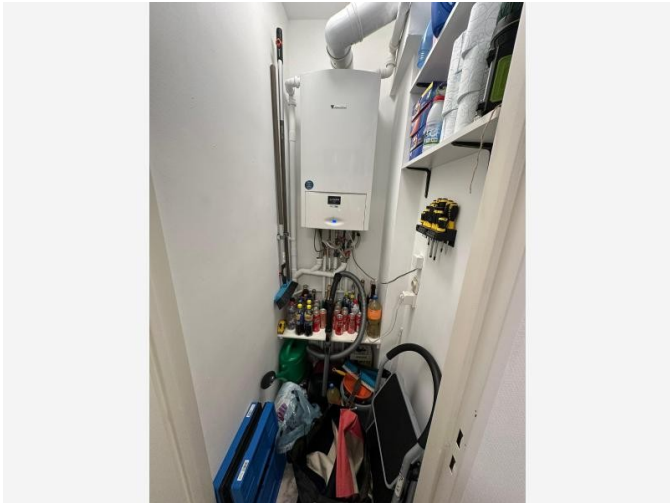
Situeringsfoto

**Reden:** Er is geen volledige risicobeoordeling mogelijk

**Uitleg van de asbestdeskundige:** Deze verplicht te beschrijven ruimte of materiaal is niet waarneembaar waardoor er op dit ogenblik in de databank geen adviesfiche voor kan opgesteld worden.

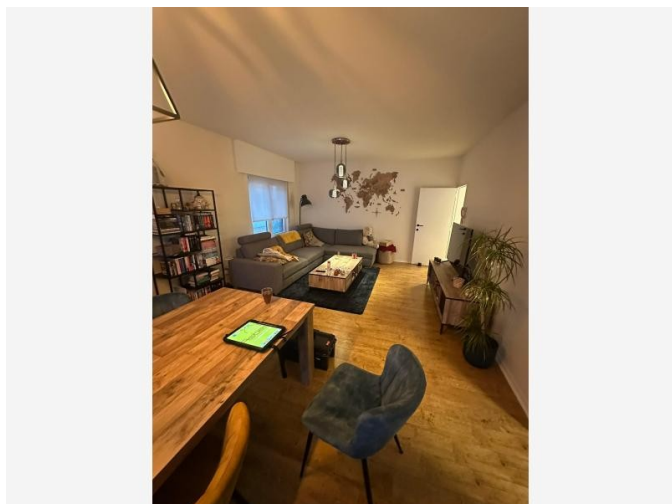
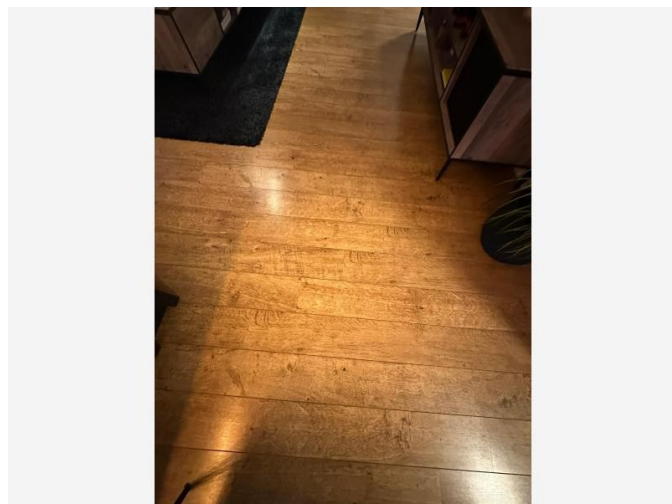
Vloeren in goede staat. Indien bij renovatie de vloeren worden verwijderd en deze zijn vastgelijmd, kunnen de vloeren

vastgelijmd zijn met asbesthoudende lijm, destructief onderzoek is aangewezen bij renovatie, vooraf staal laten nemen om asbesthoudende lijm al dan niet uit te sluiten.

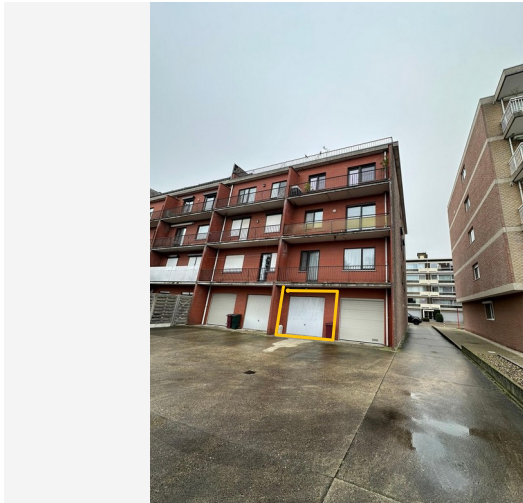
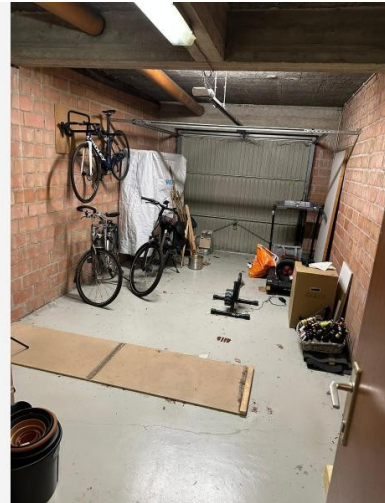
## Fiche 4: inpandige garagebox

garagebox opgebouwd uit snelbouwstenen en beton.

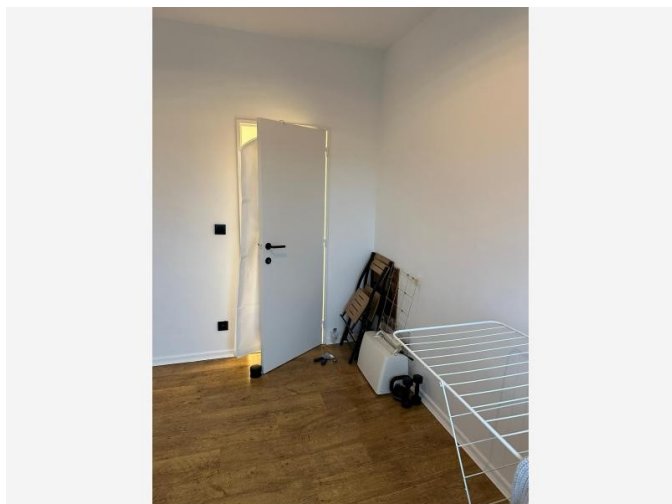
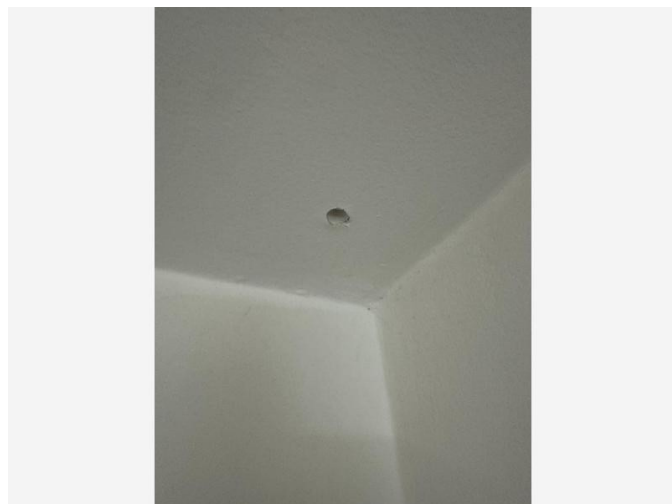
## Fiche 5: pleisterwerk plafond

Geen asbest

| # | Type | Referentie | Resultaat |
|---|---|---|---|
| 5.1 | Mengmonster | 2 | Geen asbest |

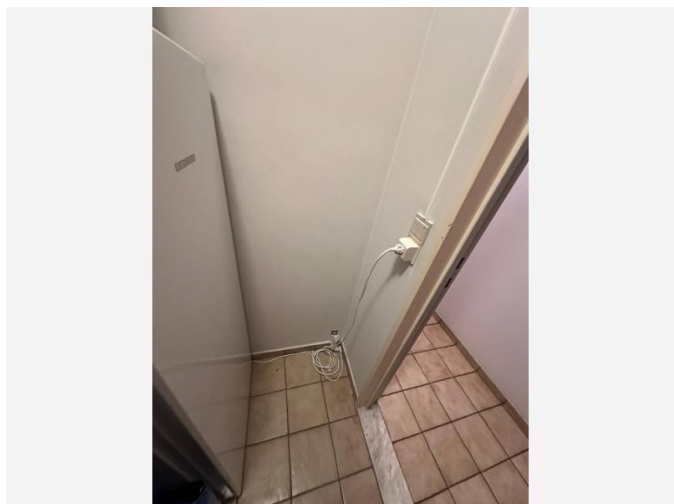
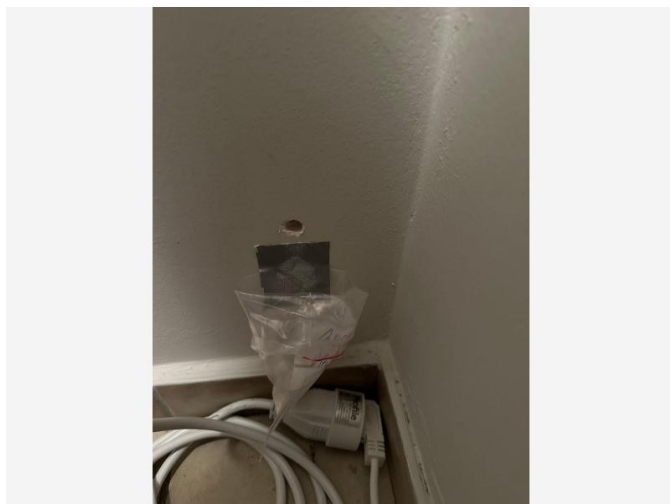
Geen asbest

| # | Type | Referentie | Resultaat |
|---|---|---|---|
| 6.1 | Mengmonster | 3 | Geen asbest |

| Opmerking | Oppervlakte en dikte zijn indicatief. (de opgegeven hoeveelheden mogen niet gebruikt worden als maatstaf van heffing).<br><br>Muurpleister bemonsterd in de berging, wand en plafond. |

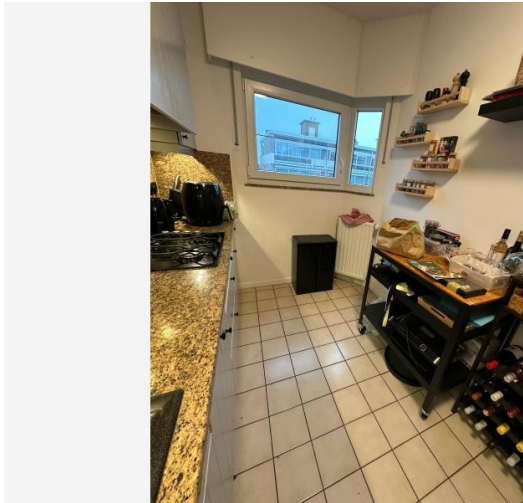
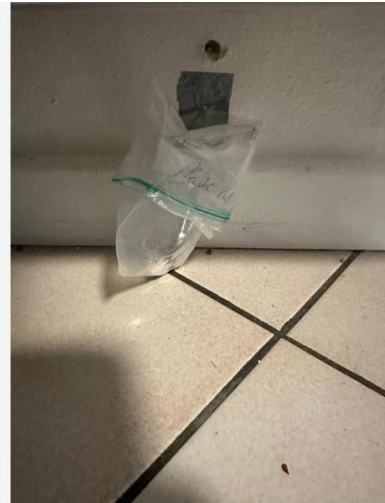
## Fiche 7: pleisterwerk wanden

Geen asbest

| # | Type | Referentie | Resultaat |
|---|---|---|---|
| 7.1 | Mengmonster | 1 | Geen asbest |

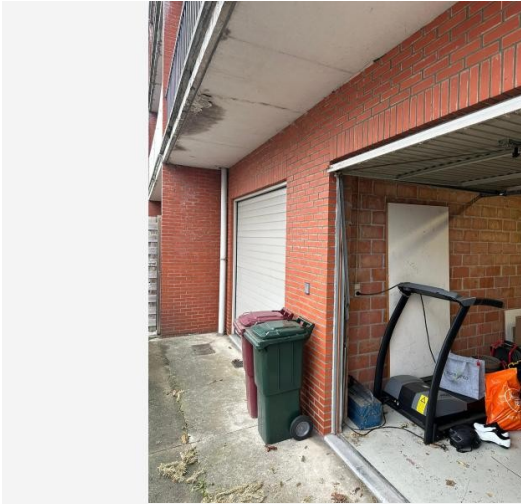
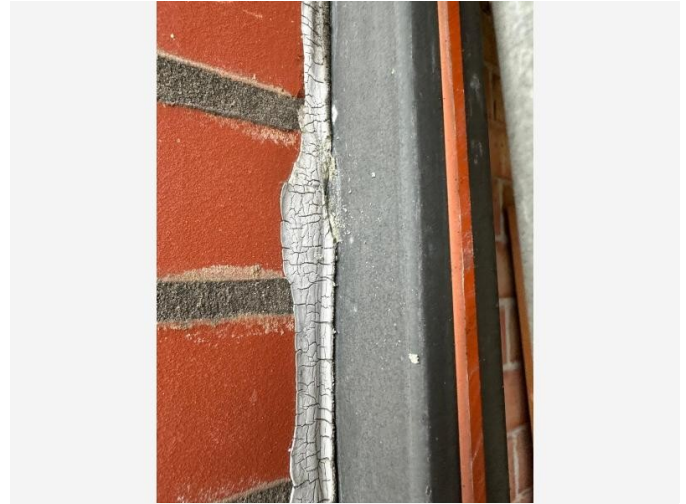
## Fiche 8: mastiek tussen garagepoortprofiel-muur buiten

Geen asbest

| # | Type | Referentie | Resultaat |
|---|---|---|---|
| 8.1 | Puntmonster | 4 | Geen asbest |

| Opmerking | <p>gewicht is indicatief. (de opgegeven hoeveelheden mogen niet gebruikt worden als maatstaf van heffing).</p> <p>De afdichtingskit buiten tussen garagepoortprofiel-muur is bemonsterd.</p> |

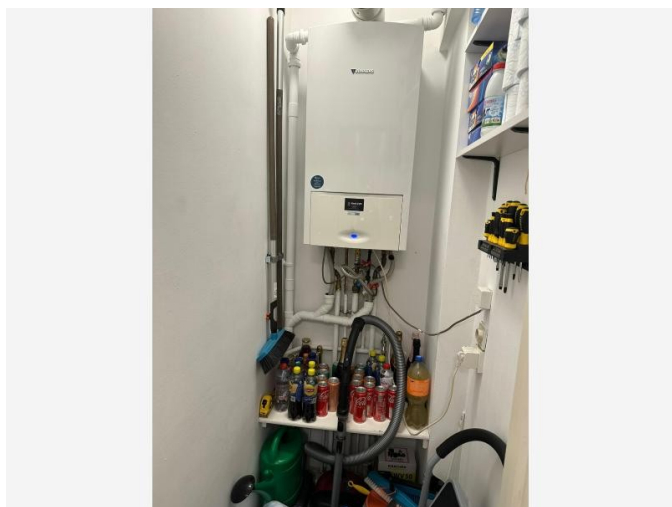
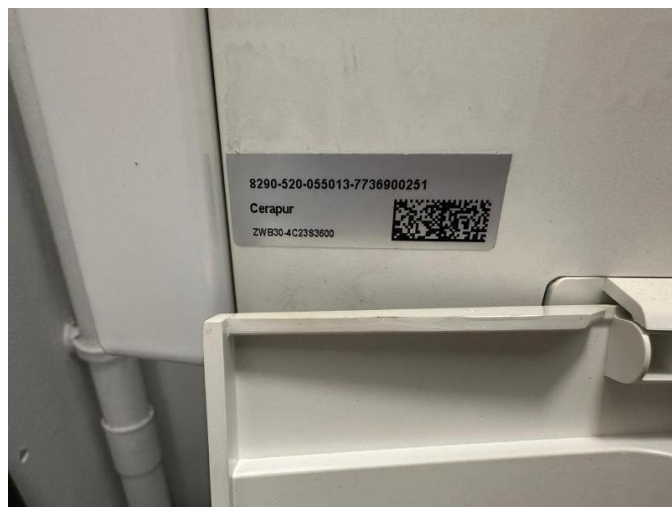
### Fiche 9: verwarmingsketel

| Beschrijving | Notitie | Terug te vinden op plannen |
|---|---|---|
| Fiche 9: verwarmingsketel | verwarmingsketel is nieuw geplaatst in 2015 | - |
