# Asbestinventarisatetest

Meidoorn 20/2, 2640 Mortsel

Attestnummer : **20251220-000044.000**

Uitgegeven op : **20.12.2025**

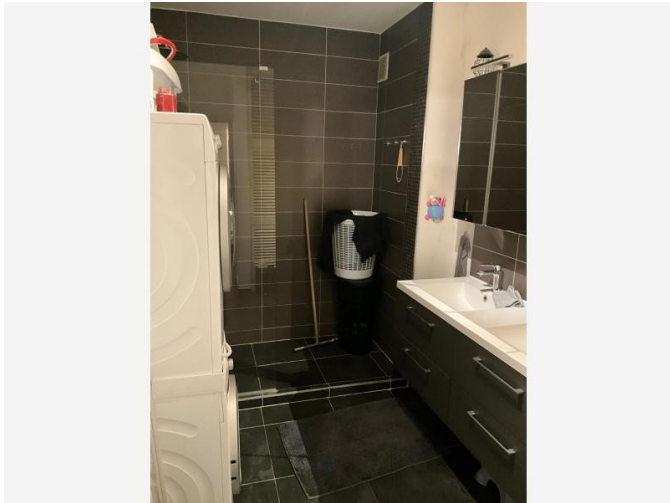
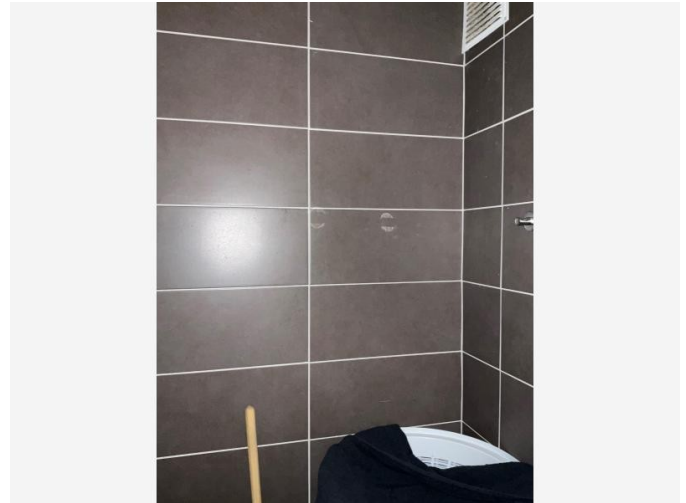
| Fiche 1: Muurtegels badkamer..... | 10 |

| Basis voor advies | Beoordeling op basis van expertise, zonder een vaststelling door de asbestdeskundige. |

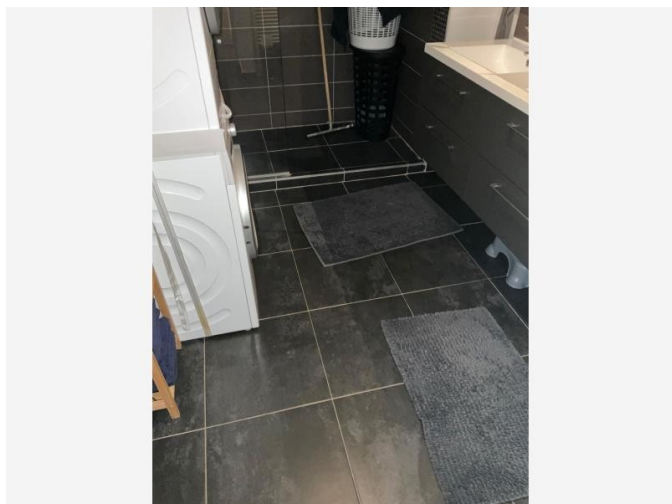
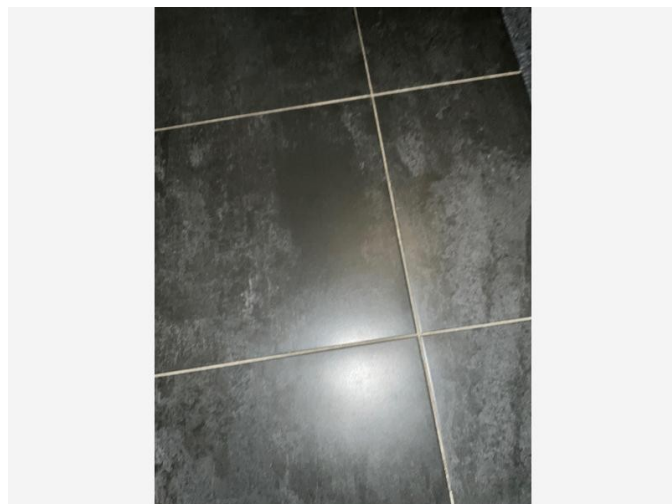
| Fiche 2: Vloertegels badkamer en wc..... | 11 |

Staalname zonder uitbreiding naar een destructief onderzoek is niet mogelijk. Laat de tegels onderzoeken bij werken.

| Basis voor advies | Beoordeling op basis van expertise, zonder een vaststelling door de asbestdeskundige. |

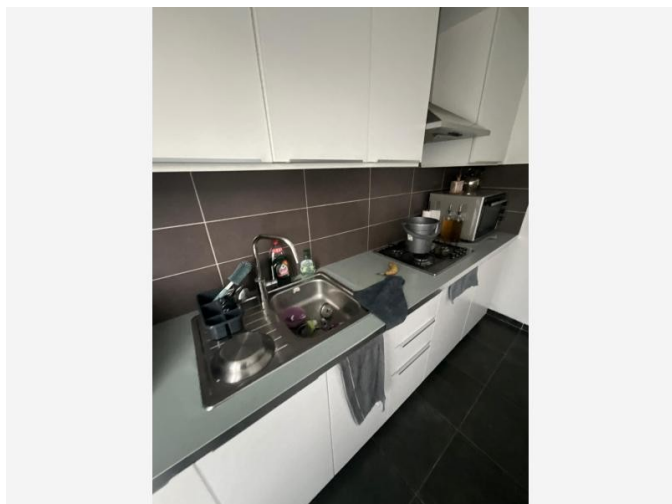
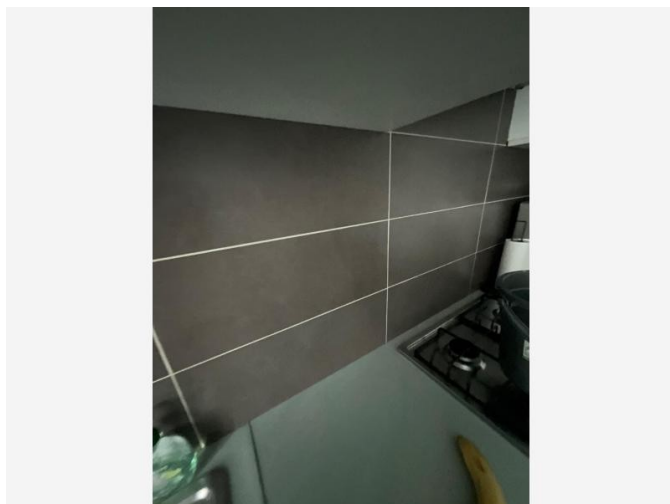
| Fiche 3: Muurtegels keuken..... | 12 |

Binnenwanden en/of plafonds afgewerkt met een intacte laag tegels zonder zichtbare beschadigingen. Inspectie van de onderliggende lijmlaag of tegels zelf is niet mogelijk zonder uitbreiding naar een destructief onderzoek.

| Basis voor advies | Beoordeling op basis van expertise, zonder een vaststelling door de asbestdeskundige. |

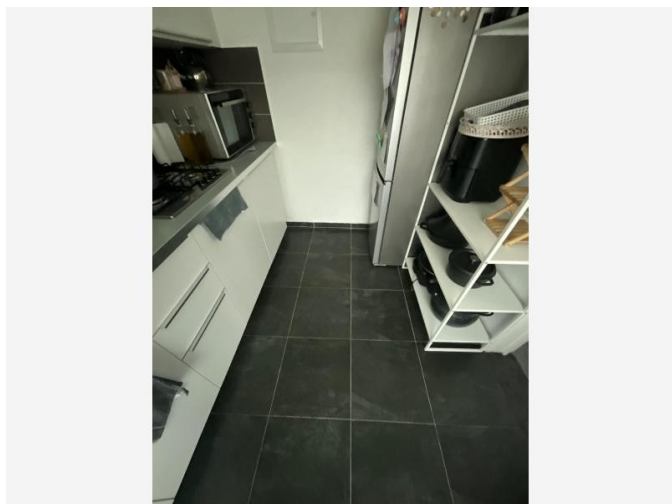
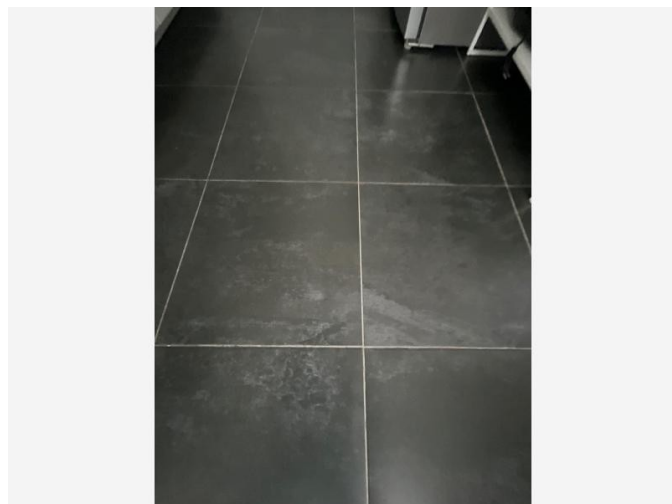
| Fiche 4: Vloertegels keuken..... | 13 |

Staalname zonder uitbreiding naar een destructief onderzoek is niet mogelijk. Laat de tegels onderzoeken bij werken.

| Basis voor advies | Beoordeling op basis van expertise, zonder een vaststelling door de asbestdeskundige. |

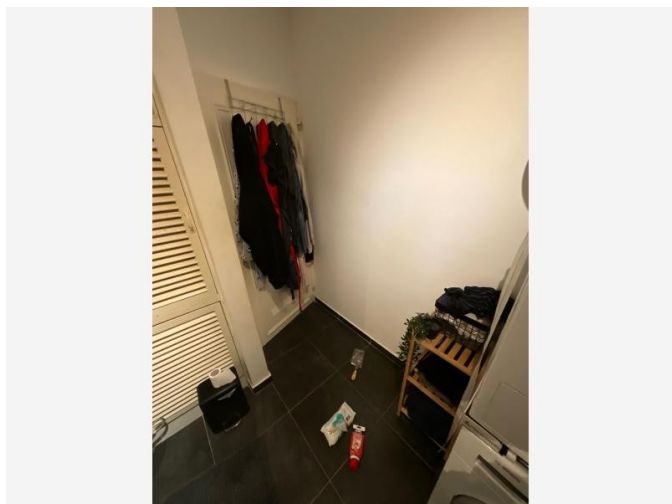
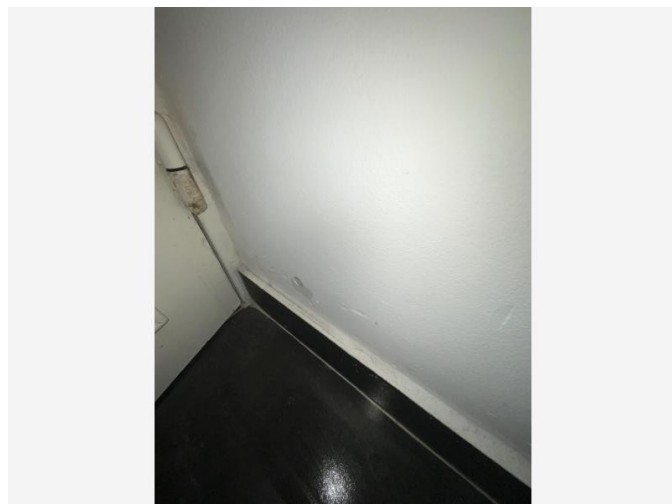
## Fiche 5: Pleisterwerk wanden

Geen asbest

| # | Type | Referentie | Resultaat |
|---|---|---|---|
| 5.1 | Mengmonster | M001 | Geen asbest |

| Opmerking | De hoeveelheid is een zo nauwkeurig mogelijke opmeting. Hieraan kunnen evenwel geen rechten worden ontleend. De woning werd echter volledig gestript en opnieuw bezet, betegeld, ... |

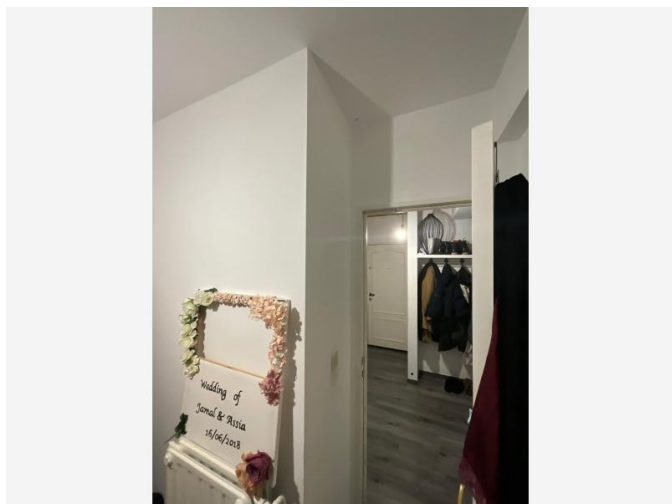
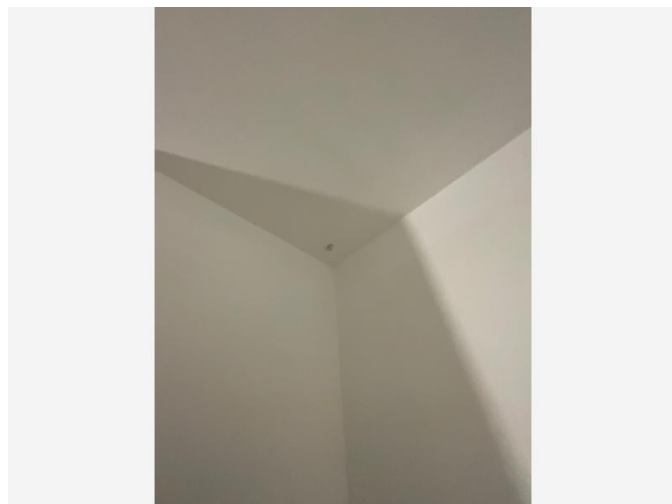
## Fiche 6: Pleisterwerk plafonds

Geen asbest

| # | Type | Referentie | Resultaat |
|---|---|---|---|
| 6.1 | Mengmonster | M002 | Geen asbest |

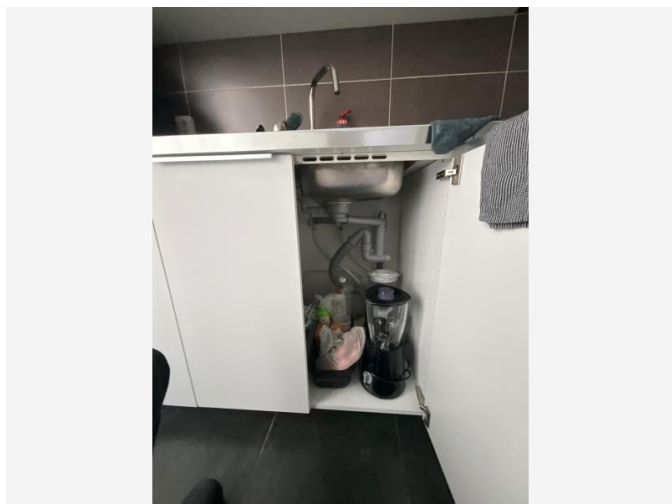
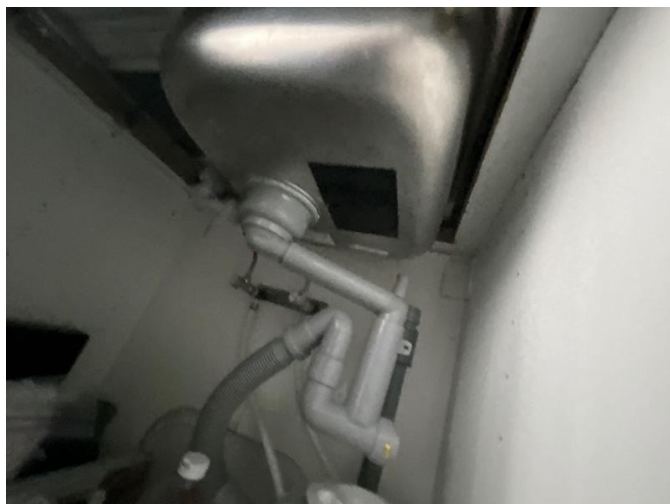
## Fiche 7: Anti-dreun

Geen asbest

| # | Type | Referentie | Resultaat |
|---|---|---|---|
| 7.1 | Puntmonster | P001 | Geen asbest |

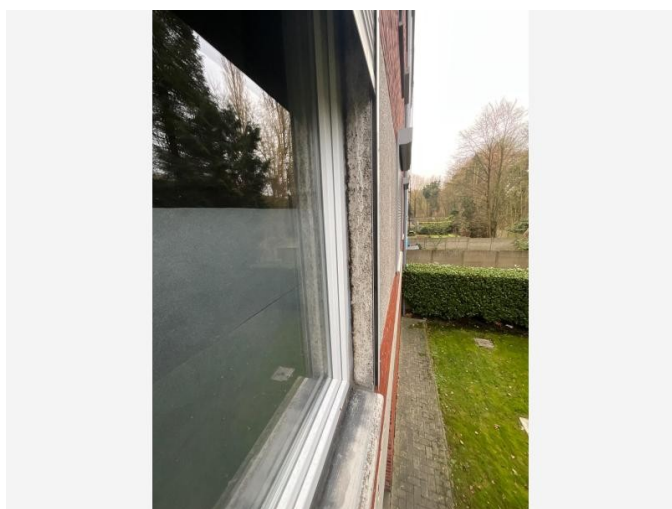
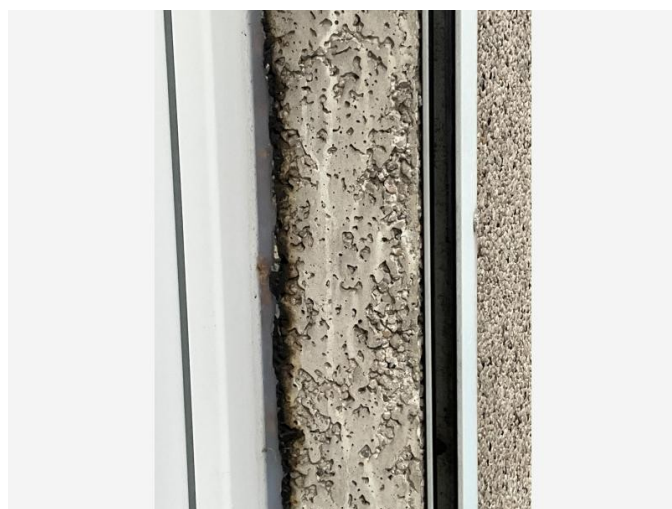
### Fiche 9: Kit aan de ramen

| Beschrijving | Notitie | Terug te vinden op plannen |
|---|---|---|
| Fiche 9: Kit aan de ramen | De kit aan de ramen is niet asbestverdacht. | - |
