# Asbestinventarisatattest

Lispersteenweg 348, 2500 Lier

Attestnummer : 20251023-000408.000

Uitgegeven op : 23.10.2025

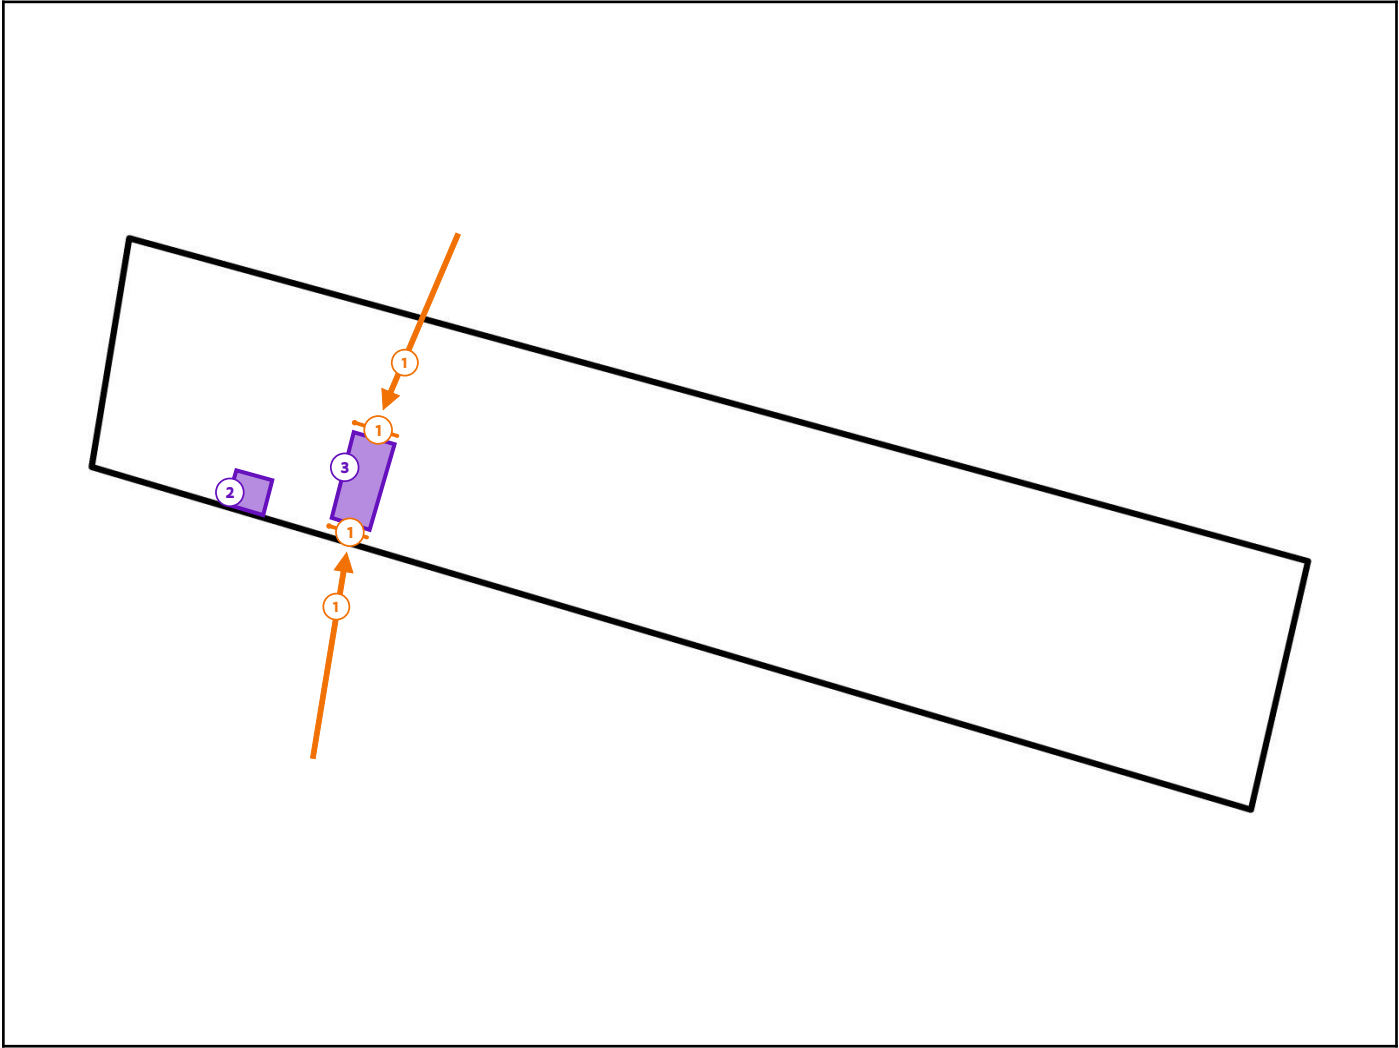
# Plan 1.7: Hoofdgebouw plan

| Beschrijving | Type | Actie |
|---|---|---|
| 1. leien dakkapel | Asbestmateriaal | Verwijderen |
| 2. binnenkant schouw | Beperking | - |
| 3. plat dak dakkapel | Beperking | - |

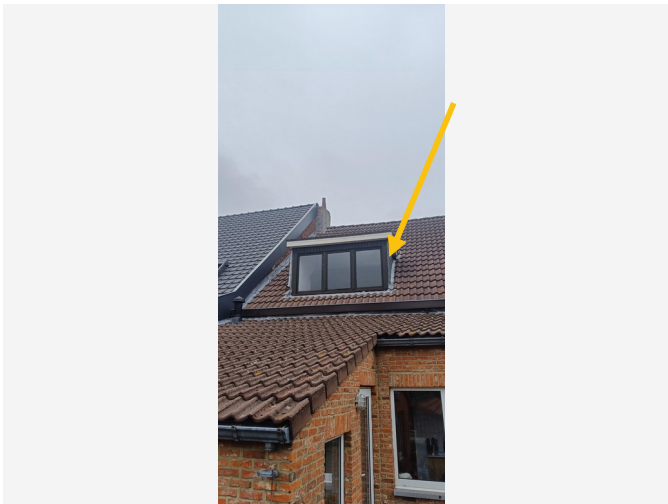
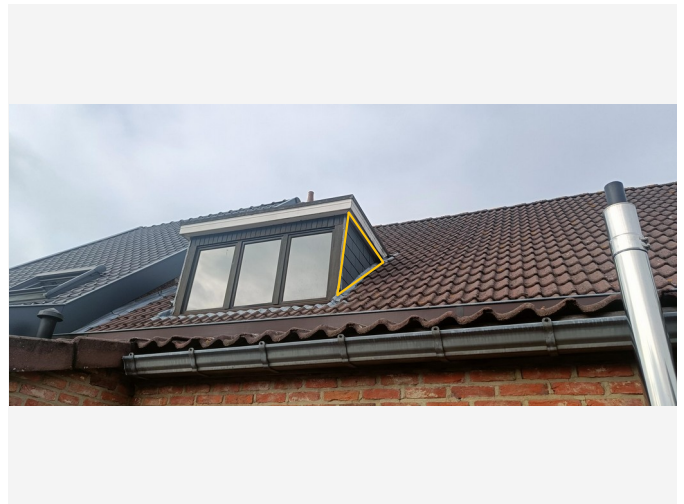
Het asbestmateriaal valt onder de mijlpaal van 2034.

| Eindbeoordeling materiaalrisico | Laag materiaalrisico en/of verlaagde kans op vezelvrijgave |

| Gebondenheid | Categorie 1: hechtgebonden in oorsprong |
| Asbestsoort (vezeltype) | Crocidoliet aanwezig |
| Asbestconcentratie | Laag (< 50%) |
| Afschermingsgraad van het gehele materiaal | Geheel of deels vrij aan de buitenlucht |
| Toestand van het materiaal | Licht beschadigd, licht verweerd. Intact calciumsilicaatmateriaal of categorie III 'gebondenheid' |

| Beschrijving | leien dakkapel |
| Asbestmateriaal | Dak- en gevelbekleding - Lei, shingle |
| Opmerking | Staalname niet mogelijk op een veilige manier. |

Verwijderen

- Zorg voor een veilig beheer. Vermijd het beschadigen van het asbestmateriaal. Controleer de toestand jaarlijks op wijzigingen.
- Hemelwater dat afspoelt van asbestcement daken of gevels kan asbestdeeltjes bevatten. Gebruik het enkel voor gesloten circuits (bv. spoelen toiletten). Reinig na het vervangen van het dak of de gevel de dakgoten en regenwaterput of -ton om asbesthoudend sediment of slib te verwijderen
- Voer bijkomende staalname(s) uit.

- Eenvoudige handelingen: mag via doe-het-zelf of door werknemer(s) met opleidingsattest eenvoudige handelingen  
De toepassing mag zelf verwijderd worden onder de voorwaarden terug te vinden op:  
<https://ovam.vlaanderen.be/wie-mag-wat-verwijderen>

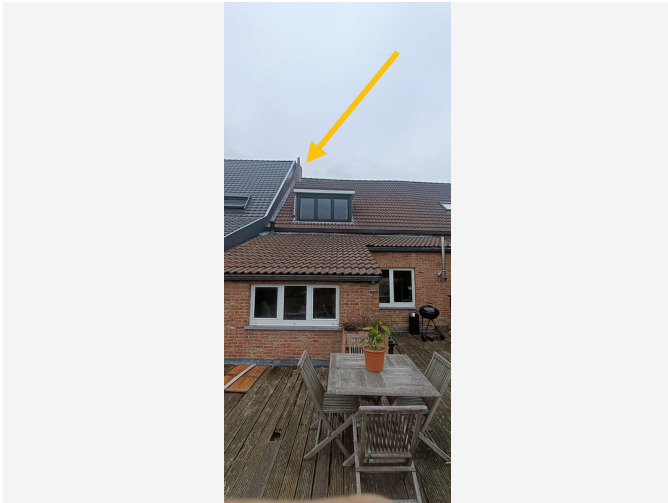
**Reden:** Het te onderzoeken materiaal situeert zich hoger dan 3,50 m te rekenen vanaf een veilige ondergrond

**Uitleg van de asbestdeskundige:** De schouw bevindt zich hoger dan 3,5 meter van de begane ondergrond en kan niet geïnspecteerd worden.

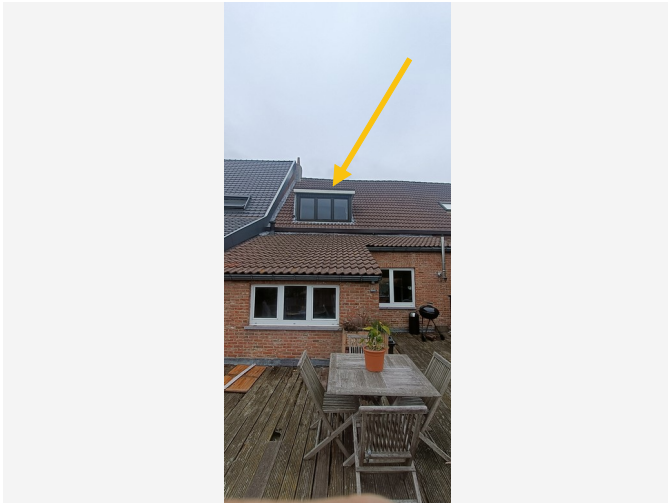
**Reden:** Het te onderzoeken materiaal situeert zich hoger dan 3,50 m te rekenen vanaf een veilige ondergrond

**Uitleg van de asbestdeskundige:** Het plat dak bevindt zich hoger dan 3,5 meter en kan niet geïnspecteerd worden

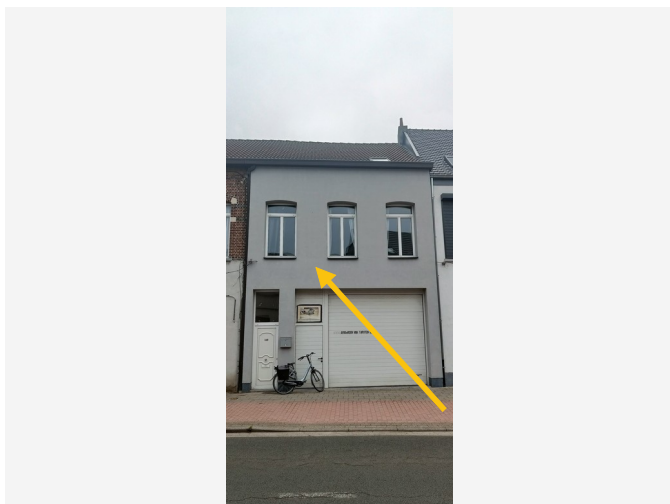
De crepi werd geplaatst in 2024 en is niet asbestverdacht.

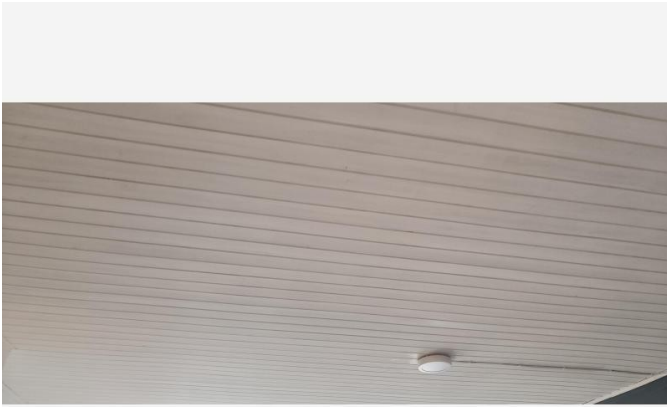
De plafonds bestaan allemaal uit hout, gips of andere materialen en zijn niet asbestverdacht.

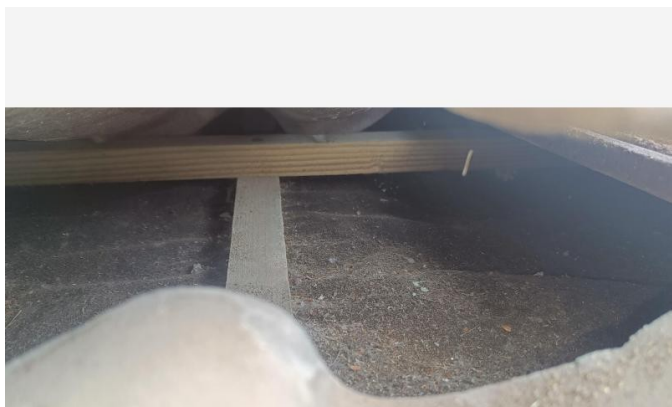
Het onderdak werd vernieuwd en is niet asbestverdacht.

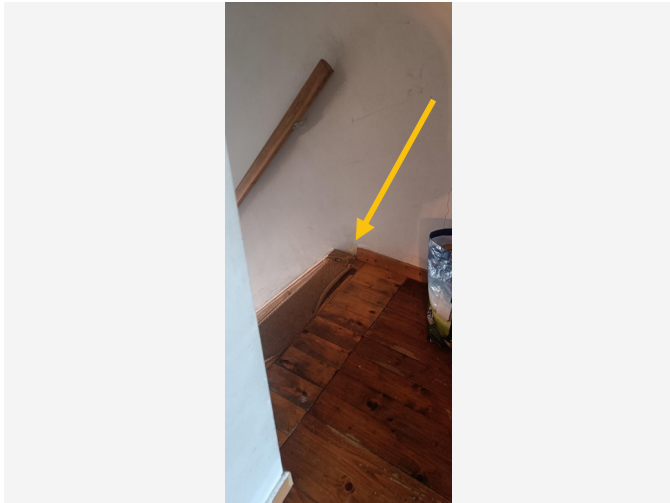
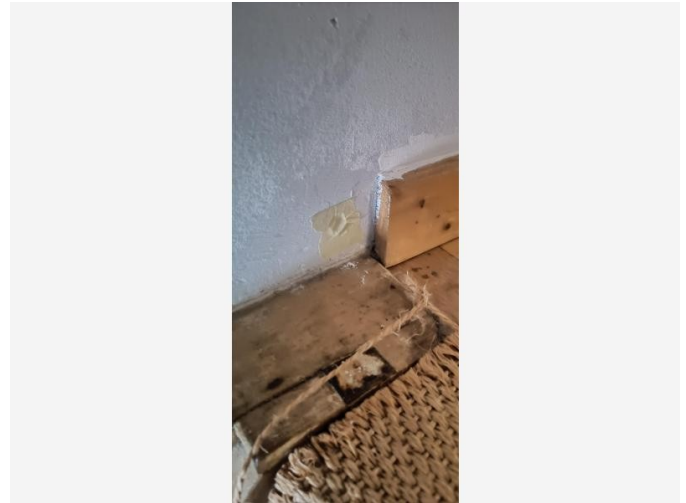
## Fiche 7: pleisterwerk muren

### Conclusie

Geen asbest

| # | Type | Referentie | Resultaat |
|---|---|---|---|
| 7.1 | Mengmonster | PLM | Geen asbest |

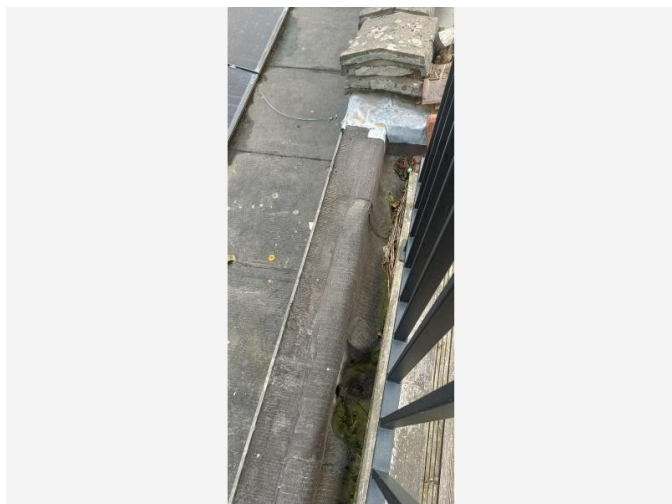
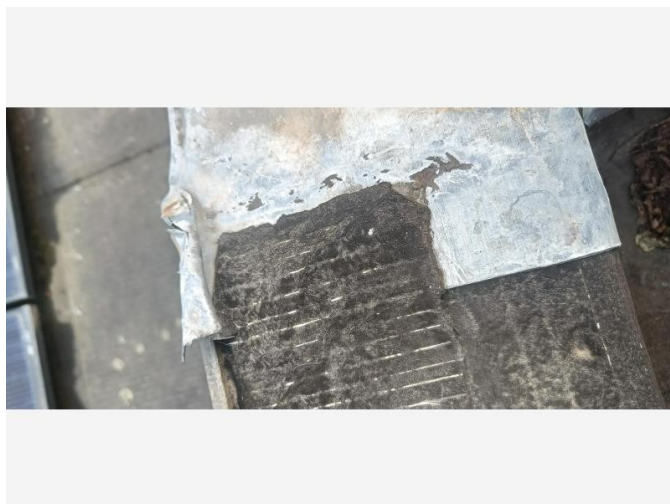
## Fiche 8: roofing

### Conclusie

Geen asbest

| # | Type | Referentie | Resultaat |
|---|---|---|---|
| 8.1 | Puntmonster | ROOFING | Geen asbest |
