# Asbestinventarisatetest

Statiestraat 2B/3, 2547 Lint

Attestnummer : 20260914-000211.000

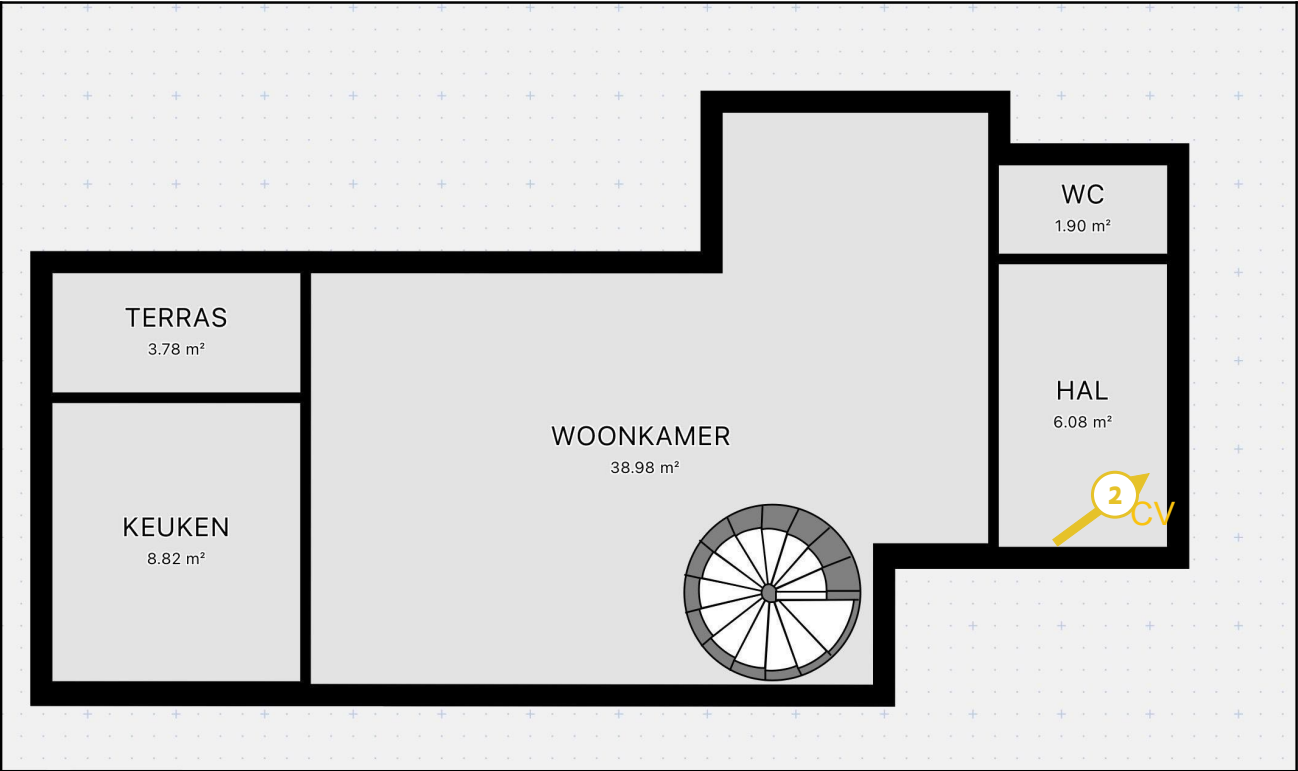
## Plan 1.2: Eerste verdieping

| Beschrijving | Type | Actie |
|---|---|---|
| 2. Bakeliet toepassing (verdeeldoos) | Asbestmateriaal | Zorgvuldig beheren |

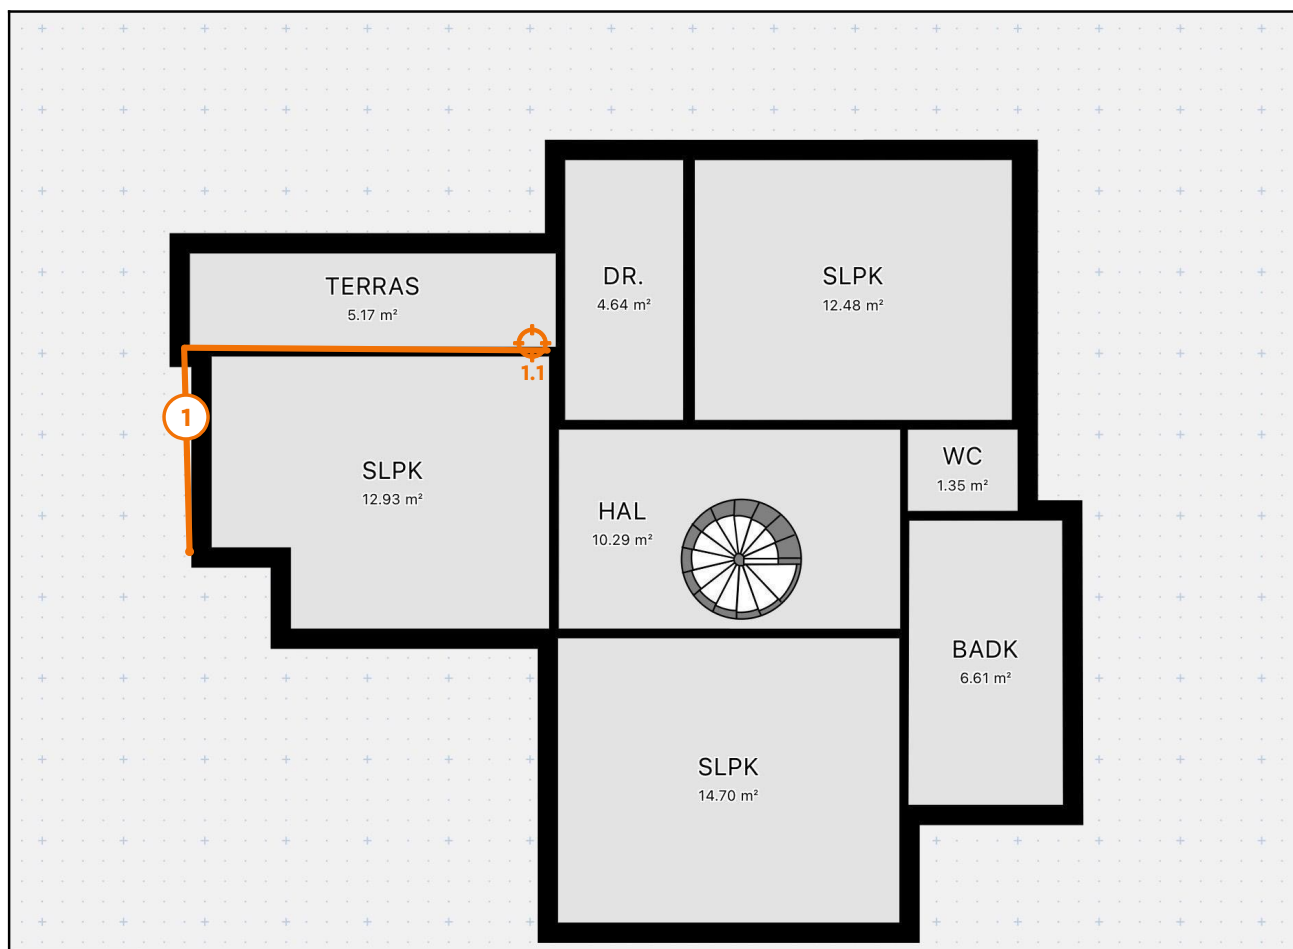
## Plan 1.4: Tweede verdieping

| Beschrijving | Type | Actie |
|---|---|---|
| 1. Gevelleien | Asbestmateriaal | Verwijderen |

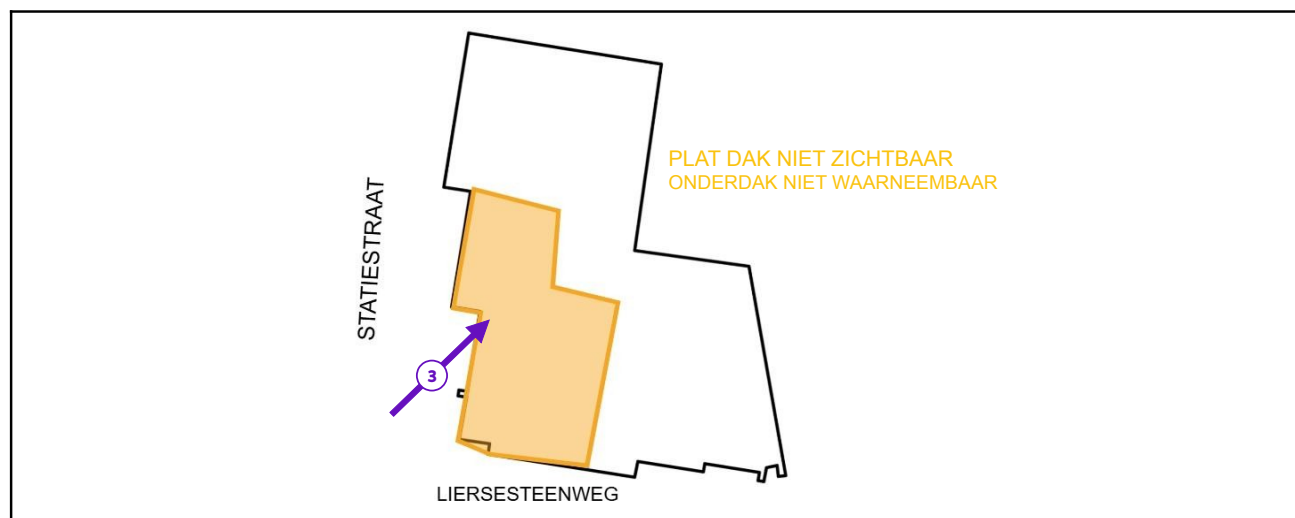
## Plan 1.5: Dak

| Beschrijving | Type | Actie |
|---|---|---|
| 3. Schouw op het dak - gemeenschappelijk | Beperking | - |
| 4. Plat dak niet zichtbaar - gemeenschappelijk | Beperking | - |
| 10. Onderdak: niet waarneembaar - gemeenschappelijk | Overige ruimte of materiaal | - |

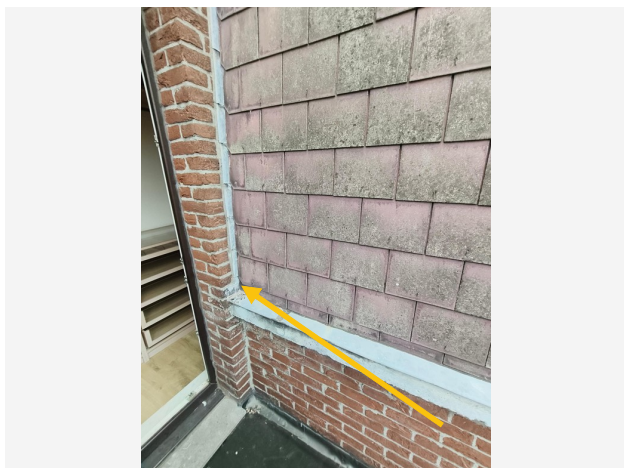
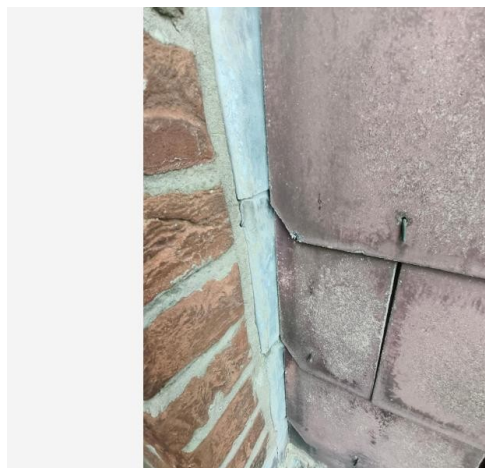
Het asbestmateriaal valt onder de mijlpaal van 2034.

| Eindbeoordeling materiaalarisico | Laag materiaalarisico en/of verlaagde kans op vezelvrijgave |

| Gebondenheid | Categorie 1: hechtgebonden in oorsprong |
| Asbestsoort (vezeltype) | Alleen chrysotiel aanwezig |
| Asbestconcentratie | Laag (< 50%) |
| Afschermingsgraad van het gehele materiaal | Geheel of deels vrij aan de buitenlucht, maar geen contact met binnenlucht |
| Toestand van het materiaal | Licht beschadigd, licht verweerd. Intacte calciumsilicaatplaat of materiaal met categorie 3-gebondenheid |

| # | Type | Referentie | Resultaat |
|---|---|---|---|
| 1.1 | Puntmonster | 3 | Chrysotiel |

| Beschrijving | Gevelleien |
| Hoeveelheid (oppervlakte - aantal) | • 18,00 m <sup>2</sup> - 1 stuk |

**Verwijderen**

- Verwijder dit asbestmateriaal zo snel mogelijk. Volg de toestand goed op.
- Hemelwater dat afspoelt van asbestcement daken of gevels kan asbestdeeltjes bevatten. Gebruik het enkel voor gesloten circuits (bv. spoelen toiletten). Reinig na het vervangen van het dak of de gevel de dakgoten en regenwaterput of -ton om asbesthoudend sediment of slib te verwijderen

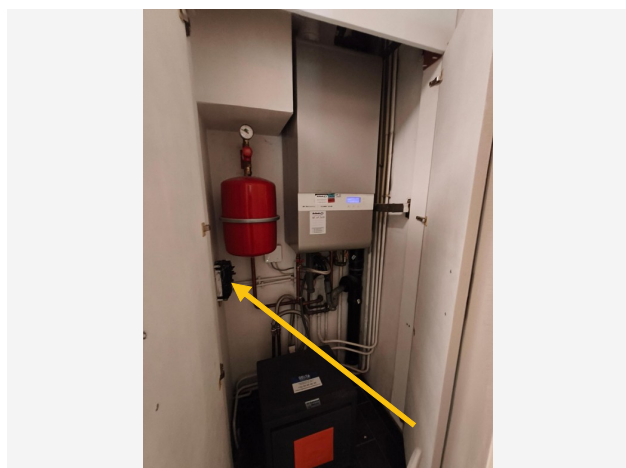
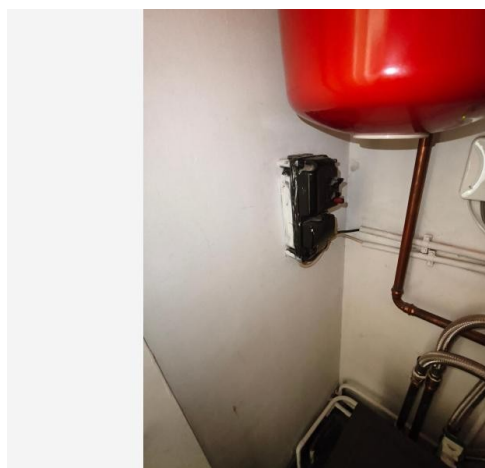
## Fiche 2: Bakeliet toepassing (verdeeldoos)

Het asbestmateriaal valt onder de mijlpaal van 2040.

| Eindbeoordeling materiaalisico | Laag materiaalisico en/of verlaagde kans op vezelvrijgave |

| Asbestsoort (vezeltype) | Crocidoliet aanwezig |
| Toestand van het materiaal | Onbeschadigd, niet verweerd |

| Beschrijving | Bakeliet toepassing (verdeeldoos) |
| Identificatiemethode | <p>De asbestdeskundige beoordeelt het materiaal als asbestverdacht en dus asbesthoudend, en dit zonder monstername.</p> <p>Motivatie: De monstername brengt andere schade aan dan schade die inherent is aan de monstername.</p> |
| Opmerking | <p>Het is moeilijk te bepalen of de bakeliettoepassingen in de woning ook effectief asbesthoudend zijn (het kan ook gaan om de asbestvrije variant).</p> <p>Er werd geen monster genomen owv beschadiging aan een elektrisch gerelateerde toepassing, extra controle bij verwijdering van het verdacht materiaal.</p> <p>De vermelde hoeveelheid betreft een beredeneerde schatting. Er worden geen rechten verleend aan deze hoeveelheid.</p> |

Zorgvuldig beheren

- Zorg voor een veilig beheer. Vermijd het beschadigen van het asbestmateriaal. Controleer de toestand jaarlijks op wijzigingen.
- Voer bijkomende staalname(s) uit.

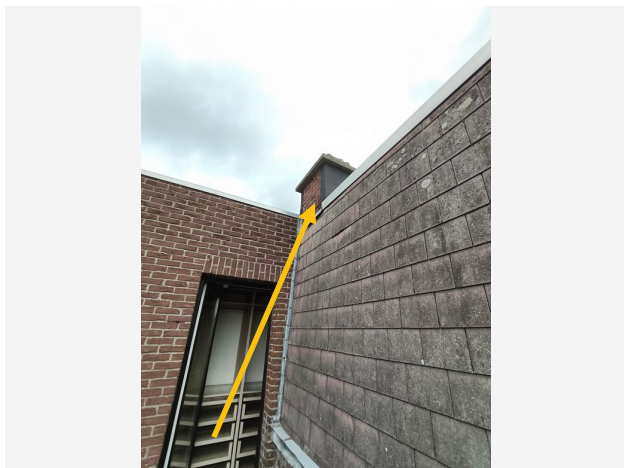
## Fiche 3: Schouw op het dak – gemeenschappelijk

**Reden:** Het te onderzoeken materiaal situeert zich hoger dan 3,50 m te rekenen vanaf een veilige ondergrond

**Uitleg van de asbestdeskundige:** Bij werken (dak of reiniging schouw) kan een stelling geplaatst worden, het is niet duidelijk of er asbestverdachte materialen aanwezig zijn in/rond de schouw.

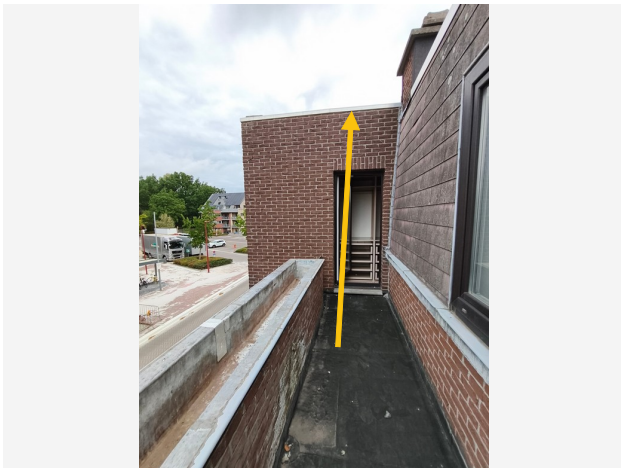
## Fiche 4: Plat dak niet zichtbaar – gemeenschappelijk

**Reden:** Het te onderzoeken materiaal situeert zich hoger dan 3,50 m te rekenen vanaf een veilige ondergrond

**Uitleg van de asbestdeskundige:** Het plat dak is niet waarneembaar en situeert zich hoger dan 3,50m te rekenen vanaf een veilige ondergrond, bij werken extra controle bv door middel van een stelling, hoogtewerker....

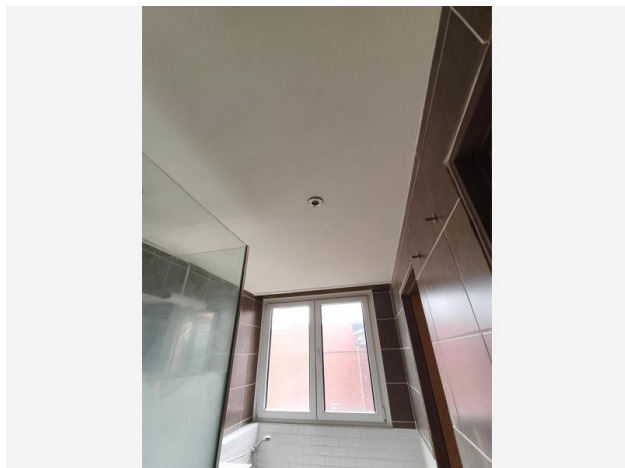
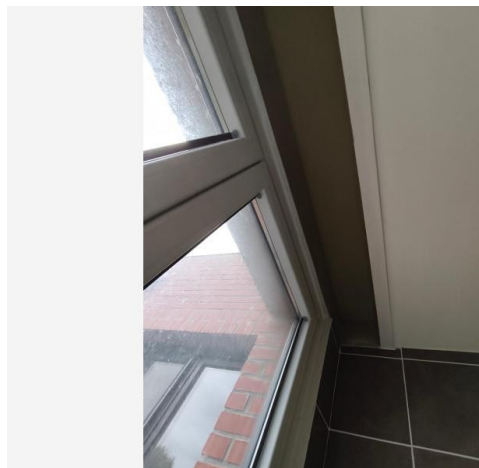
## Fiche 5: Valse plafond

Het plafond in de badkamer is afgewerkt met valse plafond in plaatmateriaal (gipskartonplaat). Het is niet duidelijk of er pleisterwerk of ander verdacht asbestmateriaal aanwezig is achter / op deze valse plafonds, het is aangewezen om bijkomend onderzoek uit te voeren bij werken. Zonder destructieve handeling is het niet mogelijk om na te gaan of er asbesthoudende materialen aanwezig zijn achter de plafond afwerking. Als bij sloop of renovatie blijkt dat er achter deze plafonds nog pleisterwerk of asbest verdachte toepassingen aanwezig zijn, moet dit bemonsterd worden.

| Basis voor advies | De asbestdeskundige beoordeelt het materiaal als niet-asbestverdacht. |

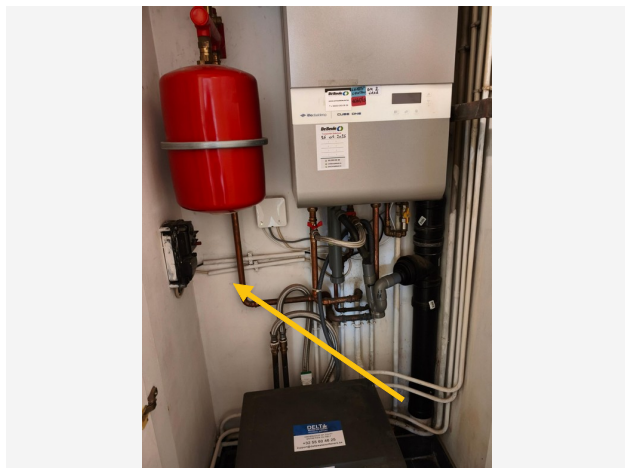
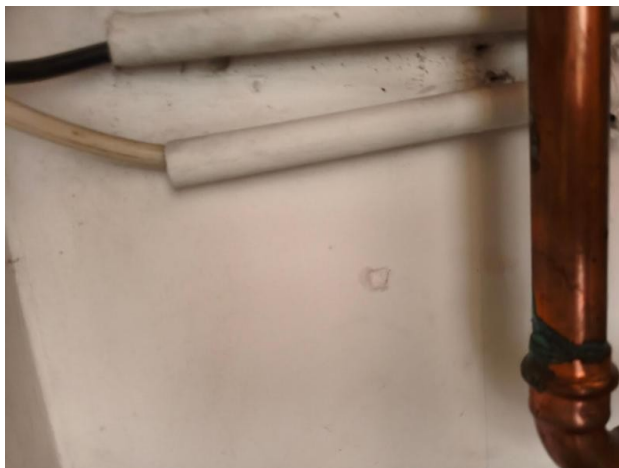
## Fiche 6: Muurpleister

Geen asbest

| # | Type | Referentie | Resultaat |
|---|---|---|---|
| 6.1 | Mengmonster | 1 | Geen asbest |

| Opmerking | <p>Volgens het inspectieprotocol is een monstername van het pleisterwerk verplicht om dit te identificeren als niet-asbesthoudend.</p> <p>Locatie staalnames: individuele ruimte: SLPK / natte ruimte: KEUKEN / stookplaats: HAL / traphal: WOONKAMER</p> <p>De vermelde oppervlaktes en volumes betreffen een beredeneerde schatting. Er worden geen rechten verleend aan deze oppervlaktes/volumes. De dikte is een schatting die voorkomt uit de monsterplaatsen en is daarom niet altijd representatief.</p> |

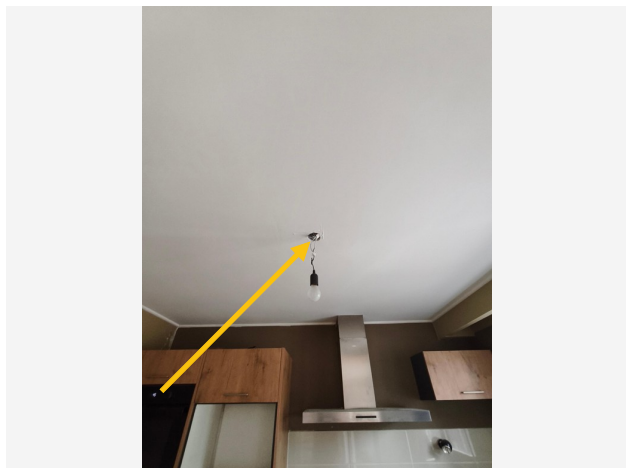
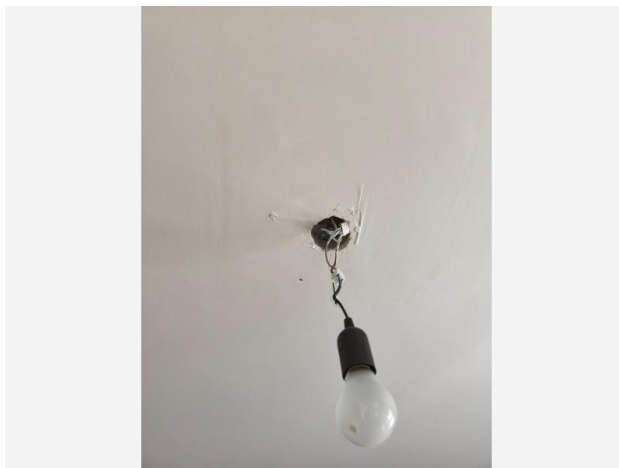
## Fiche 7: Plafondpleister

Geen asbest

| # | Type | Referentie | Resultaat |
|---|---|---|---|
| 7.1 | Mengmonster | 2 | Geen asbest |

| Opmerking | <p>Volgens het inspectieprotocol is een monstername van het pleisterwerk verplicht om dit te identificeren als niet-asbesthoudend.</p> <p>Locatie staalnames: individuele ruimte: SLPK / natte ruimte: KEUKEN / stookplaats: HAL / traphal: WOONKAMER</p> <p>De vermelde oppervlaktes en volumes betreffen een beredeneerde schatting. Er worden geen rechten verleend aan deze oppervlaktes/volumes. De dikte is een schatting die voorkomt uit de monsterplaatsen en is daarom niet altijd representatief.</p> |

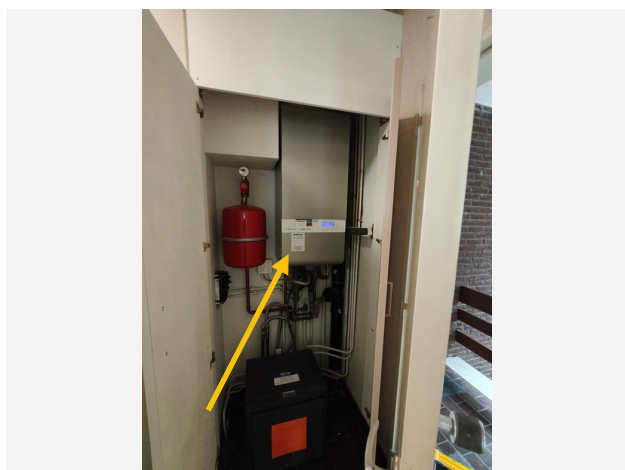
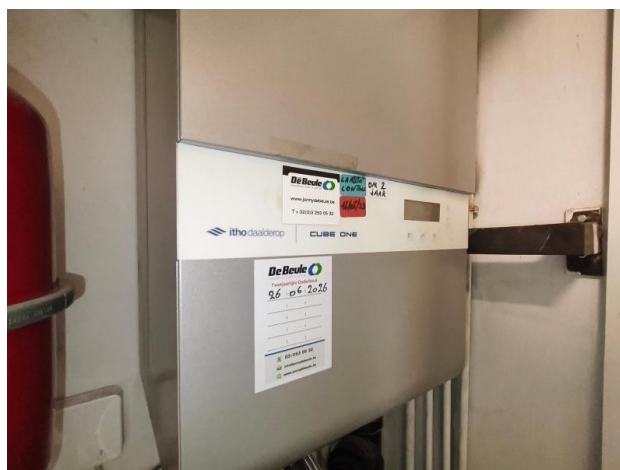
### Fiche 8: CV Ketel: niet verdacht

| Beschrijving | Notitie | Terug te vinden op plannen |
|---|---|---|
| Fiche 8: CV Ketel: niet verdacht | De CV ketel werd gecontroleerd en is niet asbest verdacht, geen risico bouwjaar. | Plan 1.1: Eerste verdieping<br>Plan 1.2: Eerste verdieping |

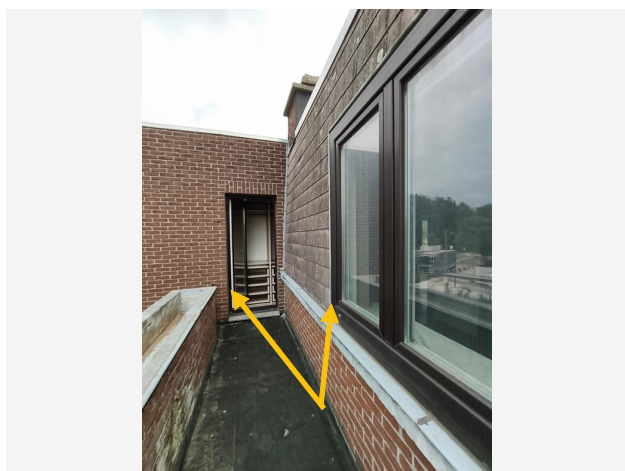
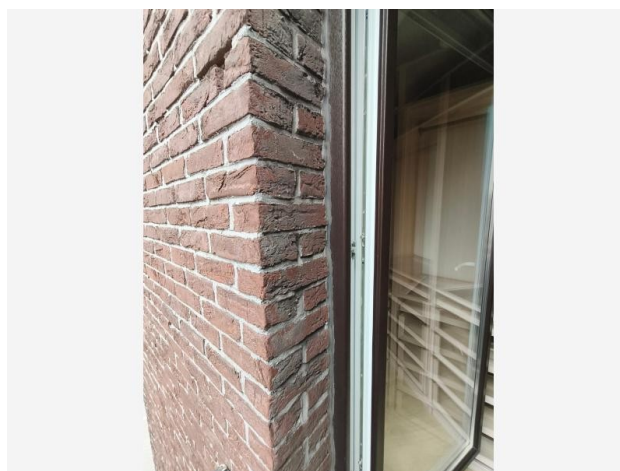
### Fiche 9: Kit: niet verdacht

| Beschrijving | Notitie | Terug te vinden op plannen |
|---|---|---|
| Fiche 9: Kit: niet verdacht | De gebruikte siliconen kit is niet asbestverdacht. | - |

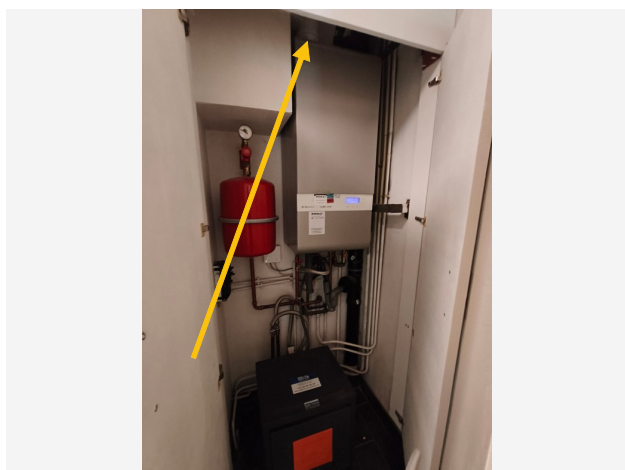
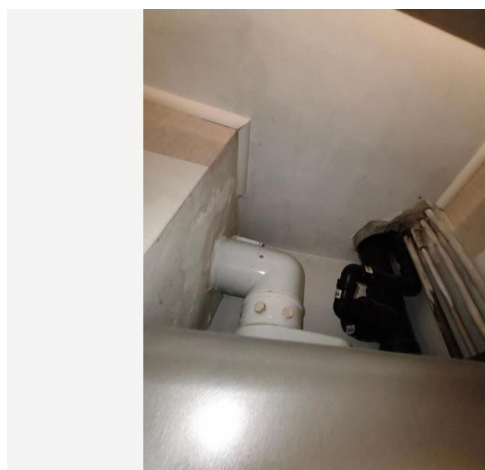
### Fiche 11: Geen leidingisolatie

| Beschrijving | Notitie | Terug te vinden op plannen |
|---|---|---|
| Fiche 11: Geen leidingisolatie | Er is geen leidingisolatie aanwezig in het inspectiegebied. | - |
