# Asbestinventarisatetest

Plantijnlei 4, 2900 Schoten

Attestnummer : 20251001-000167.000

Uitgegeven op : 01.10.2025

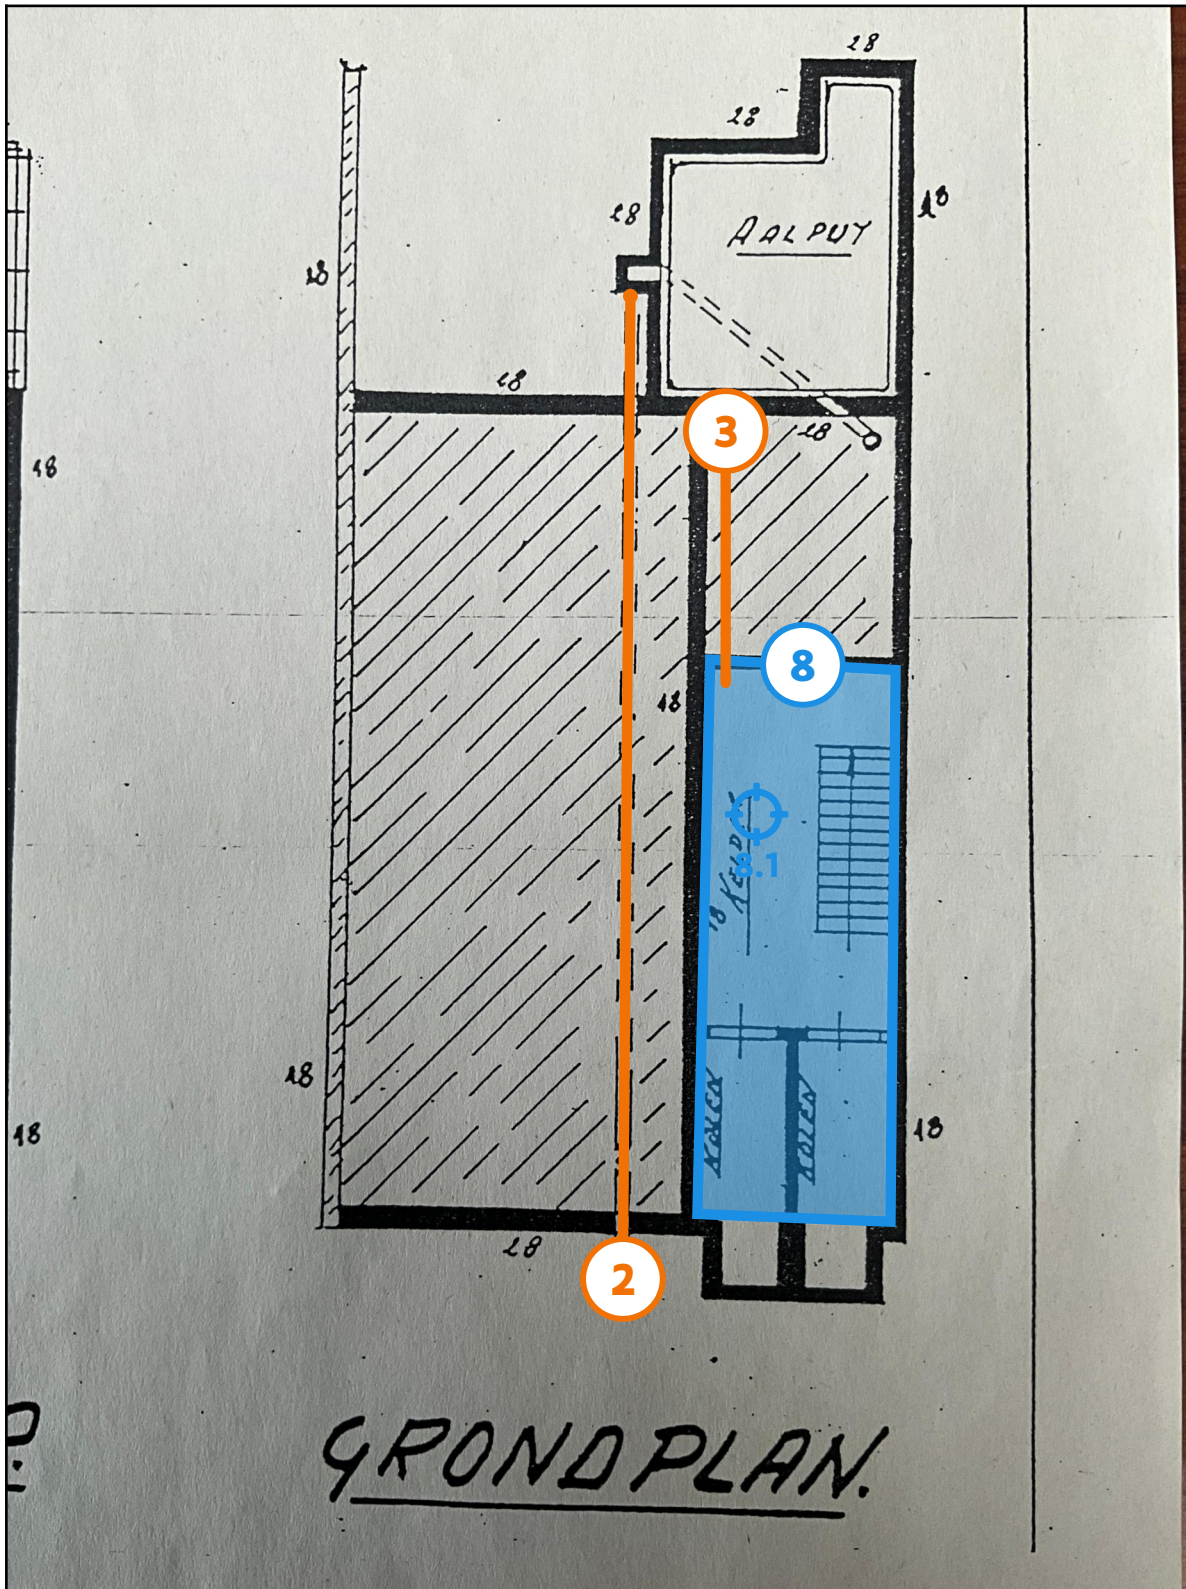
## Plan 1.1: plan kelder

2. afvoerkanaal in asbestcement kruipkelder	Asbestmateriaal	Verwijderen
3. (wacht)pijp kelder	Asbestmateriaal	Verwijderen
8. pleister kelderplafond	Geen asbest	-
8.1 Code: 4	Puntmonster	-

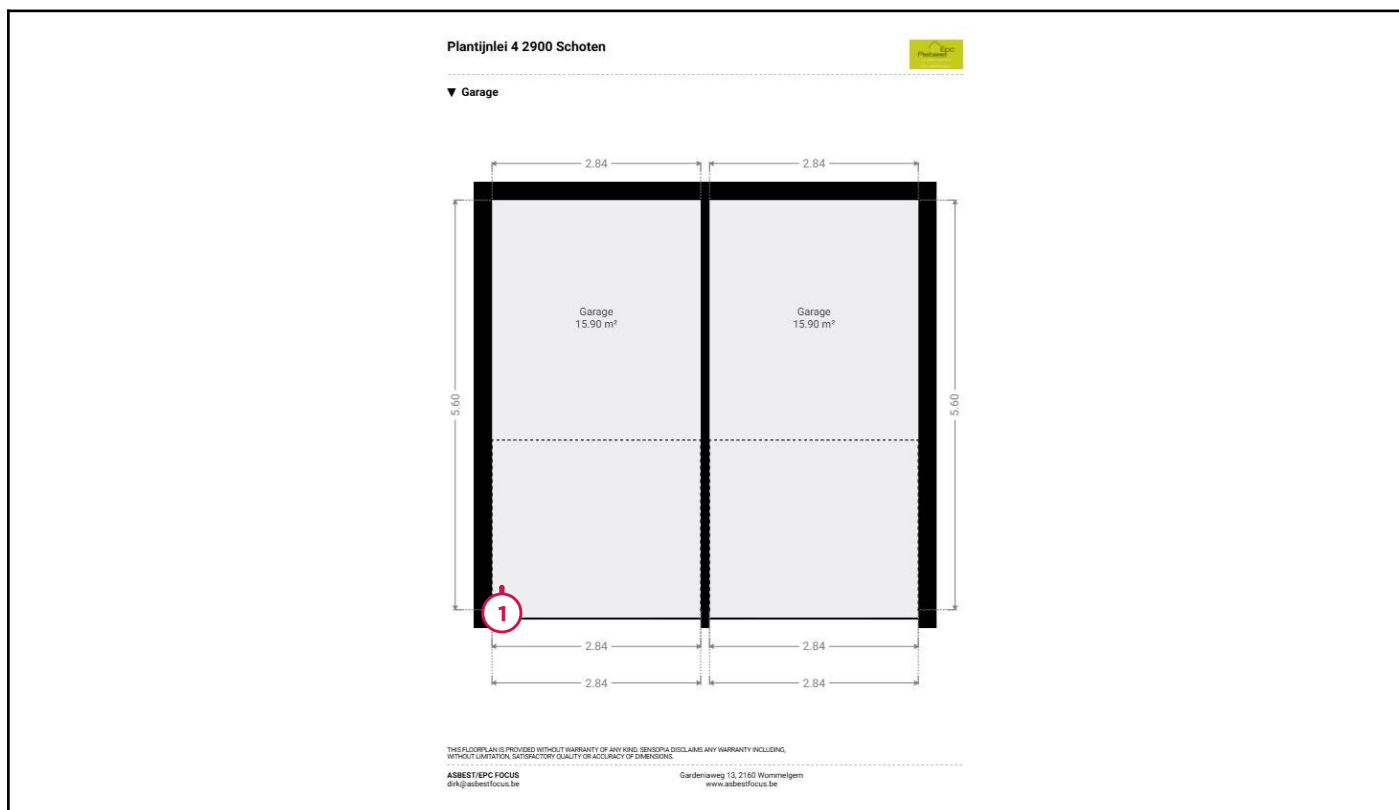
## Plan 2.1: plan garages

Beschrijving	Type	Actie
1. bakeliet schakelaar garage links	Asbestmateriaal	Dringend verwijderen

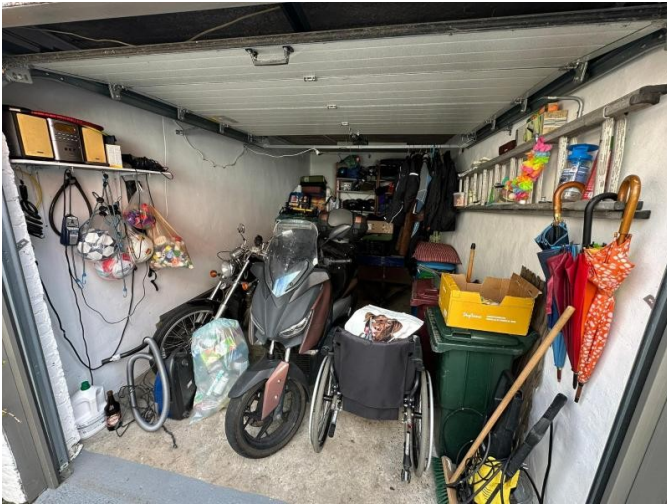
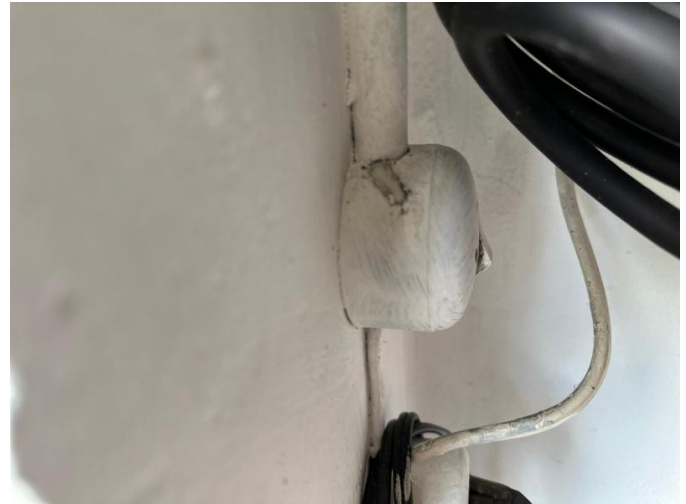
Het asbestmateriaal valt onder de mijlpaal van 2040.

Eindbeoordeling materiaalrisico	Hoog materiaalrisico en/of hoge kans op vezelvrijgave
---------------------------------	---

Gebondenheid	Categorie 1: hechtgebonden in oorsprong
Asbestsoort (vezeltype)	Crocidoliet aanwezig
Asbestconcentratie	Laag (< 50%)
Afschermingsgraad van het gehele materiaal	Geheel of deels (ook) vrij aan de binnenlucht
Toestand van het materiaal	Matig beschadigd, matig verweerd

Beschrijving	bakeliet schakelaar garage links
Omgeving	Binnen
Primaire drager	Communicatie en elektrische infrastructuur en uitrusting
Asbestmateriaal	Plaat, paneel, tablet - Type Bakeliet
Bindmiddel van asbestmateriaal	Kunststof of -hars
Gebondenheid op basis van bindmiddel	Hecht
Hoeveelheid (oppervlakte - dikte - aantal)	• 0,10 m <sup>2</sup> - 0,20 cm - 1 stuk
Totaal volume	< 0,001 m <sup>3</sup>
Eenvoudig bereikbaar	Ja
Bevestigingswijze	• Geschroefd
Identificatiemethode	Vaststelling zonder monstername
Destructieve handeling voor identificatie	Nee
Opmerking	oppervlakte en dikte zijn indicatief. ( de opgegeven hoeveelheden mogen niet gebruikt worden als maatstaf van heffing).

- Verwijder dit asbestmateriaal zo snel mogelijk. Volg de toestand goed op.
- Voer bijkomende staalname(s) uit.

- Eenvoudige handelingen: mag via doe-het-zelf of door werknemer(s) met opleidingsattest eenvoudige handelingen  
Het is moeilijk te bepalen of de bakeliettoepassingen in de kelder ook effectief asbesthoudend zijn (het kan ook gaan om de asbestvrije variant). U mag de bakeliettoepassing zelf verwijderen mits gebruik van de juiste persoonlijke beschermingsmiddelen (handschoenen, FFP3 masker,...) Zolang u juist omspringt met deze materialen (niet schuren, breken, slijpen of boren) komen er weinig of geen asbestvezels vrij en zijn de gezondheidsrisico's minimaal.

Verpak de verwijderde schakelaars goed in plastic folie of zakken die speciaal voor asbest zijn bedoeld en breng het naar het containerpark (als dit in je gemeente) is toegelaten of breng het naar een erkend afvalverwerkingsbedrijf dat asbest kan verwerken.

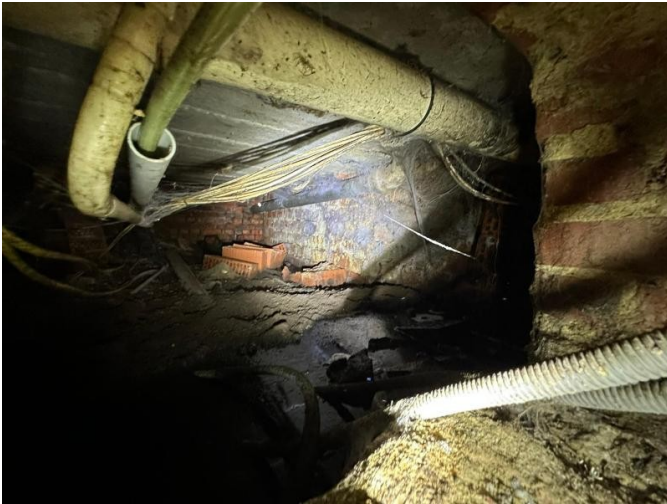
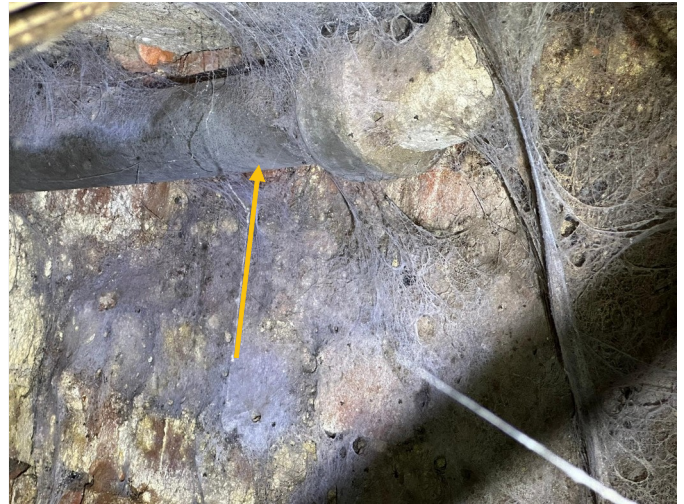
Eindbeoordeling materiaalrisico	Verhoogd materiaalrisico en/of verhoogde kans op vezelvrijgave
---------------------------------	--

Gebondenheid	Categorie 1: hechtgebonden in oorsprong
Asbestsoort (vezeltype)	Crocidoliet aanwezig
Asbestconcentratie	Laag (< 50%)
Afschermingsgraad van het gehele materiaal	Geheel of deels (ook) vrij aan binnenluchtstromen
Toestand van het materiaal	Licht beschadigd, licht verweerd. Intact calciumsilicaatmateriaal of categorie III 'gebondenheid'

Beschrijving	afvoerkanaal in asbestcement kruipkelder
Omgeving	Binnen
Primaire drager	Sanitaire infrastructuur en uitrusting (toe- en afvoer)
Asbestmateriaal	Buis, koker, leiding, pijp, doorvoer
Bindmiddel van asbestmateriaal	Cement
Gebondenheid op basis van bindmiddel	Hecht
Hoeveelheid (lengte - omtrek - dikte - aantal)	<ul style="list-style-type: none"><li>• 8,00 m - 40,00 cm - 1,00 cm - 1 stuk</li></ul>
Totaal volume	0,032 m <sup>3</sup>
Eenvoudig bereikbaar	Ja
Bevestigingswijze	<ul style="list-style-type: none"><li>• Geklemd</li><li>• Onbekend</li></ul>
Identificatiemethode	Vaststelling zonder monsternamen
Destructieve handeling voor identificatie	Nee
Opmerking	<p>lengte, omtrek en dikte zijn indicatief. (de opgegeven hoeveelheden mogen niet gebruikt worden als maatstaf van heffing).</p> <p>Het afvoerkanaal bevindt zich in de kruipkelder. Door een onderzoeksbepending (hoogte kruipkelder) kan de toepassing niet bemonsterd worden.</p>

- Sluit de ruimte luchtdicht af en vermijd het betreden van de ruimte.
- Scherm in afwachting van verwijdering het asbestmateriaal af van luchtstromingen en verstoring: bijvoorbeeld door het te verpakken, te fixeren, af te dekken, signalisatie - afbakening aan te brengen, ...
- Voer bijkomende staalname(s) uit.

- Eenvoudige handelingen: enkel door erkend asbestverwijderaar  
Het verwijderen van asbestcement afvoerkanalen kan gevaarlijk zijn als het niet op de juiste manier wordt gedaan, omdat asbestvezels die vrijkomen bij het breken van het materiaal schadelijk kunnen zijn voor de gezondheid van mensen die in de buurt zijn. Daarom is het belangrijk om voorzichtig te werk te gaan en de juiste veiligheidsmaatregelen te nemen. Het is aan te raden om een erkend asbestverwijderingsbedrijf in te schakelen om het asbestcement afvoerkanaal te verwijderen. Deze bedrijven hebben de juiste apparatuur, training en ervaring om het asbestcement veilig te verwijderen en te verwerken.

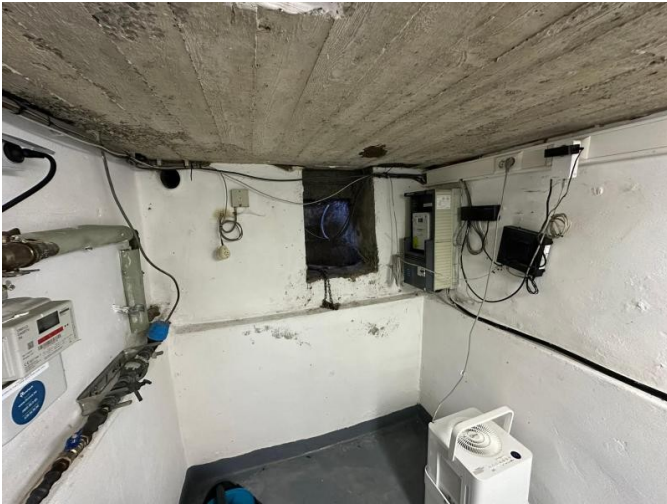
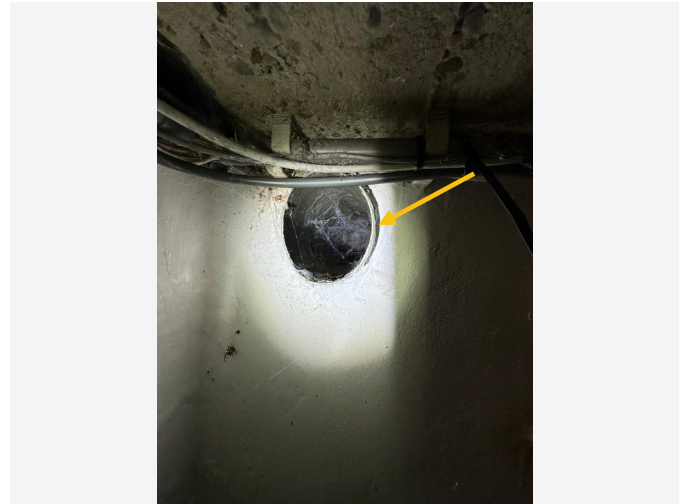
Eindbeoordeling materiaalrisico	Verhoogd materiaalrisico en/of verhoogde kans op vezelvrijgave
---------------------------------	--

Gebondenheid	Categorie 1: hechtgebonden in oorsprong
Asbestsoort (vezeltype)	Crocidoliet aanwezig
Asbestconcentratie	Laag (< 50%)
Afschermingsgraad van het gehele materiaal	Geheel of deels (ook) vrij aan binnenluchtstromen
Toestand van het materiaal	Licht beschadigd, licht verweerd. Intact calciumsilicaatmateriaal of categorie III 'gebondenheid'

Beschrijving	(wacht)pijp kelder
Omgeving	Binnen
Primaire drager	Schacht-koker (technisch)
Asbestmateriaal	Buis, koker, leiding, pijp, doorvoer
Bindmiddel van asbestmateriaal	Cement
Gebondenheid op basis van bindmiddel	Hecht
Hoeveelheid (lengte - omtrek - dikte - aantal)	<ul style="list-style-type: none"><li>• 3,00 m - 40,00 cm - 1,00 cm - 1 stuk</li></ul>
Totaal volume	0,012 m <sup>3</sup>
Eenvoudig bereikbaar	Ja
Bevestigingswijze	<ul style="list-style-type: none"><li>• Verlijmd, ingegoten, versmeerd</li></ul>
Identificatiemethode	Vaststelling zonder monstername
Destructieve handeling voor identificatie	Nee
Opmerking	<p>lengte, omtrek en dikte zijn indicatief. (de opgegeven hoeveelheden mogen niet gebruikt worden als maatstaf van heffing).</p> <p>Alleen de zichtbare, vermoedelijke lengte is weergegeven.</p>

- Scherm in afwachting van verwijdering het asbestmateriaal af van luchtstromingen en verstoring: bijvoorbeeld door het te verpakken, te fixeren, af te dekken, signalisatie - afbakening aan te brengen, ...
- Voer bijkomende staalname(s) uit.

- Eenvoudige handelingen: mag via doe-het-zelf of door werknemer(s) met opleidingsattest eenvoudige handelingen  
De doorvoer pijp in de kelder is asbestverdacht. Het is aan te raden om een erkend asbestverwijderingsbedrijf in te schakelen om de pijp te verwijderen. Deze bedrijven hebben de juiste apparatuur, training en ervaring om het asbestcement veilig te verwijderen en te verwerken.

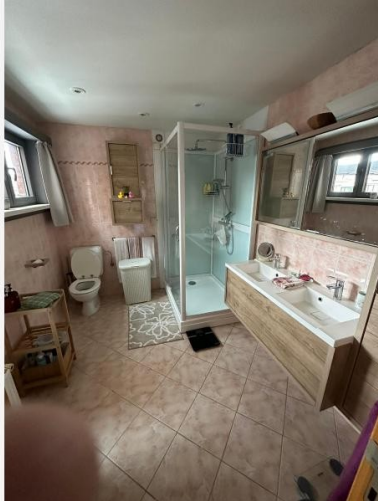
Tegels in goede staat. Indien bij renovatie de tegels worden verwijderd en deze zijn vastgelijmd, kunnen de wandtegels

vastgelijmd zijn met asbesthoudende lijm, destructief onderzoek is aangewezen bij renovatie,

vooraf staal laten nemen om asbesthoudende lijm al dan niet uit te sluiten.

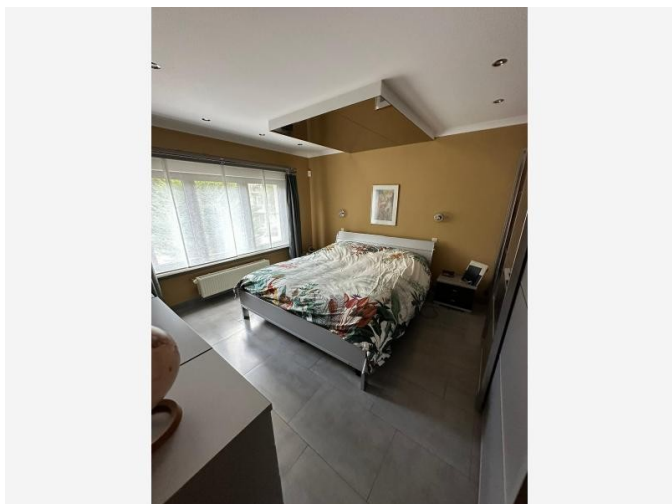
Tegels in goede staat. Indien bij renovatie de tegels worden verwijderd en deze zijn vastgelijmd, kunnen de vloeren

vastgelijmd zijn met asbesthoudende lijm, destructief onderzoek is aangewezen bij renovatie,

vooraf staal laten nemen om asbesthoudende lijm al dan niet uit te sluiten. Er zijn verschillende aankoopfacturen van vloertegels aangeleverd als bewijsdocument die dateren van 1998, en later.

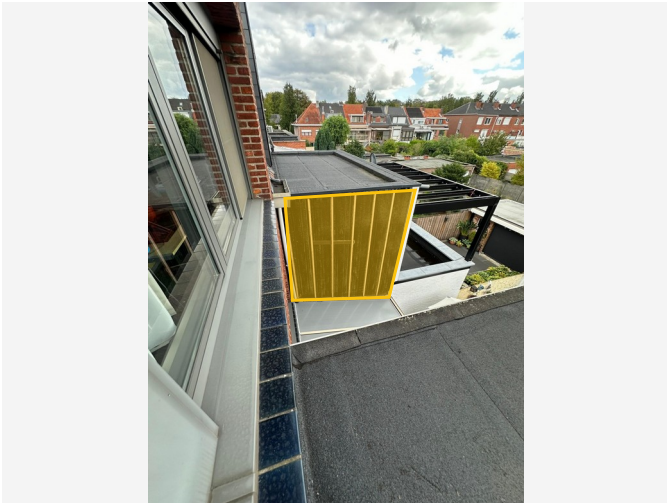
De roofing muurbekleding aan de gemene muur is eigendom van de buurman en behoort niet tot de inspectielocatie.

Gelieve de buurman ervan te verwittigen dat de roofing asbestverdacht is. Om dit uit te sluiten is er een monsternamen nodig van de roofing voor laboanalyse, genomen door een asbestdeskundige.
