# Asbestinventarisatetest

Zeearendstraat 6/2, 2100 Antwerpen

Attestnummer : **20250723-000065.000**

Uitgegeven op : **23.07.2025**

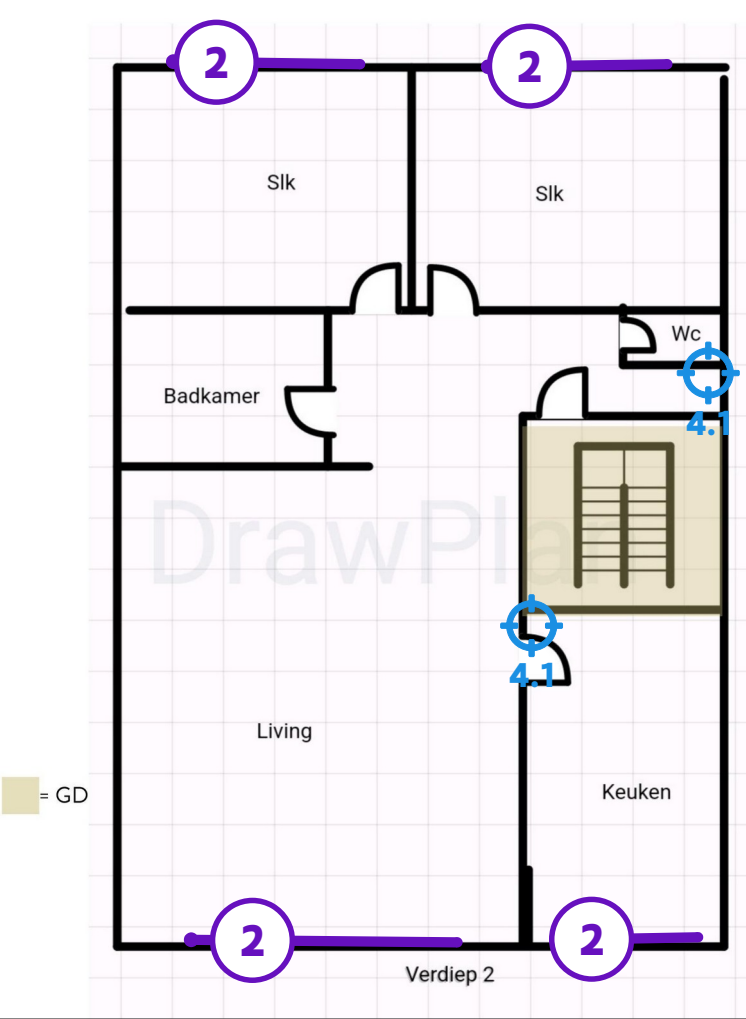
# Plan 1.1: plan verdiep

alle plafonds beplaisterd

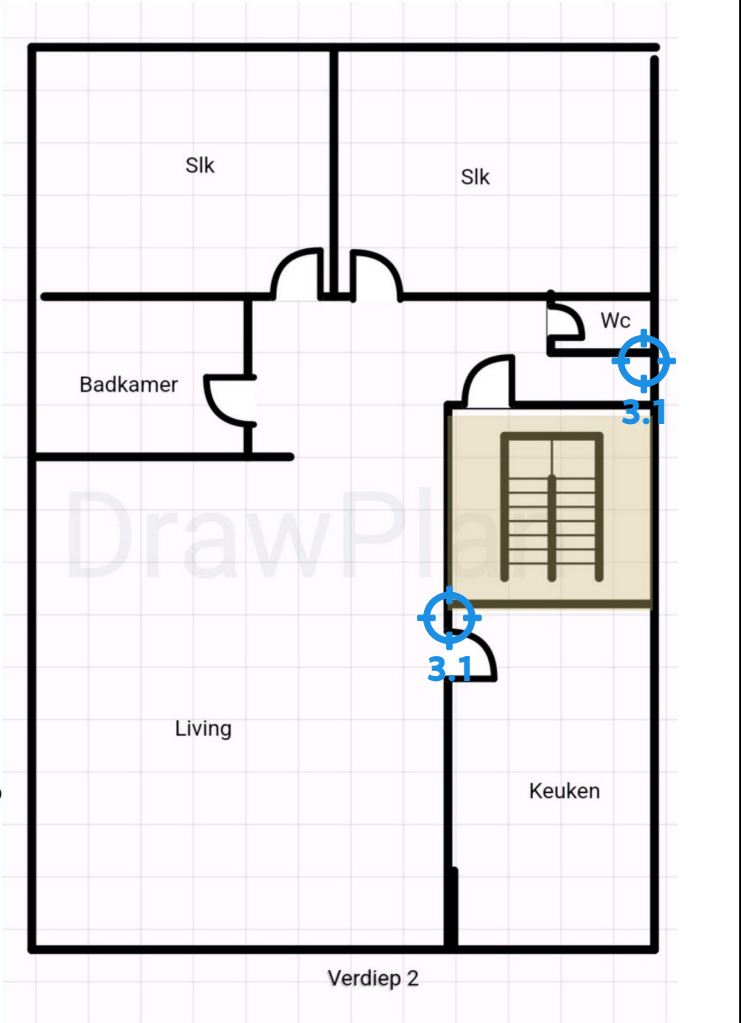
## Plan 1.2: plan verdiep 2 - vloeren - muren

alle vloeren in appartement

alle muren bepleisterd

behalve badkamer: tegels

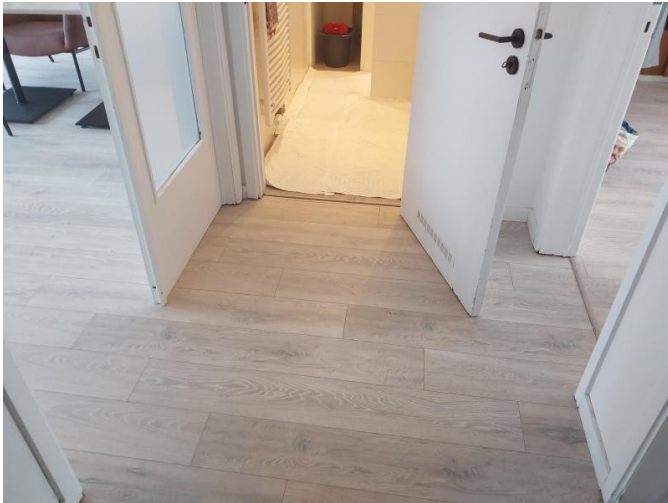
Vrije foto

laminaat en tegels. In het kader van het niet destructief onderzoek konden eventuele onderliggende lagen niet geïnspecteerd worden.

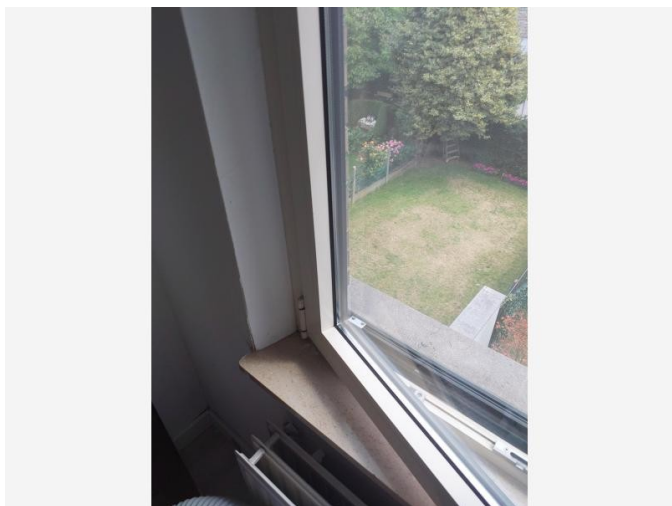
Vrije foto

Ramen zijn van een recent bouwjaar. kit is soepel en/of met rubbers  
bouwjaar ...19

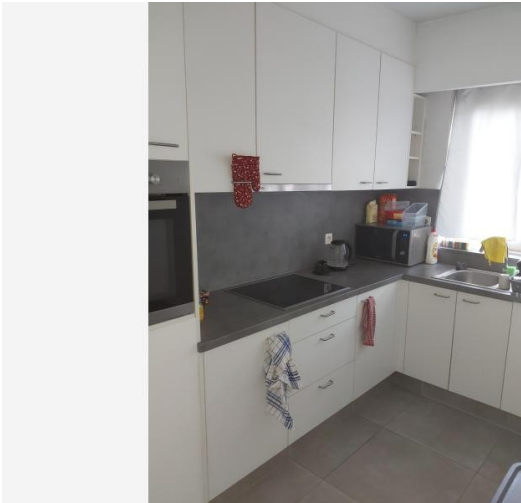
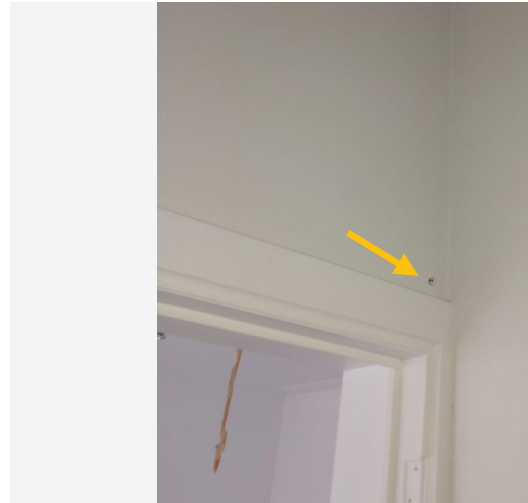
## Fiche 3: bepleistering op de muren

Geen asbest

| # | Type | Referentie | Resultaat |
|---|---|---|---|
| 3.1 | Mengmonster | MW 1 | Geen asbest |

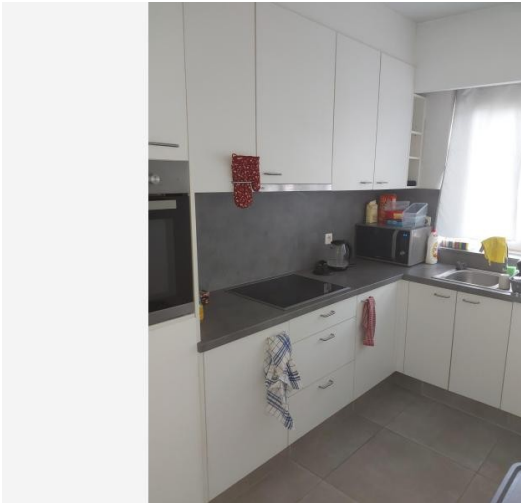
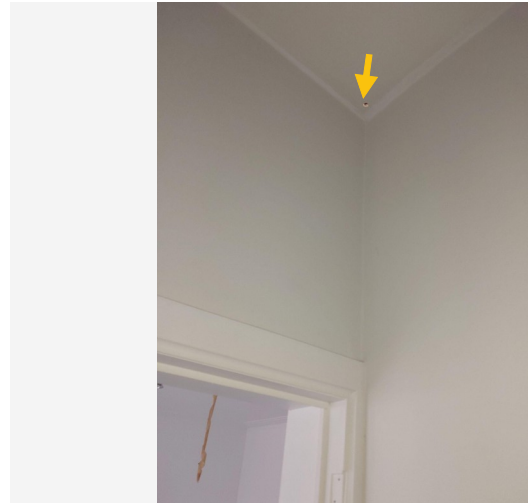
## Fiche 4: bepleistering op de plafonds

Geen asbest

| # | Type | Referentie | Resultaat |
|---|---|---|---|
| 4.1 | Mengmonster | MP 2 | Geen asbest |
