# Asbestinventarisatetest

Baron Opsomerlaan 63, 2500 Lier

Attestnummer : **20260909-000428.000**

Uitgegeven op : **09.09.2026**

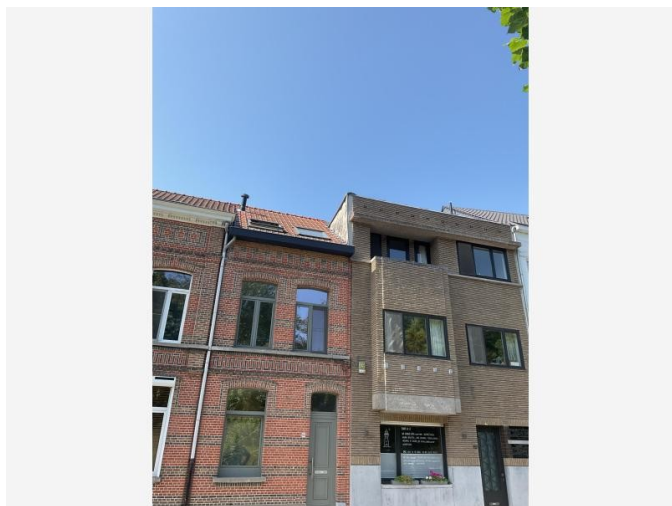
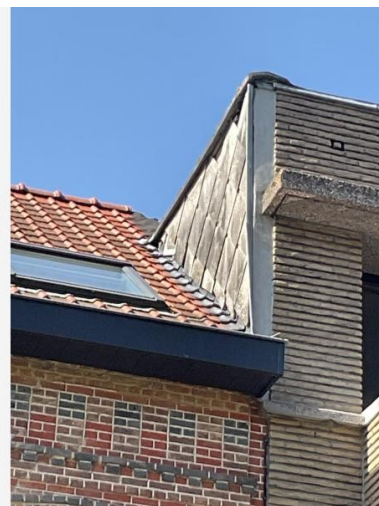
Deze gevelleien zijn wellicht asbesthoudend.

| Basis voor advies | Beoordeling op basis van expertise met een vaststelling door de asbestdeskundige. |

De nodige zorg is aangeraden.

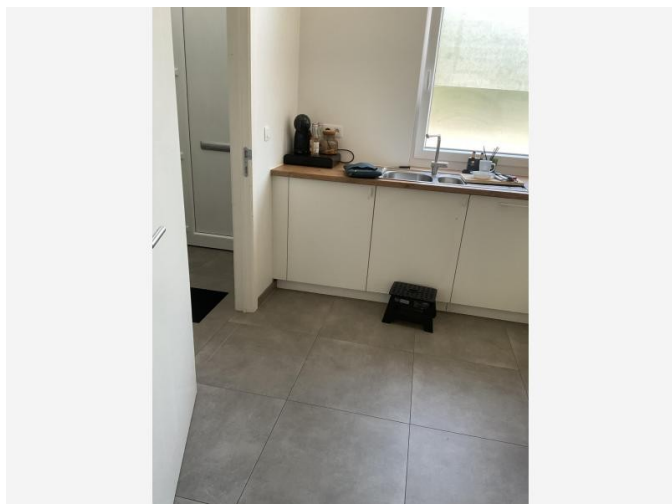
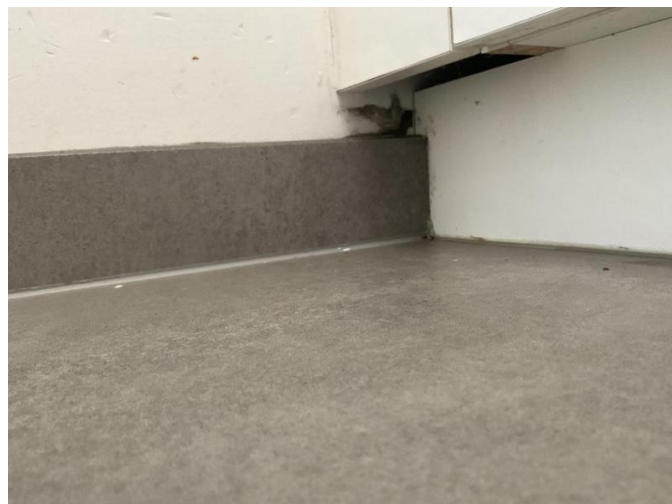
## Fiche 2: Pleisterwerk muren

### Conclusie

Geen asbest

| # | Type | Referentie | Resultaat |
|---|---|---|---|
| 2.1 | Mengmonster | MM01 | Geen asbest |

| Bindmiddel van materiaal | Gips - kalk |
| Gebondenheid op basis van bindmiddel | Niet-hechtgebonden |

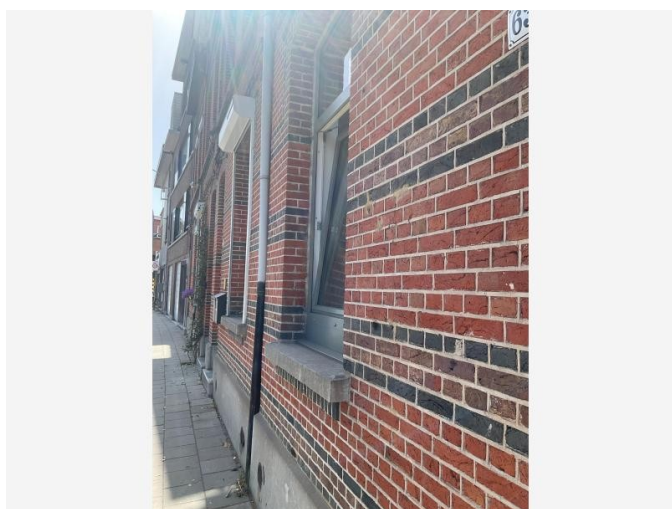
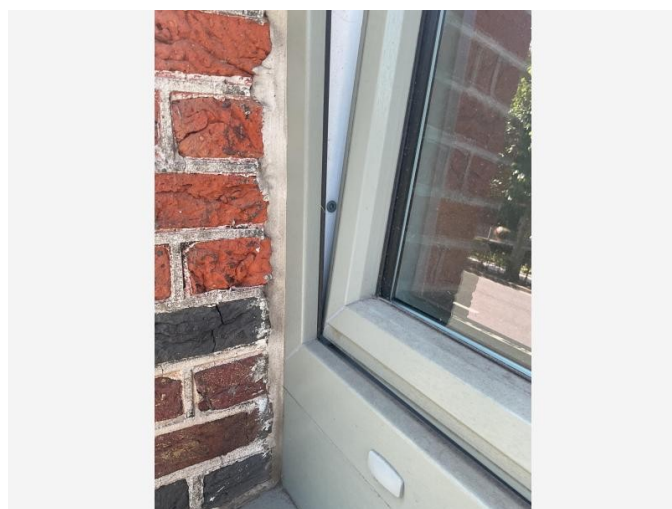
### Fiche 3: Kitten aan schrijnwerk niet asbestverdacht

| Beschrijving | Notitie | Terug te vinden op plannen |
|---|---|---|
| Fiche 3: Kitten aan schrijnwerk niet asbestverdacht | De kitten die gebruikt werden aan het schrijnwerk zijn niet asbestverdacht. | - |

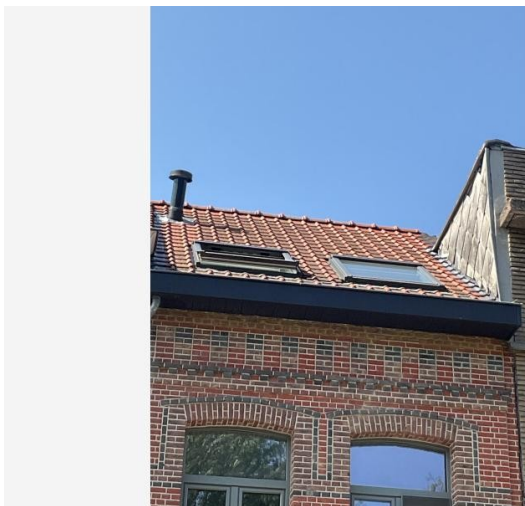
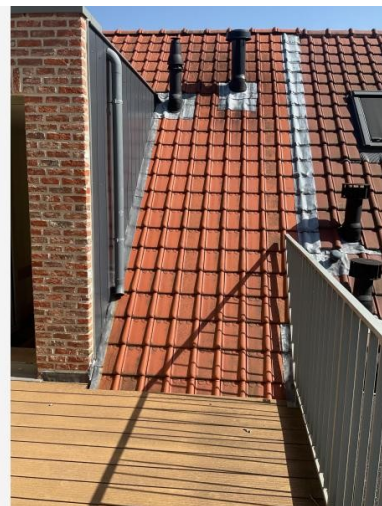
## Fiche 5: Dakbedekking bestaande uit pannen (niet verdacht)

| Beschrijving | Notitie | Terug te vinden op plannen |
|---|---|---|
| Fiche 5: Dakbedekking bestaande uit pannen (niet verdacht) | De dakbedekking is niet-asbestverdacht. | Plan 1.5: Hoofdgebouw dak |

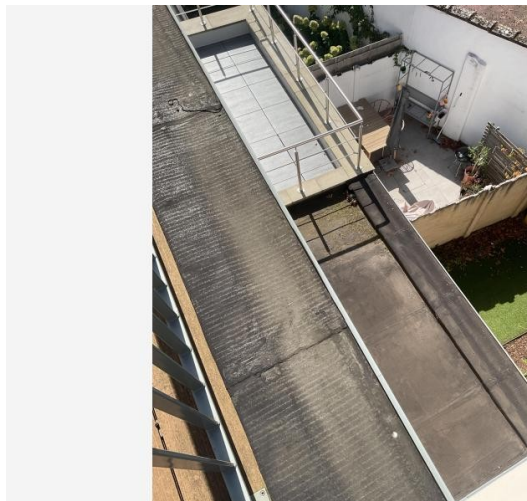
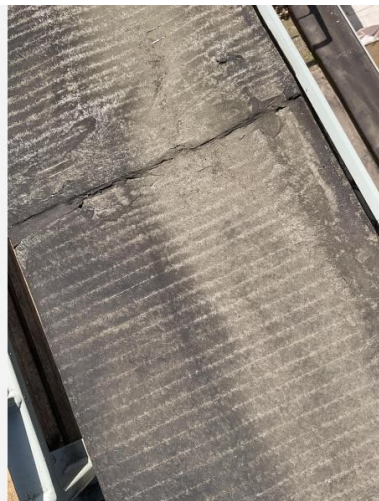
## Fiche 7: Roofing niet asbestverdacht

| Beschrijving | Notitie | Terug te vinden op plannen |
|---|---|---|
| Fiche 7: Roofing niet asbestverdacht | Het platte dak met betreffende roofing werd in 2018 tijdens de totale renovatie vernieuwd. Offerte en factuur van deze werken werd als bewijs toegevoegd aan de OVAM-databank. | Plan 1.5: Hoofdgebouw dak |

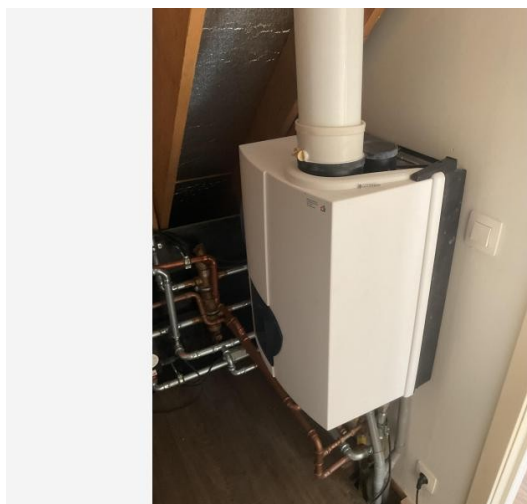
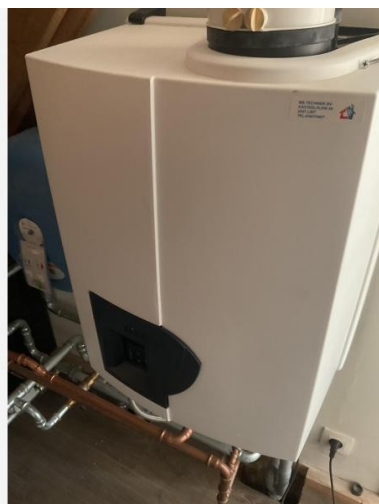
## Fiche 8: CV-ketel (niet verdacht)

| Beschrijving | Notitie | Terug te vinden op plannen |
|---|---|---|
| Fiche 8: CV-ketel (niet verdacht) | De CV-ketel (dichtingen, isolerend materiaal) is niet asbestverdacht. | - |

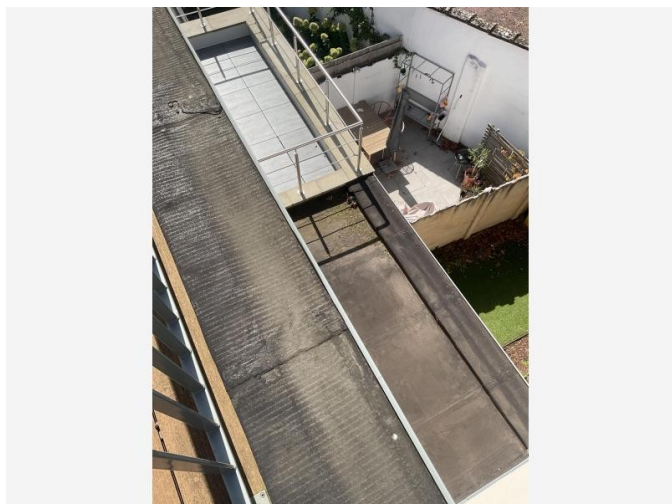
### Fiche 9: Onderdak niet inspecteerbaar

| Beschrijving | Notitie | Terug te vinden op plannen |
|---|---|---|
| Fiche 9: Onderdak niet inspecteerbaar | Het betreft hier een plat dak met roofing als dakbedekking. Er kon tijdens een niet-destructief onderzoek niet worden nagegaan of er sprake is van een eventueel asbestverdacht onderdak. | Plan 1.6: Hoofdgebouw dak .2 |

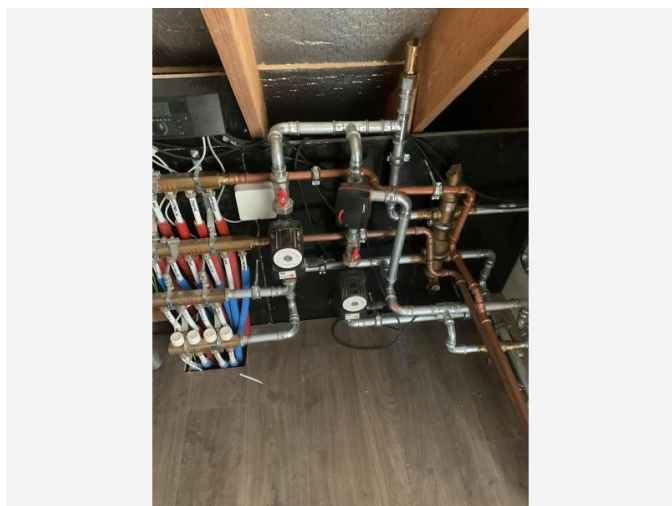
### Fiche 11: Leidingisolatie (niet aanwezig)

| Beschrijving | Notitie | Terug te vinden op plannen |
|---|---|---|
| Fiche 11: Leidingisolatie (niet aanwezig) | Er is geen asbestverdachte leidingisolatie aanwezig. | - |

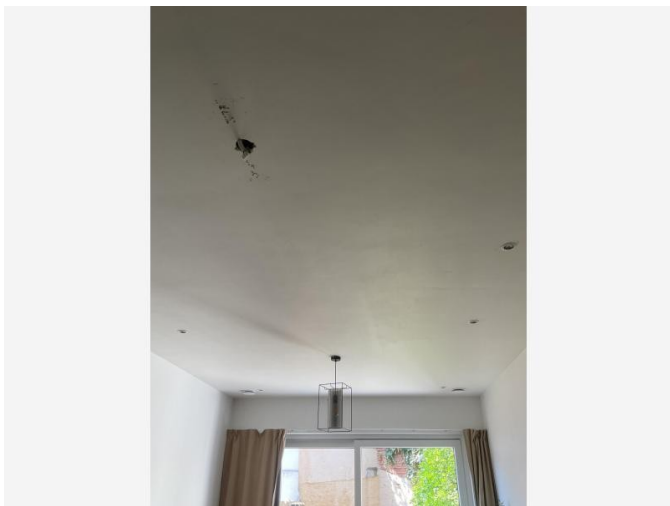
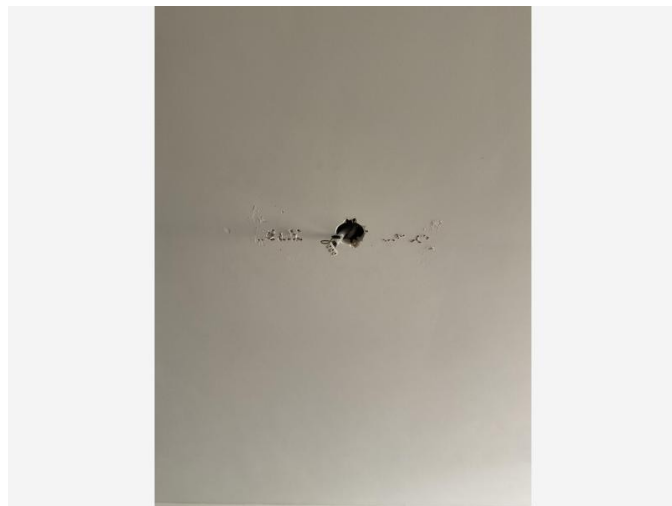
## Fiche 12: Plafonds

| Beschrijving | Notitie | Terug te vinden op plannen |
|---|---|---|
| Fiche 12: Plafonds | <p>Alle plafonds werden verlaagd met niet asbestverdachte materialen.</p> <p>Bij renovatie of afbraak is het aan te raden destructief onderzoek uit te voeren.</p> <p>Indien gesmeerd plafondpleister wordt aangetroffen boven de huidige afwerking, dient een mengstaal genomen te worden van de pleister in volgende ruimtes:</p> <ul style="list-style-type: none"><li>- Warme ruimte (ruimte van CV ketel)</li><li>- Traphal</li><li>- Natte ruimte (badkamer of keuken)</li><li>- 1 vrij te kiezen ruimte</li></ul> | - |
